# **ZPRÁVA O ZVLÁŠTNÍ POVODNI NA VODNÍM DÍLE DOLNÍ KLADINY NA KLADINSKÉM POTOCE V ČERVNU 2012**

Povodí Vltavy, státní podnik  
centrální vodohospodářský dispečink

**Zpráva o zvláštní povodni na vodním díle Dolní Kladiny na Kladinském potoce**  
**Červen 2012**

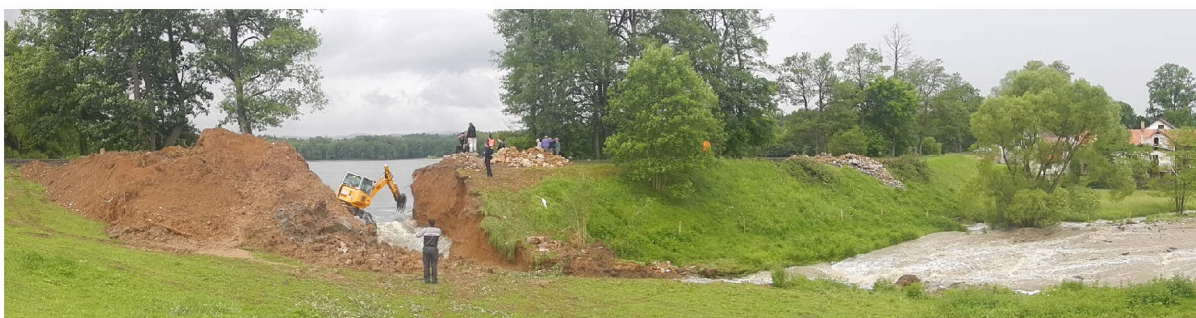
**Obrázek 2 – Fotografie nouzového přelivu a místa poruchy**

Vedle nátrže se vyvrátila olše na návodním svahu. V odpoledních hodinách ji HZS rozřezal a z větší části odklidil. Průběžně se dováželo kamenivo a zasypávala se nátrž v místě spodní výpusti. Kolem 17. hodiny došlo k většímu propadu navezeného kameniva do kaverny v místě poruchy.

Byl zajištěn další dovoz kameniva a okolo 20. hodiny byla nátrž zasypána. V té době byl již zemní násyp hráze odplaven až po vzdušnou hranu koruny hráze a zemina byla nahrazena dovezeným kamenivem. Vzhledem k tomu, že stále nedošlo ke snížení průtoku porušeným potrubím spodní výpusti, byla hráz v místě nátrže zvýšena, aby se vytvořila zásoba kameniva pro další sanaci; tato zásoba byla traktorem s radlicí urovnána tak, aby bylo možné přijet k nouzovému přelivu i z levé strany hráze. V prostoru levého zavázání hráze byla připravena dvě nákladní auta s kamenivem pro případ, že by bylo nutné zához doplnit. Aktuální stav bylo možné považovat za stabilizovaný.

V brzkých ranních hodinách se na vzdušném líci objevila trhlina podkovovitého tvaru, bez patrného průsaku. Velké kameny z návodního svahu z úrovně nad hladinou se posunuly pod hladinu. Průtok nouzovým přelivem přibližně  $2,0 \text{ m}^3 \cdot \text{s}^{-1}$ , průtok poruchou cca  $0,15 \text{ m}^3 \cdot \text{s}^{-1}$ . Od 1.30 až do 4.30 hod., kdy přijel autobagr Tatra UDS, byl vývoj poruchy konstantní: průtok nouzovým přelivem  $1,5 \text{ m}^3 \cdot \text{s}^{-1}$ , průtok poruchou  $0,1 \text{ m}^3 \cdot \text{s}^{-1}$ . Autobagr Tatra UDS dokončil sjezd k nouzovému přelivu (pro kráčivý bagr) a přesunul se na místo poruchy, aby zde urovnal kamenný zához v místě propadu koruny hráze rybníka. Při kontrole v 6.00 hod. byla situace stabilní: poklesy hráze minimální, průtok na nouzovém přelivu do  $5 \text{ m}^3 \cdot \text{s}^{-1}$ , průtok poruchou okolo  $0,1 \text{ m}^3 \cdot \text{s}^{-1}$ .

Avšak po 6. hodině se objevil nový průsak v celé délce praskliny – 25 až 30 m, s vydatností  $0,2$  až  $0,25 \text{ m}^3 \cdot \text{s}^{-1}$ . Poté došlo k propadání vzdušního svahu tělesa hráze: během cca 2 min. propad o půdorysu  $2 \times 3 \text{ m}$ . V propadu byla patrná pulzující hladina, naznačující borcení zbývající části zemní hráze. Průsaky kolem spodní výpusti i na vzdušném svahu byly silně zakalené, oba s vydatností cca  $0,25 \text{ m}^3 \cdot \text{s}^{-1}$ . S ohledem na tyto skutečnosti byl zvýšen odtok nouzovým přelivem na  $7$  až  $8 \text{ m}^3 \cdot \text{s}^{-1}$  a kontaktován HZS kvůli přípravě evakuace osob.

V 11.30 hod. byly zahájeny práce na výkopu nouzového přelivu. Současně velitel zásahu zajistil dodávku kameniva, které bylo použito jednak ke stabilizaci hráze v místě nátrže a jednak k vytvoření provizorního opevnění v místě nouzového přelivu. Před 15. hodinou se začal rybník řízeně vypouštět, a to odtokem, který byl na místě odhadnut na  $4 \text{ až } 5 \text{ m}^3 \cdot \text{s}^{-1}$ .

V 6.15 hod. dorazil autobagr Tatra UDS na místo poruchy a započal se záhozem propadu na vzdušném svahu hráze dovezeným kamenem a materiálem odebraným z návodní strany hráze. V 7.00 hod. byl dovezen další kámen, kterým se doplnil vzdušní

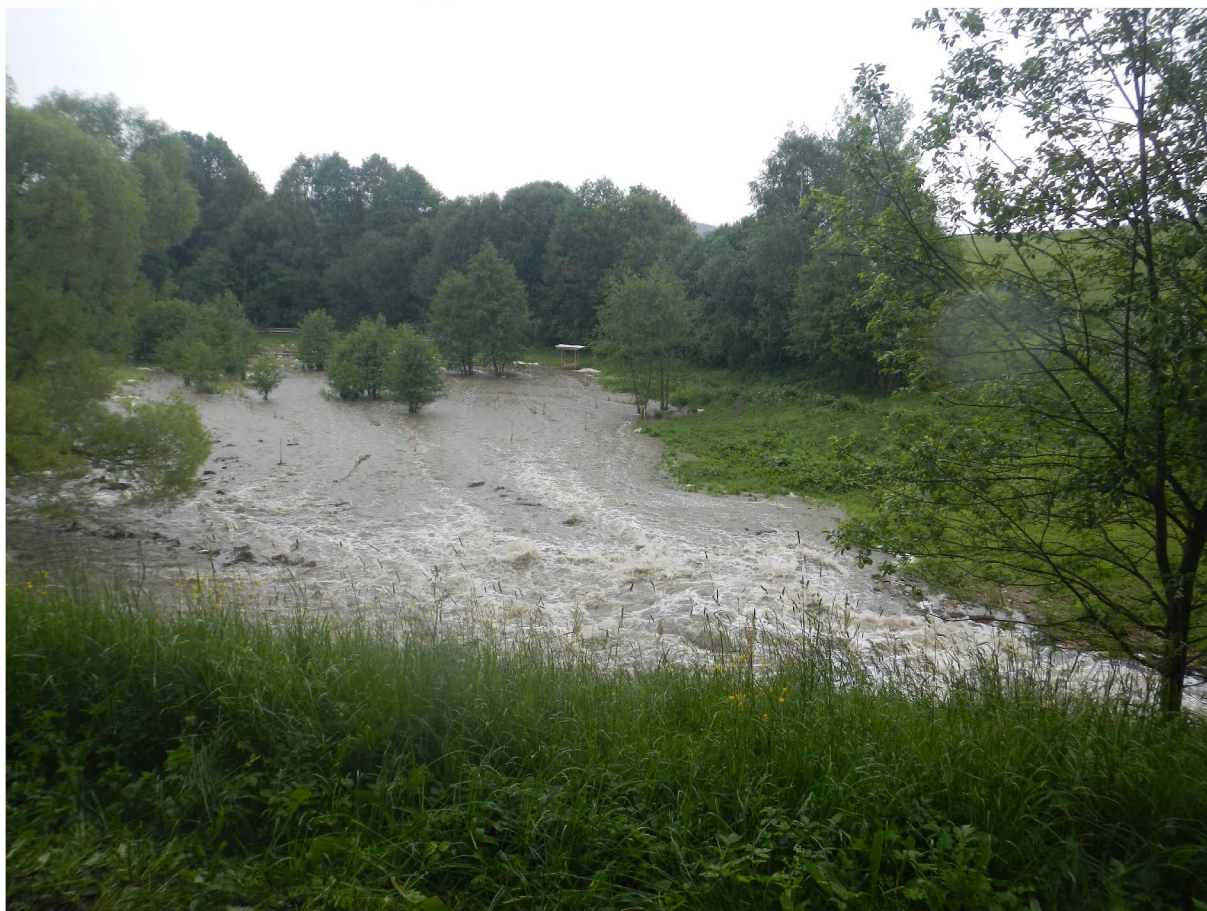
**Obrázek 3 – Rozliv vody pod hrází**

Pokles průtoků okolo půlnoci z 12. na 13. června zcela odpovídá pozorovanému poklesu průtoků poruchami a poklesu průtoků převáděného přes nouzový přeliv. Následující prudký nárůst odpovídá vzestupu průtoků, který následoval po pohybech uvnitř poruchy

a rovněž zvýšení odtoku přes nouzový přeliv. Toto zvýšení, které bylo na místě odhadnuto na 7 až 8 m<sup>3</sup>.s<sup>-1</sup> bylo podle měření v profilu 6,2 m<sup>3</sup>.s<sup>-1</sup>. Pokles průtoku ve večerních hodinách byl způsoben jednak stabilizací vtoku nouzového přelivu a jednak poklesem výšky hladiny ve vodním díle.

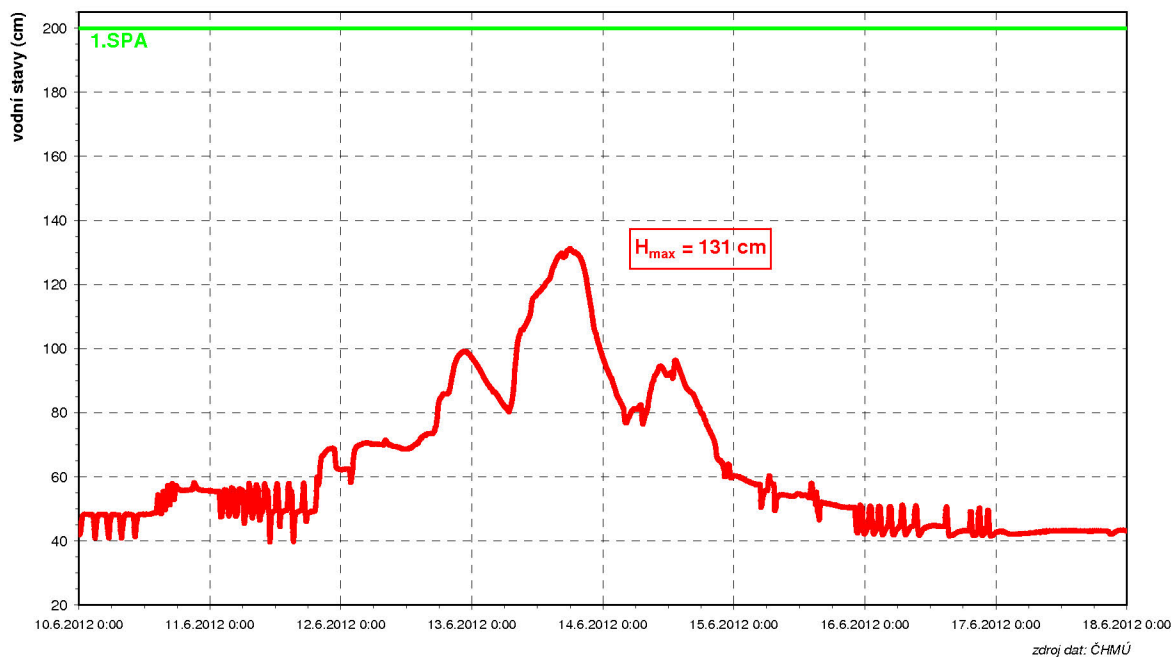
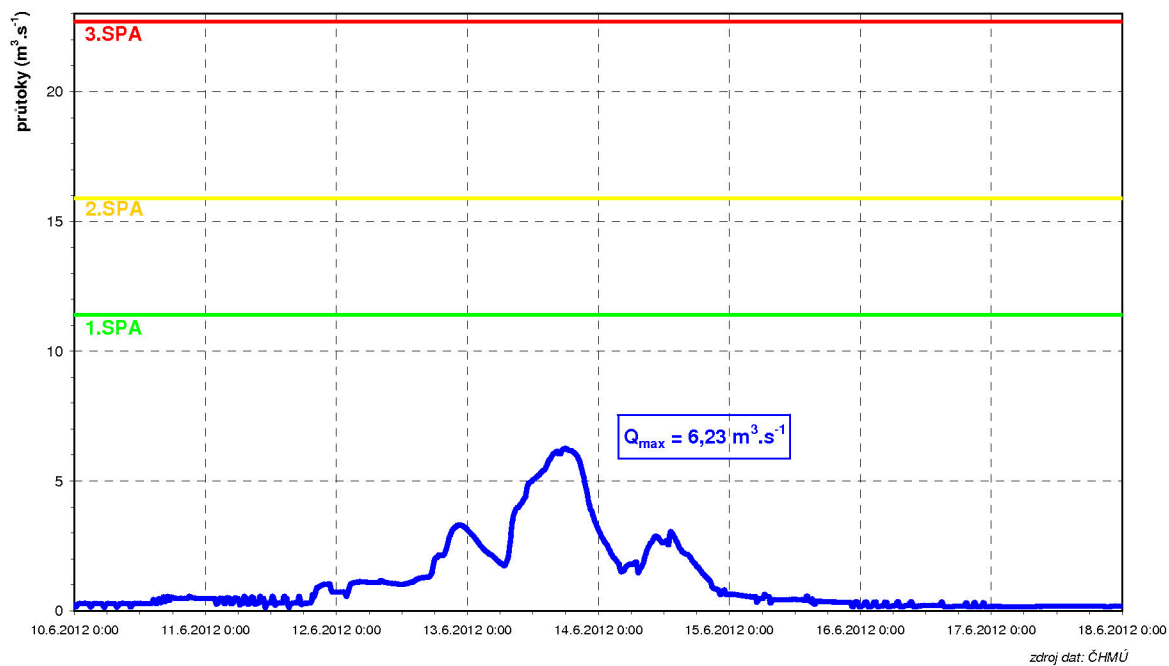
Jankovský potok - Milotice (vodní stavy) - zvláštní povodeň červen 2012

Jankovský potok vykazoval před začátkem zvláštní povodně na vodním díle Dolní Kladiny setrvalý stav – nízký průtok dotovaný z nasycené půdy. Na hydrogramu profilu Milotice je dobře patrné, že k mírnému zvýšení průtoků v tomto profilu došlo již 10.6.2012 v odpoledních hodinách. Nelze s určitostí říci, zda to byla již počínající porucha, avšak kolísání průtoků během dne 11.6.2012 spíše potvrzuje tuto hypotézu. Ve večerních hodinách bylo patrné zvýšení průtoků, které znepokojilo občany natolik, že zavolali Hasičský záchranný sbor.

Před půlnocí 11.6. se na hydrogramu projevilo přechodné snížení odtoku, způsobené krátkodobým utěsněním kaverny. To však vydrželo jen několik hodin, pak se průtok vrátil na hodnotu okolo  $1 \text{ m}^3 \cdot \text{s}^{-1}$ .

Během dne 12.6.2012 byl průtok setrvalý a jeho zvýšení nastalo až následkem vytvoření nouzového přelivu. Na hydrogramu se projevuje zpoždění vlivem dotoku: zatímco přes nouzový přeliv se voda začala převádět před 15. hodinou, vzestup v profilu Milotice se projevil až po 18. hodině. Vzestup neodpovídá odhadům průtoků, které provedli odborníci na místě poruchy, vzestup je na  $3,3 \text{ m}^3 \cdot \text{s}^{-1}$ . Odhady průtoků na místě se od skutečnosti mohou lišit proto, že zde docházelo k širokému rozlivu a odhad byl tedy značně ztížený. Svou roli však může hrát i nepřesnost při stanovení konsumpční křivky či nepřesnost určení vodního stavu v profilu Milotice.

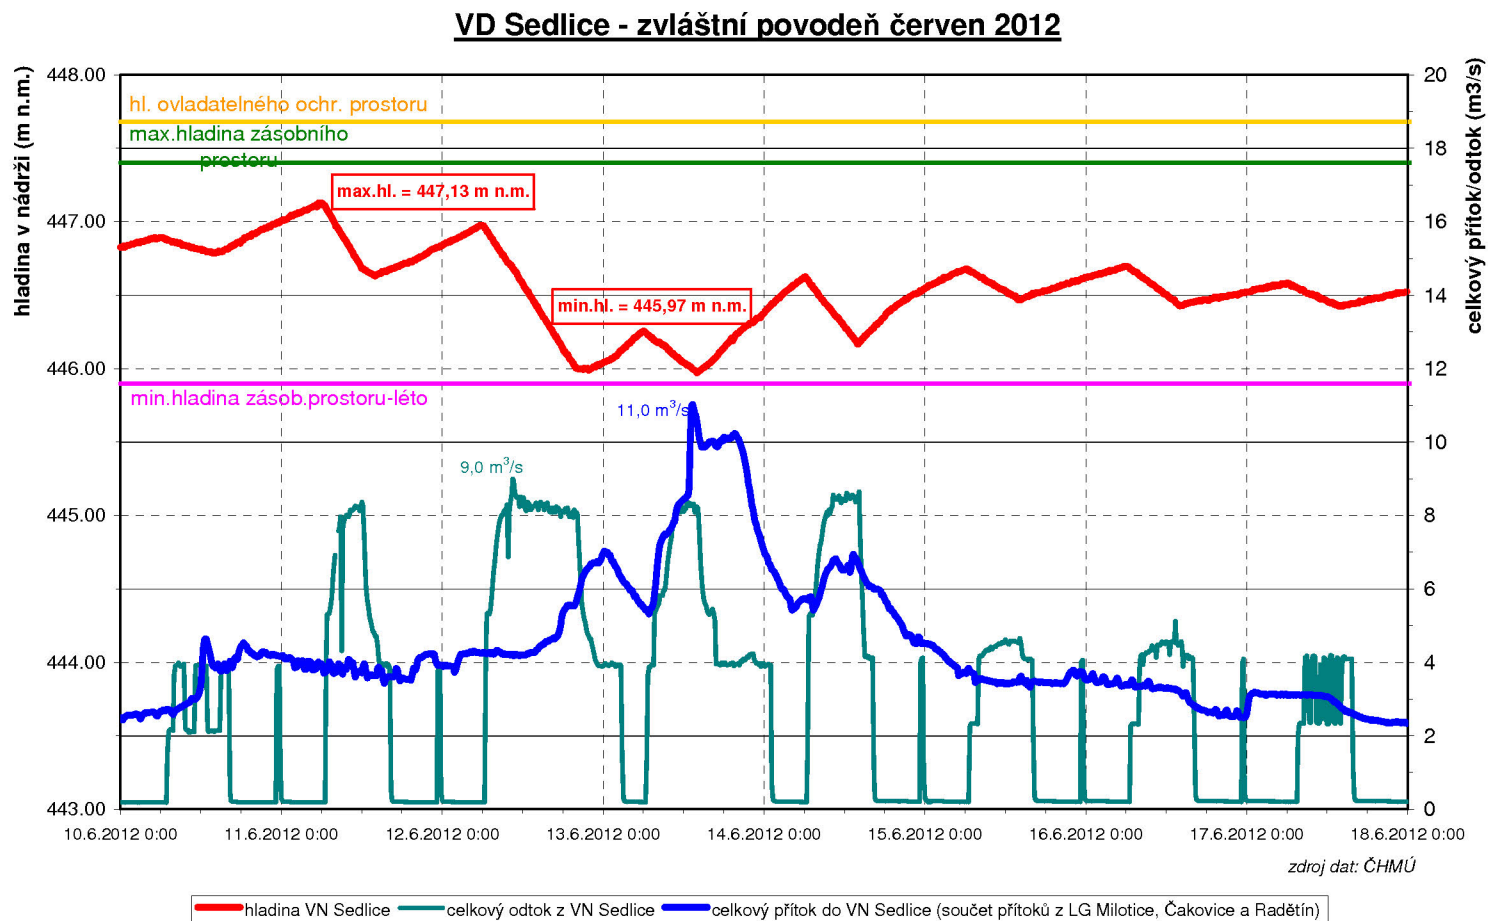
## 8.2 VD SEDLICE – KÓTA HLADINY, PŘÍTOK A ODTOK

Hladina na vodním díle Sedlice byla před započítím zvláštní povodně v zásobním prostoru, ochranný prostor byl zcela prázdný. Dnes 12.6.2012 v 6.00 hod., kdy byla v tento den hladina nejvýše, měla hladina kótu 446,98 m n.m., volný prostor činil celkem 583.000 m<sup>3</sup> celkem a 233.000 m<sup>3</sup> v rámci ovladatelného prostoru. Na základě informací od provozních pracovníků a vodoprávních úřadů byla proveden manipulace – snížení hladiny na kótu 445,99 m n.m. ve 22.00 hod., kdy činil volný prostor 880.000 m<sup>3</sup> celkem a 530.000 m<sup>3</sup> v rámci ovladatelného prostoru. Vzhledem k tomu, že podle sdělených informací je objem vody akumulované v rybníku cca 500.000 m<sup>3</sup>, byl volný prostor pro případnou transformaci povodňové vlny dostatečný. Tato kóta byla i přes zvýšené průtoky znovu dosažena i 13.6., po pomnutí nebezpečí začalo vodní dílo fungovat opět podle běžných provozních zvyklostí.
