Studie: Revitalizace Knovízského potoka
Třebichovice - Kralupy

Tok: Knovízský potok

Úsek: Třebichovice – Kralupy nad Vltavou

Cíl studie

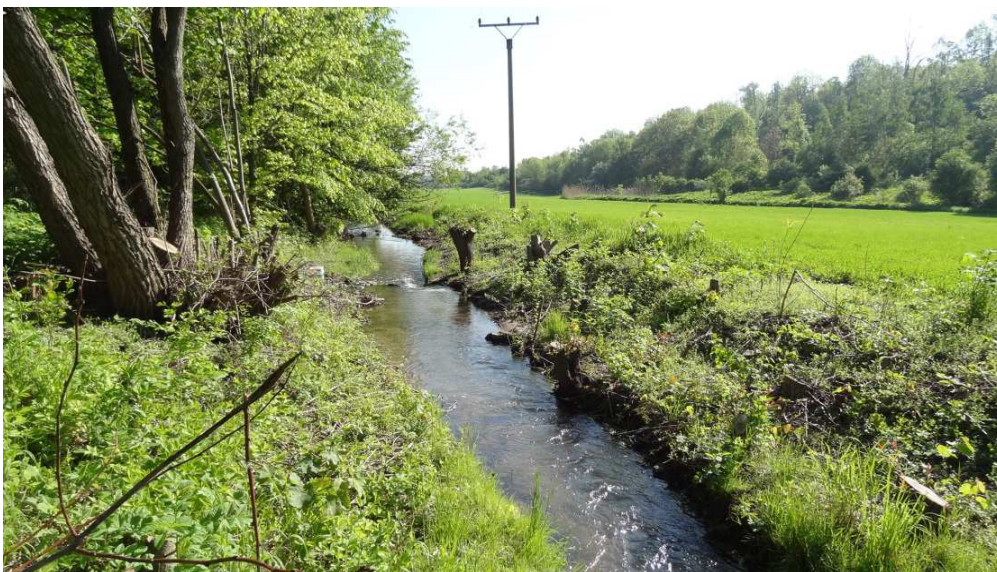
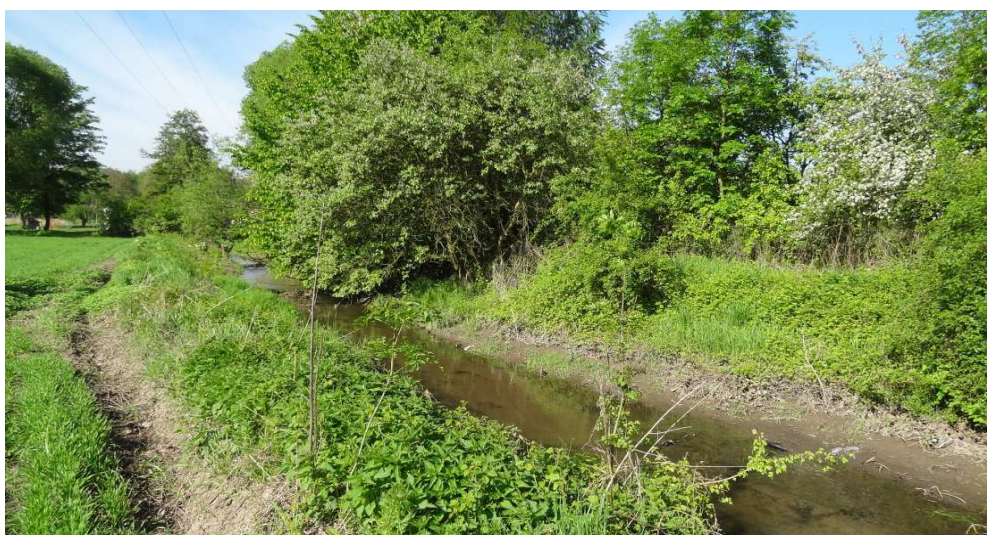
Horní část úseku, který je předmětem studie proveditelnosti začíná v obci Třebichovice. Přibližně od mostku, který vede na fotbalové hřiště a vede mimo zastavěnou část Třebichovic má tok téměř přírodní charakter. Koryto není opevněné a dno je štěrkopísčité až jílovité. Střídají se klidné úseky s mírnými brody a přírodními stupni.

Niva téměř neexistuje. Na LB je zástavba a na PB pole až k břehové hraně. Snížením kapacity kynety by bylo vhodné zvětšit plochu nivy na PB.

Obr. 1 - Pohled na upravený tok a absenci nivy a břehových porostů (Třebichovice)

Obr. 2 - Pohled na upravený tok a absenci nivy a břehových porostů (Třebichovice)

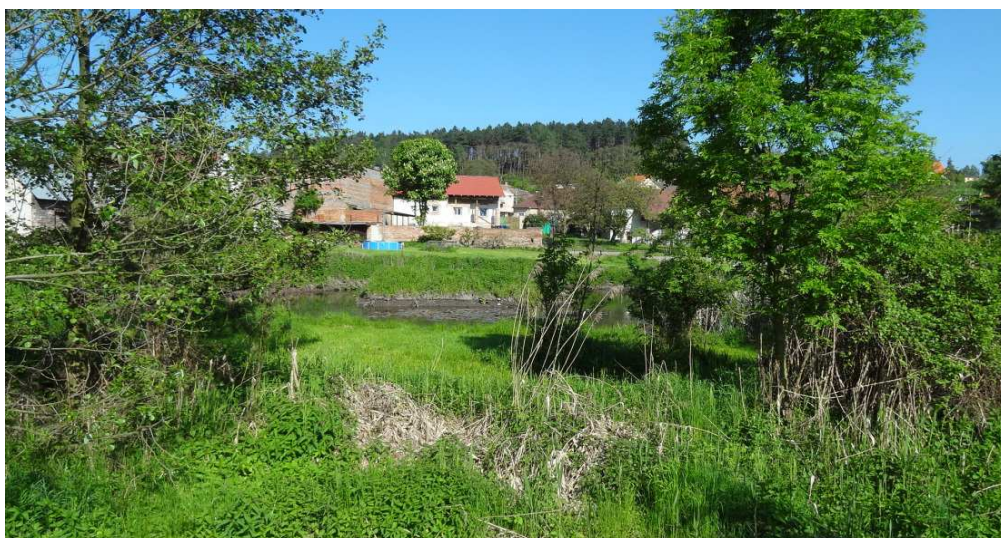
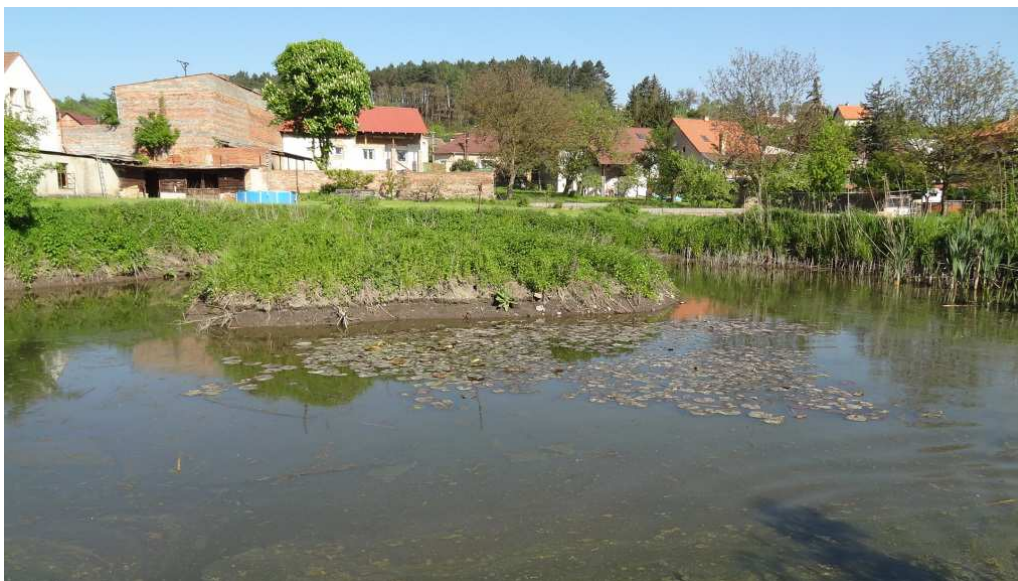
Na levém břehu (LB) jsou v obci rybníček a mokřad, které mohou být biotopem obojživelníků a vodních ptáků (slyšen rákosník).

Kritickým místem jsou mokřady na LB. V případě úpravy toku v této části je proto potřebné akceptovat přítomnost těchto biotopů, zejména z pohledu data úprav (jarní a letní měsíce nejsou vhodné).

Obr. 3 - Pohled na mokřad (Třebichovice)

Obr. 4 - Pohled na mokřad (Třebichovice)

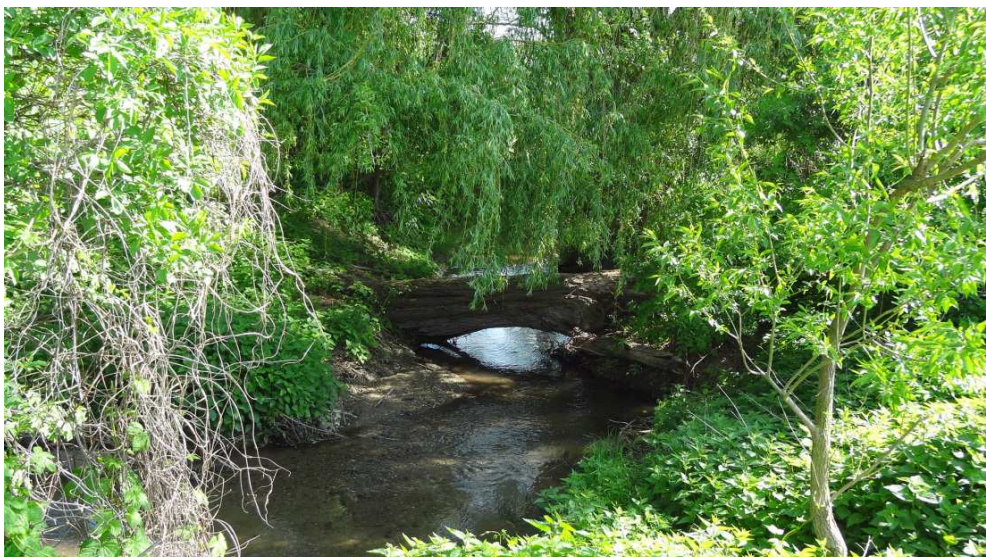
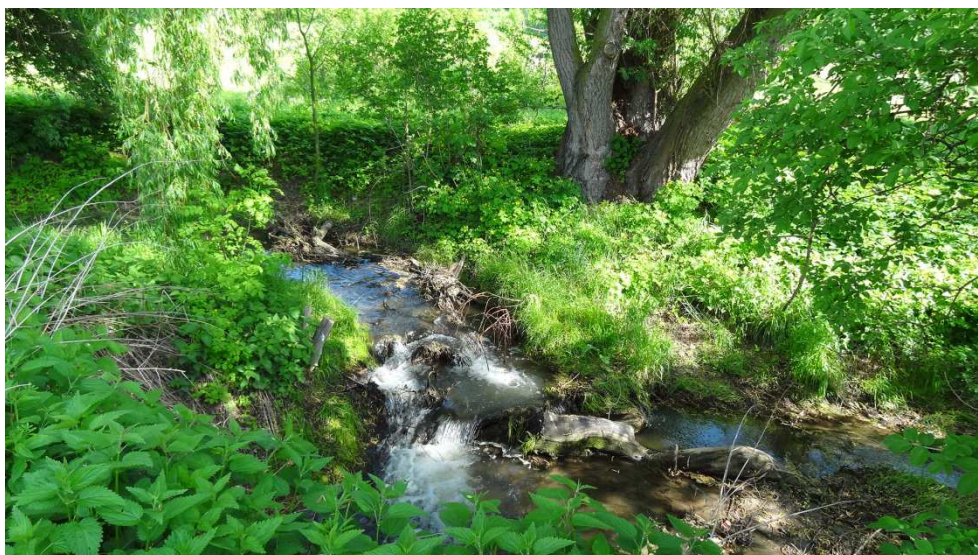
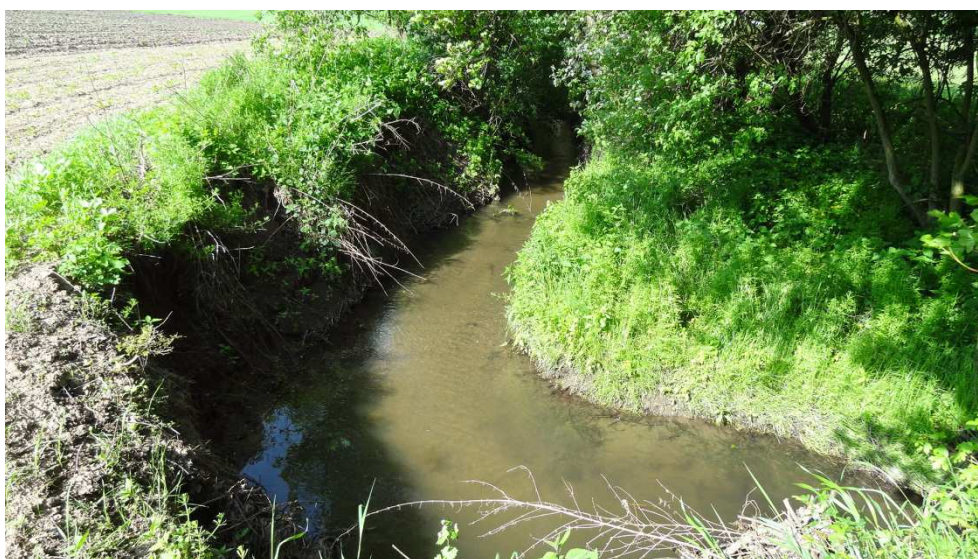
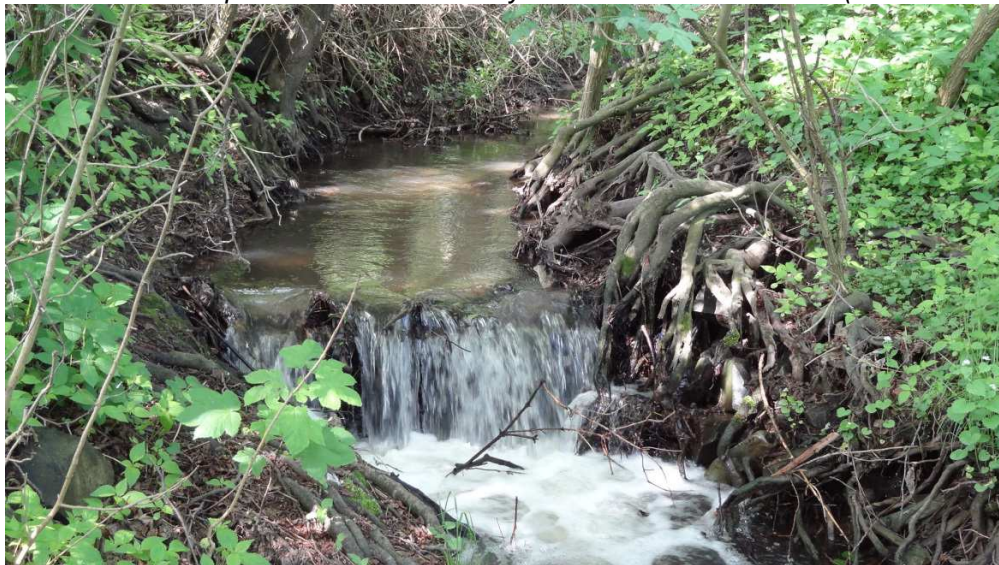
Tok je sic více zahlouben, ale má přírodní charakter – pomalé úseky střídají rychle brodivé úseky a přirozené stupně. Přítomnost mrtvého dřeva v toku.

Břehová vegetace má významnou biologickou hodnotu. Zejména porosty javorů, jasanů a vrb jsou kvalitní. Je potřebné pouze eliminovat porosty akátů (invazní dřeviny).

Celý tento úsek je kvalitní, a proto není potřebné do něj výrazně zasahovat. Vhodné opatření na podporu nivy a odstranění akátů by lokalitě prospělo.

Obr. 5 - Pohled na přírodní tok – kritické místo úseku č. 1 (Třebichovice)

Obr. 6 - Pohled na přírodní tok – kritické místo úseku č. 1 (Třebichovice)

Obr. 7 - Pohled na přírodní tok a bsenci nivy – kritické místo úseku č. 1 (Třebichovice)

Obr. 8 - Pohled na přírodní tok – kritické místo úseku č. 1 (Třebichovice)

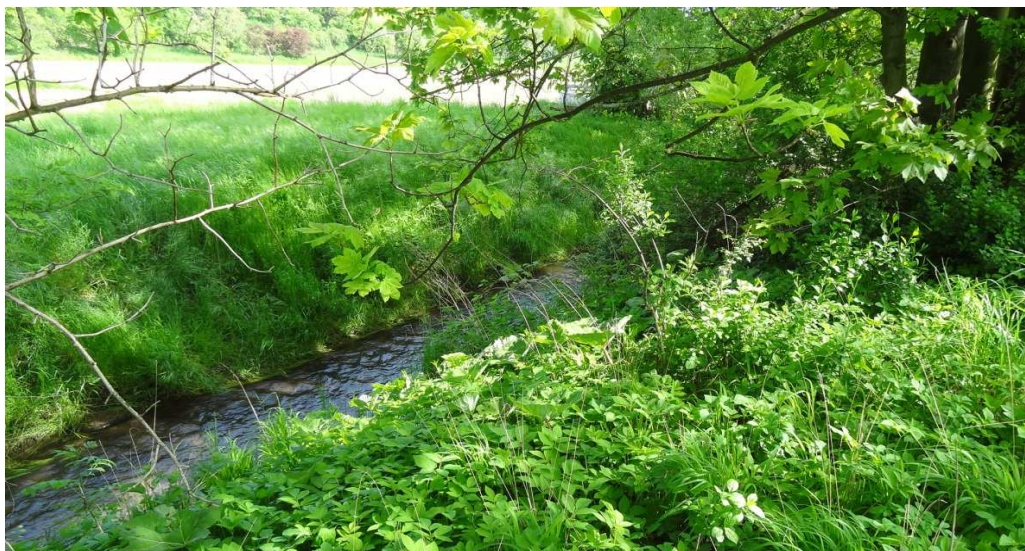
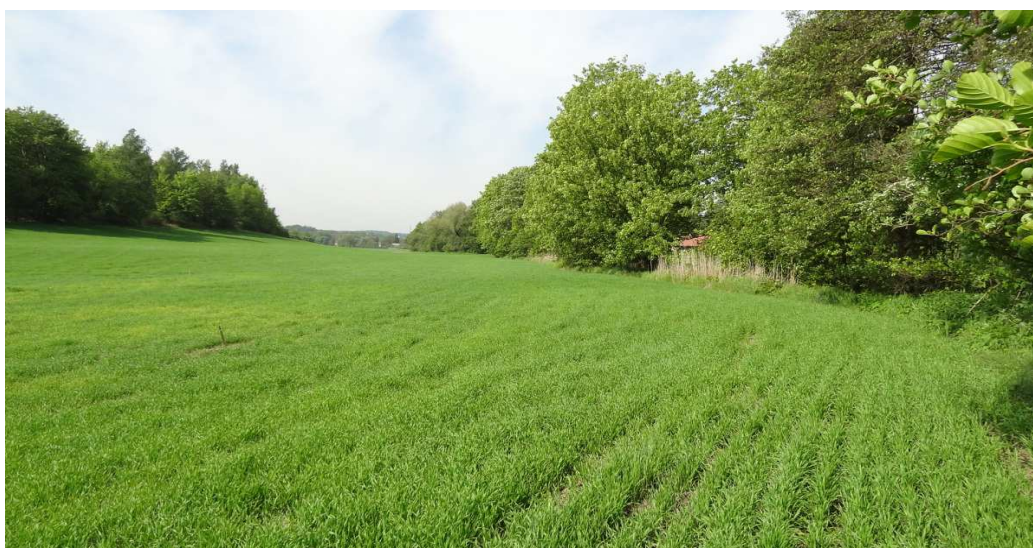
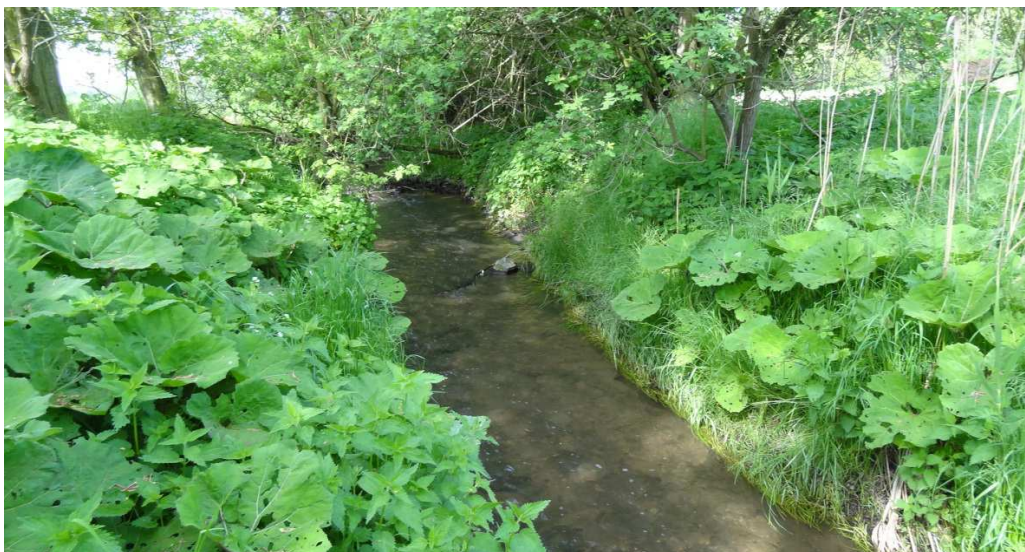
Koryto je z větší části upravené narovnané a opevněné (zejména pod P. mlýnem a u obce Saky). Mezi těmito delšími úseky se nachází segmenty, které jsou v přírodním stavu.

Větší část spodního úseku nemá přírodní charakter a bylo by potřebné změnit morfologii koryta v příčném i podélném profilu. Bylo by vhodné ovšem některé břehové porosty zachovat.

Obr. 9 - Pohled na upravený tok pod Paninským mlýnem

Obr. 10 - Pohled na absenci nivy a břehový porost pod Paninským mlýnem

Obr. 11 - Pohled na upravený tok nad obcí Saky

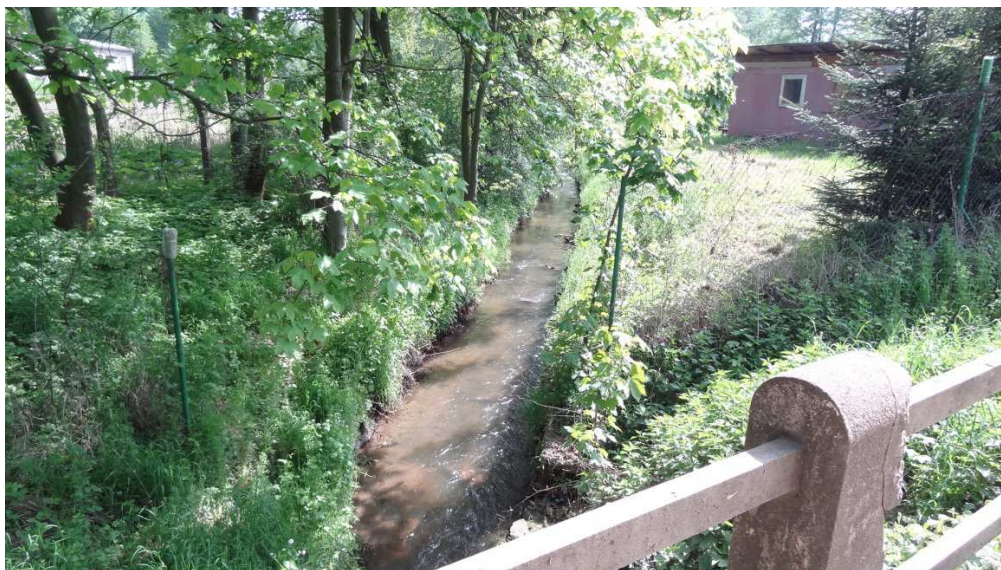
Horní část úseku, je velmi upravená. Koryto je rovné a opevněné.

Vzhledem k zástavbě by bylo možné pouze diverzifikovat dno a na některých místech rozšířit koryto zejména na LB a dosáhnout stěhovavé kynety.

Obr. 12 - Pohled na upravený tok v obci Saky

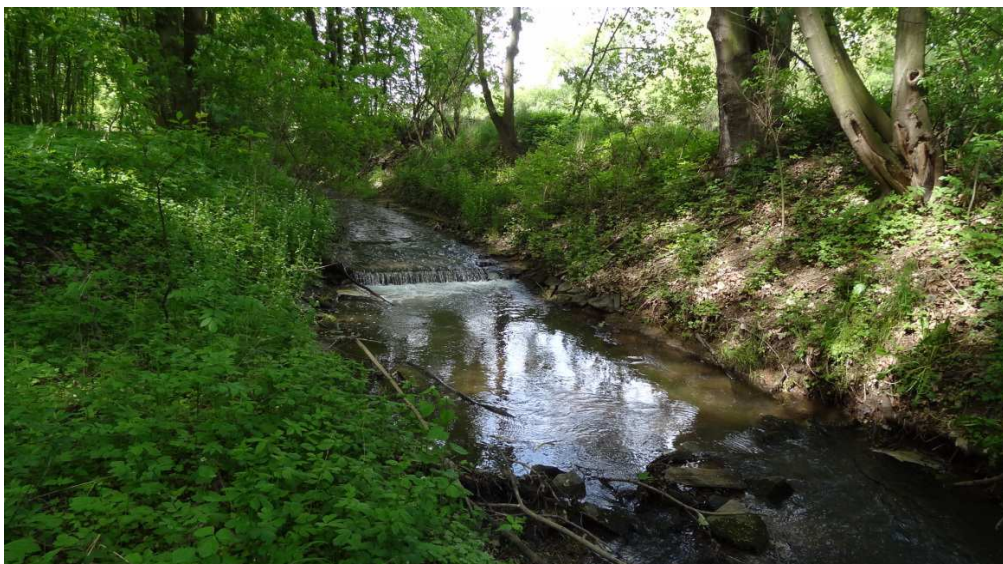
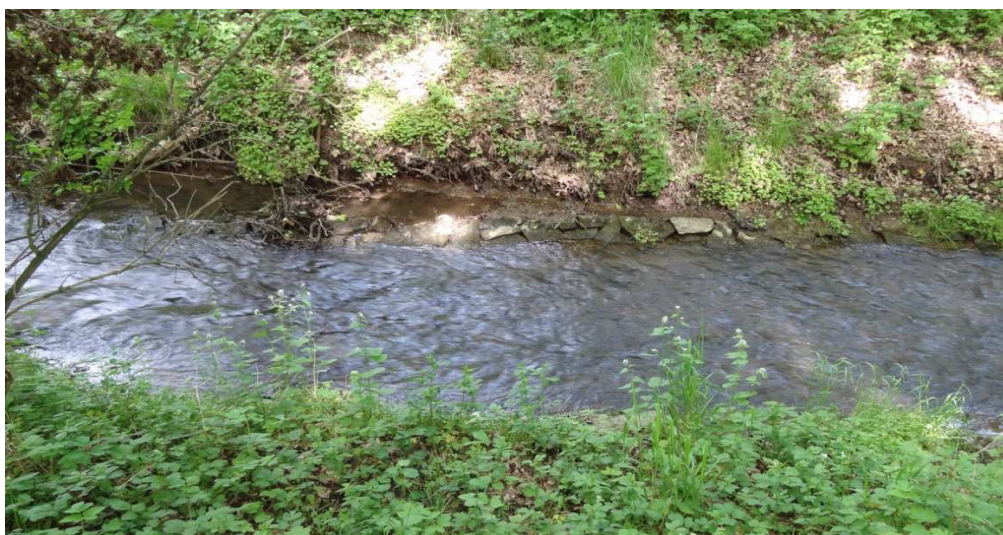
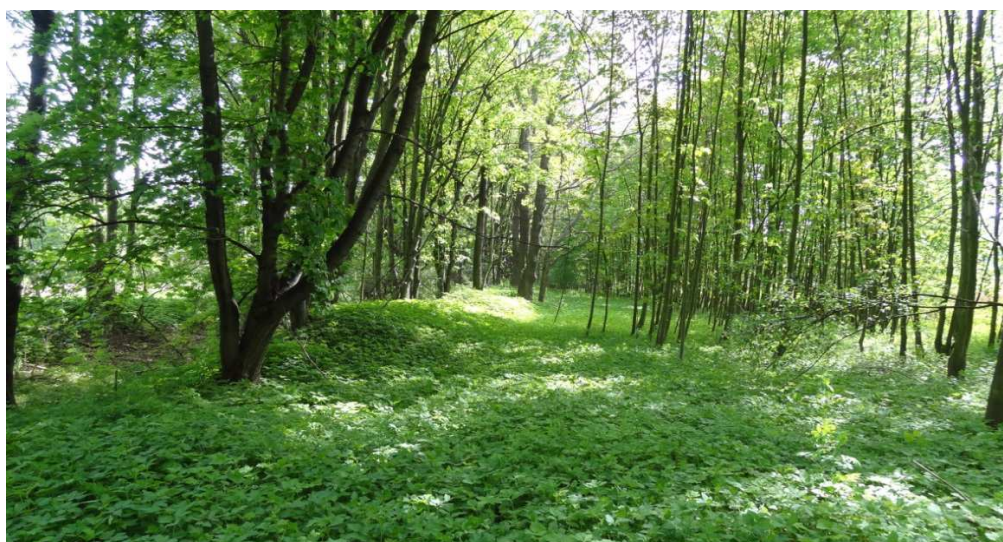
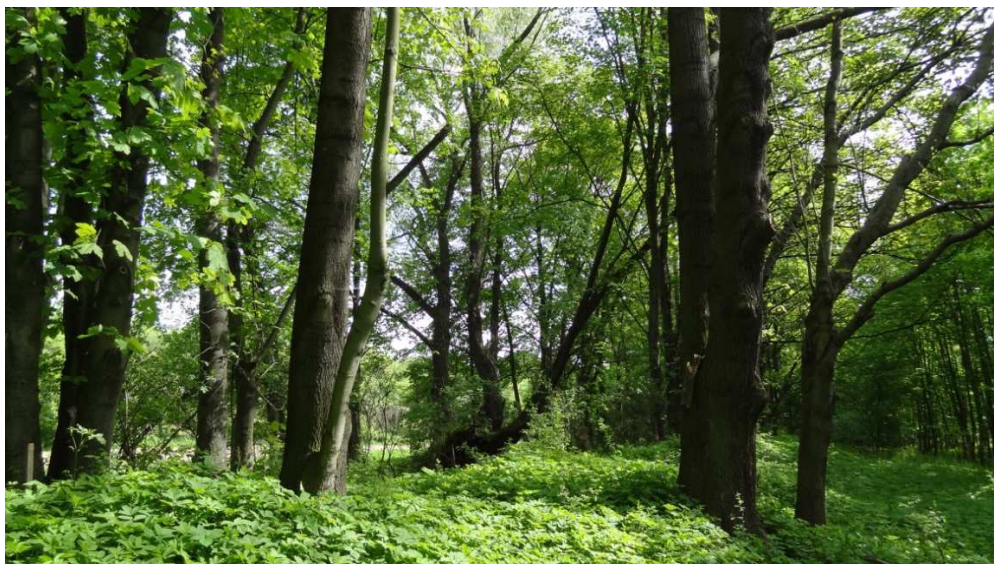
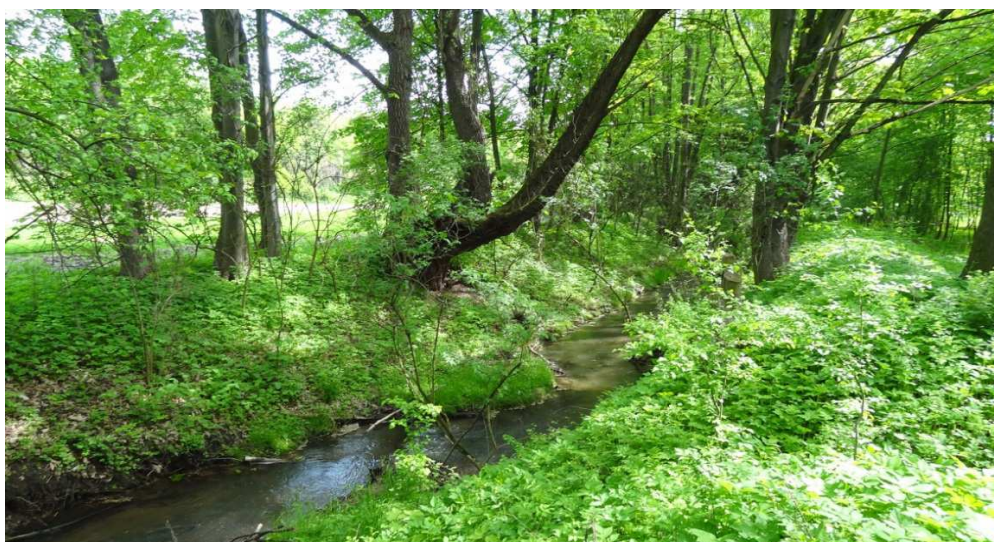
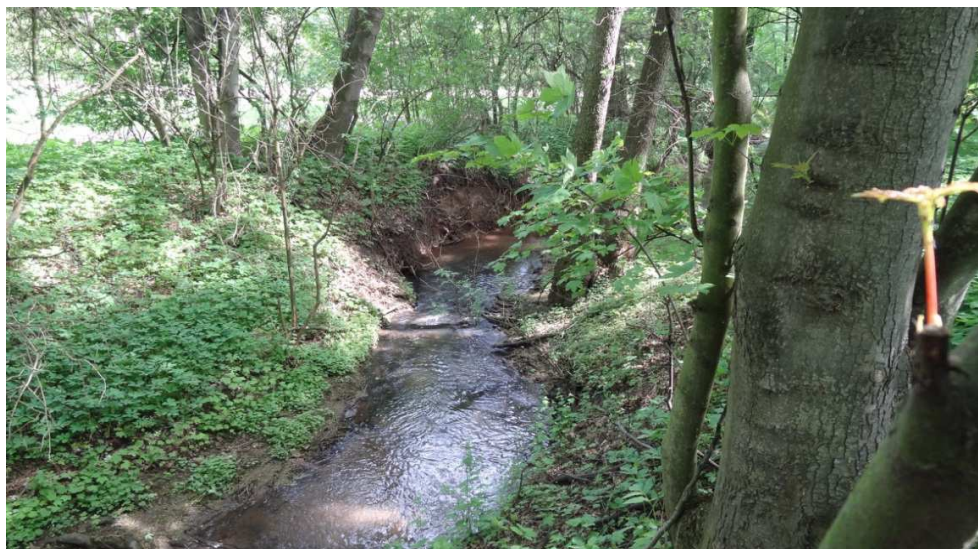
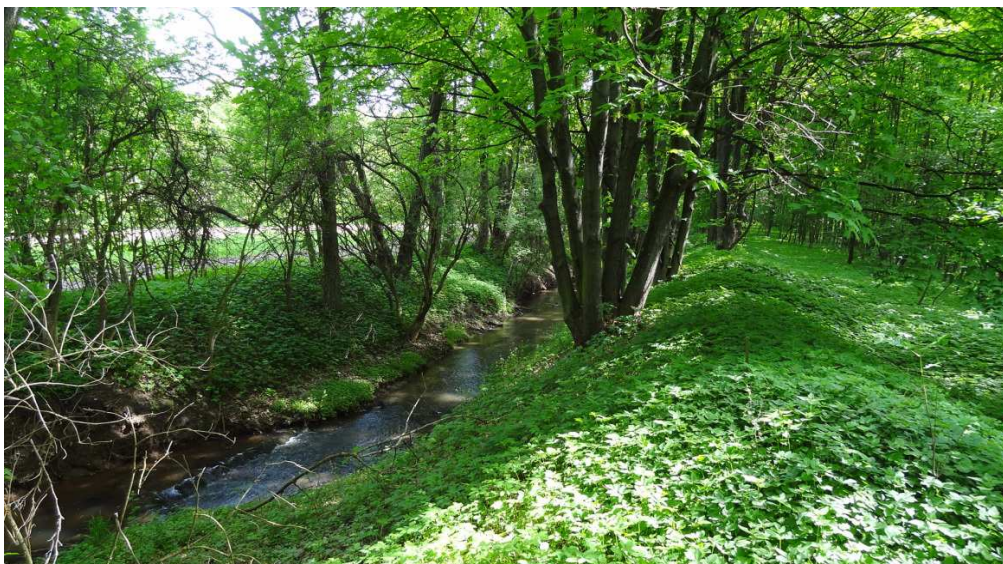
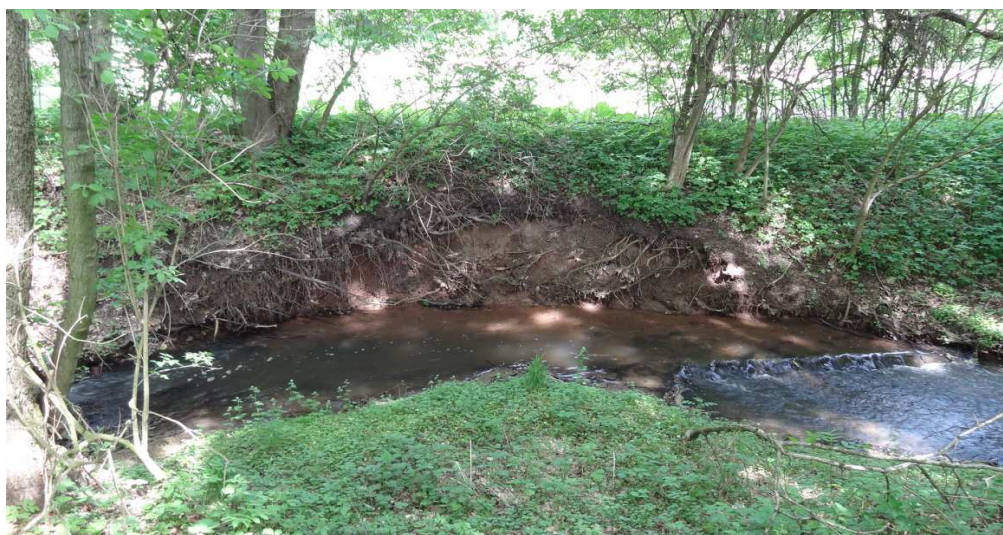
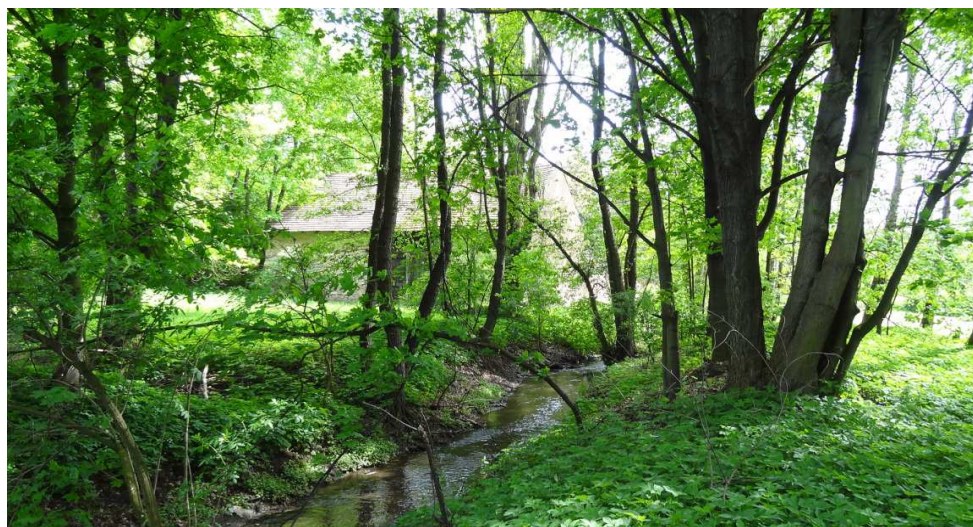
Koryto je z části opevněné a z části v přírodním stavu. Místy je hodně zahloubené a nekomunikuje s nivou.

Bylo by vhodné zlepšit hydromorfologické parametry toku a podpořit komunikaci mezi tokem a nivou. Zhruba uprostřed tohoto úseku pod obcí Pchery probíhala výstavba, která zapříčinila znečištění celého spodního úseku až do obce Jemníky.

Obr. 13 - Pohled na částečně upravený tok a lužní les v kritickém místě úseku č. 2

Obr. 14 - Pohled na částečně upravený tok v kritickém místě úseku č. 2

Obr. 15 - Pohled na lužní les v kritickém místě úseku č. 2

Obr. 16 - Pohled na lužní les v kritickém místě úseku č. 2

Obr. 17 - Pohled na částečně upravený vodní tok lužní les v kritickém místě úseku č. 2

Obr. 18 - Pohled na částečně upravený vodní tok lužní les v kritickém místě úseku č. 2

Obr. 19 - Pohled na částečně upravený vodní tok lužní les v kritickém místě úseku č. 2

Obr. 20 - Pohled na částečně upravený vodní tok lužní les v kritickém místě úseku č. 2

Obr. 21 - Pohled na částečně upravený vodní tok lužní les v kritickém místě úseku č. 2

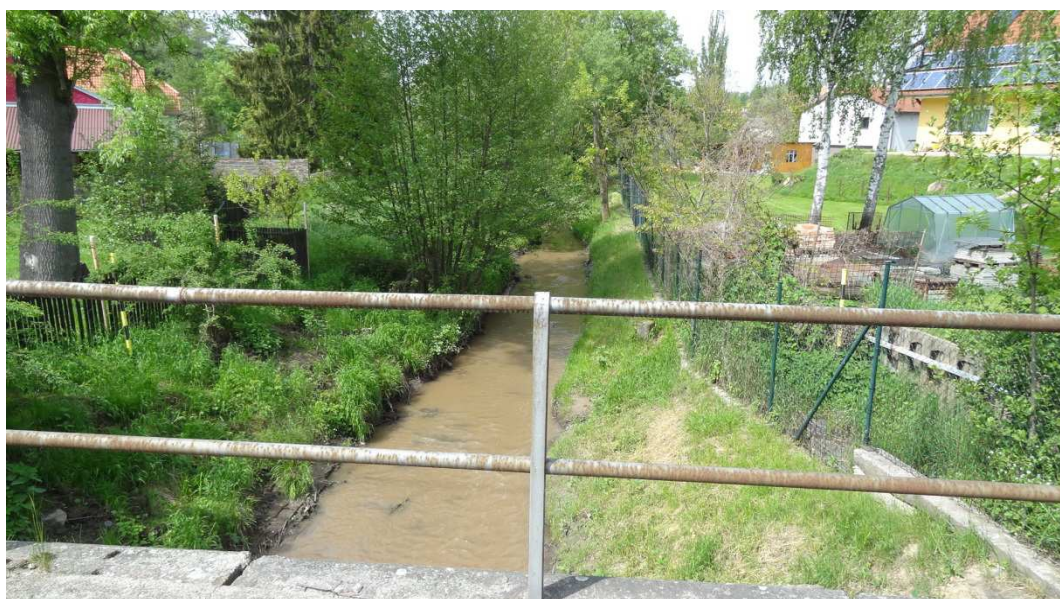
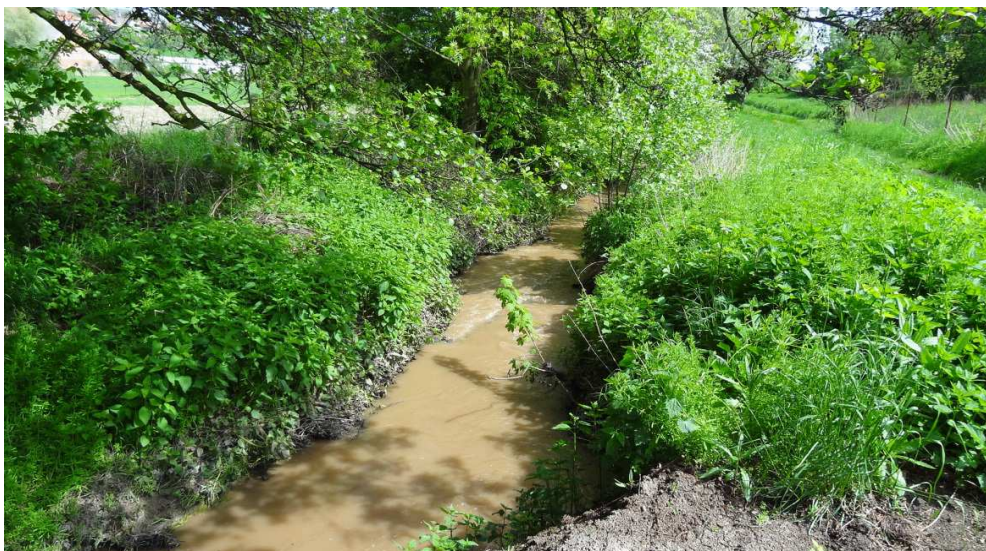
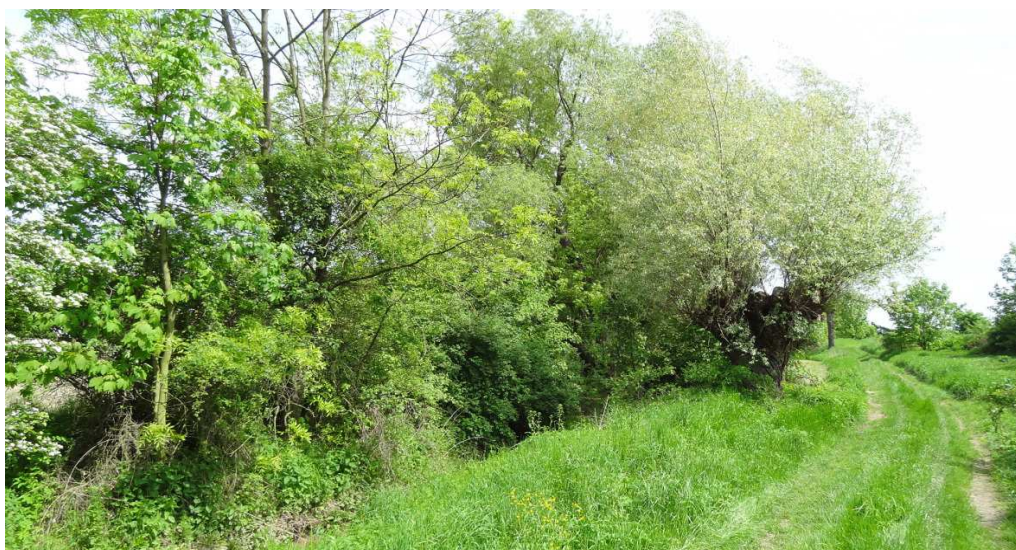
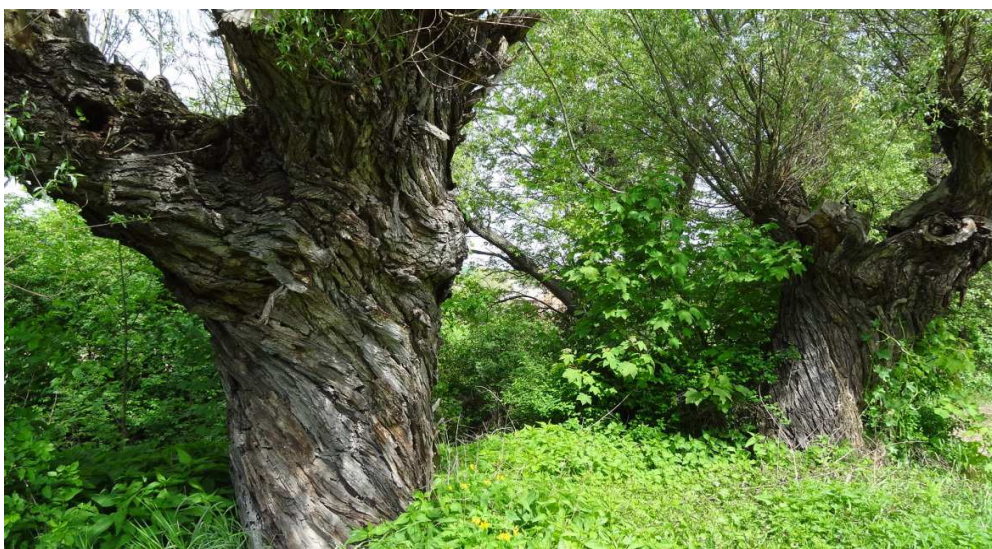
Koryto je upravené zejména v obci Jemníky.

Kritickým místem jsou právě staré vrby a silné znečištění toku způsobené pravděpodobně výstavbou ve střední části.

Obr. 22 - Pohled na upravený vodní tok (Jemníky)

Obr. 23 - Pohled na upravený a znečištěný vodní tok (Jemníky)

Obr. 24 - Pohled na břehový porost (Jemníky)

Obr. 25 - Pohled na břehový porost (Jemníky)

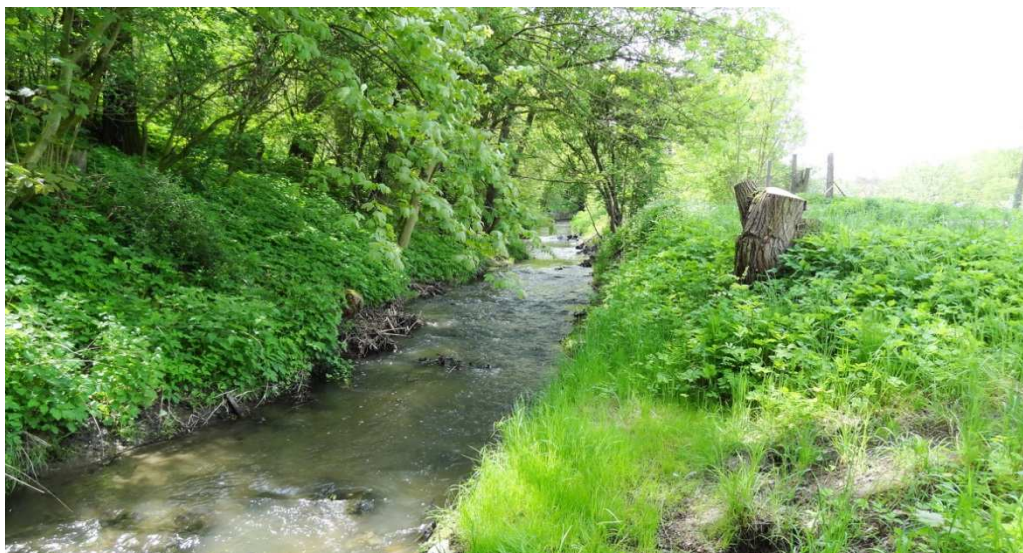
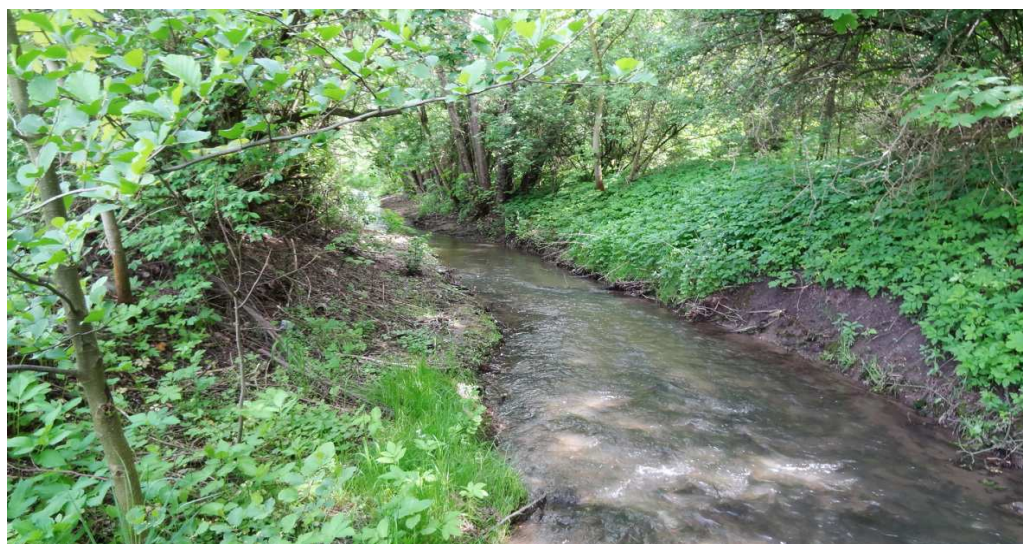
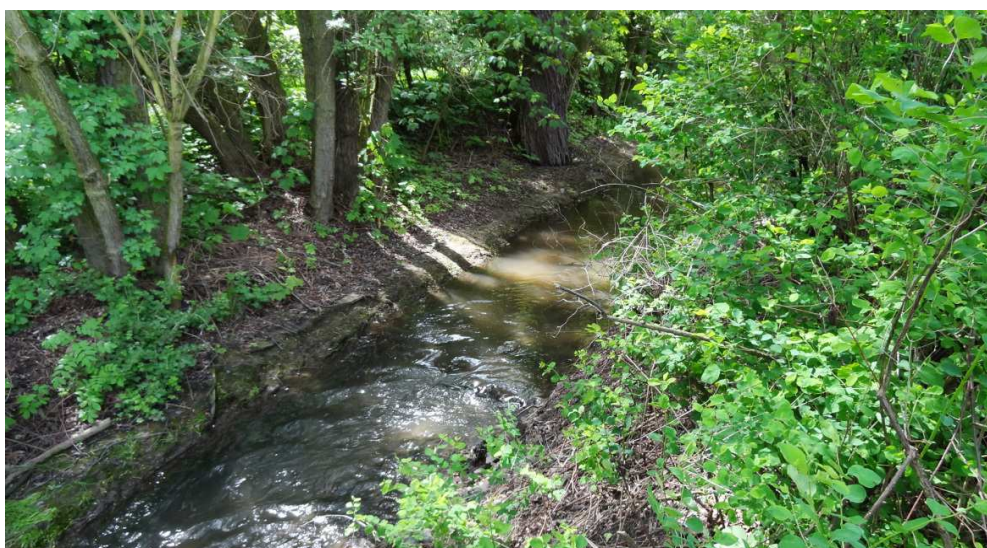
Koryto je rovné a zahloubené.

Lokalita nemá významnou ekologickou hodnotu a bylo by vhodné uskutečnit revitalizační zásahy s podporou inundace na LB.

Obr. 26 - Pohled na upravený tok (Knovíz)

Obr. 27 - Pohled na upravený tok (Knovíz)

Obr. 28 - Pohled na upravený tok (Knovíz)

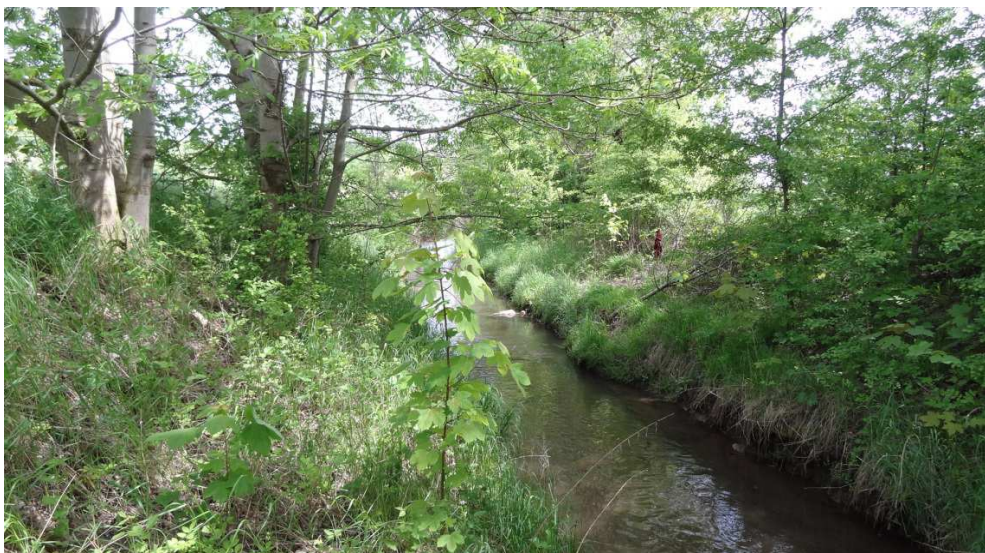
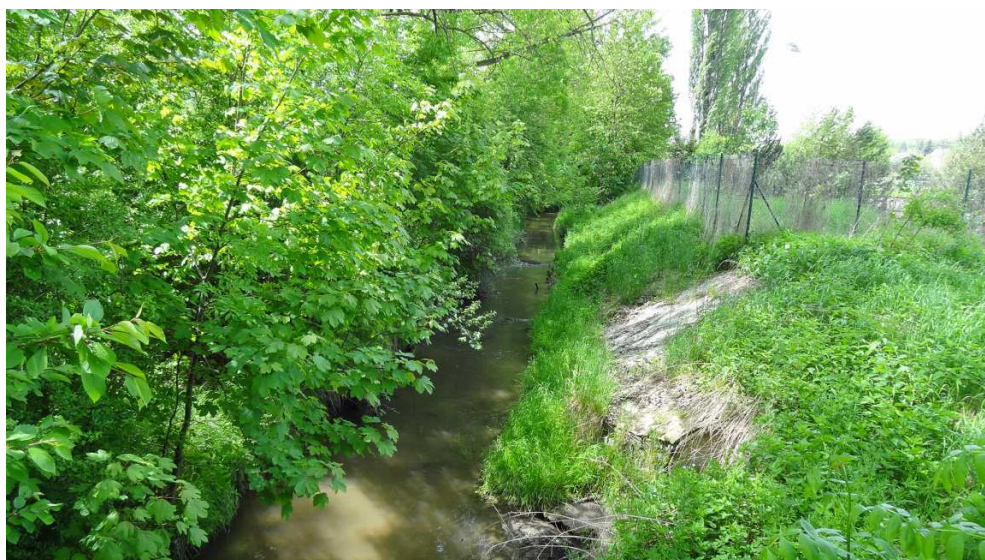
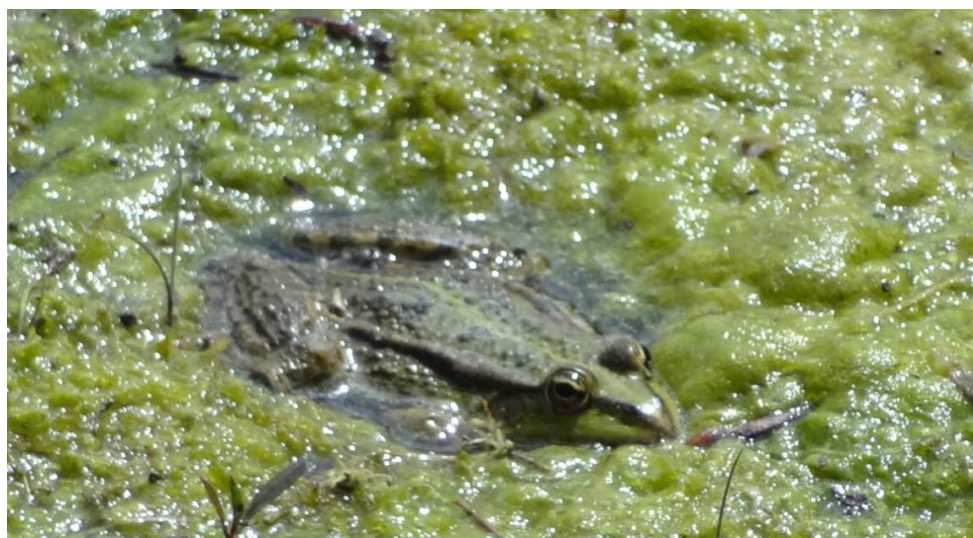
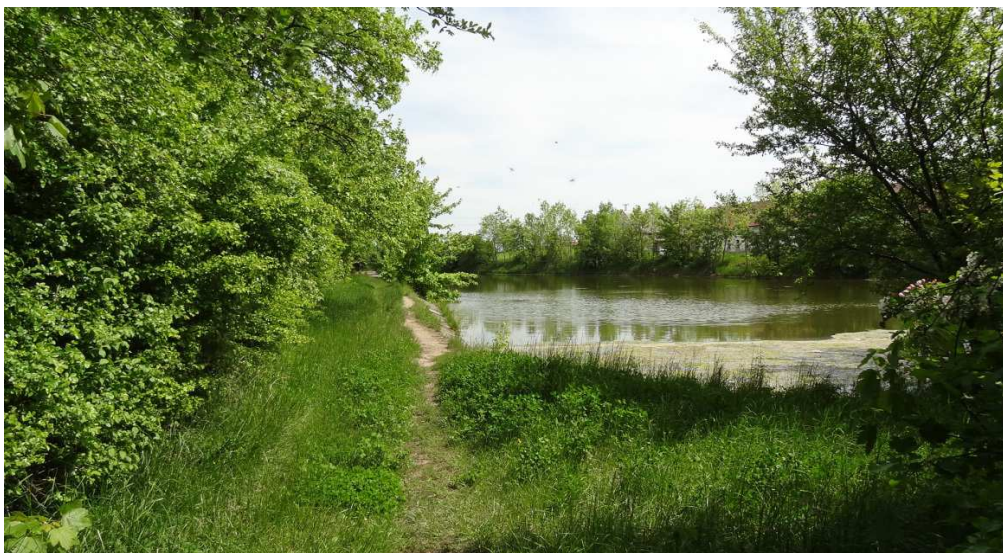
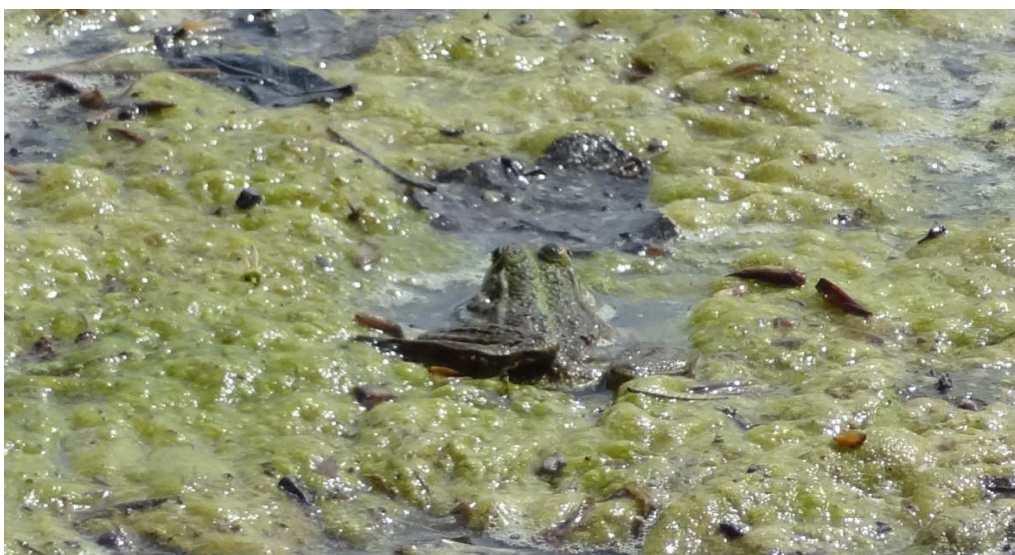
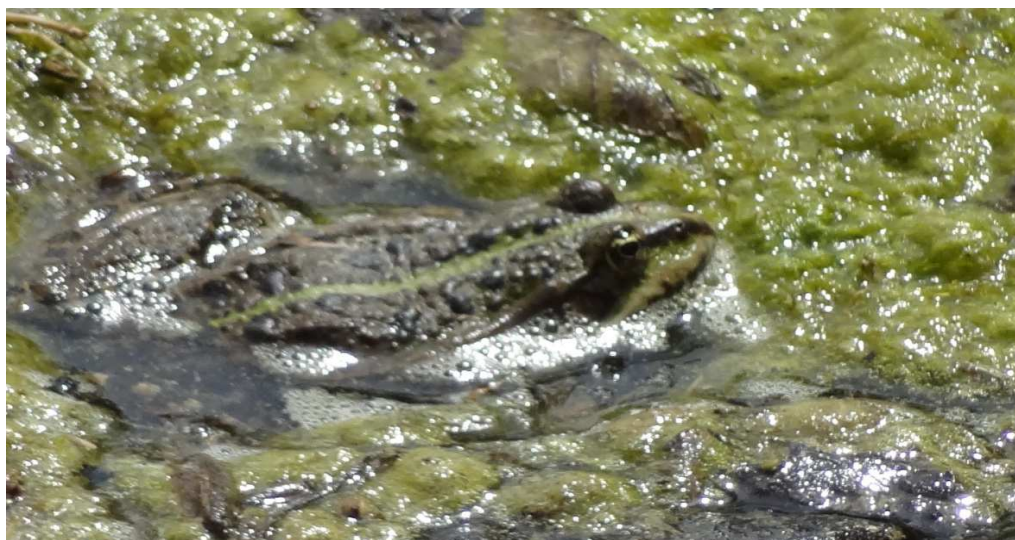
Koryto je rovné a zahloubené. Má stejný charakter jako úsek pod obcí Knovíz.

Sledovaný úsek toku nemá významnou ekologickou hodnotu a bylo by vhodné uskutečnit revitalizační zásahy s podporou inundace na LB. Problém při projektování a výstavbě by mohla být existence skokanů. Bylo by vhodné v inundaci počítat s vytvořením depresí pro vznik tůní. Pro výstavbu bude nezbytné mít výjimku pro zásah do biotu skokana, který je silně ohroženým druhem.

Obr. 29 - Pohled na upravený tok (Podlešín)

Obr. 30 - Pohled na upravený tok (Podlešín)

Obr. 31 - Skokan zelený (Podlešín)

Obr. 32 - Pohled na přiléhající rybník (Podlešín)

Obr. 33 - Skokan zelený (Podlešín)

Obr. 34 - Skokan zelený (Podlešín)

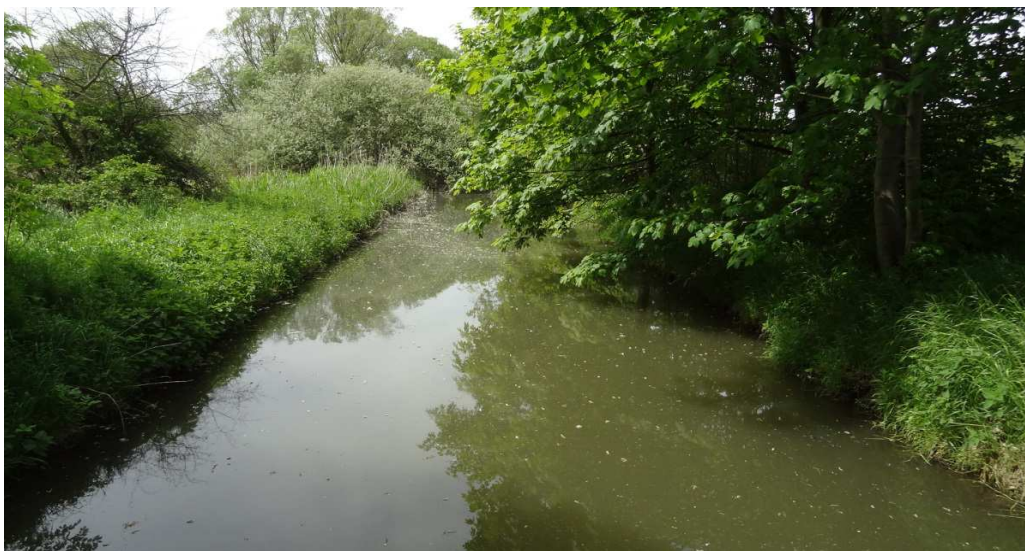
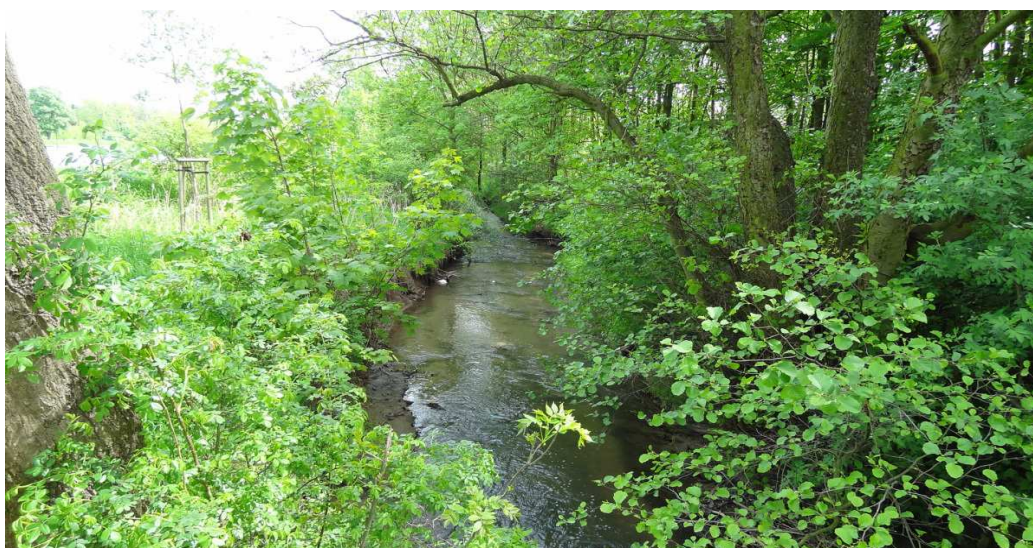
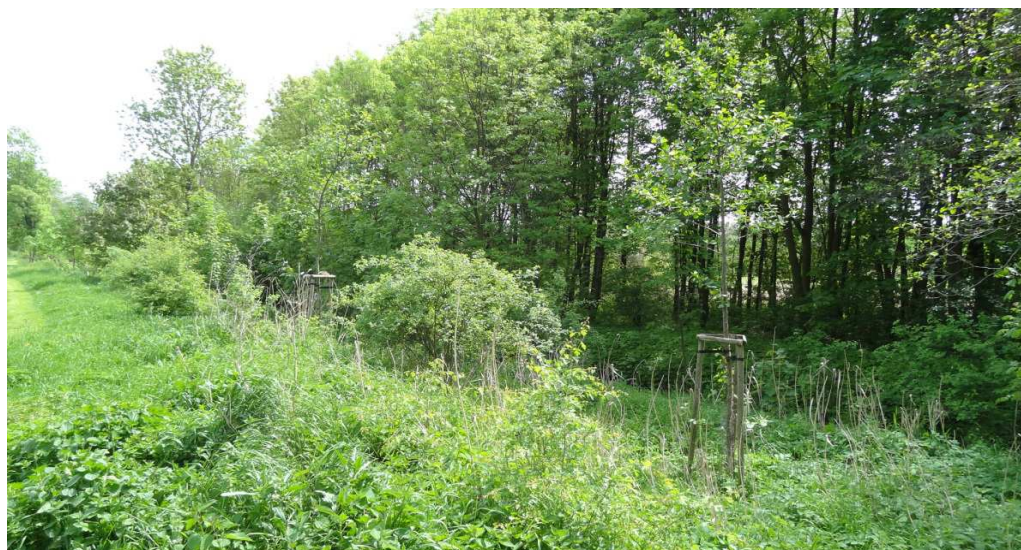
Koryto je rovné a zahloubené. Silné ovlivnění je způsobené zejména příčnou stavbou – jezem pro napouštění rybníka Otok.

Sledovaný úsek toku nemá významnou ekologickou hodnotu a bylo by vhodné uskutečnit plánované revitalizační zásahy. Některé břehové porosty by bylo vhodné pro podporu existence ptáků zachovat.

Obr. 35 - Vzduťá hladina (Zvoleněves)

Obr. 36 - Tok a niva (Zvoleněves)

Obr. 37 - Tok a niva (Zvoleněves)
