Studie: Revitalizace Knovízského potoka
Třebichovice - Kralupy

Tok: Knovízský potok

Úsek: Třebichovice – Kralupy nad Vltavou

Cíl studie

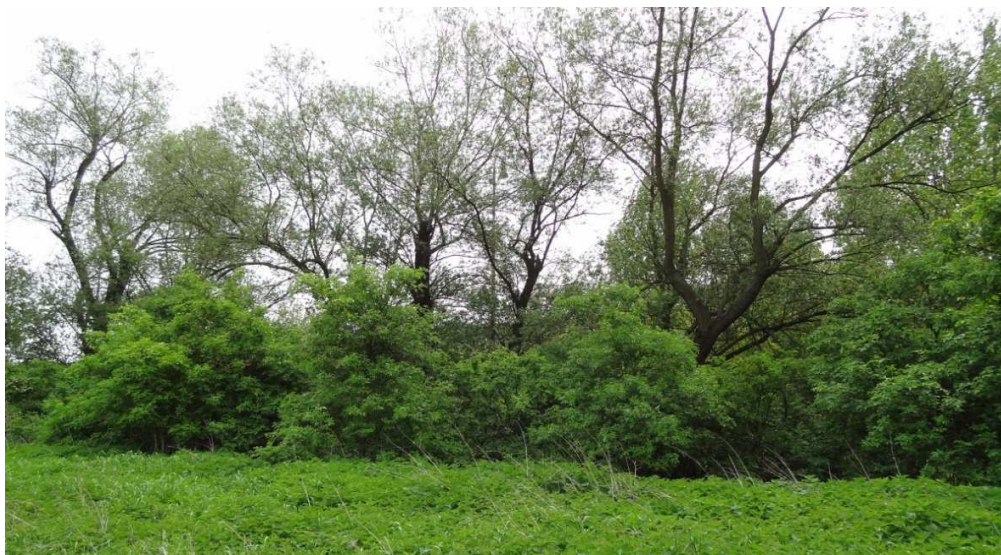
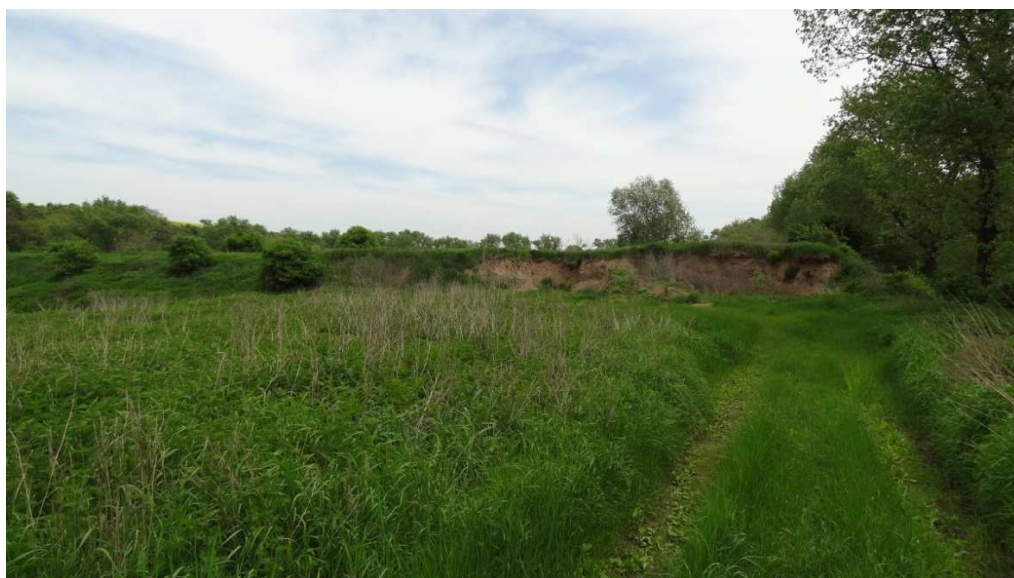
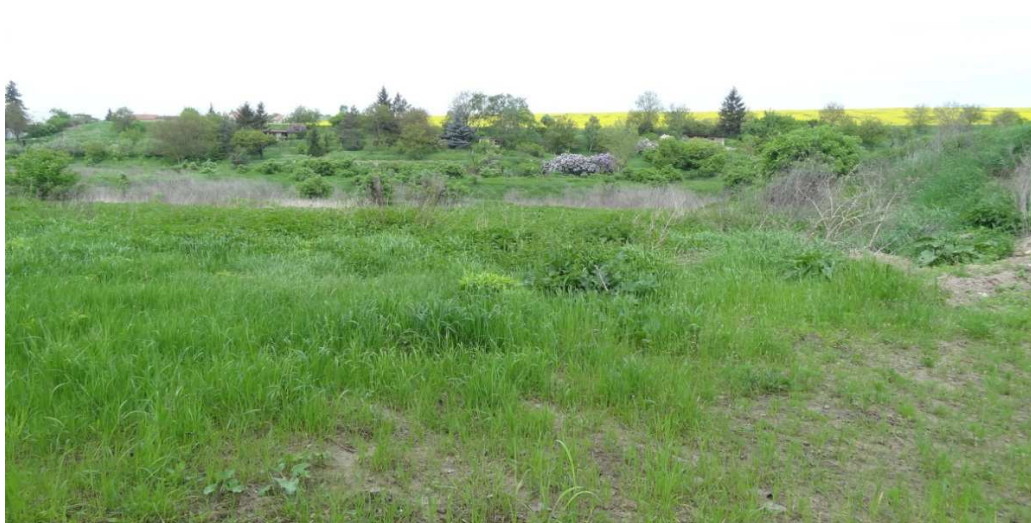
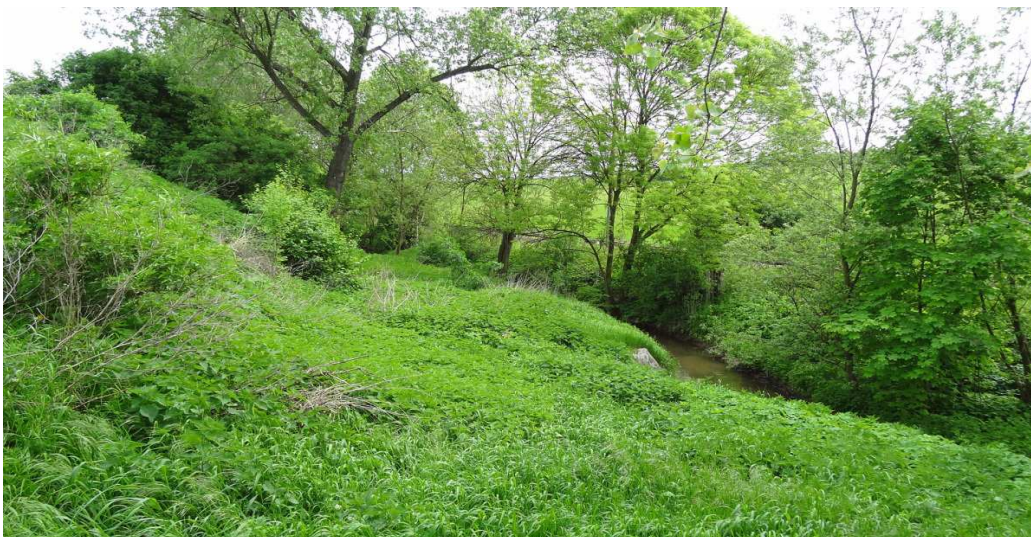
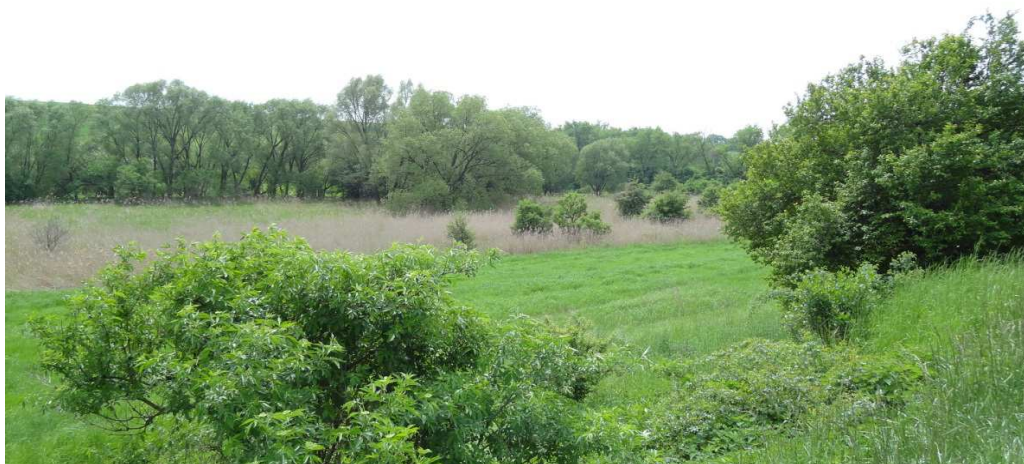
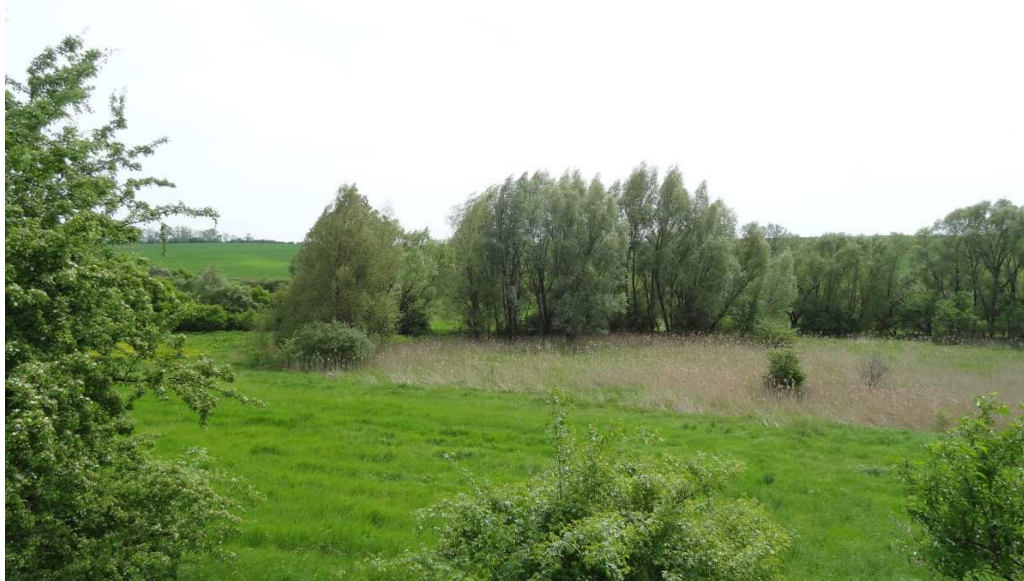
Hned za obcí Zvoleněves je na LB stará opuštěná pískovna. V těchto místech je potok zahloubený. Dál se však ve sledovaném úseku vyskytují na LB rozsáhlé mokřady. Niva zde bývá pravidelně zaplavována.

Sledovaný úsek toku je možné revitalizovat za určitých podmínek. Úpravy by musely probíhat mimo hnízdní období, tj. v druhé polovině léta a na podzim. Zásahy do pískovny minimalizovat. Tento úsek nivy patří mezi nejohroženější na Knovízském potoce.

Obr. 38 - Břehové porosty (Zvoleněves-Kamenný Most)

Obr. 39 - Bývalá pískovna- kritické místo úseku č. 6 (Zvoleněves-Kamenný Most)

Obr. 40 - Bývalá pískovna- kritické místo úseku č. 6 (Zvoleněves-Kamenný Most)

Obr. 41 - Niva- kritické místo úseku č. 6 (Zvoleněves-Kamenný Most)

Obr. 42 - Pohled na- kritické místo úseku č. 6 - mokřad (Zvoleněves-Kamenný Most)

Obr. 43 - Pohled na- kritické místo úseku č. 6 - mokřad (Zvoleněves-Kamenný Most)

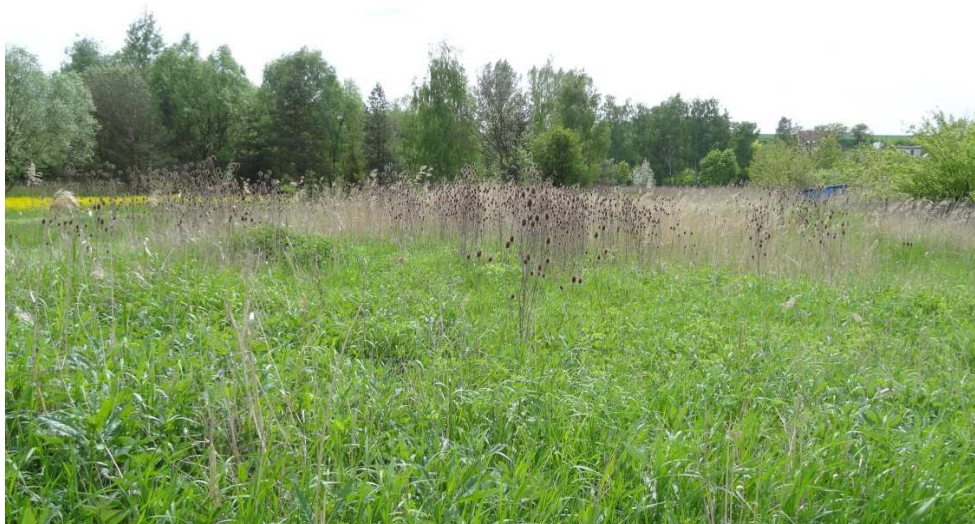
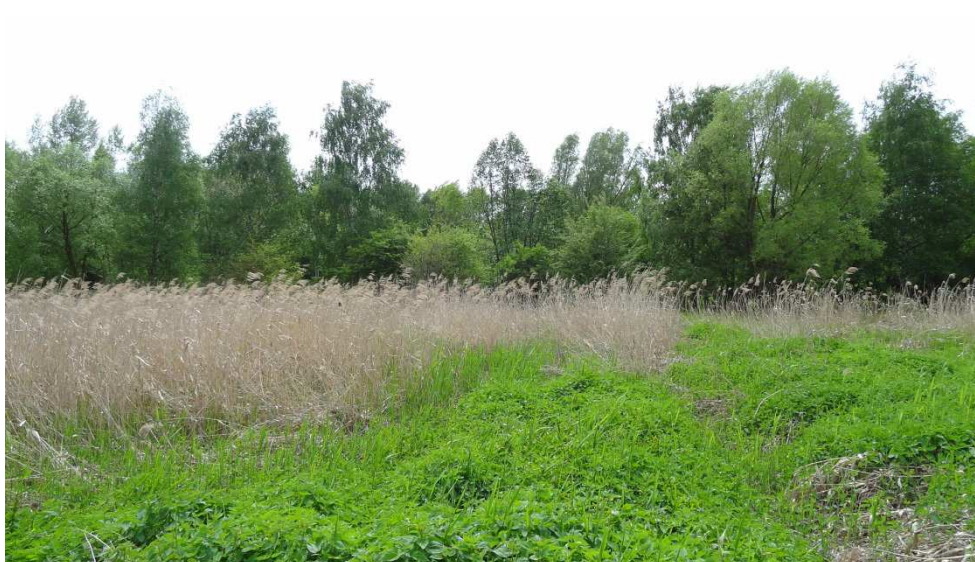
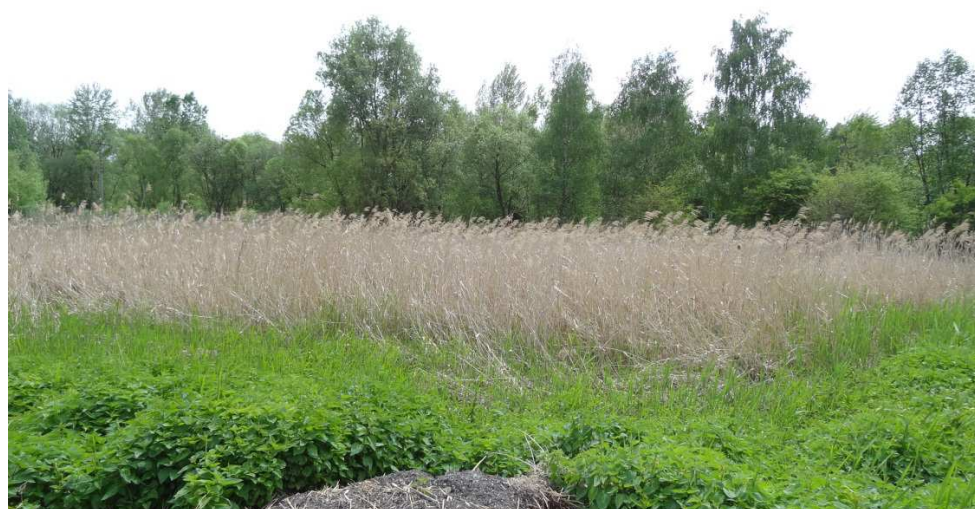
Na levém břehu se vyskytují dva mokřady přímo v obci. Třetí nejrozsáhlejší se nachází mezi obcemi. Ani jeden však vzhledem k zahloubení toku, není pravidelně zaplavován.

Sledovaný úsek toku je možné revitalizovat za určitých podmínek. Úpravy by musely probíhat mimo hnízdní období, tj. v druhé polovině léta a na podzim. Tento úsek nivy patří mezi nejhodnotnější na Knovízském potoce.

Obr. 44 - Pohled na- kritické místo úseku č. 7 - mokřad (Kamenný Most - Neuměřice)

Obr. 45 - Pohled na- kritické místo úseku č. 7 - mokřad (Kamenný Most - Neuměřice)

Obr. 46 - Pohled na- kritické místo úseku č. 7 - mokřad (Kamenný Most - Neuměřice)

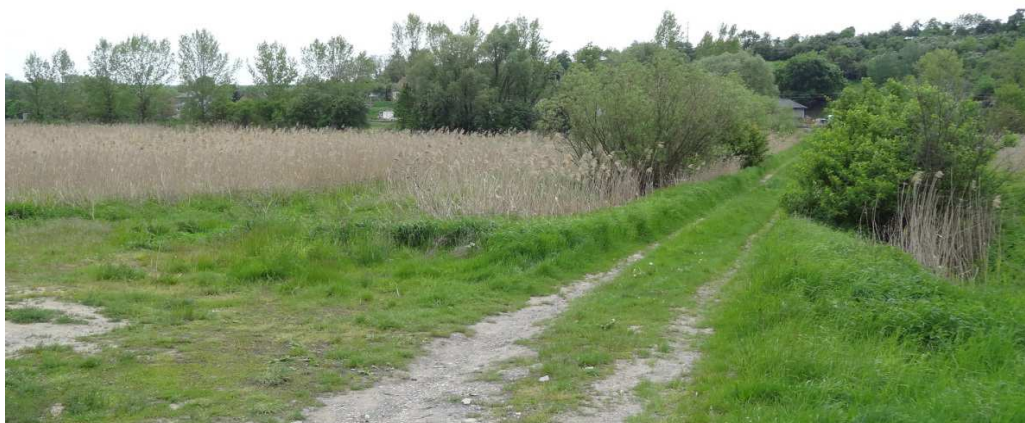
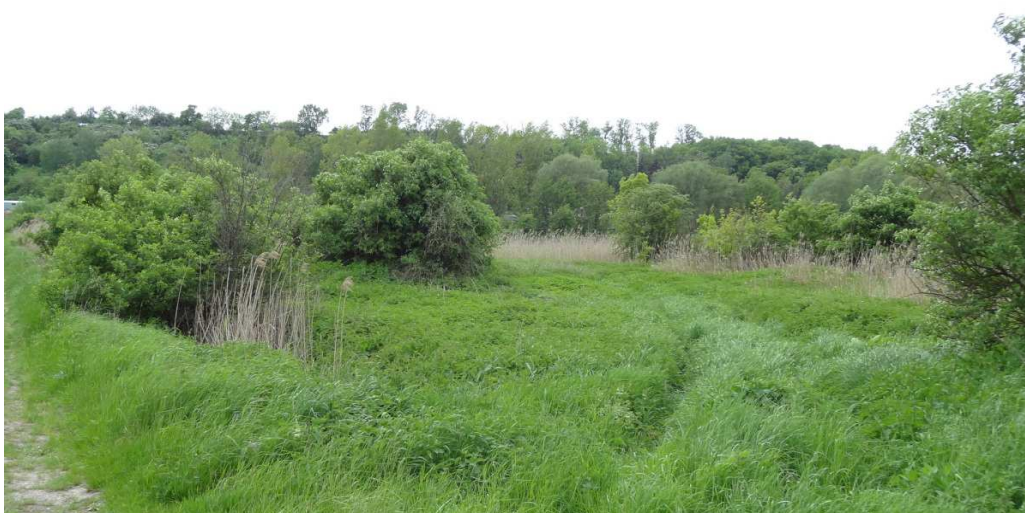
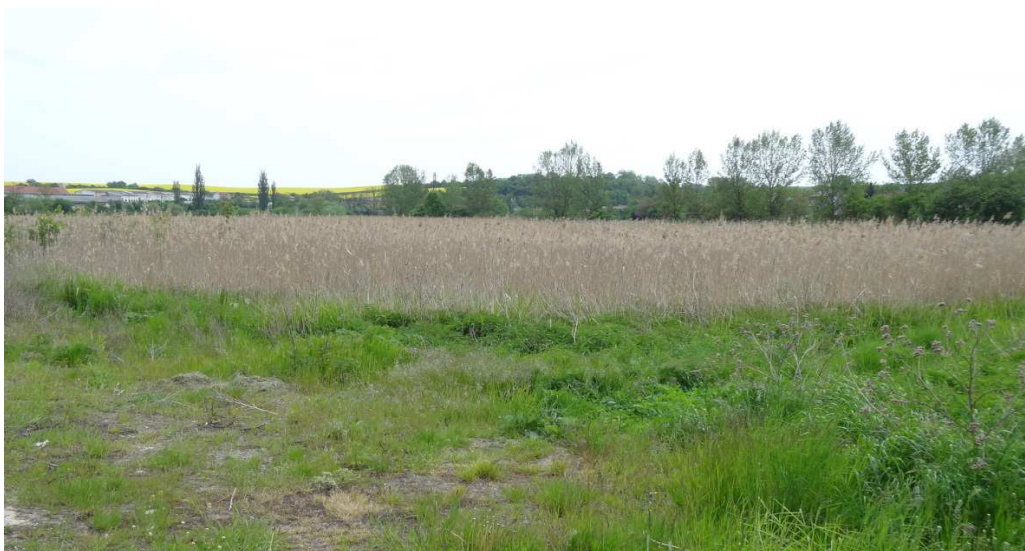
Na levém břehu se vyskytuje rozsáhlý mokřad, který však není pravidelně zaplavován.

Sledovaný úsek toku je žádoucí revitalizovat, ale úpravy by měly probíhat mimo hnízdní období, tj. v druhé polovině léta a na podzim. Tento úsek nivy patří mezi nejhodnotnější na Knovízském potoce.

Obr. 47 - Pohled na- kritické místo úseku č. 8 - mokřad (Neuměřice - Olovnice)

Obr. 48 - Pohled na- kritické místo úseku č. 8 - mokřad (Neuměřice – Olovnice)

Obr. 49 - Pohled na- kritické místo úseku č. 8 - mokřad (Neuměřice – Olovnice)

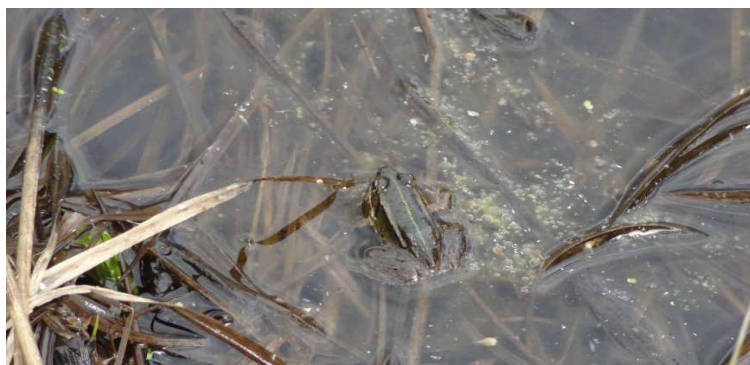
Na rybníku byli pozorováni zelení skokani, kteří mohou vodní tok využívat jako migrační trasu.

Až na přítomnost skokanů není tento úsek nijak ekologicky významný. Při realizaci revitalizačních opatření je proto nutné počítat s jejich přítomností (termín výstavby, nutnost výjimky).

Obr. 50 - Skokan zelený (Zeměchy)
