ID 4 – STUDIE: REVITALIZACE KNOVÍZSKÉHO POTOKA

STUDIE PROVEDITELNOSTI REVITALIZAČNÍCH OPATŘENÍ A ZPRŮCHODNĚNÍ MIGRAČNÍCH PŘEKÁŽEK NA VODNÍCH TOCÍCH

ID 4 - STUDIE: REVITALIZACE KNOVÍZSKÉHO POTOKA

A. TEXTOVÁ ČÁST

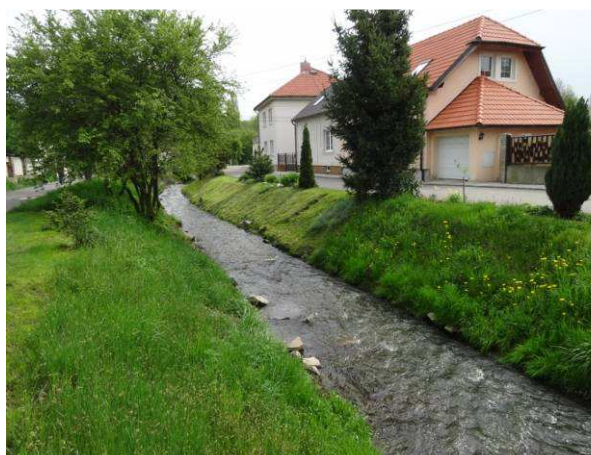
Obr. 11: Přítomnost balvanů v upraveném korytě zvyšuje diverzitu proudění a je důležitá pro zlepšení

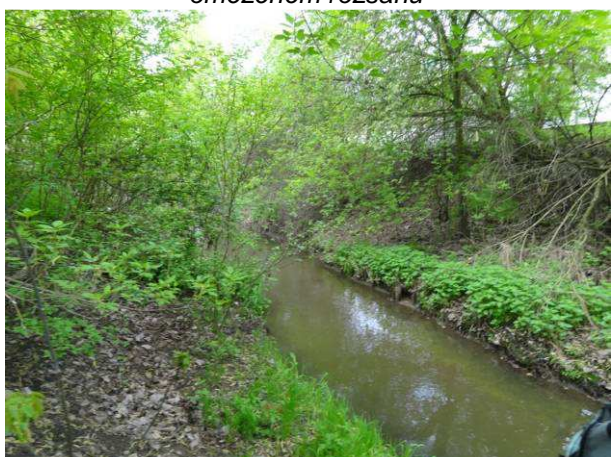
Obr. 14: Rozpadlé opevnění z laťových plůtků v ř. km cca 1,00

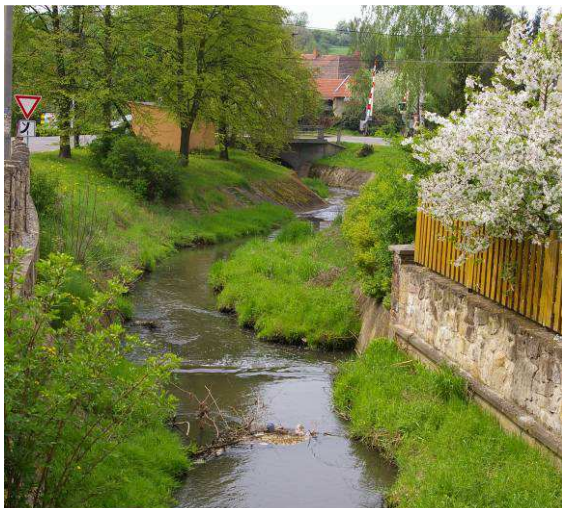
Obr. 22: Betonové koryto v obci Olovnice – navrhováno zachovat tvar koryta, ale jako opevnění břehů použít kamenný zához

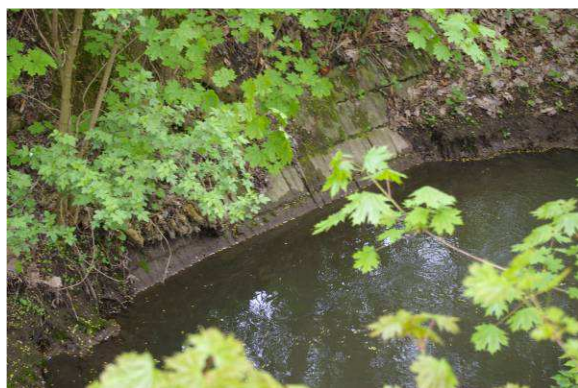
Obr. 33: Opevnění koryta na odtoku z obce

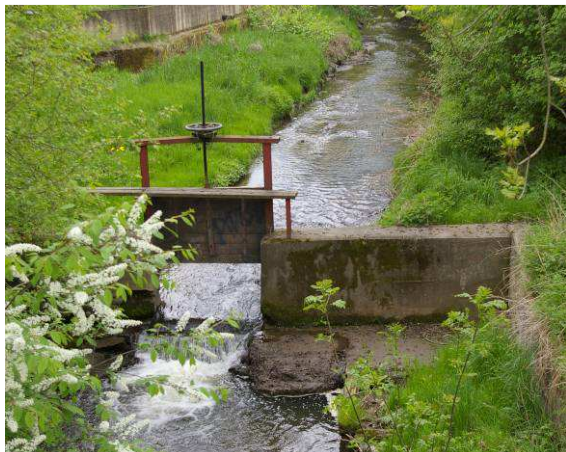
Obr. 36: Hradítko před vtokem do zatrubněné části – navrženo odstranění

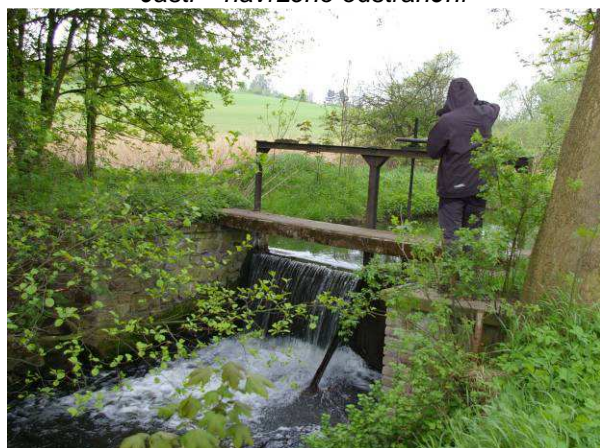
Obr. 38: Rozdělovací objekt u rybníku Otrok tvoří migrační překážku- zde je navržen rybí přechod

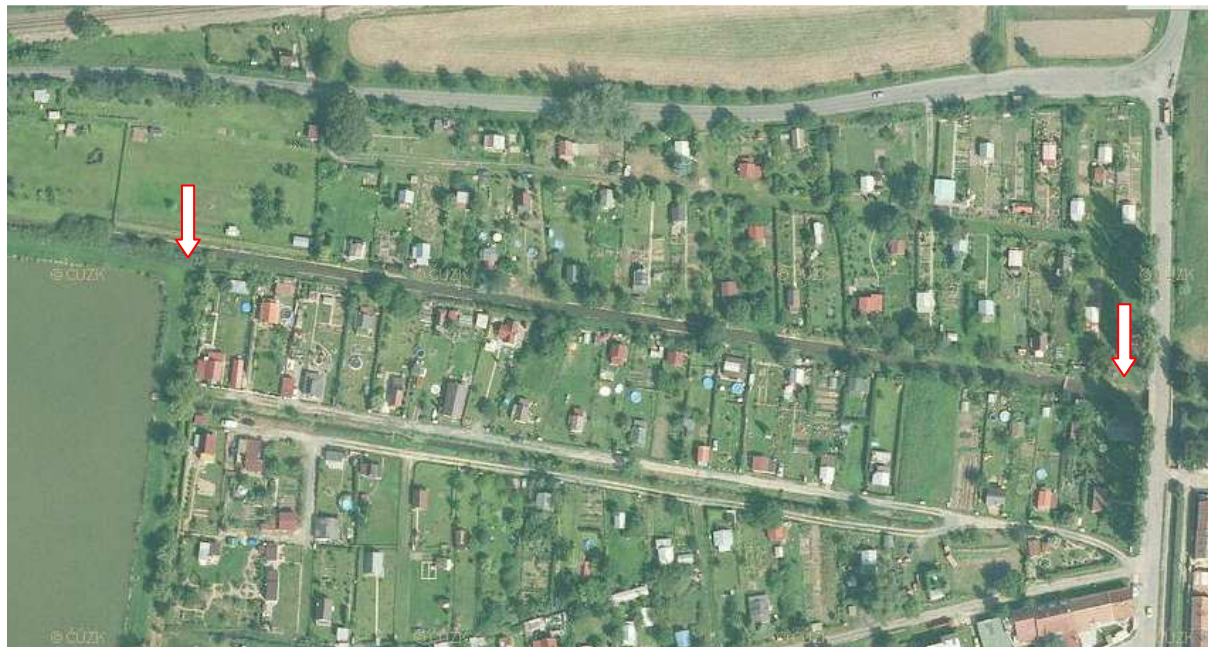
Obr. 57: Úsek 2B

Přibližně v ř.km 2,649 je v zahrádkářské osadě obce Zeměchy vytvořena umělá hrázka pro odběry v zahrádkářské osadě. V rámci migračního zprůchodnění toku je navrženo zprostupnění - typ opatření D dle MES.

V zahrádkářské osadě je stísněný prostor pro větší úpravy koryta toku. Do koryta je navrženo vložit nepravidelné figury kamenného záhozu a úpravu břehů v rámci stávajícího koryta. Podél rybníka je navržena náhrada opevnění kamenným záhozem popř. rovnatinou při zachování stávající průtočnosti.

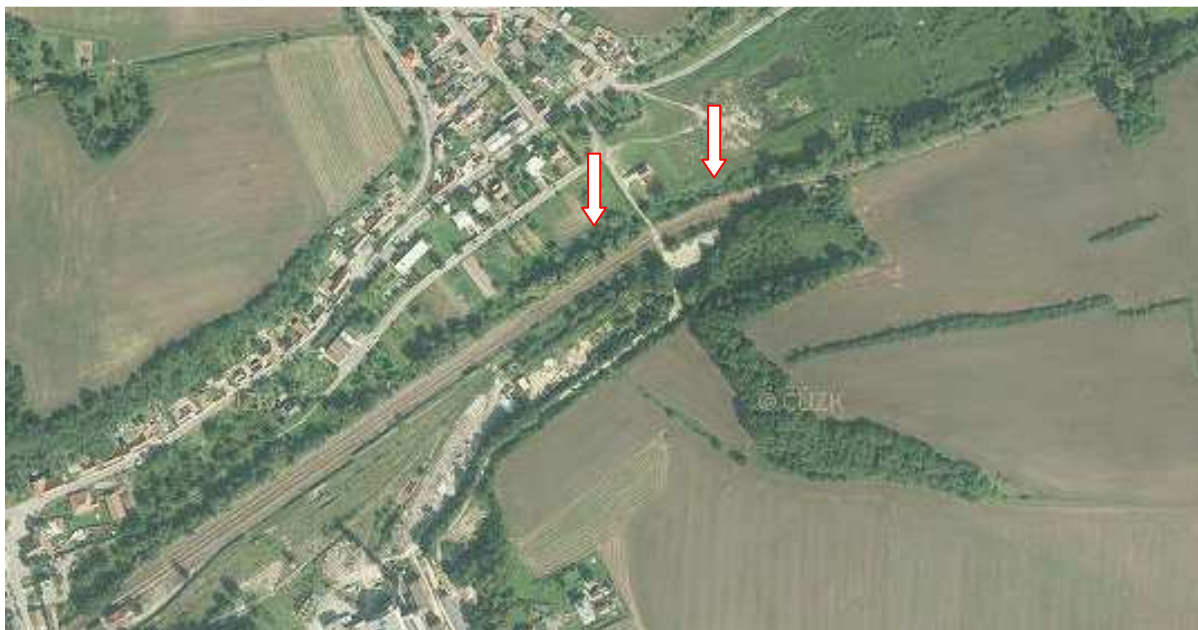
Obr. 67: Úsek 4C

Spodním okraji obce Zvoleněves ř.km 9,2- 9,3 je koryto toku opevněno betonovými panely. Navrhujeme tyto panely odstranit a koryto opevnit pružným typem opevnění kamennou rovnatinou, v duchu opatření typu B dle MES.

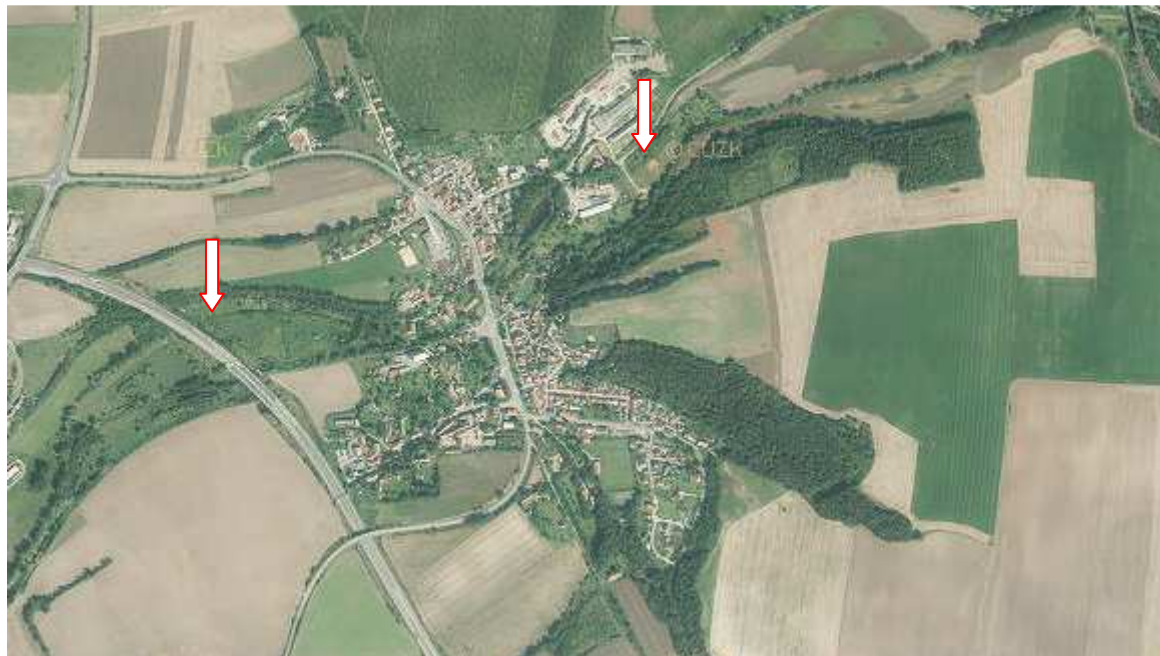
Obr. 76: úsek 6B

V obci Knovíz je užito betonového koryta pro vedení toku. Toto opevnění prochází téměř celou obcí. Navrhujeme tedy použít přírodně bližší opatření typu C dle MES. Tedy odstranění betonového koryta a jeho nahrazení kamennou rovinou, popřípadě vyztužit břehy travním porostem. Pro zpevnění dna toku je možné použít široké kamenité frakce. V části obce, kde má koryto již lichoběžníkový tvar se navrhuje pouze odstranit tuhé opevnění a nahradit je členitou kamennou rovinou. Za obcí se koryto pomalu renaturalizuje. Tento jev je možné podpořit místním kamenným pohozením, který pomůže podpořit vymílání břehů a navede tedy koryto k vlastnímu zvlnění.
