# **ID 6 – STUDIE: REVITALIZACE ZLONICKÉHO POTOKA**

**BŘEZEN 2014**

## **STUDIE PROVEDITELNOSTI REVITALIZAČNÍCH OPATŘENÍ A ZPRŮCHODNĚNÍ MIGRAČNÍCH PŘEKÁŽEK NA VODNÍCH TOCÍCH**

**STUDIE: REVITALIZACE ZLONICKÉHO POTOKA - ID6**

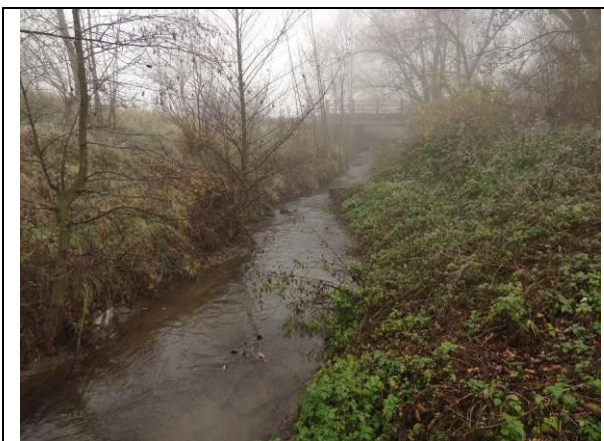
Stromy byly vysazeny jednořadově, dnes mezi nimi bohatě vyrůstají mladé nálety těchto stromů a dalších keřů. V Nabdíni je průtočnost profilu mostu mírně omezena zanesením a vrbami rostoucími do toku. V Bratkovicích se tok nachází také bez technického opevnění, koryto je lichoběžníkového profilu, svahy jsou travnaté.

Obr. 15: Zlonický potok podél Nabdína

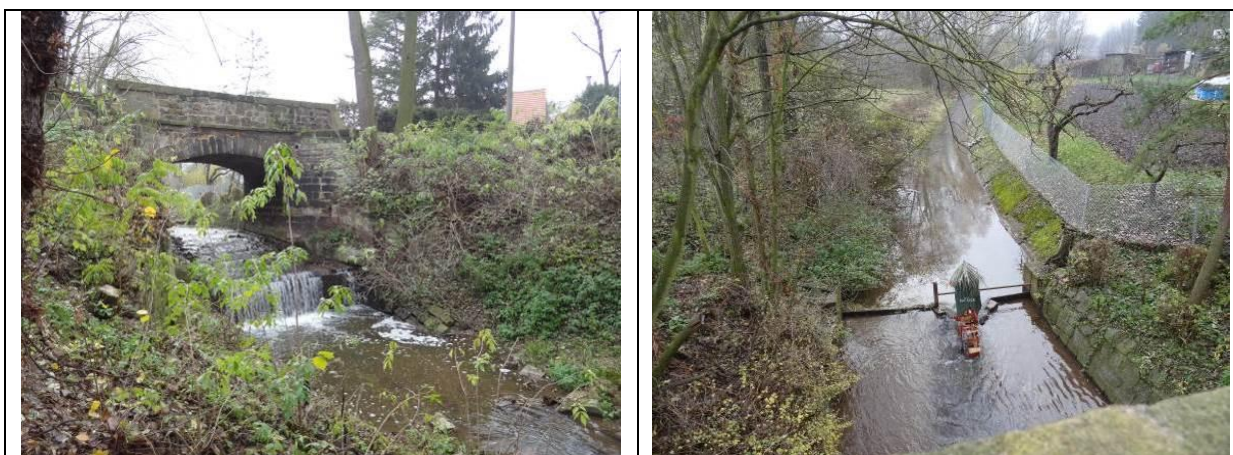
Úsek začíná na východním okraji Stradonic historickým kamenným mostem vedoucím ke starému mlýnu. Pod mostem se nalézá stupeň, jenž vytváří migračně neprostupnou překážku. Nad mostkem je koryto potoka vydlážděno i bočně opevněno betonovými panely, které jsou nevhodné jak z hlediska estetického tak ekologického. Nad tímto, cca 200 m dlouhým úsekem podél zahrad, je Zlonický potok narovnan do přímé trasy, niva je částečně zarostlá rákosinami, místně se vyskytují skupinky keřů. Podél Stradonic přeloženou přímou trasu potoka a úzkého potočního pásu lemují zemědělsky využívané pozemky. Podél silnice a na okraji zahrad se nacházejí částečně zazemněné zbytky jedné původní větve Zlonického potoka. Druhá větev bývalého potoka při železnici je taktéž stále zřetelná. Její dolní část slouží k napájení Stradonického rybníka.

Obr. 38: Most na V. okraji Stradonic v ř. km 10,92

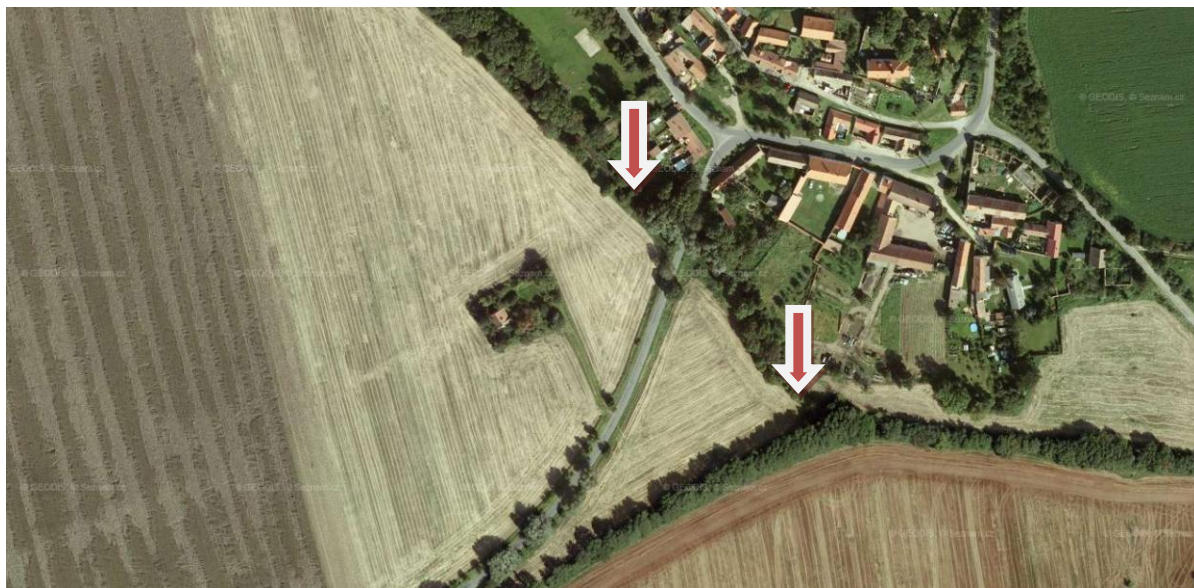
Jedná se o úsek Zlonického potoka v okolí silničního mostu v Nabdíně. Profil mostu je částečně zanesený a začínají zde vyrůstat náletové dřeviny. Je navrženo pročištění profilu mostu a koryta pod mostem do vzdálenosti min. 20 m, odstranění náletů a také vrby zasahující do koryta toku (vše na pozemcích ve správě Povodí Vltavy). Dle MES je tedy navrženo opatření typu C.

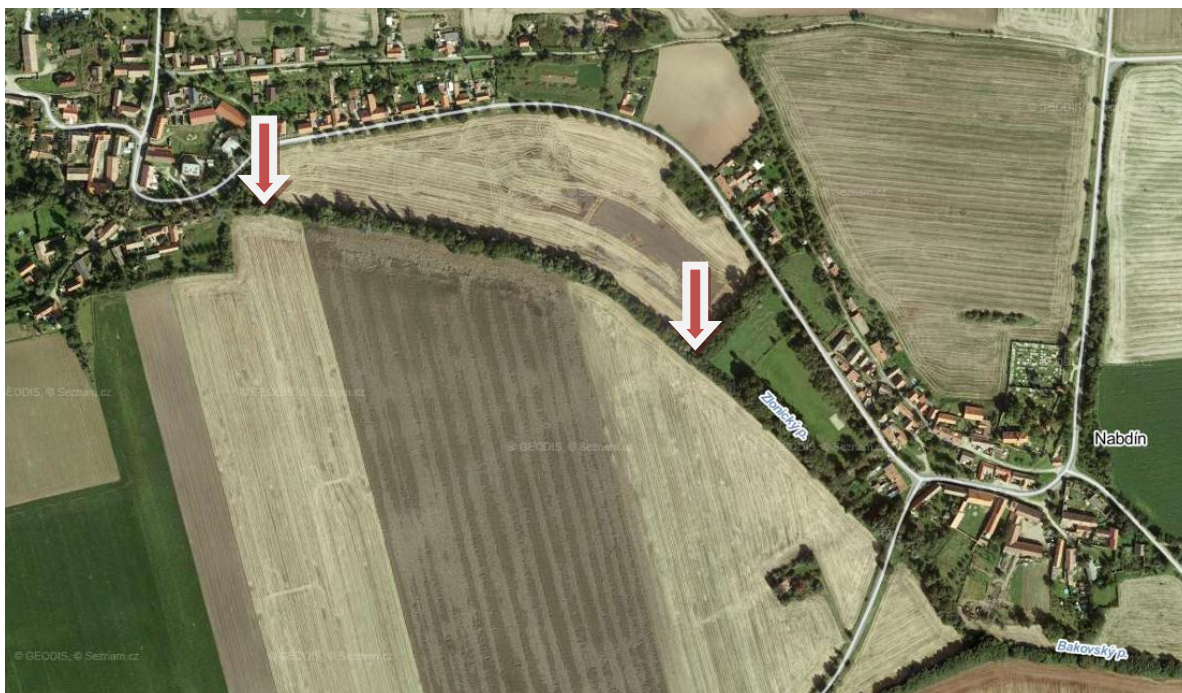
Obr. 51: Úsek 1.B

Jedná se o úsek Zlonického potoka mezi Nabdínem a Bratkovicemi, který je veden v téměř přímé trase a je lemován úzkým pásem doprovodného břehového porostu rozmanitého složení. Na tomto úseku je navrženo opatření typu B dle MES spočívající především v podpoře dalšího bočního vymílání koryta nepravidelnými figurami kamenného záhozu, změna sklonu svahů a doplnění břehových porostů.

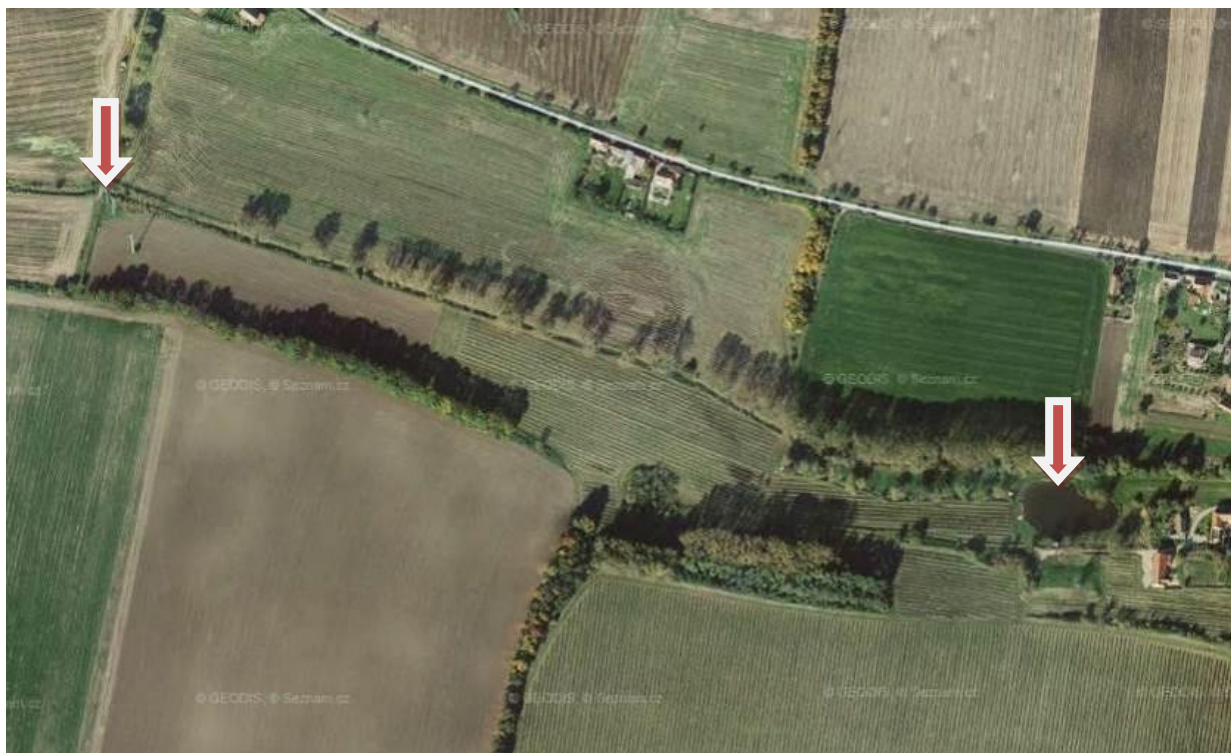
Obr. 56: Úsek 3.A

Koryto toku zde prochází v téměř přímé trase mezi zemědělskými pozemky a je jednostranně lemováno řadou vzrostlých topolů. Tento stav je nevyhovující jak z hlediska estetického, tak z hlediska stavu bioty v potočním pásu. Šířka pozemku ve správě Povodí Vltavy a pásu vlastněného obcí Hobšovice je v průměru 15 m. Kapacita koryta potoka je menší než  $Q_5$ .

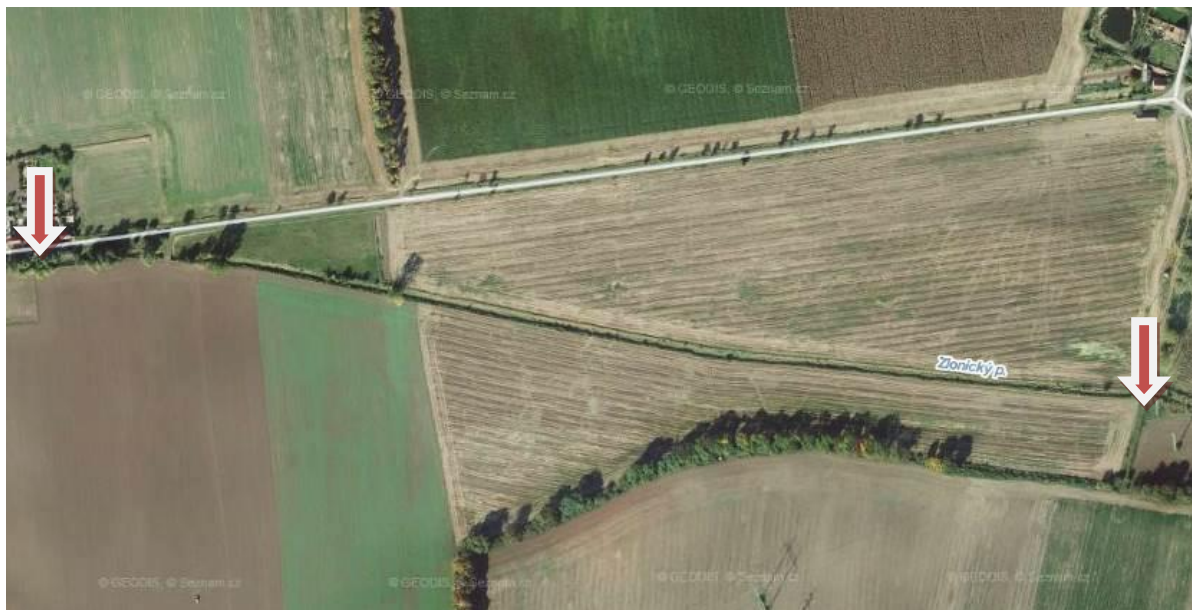
Obr. 57: Úsek 3.B

Koryto toku zde prochází ve zcela přímé trase mezi zemědělskými pozemky bez jakýchkoli doprovodných porostů. Svahy břehů jsou pouze zatravněné. Kapacita koryta potoka je  $Q_5$ . Dle MES je v tomto úseku navrženo opatření typu B – drobné korekce vývoje napřímené trasy. Tato varianta zachovává stávající trasu toku, jedná se pouze o změnu tvaru průtočného profilu. Je navržena diverzifikace břehů toku a dna. Změnou sklonů svahů dojde k změně osy dna do mírně meandrující trasy tak, aby se tok mohl dále přirozeně vyvíjet.

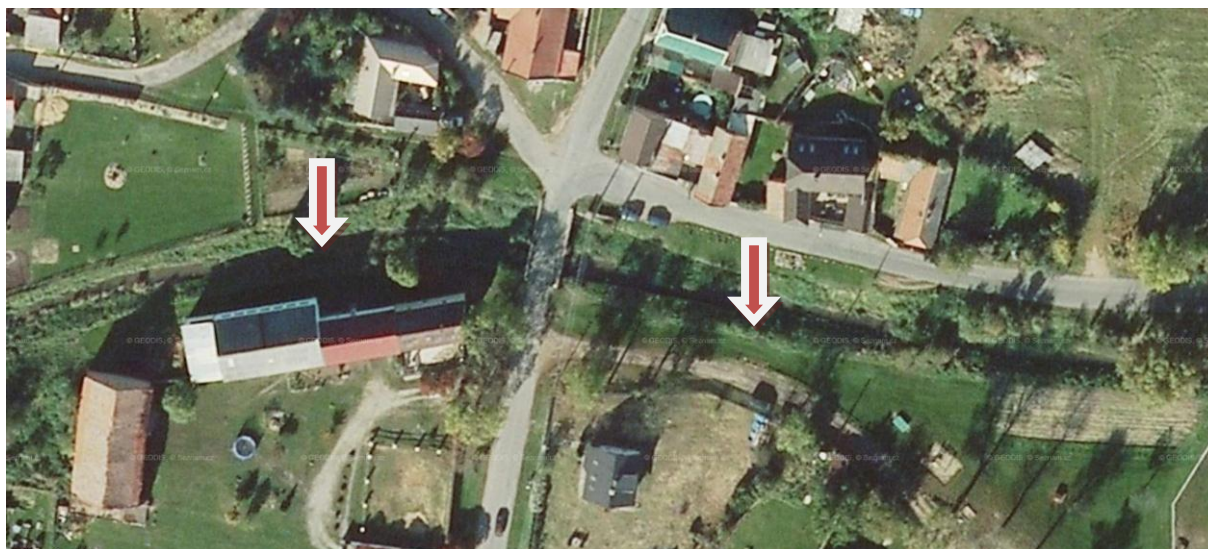
Obr. 58: Úsek 3.C

Koryto toku zde prochází ve zdech, dno je částečně zanesené a zarostlé. Dle MES je v tomto úseku navrženo opatření typu C - zvětšení průtočné kapacity koryta vyčištěním a zpřírodněním průtočného profilu na pozemcích Povodí Vltavy, státní podnik.

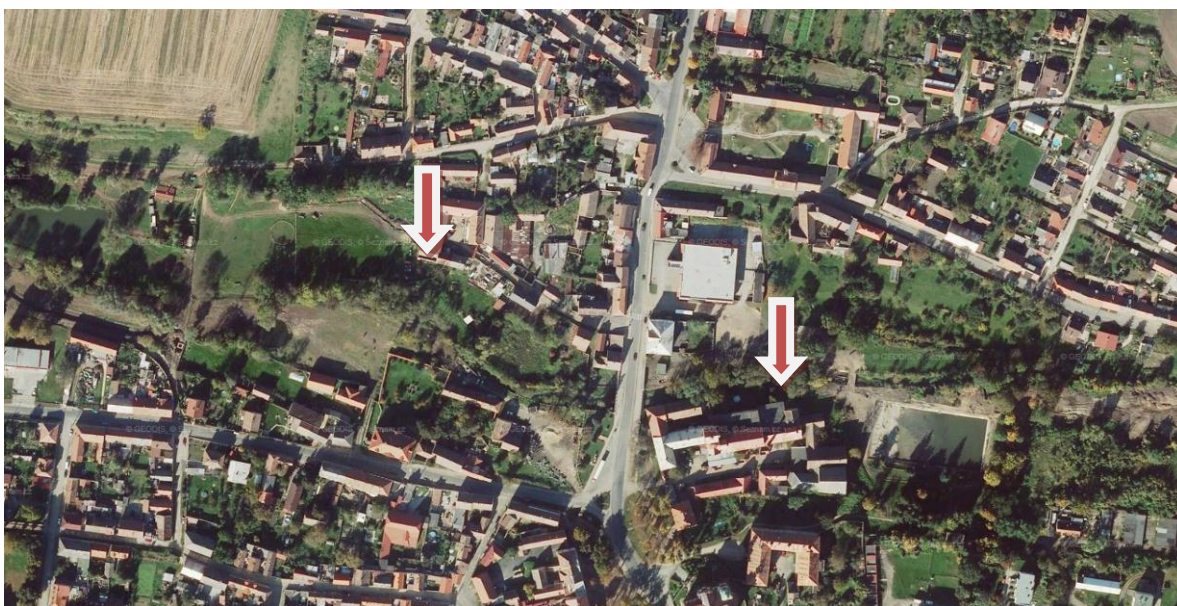
Obr. 66: Úsek 5.B

Nad mostem koryto toku prochází ve zdech, dno je částečně zanesené a zarostlé. Pod mostem je koryto toku upraveno do tvaru lichoběžníka, dno i svahy jsou opevněny betonovými deskami.

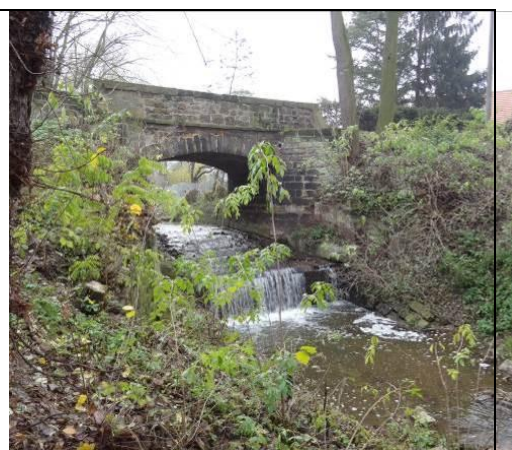
Obr. 71: Stupeň u starého mlýna

Jedná se o kamenný stupeň výšky 2,4 m na východním okraji Stradonic. Stupeň se nachází pod historickým kamenným mostem vedoucím ke starému mlýnu. Stupeň zde vytváří migračně neprostupnou překážku.

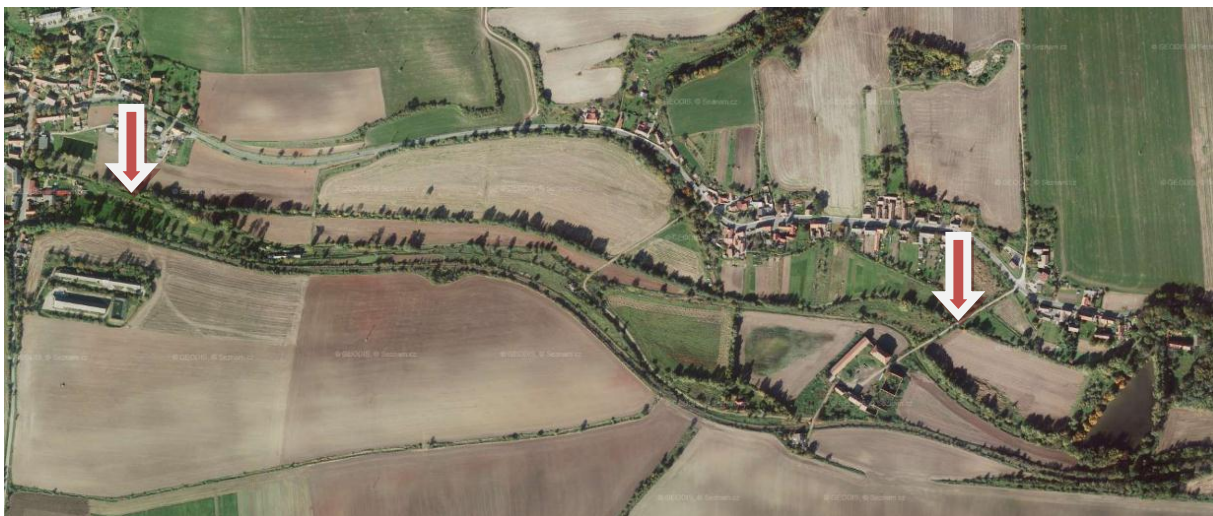
Obr. 73: Úsek 6.C

Úsek 6.C je značně degradován, a proto se navrhuje opatření typu A – revitalizace investičního charakteru. Tok je zde napřímen a opevněn, biologická hodnota toku je spíše nízká. Návrh počítá s vytvořením širokého koryta – průlehu se stěhovavou kynetou. Je navržen pás o průměrné šířce 15 m, který kromě nového koryta navrhuje i prohrádku bývalého ramene Zlonického potoka podél silnice spojující Stradonice s Pálečkem.
