Závěrečná zpráva o povodni v únoru 2005 za Povodí Vltavy, státní podnik

SOUHRNNÁ ZPRÁVA O POVODNI V ÚNORU 2005

SOUHRNNÁ ZPRÁVA O POVODNI ZA POVODÍ VLTAVY, STÁTNÍ PODNIK

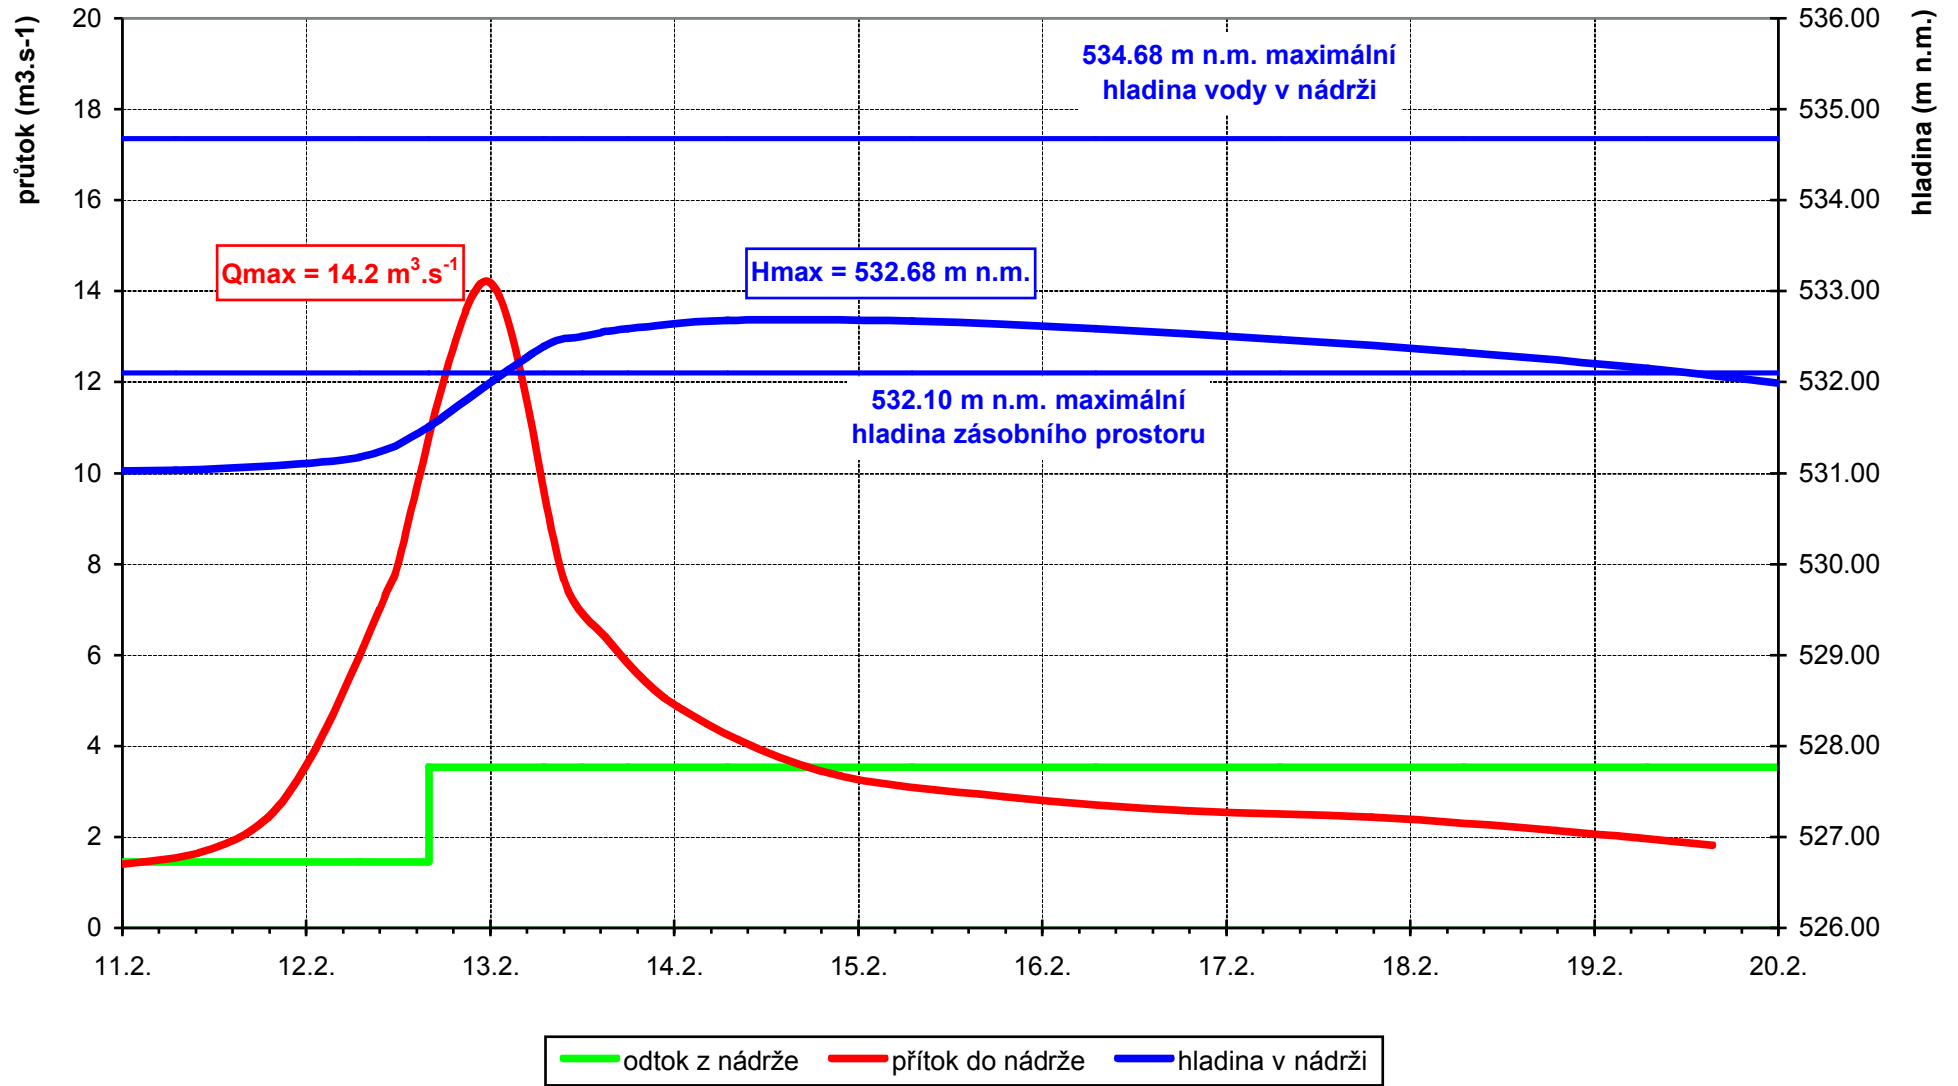
VD Lučina - povodeň únor 2005

V průběhu nástupu povodňové vlny bylo dne 12.2. 2005 v 16,00hod přistoupeno ke zvýšení odtoku z VD z 1,45 m³.s⁻¹ na celkových 3,53 m³.s⁻¹. Maximální přítok do nádrže dosáhl v kulminaci hodnoty téměř 15 m³.s⁻¹. Vlivem transformačního účinku nádrže hladina vystoupala 58 cm do retečního prostoru. Nádrž zachytila téměř 1,06 mil. m³ vody. Retenční prostor byl opět zcela vyprázdněn do 19.2.2005.

Podrobný průběh hladiny v nádrži, přítoku do nádrže a odtoku z VD Lučina je uveden v příloze č.7.2.

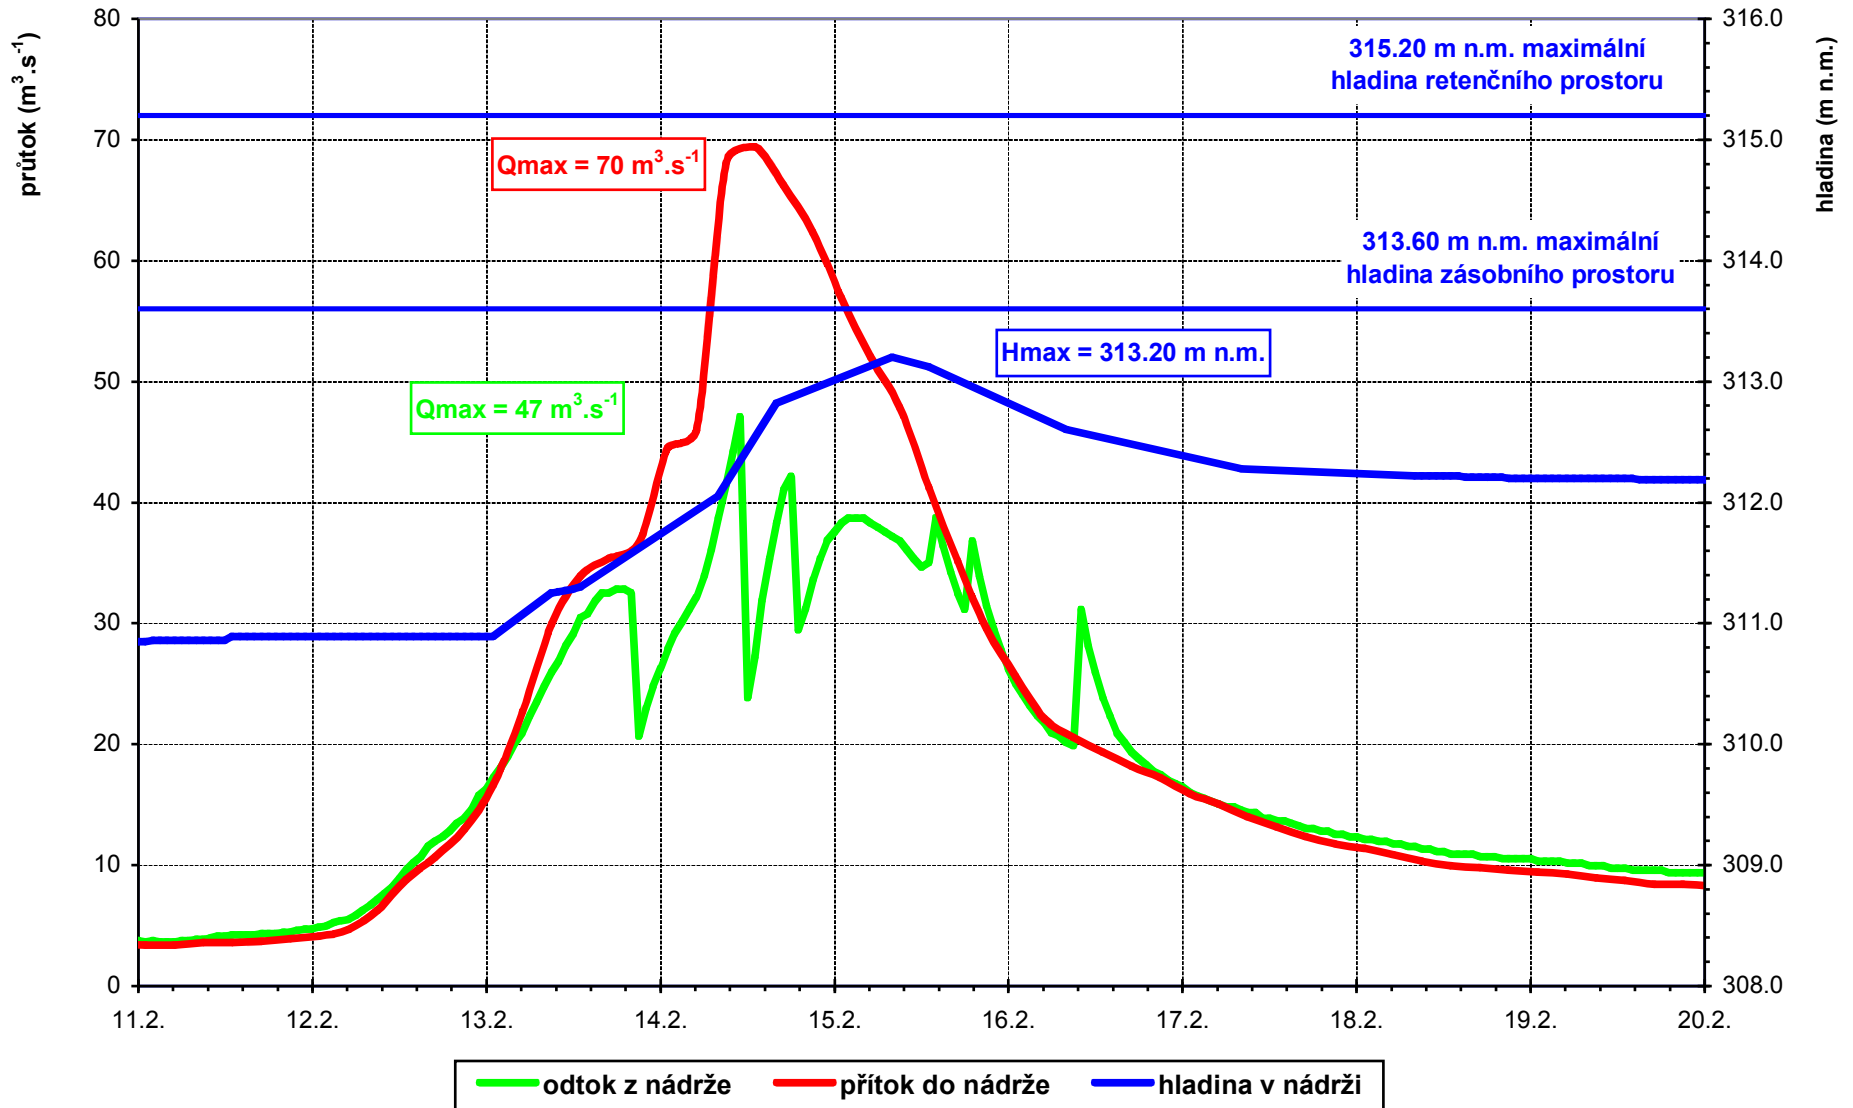
VD České Údolí - povodeň únor 2005

V průběhu povodňové situace byly během dne 13.2. a 14.2. 2005 provedeny celkem 3 manipulace (postupné zvedání obou klapek na přelivných polích) a skokově byl tak dočasně snižován odtok z nádrže. Další drobné korekce odtoku (manipulace) byly provedeny ve dnech 15.2. a 16.2. 2005. Maximální přítok do nádrže dosáhl v kulminaci hodnoty téměř $60 \text{ m}^3 \cdot \text{s}^{-1}$. Maximální odtok pak byl $47,1 \text{ m}^3 \cdot \text{s}^{-1}$. Vzhledem k vysokému přítoku a relativně malému objemu nádrže byla překročena na odtoku hodnota neškodného průtoku, která činí $25 \text{ m}^3 \cdot \text{s}^{-1}$. Nádrž zachytila celkem $2,02 \text{ mil. m}^3$ vody.

Podrobný průběh hladiny v nádrži, přítoku do nádrže a odtoku z VD České Údolí je uveden v příloze č.7.2.

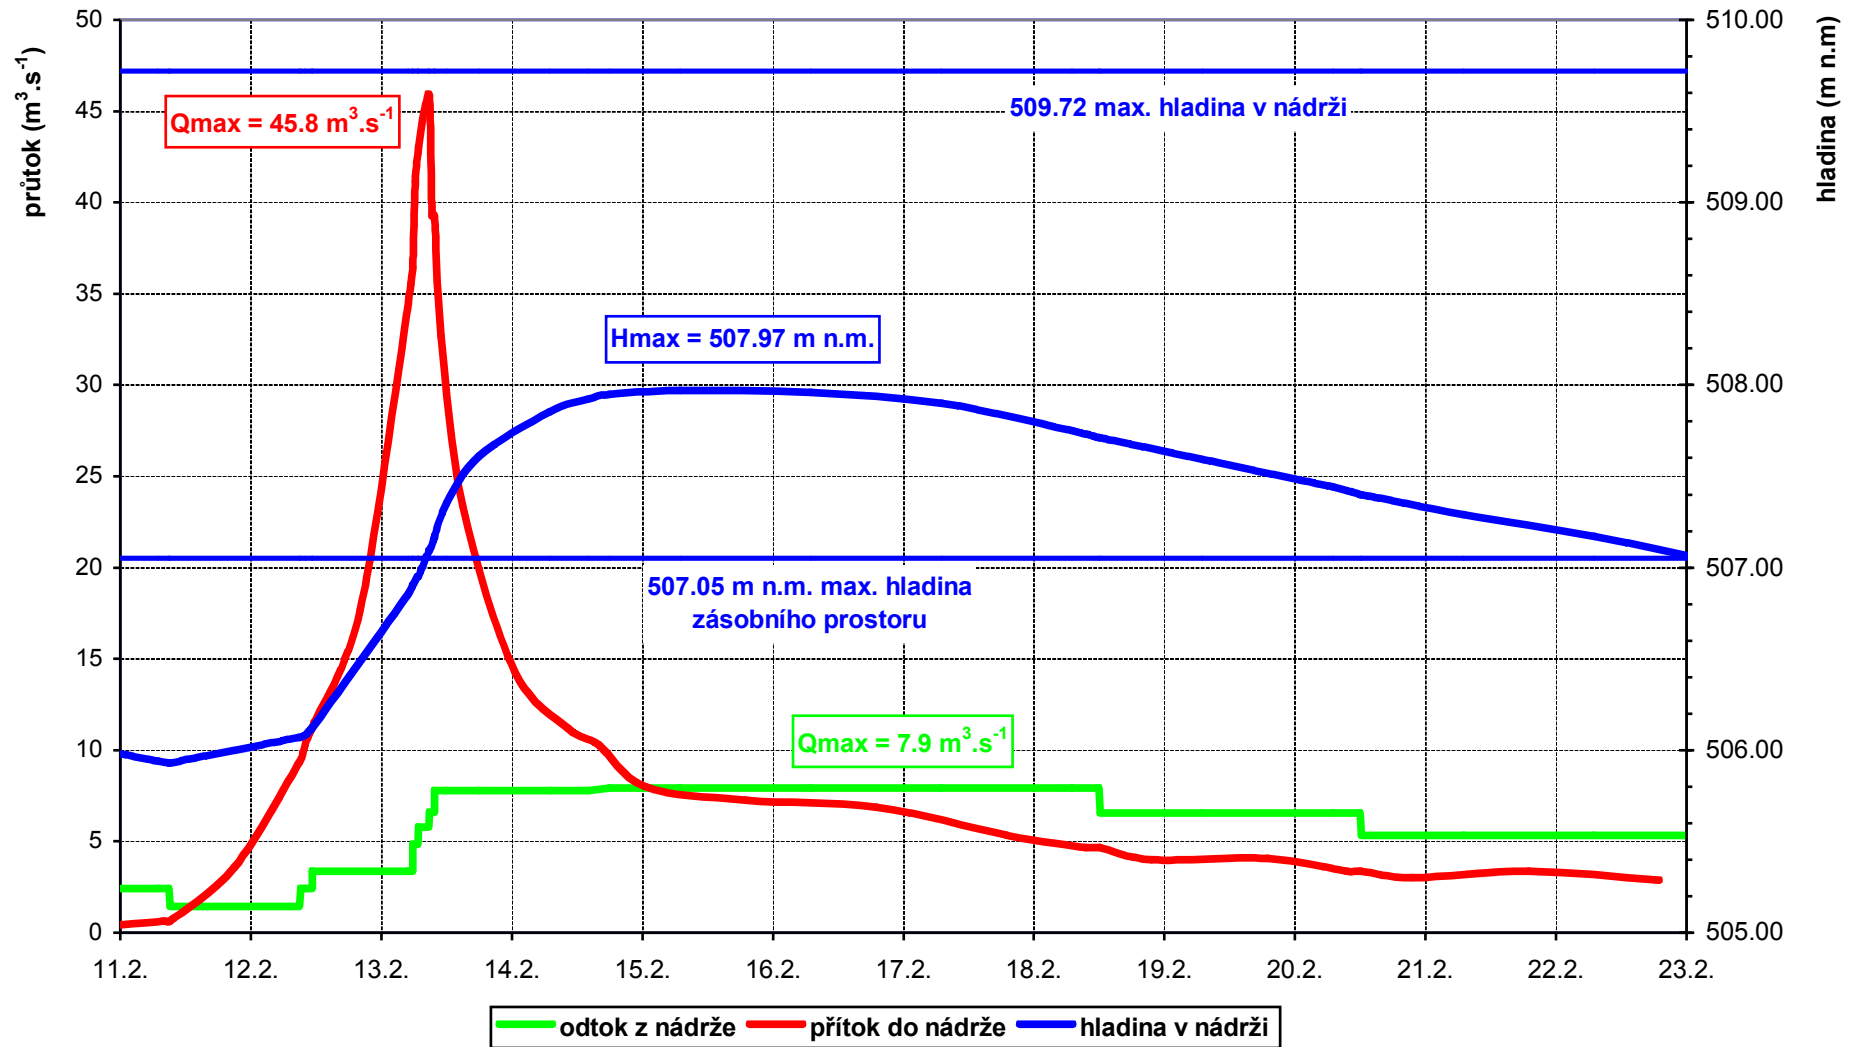
VD Žlutice - povodeň únor 2005

Vzhledem k poměrně vysoké sněhové pokrývce v povodí VD Žlutice před povodňovou epizodou a aktuálnímu naplnění nádrže bylo přistoupeno již 9.2. 2005 k částečnému předvypouštění zásobního prostoru (retenční prostor byl zcela volný). V průběhu nástupu povodňové vlny byl dne 12.2. 2005 v 9,00 hod postupně navýšen odtok na $3,35 \text{ m}^3 \cdot \text{s}^{-1}$. Dne 13.2. 2005 mezi 5,00-10,00 hod byl, vzhledem k vysokému přítoku, postupně navýšen odtok až na plnou kapacitu základových výpustí tj. na $7,8 \text{ m}^3 \cdot \text{s}^{-1}$. Maximální přítok do nádrže dosáhl v kulminaci hodnoty $46 \text{ m}^3 \cdot \text{s}^{-1}$. Hladina v průběhu povodně vystoupala 92 cm do retenčního prostoru. tzn. na kótu 507,97 m n.m. tj. 2 cm nad úroveň hrany bezpečnostního přelivu. Maximální odtok nepřekročil hodnotu neškodného odtoku, který činí $9 \text{ m}^3 \cdot \text{s}^{-1}$. Nádrž zachytila $2,85 \text{ mil. m}^3$ vody. Retenční prostor byl opět zcela vyprázdněn 24.2.2005.

Podrobný průběh hladiny v nádrži, přítoku do nádrže a odtoku z VD Žlutice je uveden v příloze č.7.2.

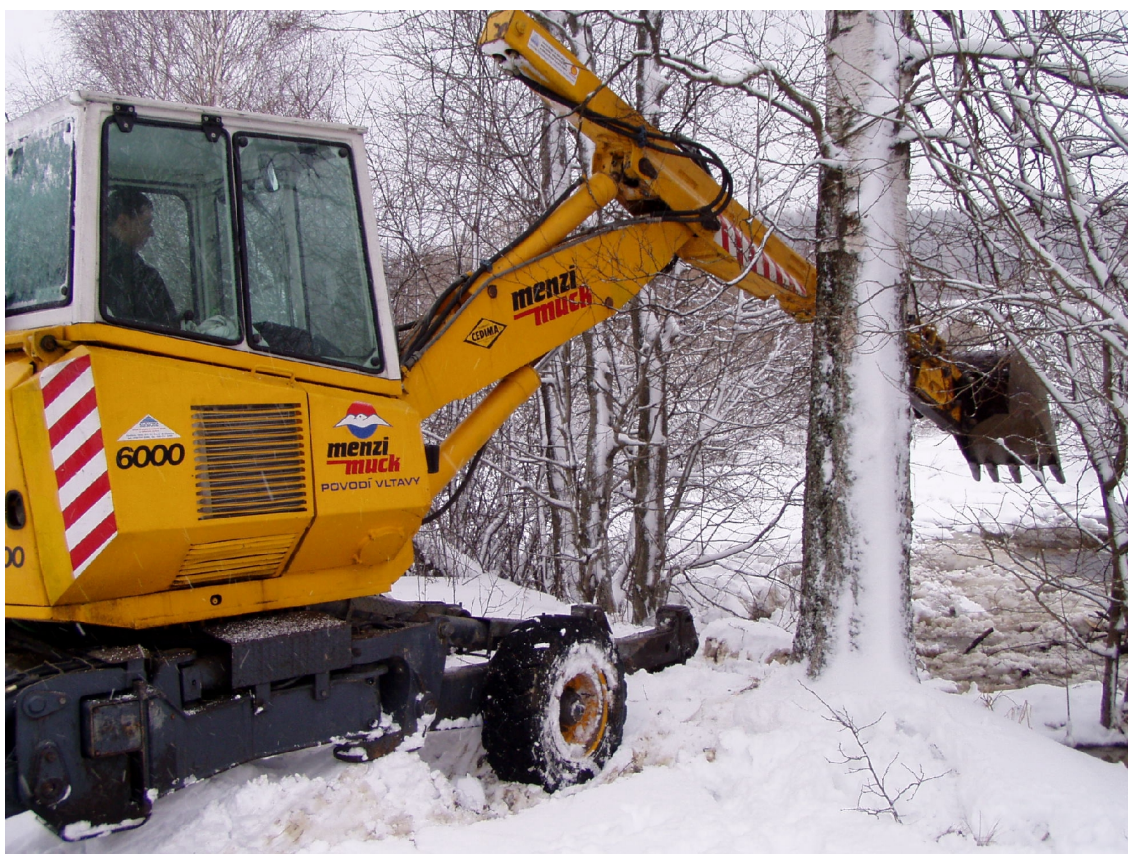
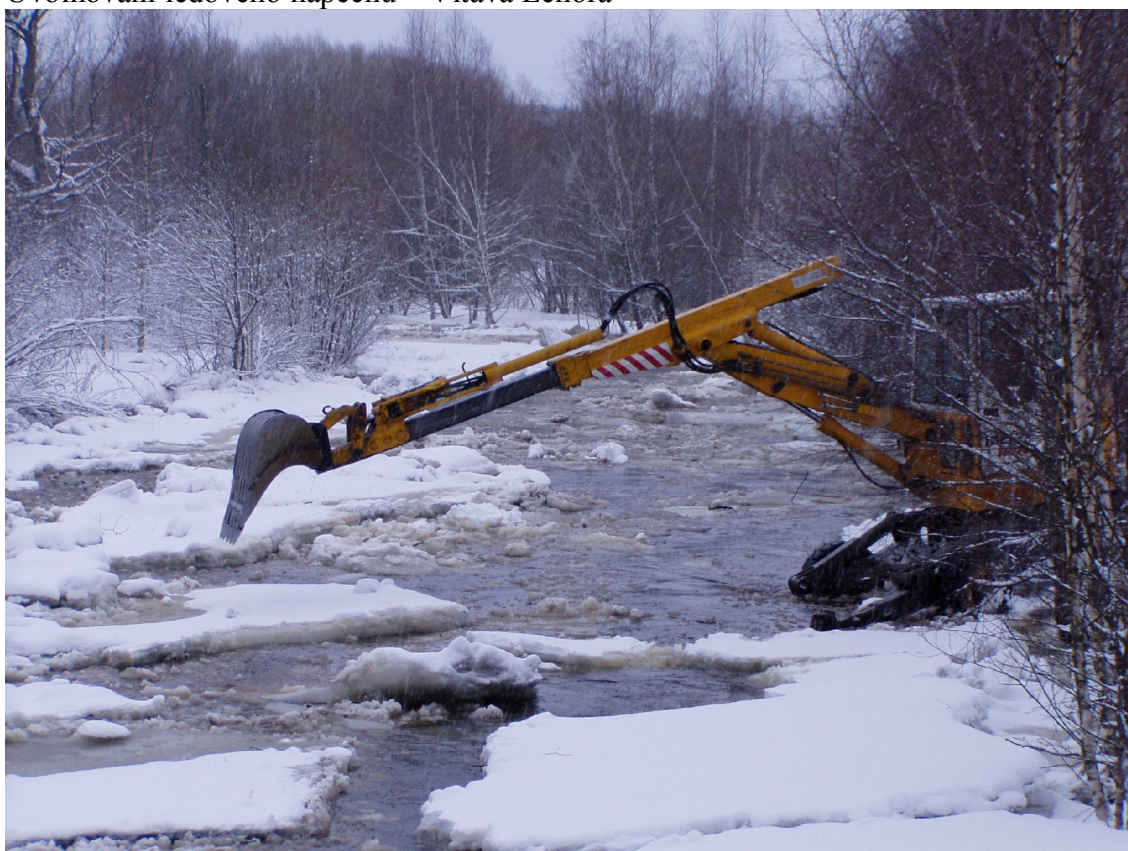
V neděli 13.2.2005 se v ranních hodinách vytvořila ledová bariéra v Lenoře v délce cca 700 m, došlo k vybřežení vody do nezastavěné části obce a rozplavení ker do okolní nivy. Pracovníci Povodí Vltavy, s.p. pomocí techniky ihned začali postupně tuto bariéru uvolňovat. Odplouvání ker však bránil jez, dále pak stromy přímo v toku a jeho blízkosti. Stromy byly odstraněny a pomocí kráčivého rypadla byla postupně rozmělněna celá ledová bariéra.

Uvolňování ledového nápěchu – Vltava Lenora

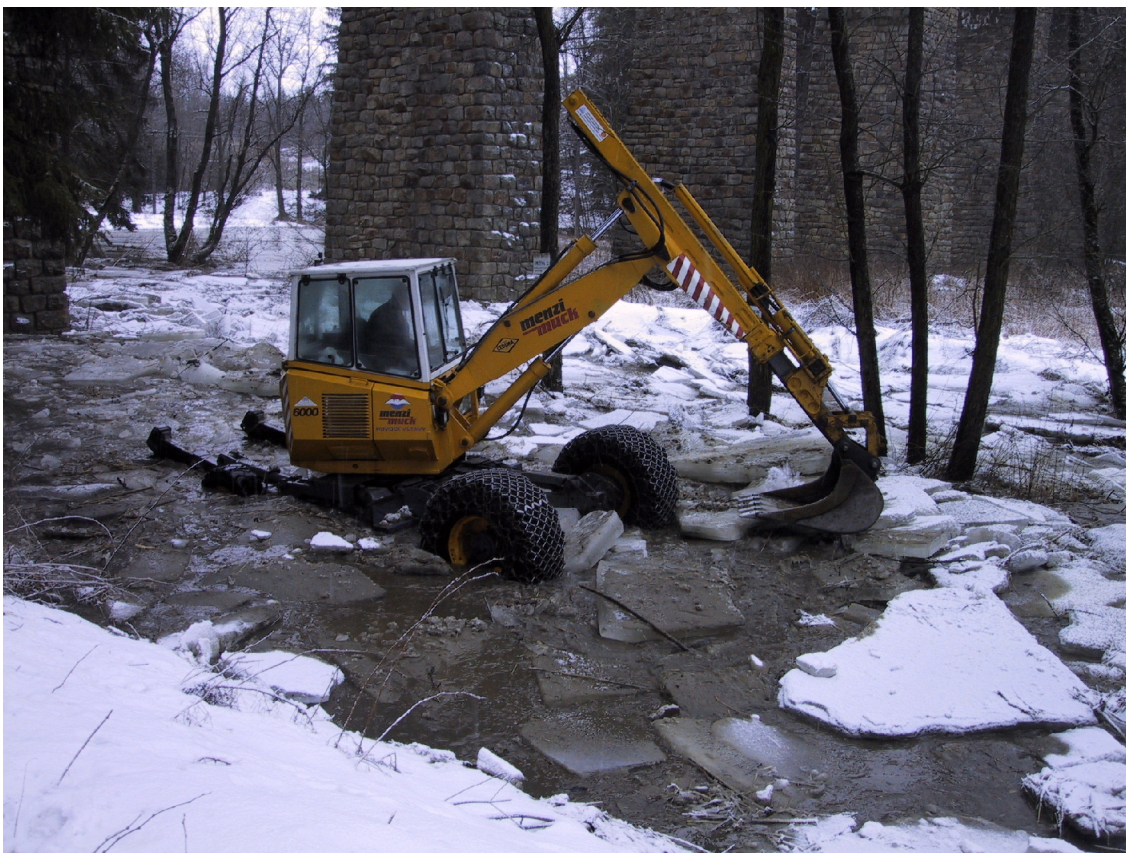
V ranních hodinách v neděli 13.2.2005 se vytvořila ledová bariéra nad rybníkem Chobot u železničního mostu mezi Božeticemi a Sepekovem. Došlo zde k vybřežení vody a k ohrožení mlýna. Bariéra byla postupně technikou Povodí Vltavy, s.p. uvolněna. K zaplavení zástavby nedošlo.

Uvolňování ledového nápěchu – Smutná Božetice

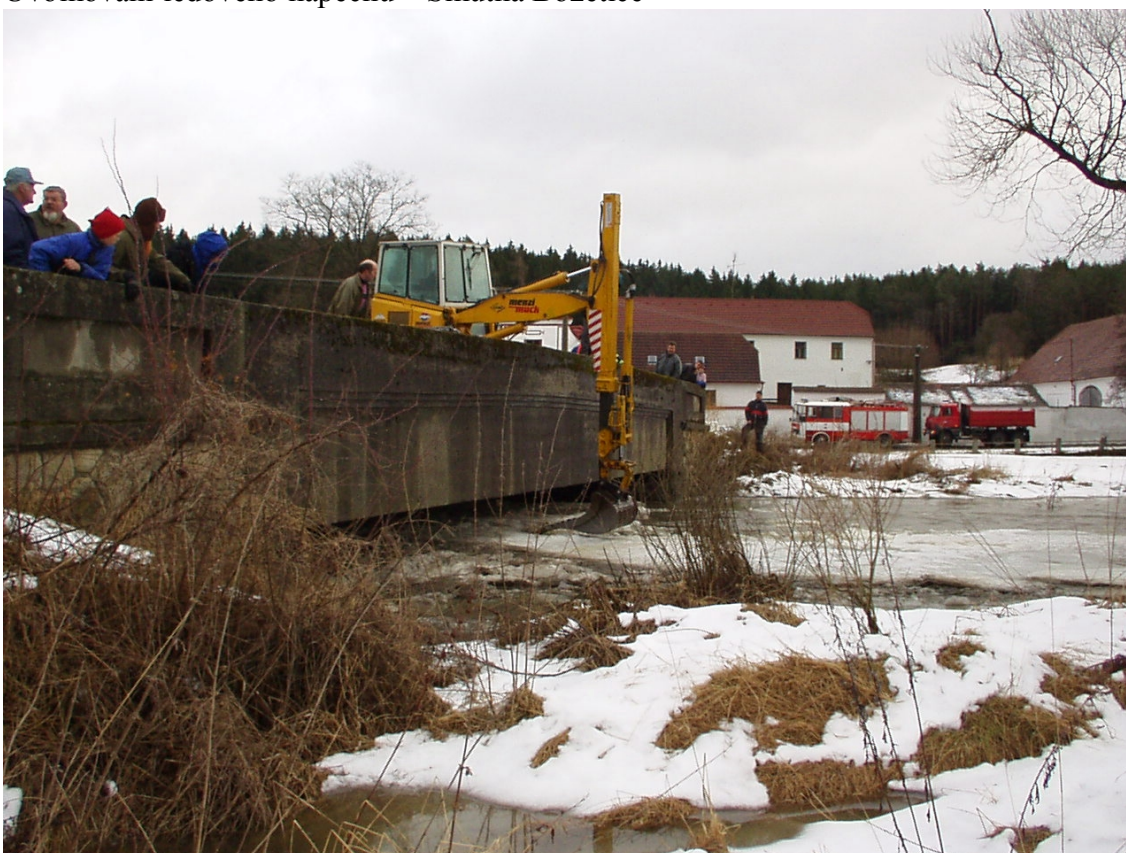
Smutná - Srlín

Dále se vytvořila ledová bariéra u silničního mostu v obci Srlín, pomocí mechanizace Povodí Vltavy, s.p. došlo v 9,30 hodin k jejímu uvolnění. K zaplavení zástavby nedošlo.

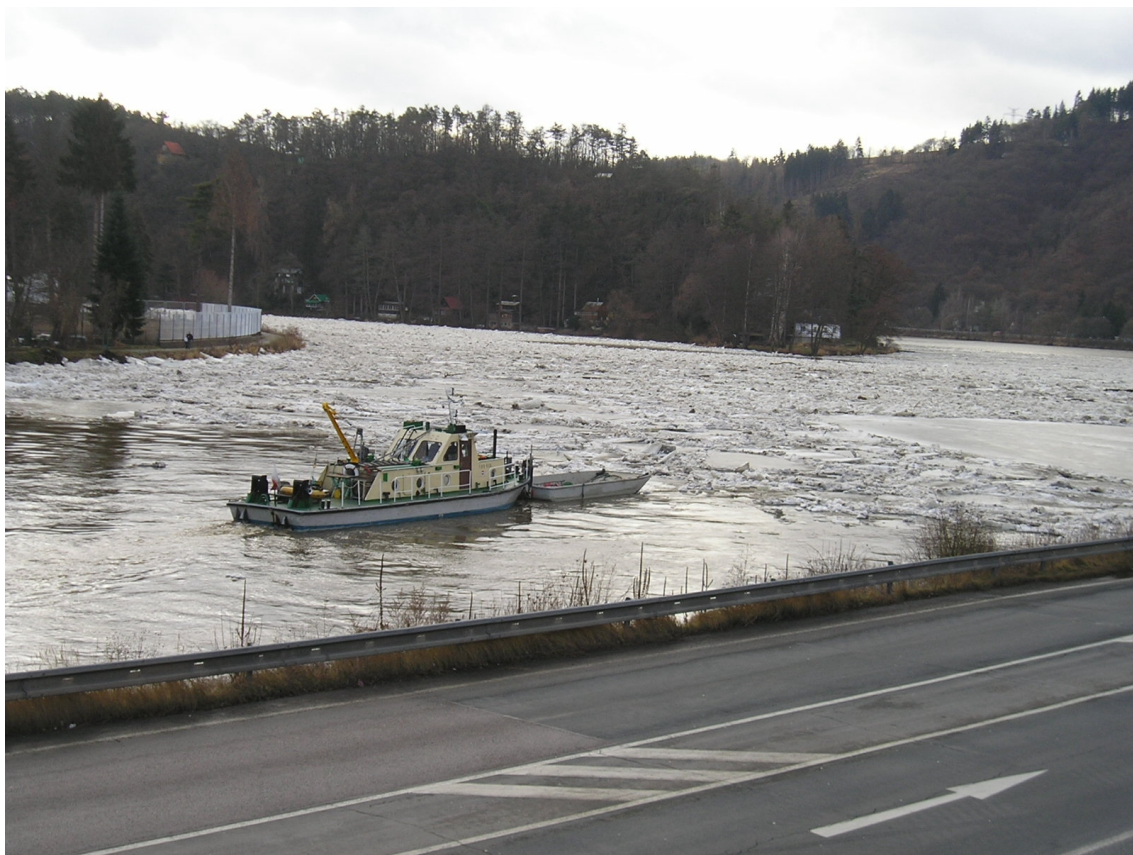
V průběhu 11.2. a 12.2. 2005 pracovníci Povodí Vltavy, s.p. pomocí lodní mechanizace preventivně narušovali ledovou celinu na soutoku Sázavy s Vltavou.

Uvolňování ledového nápěchu – soutok Vltavy a Sázavy

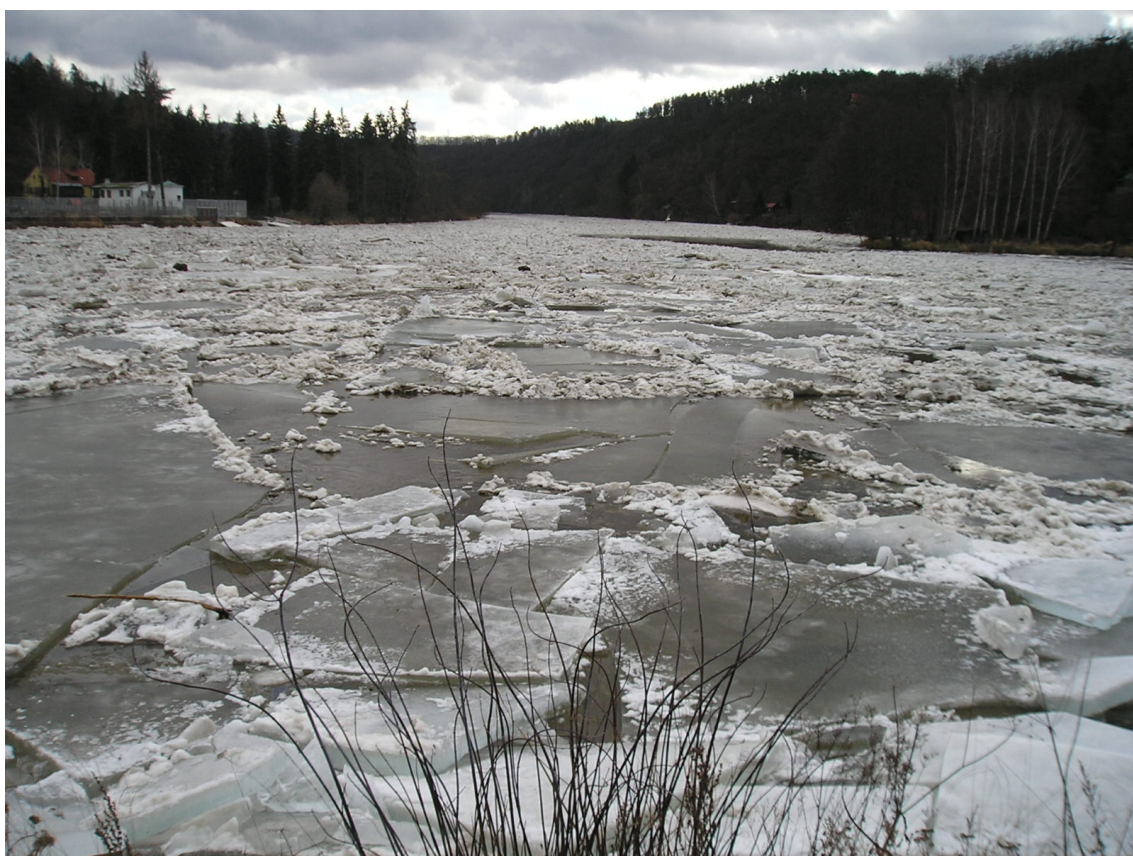
Ledochod – soutok Vltavy a Sázavy

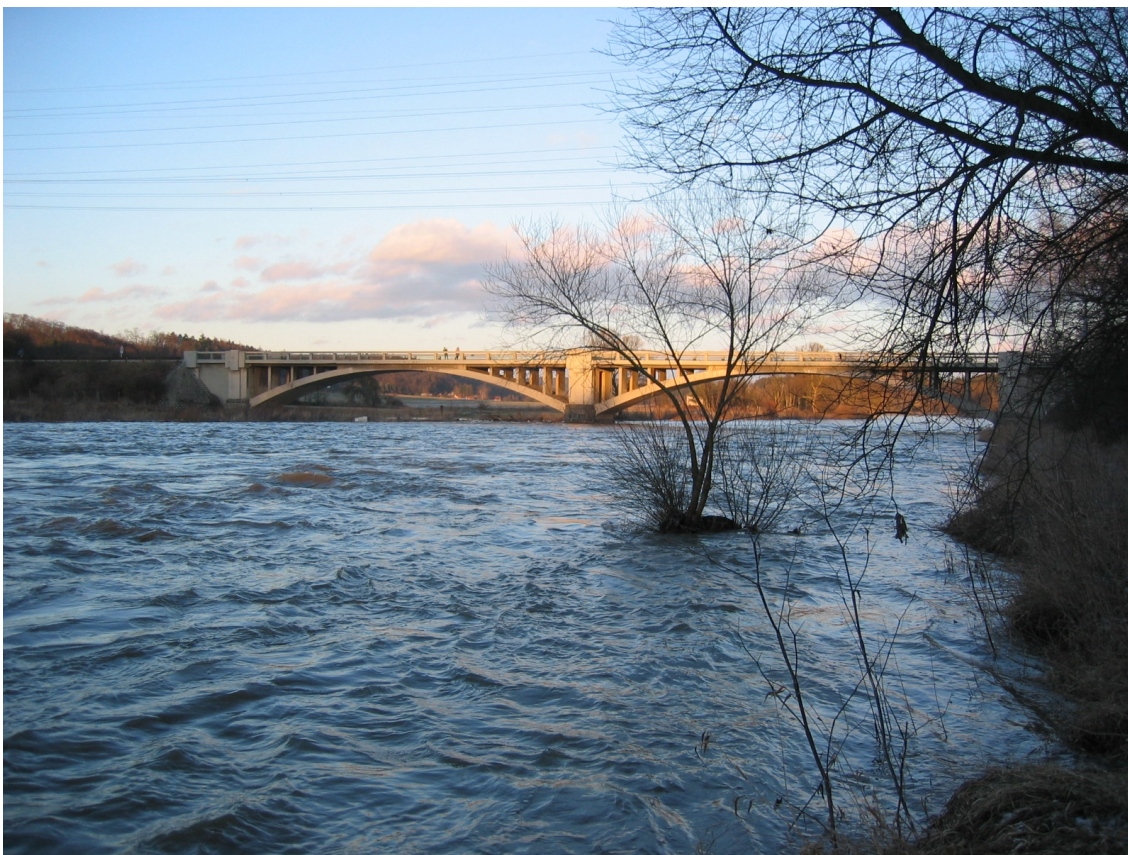
Berounka – Plzeň Bílá Hora 2. SPA ($144 \text{ m}^3 \cdot \text{s}^{-1}$)
