SOUHRNNÁ ZPRÁVA O POVODNI V BŘEZNU 2005

SOUHRNNÁ ZPRÁVA O POVODNI ZA POVODÍ VLTAVY, STÁTNÍ PODNIK

vypracoval: útvar centrálního vodohospodářského dispečinku
z podkladů Povodí Vltavy, státní podnik a Českého hydrometeorologického
ústavu

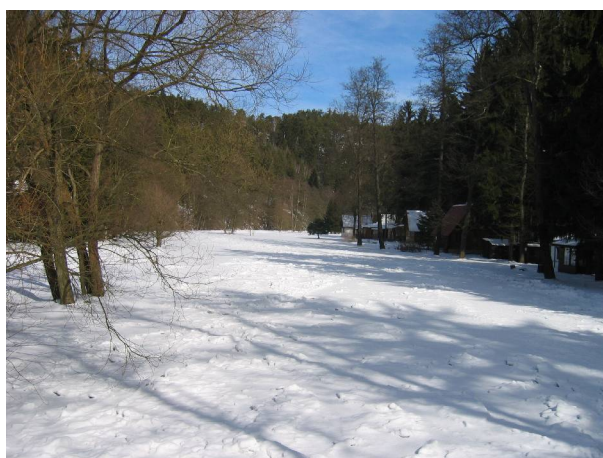
Střela – Horní Hradiště (ledový nápěch),
20.03.
