ZPRÁVA O POVODNI DNE 12.9.2005

Z LOKÁLNÍCH SRÁŽEK V POVODÍ VLTAVY

POVODEŇ 12.9.2005

ZPRÁVA O POVODNI ZA POVODÍ VLTAVY, STÁTNÍ PODNIK

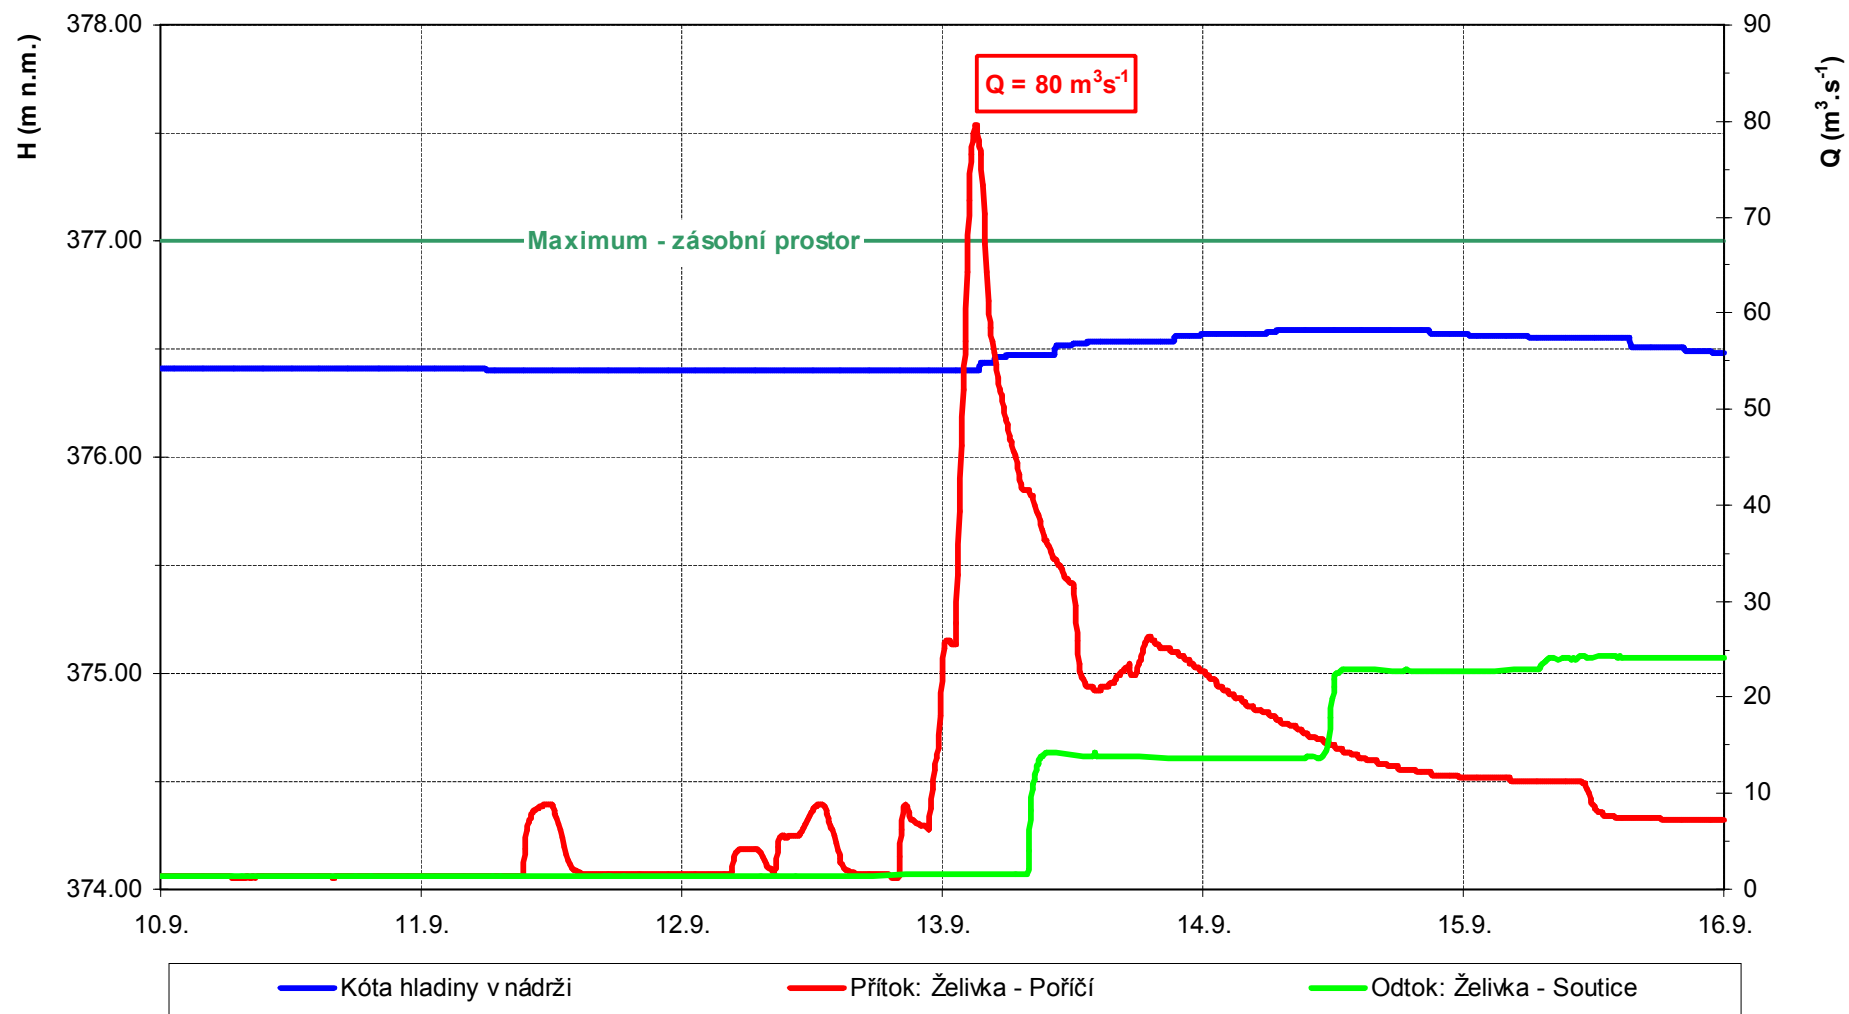
VD Želivka: 10.09. - 16.09. 2005

Před začátkem povodňové události byla hladina vody v nádrži VD Želivka na kótě 376,40 m n.m tzn. 60 cm pod úrovní šachtového přelivu. V důsledku nárůstu přítoků byl v nočních hodinách operativně zvýšen odtok z nádrže. V nádrži bylo využito 18 cm zásobního prostoru a snížen kulminační průtok z $80 \text{ m}^3 \cdot \text{s}^{-1}$ na $12 \text{ m}^3 \cdot \text{s}^{-1}$.

6.2 **ČASOVÝ PRŮBĚH HLADIN, PŘÍTOKŮ A ODTOKŮ NA VODNÍM DÍLE ŽELIVKA (ŠVIHOV)**

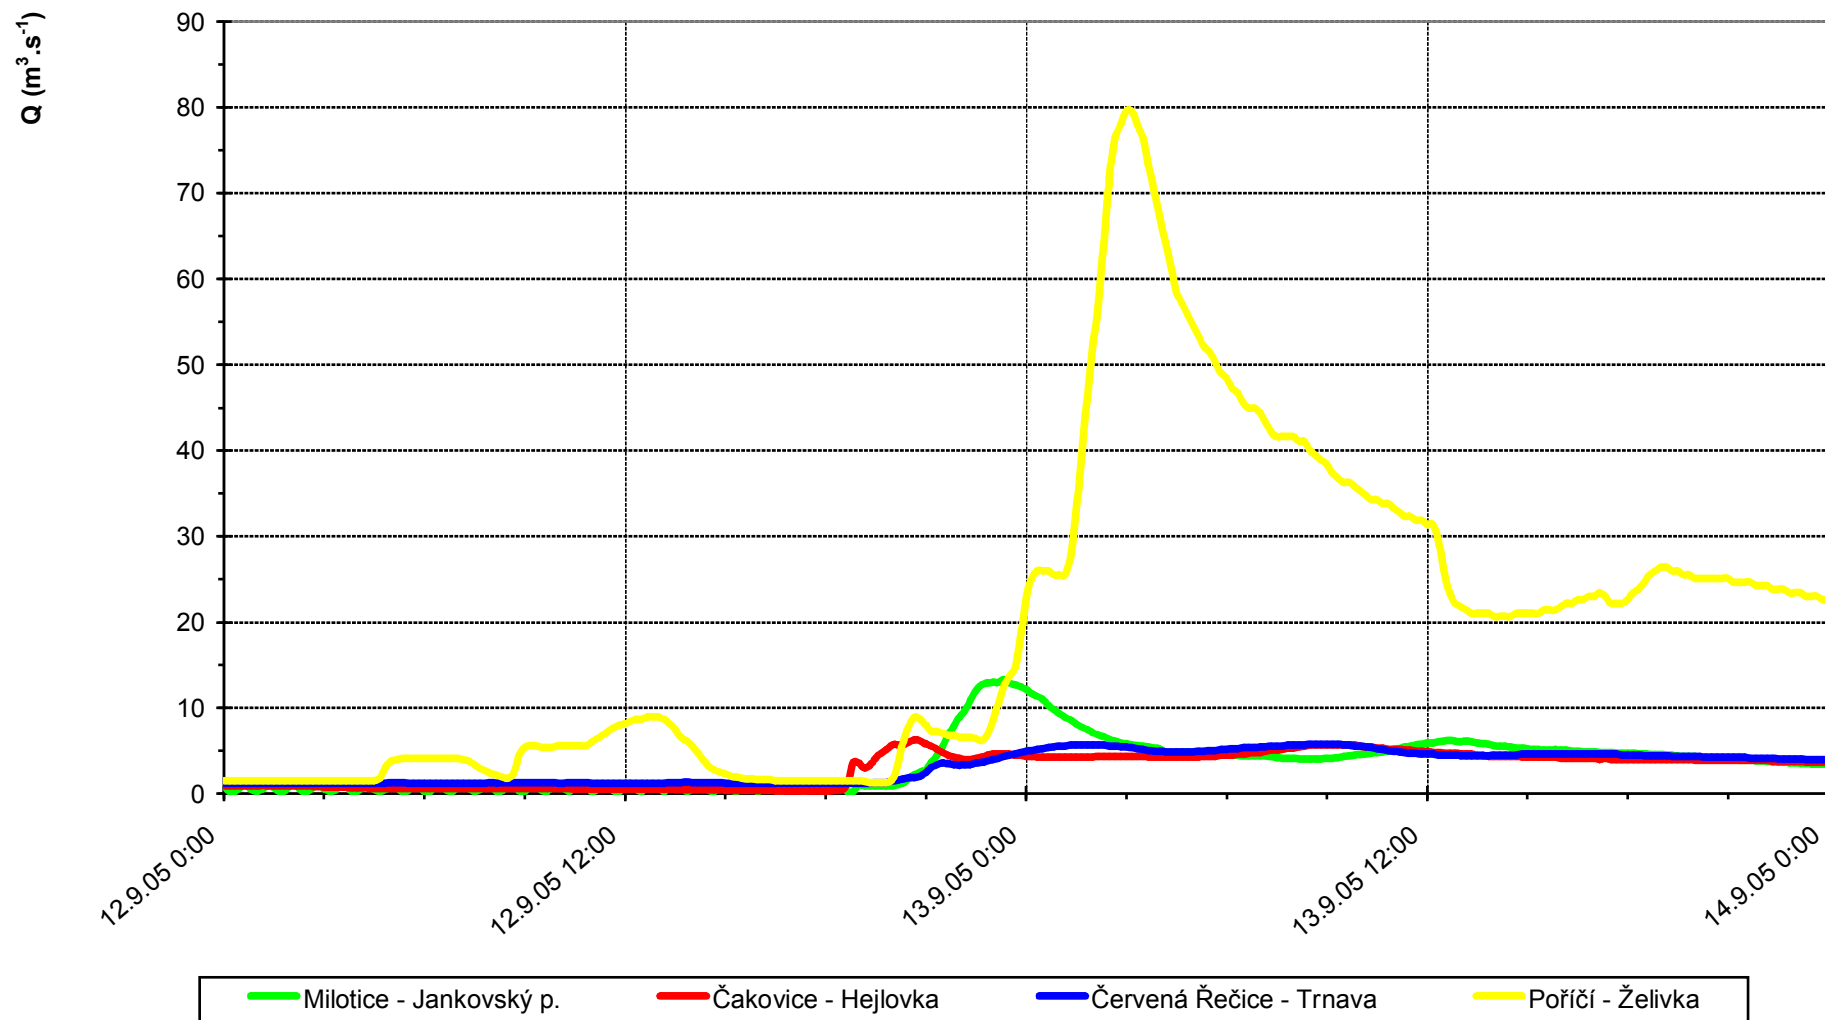
Průběh průtoků v povodí Želivky

6.3 **ČASOVÝ PRŮBĚH PRŮTOKŮ V HLAVNÍCH PROFILECH**

Milotice	-	Jankovský potok
Čakovice	-	Želivka (Hejlovka)
Červená Řečice -		Trnava
Poříčí	-	Želivka
