**SOUHRNNÁ ZPRÁVA O POVODNI
V OBLASTECH POVODÍ
HORNÍ VLTAVY,
BEROUNKY A DOLNÍ VLTAVY**

**POVODEŇ
ČERVEN - ČERVENEC 2006**

vypracoval: Povodí Vltavy, státní podnik
útvár centrálního vodohospodářského dispečinku

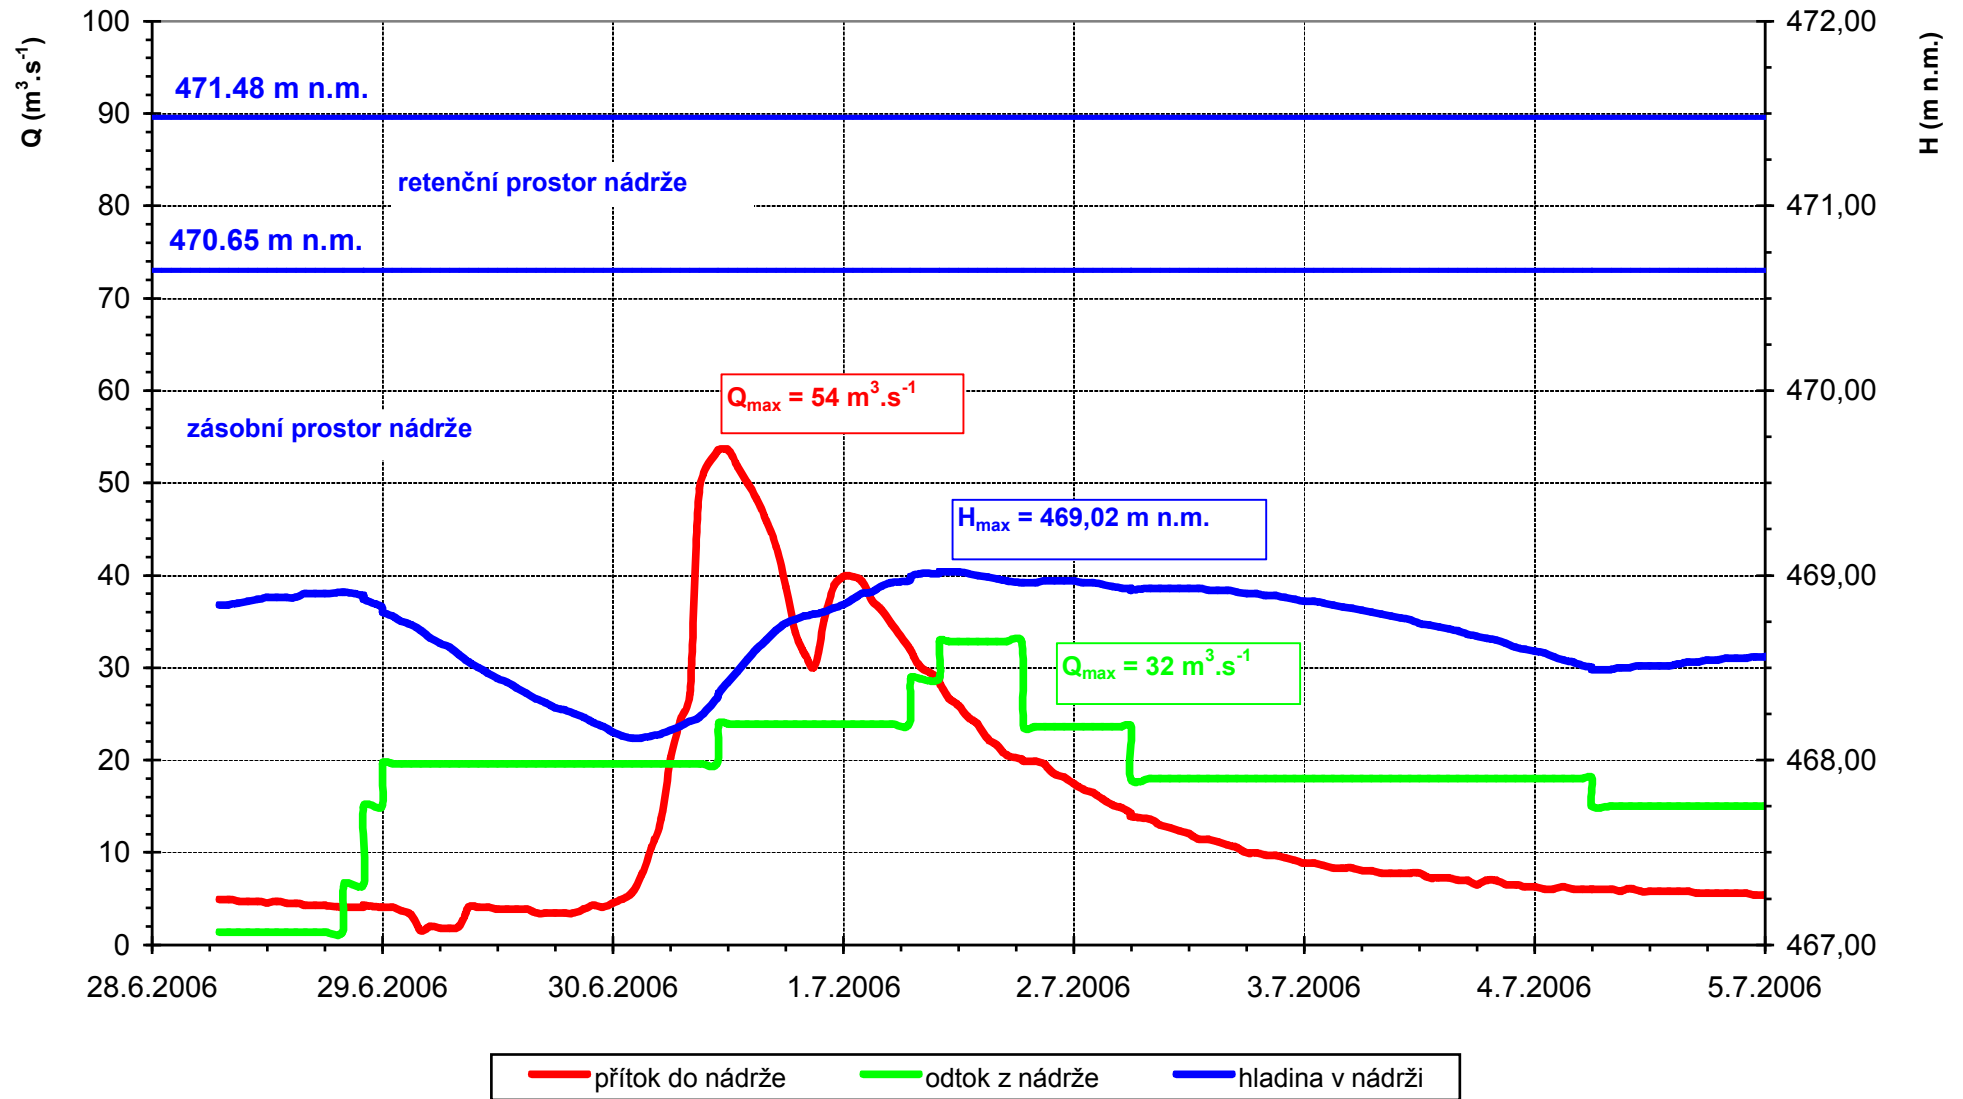
VD Římov - povodeň červen - červenec 2006

Před příchodem povodňové události byla hladina na kótě 468,63 m n.m. (27.6. 07,00 hod) a volný objem v nádrži byl 5,5 mil m³ (procento zvýšení retence 354 %). Kulminační přítok do nádrže činil 54 m³.s⁻¹. Povodňová vlna byla transformována v nádrži a maximální odtok z VD Římov byl 32 m³.s⁻¹. Ochranný prostor nádrže nebyl během povodně využit.

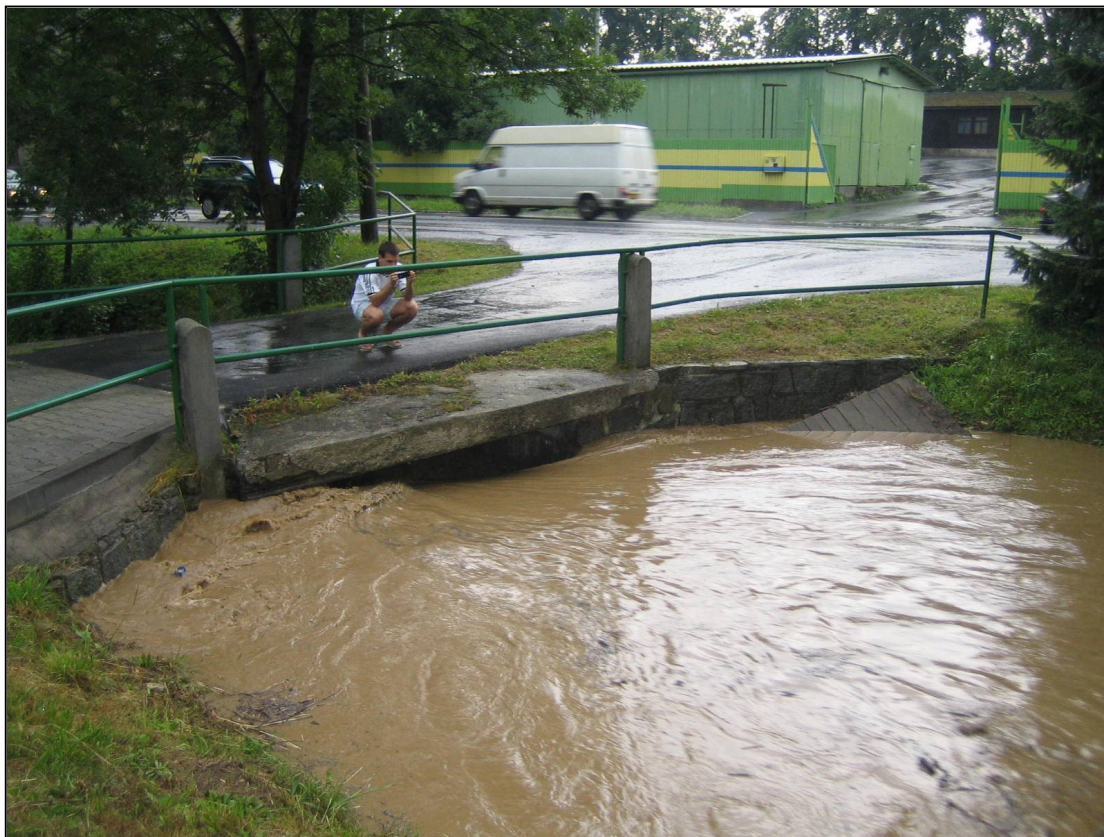
Zubřina – Domažlice Profil mostku u provozního objektu Povodí Vltavy s.p.. - 210 cm 28.7.2006 v 15:25.
Průtok odhadnut při kulminaci na 22-25 m³.s⁻¹ tj. Q₂₀

Kulminace Zubřiny v hlásném profilu kategorie B na Zubřině nastala přibližně v 15,45 hod při stavu na vodočtu 215 cm, tedy 65 cm nad limitem pro vyhlášení 3.SPA. Kulminační průtok byl odhadnut na 22 až 25 m³.s⁻¹ tj. Q₂₀.

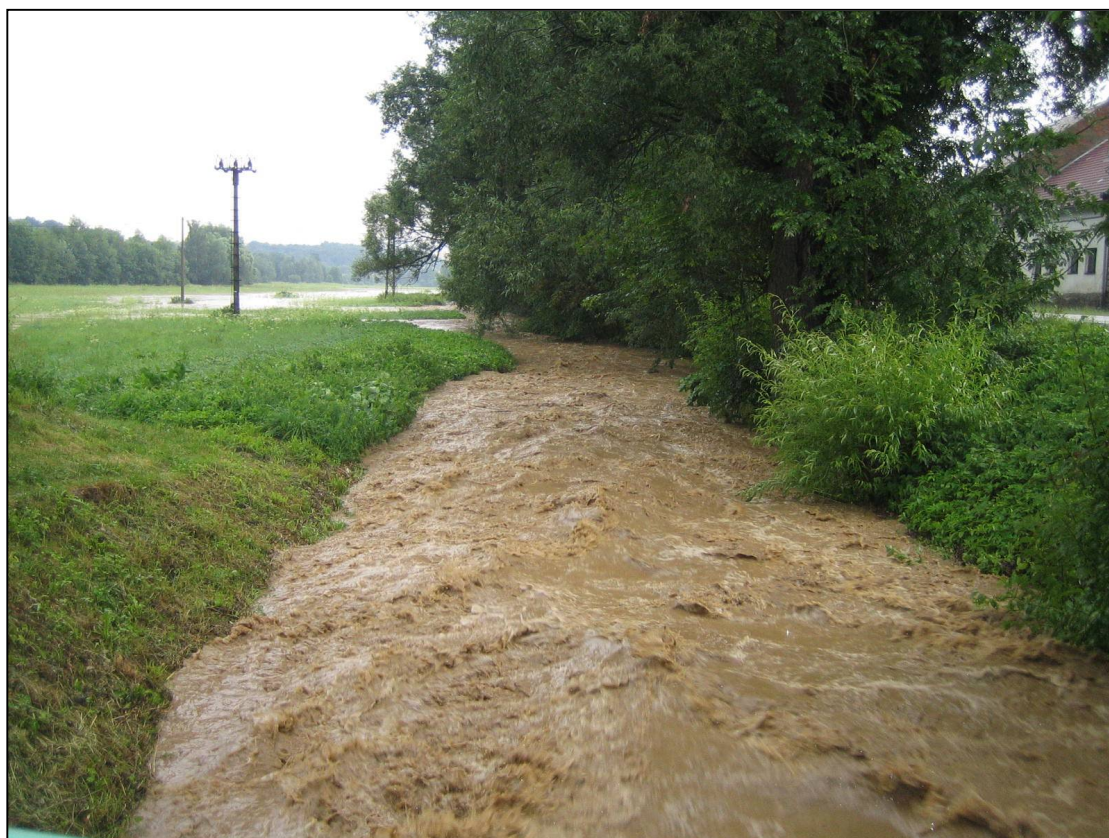
Zubřina pod mostem k provoznímu objektu Povodí Vltavy před kulminací (28.7.2006 15:27)

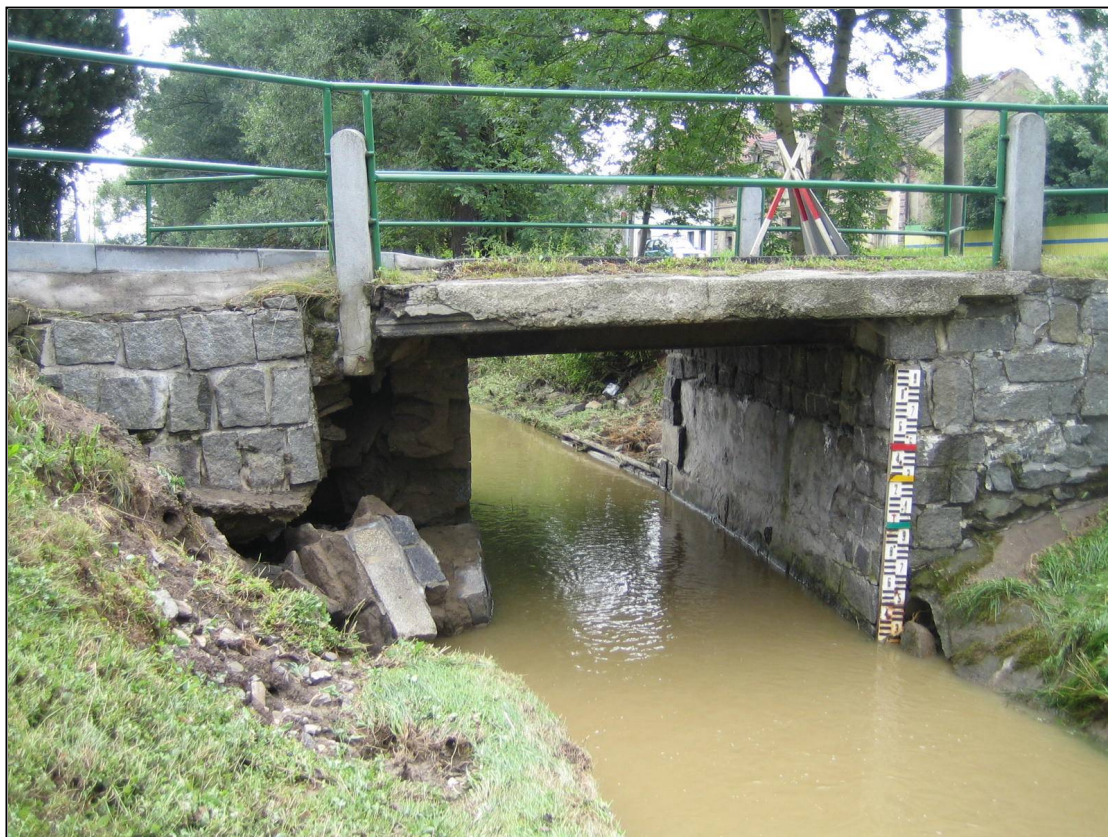
Zubřina – Domažlice Poškozený most k provoznímu objektu Povodí Vltavy (29.7.2006)

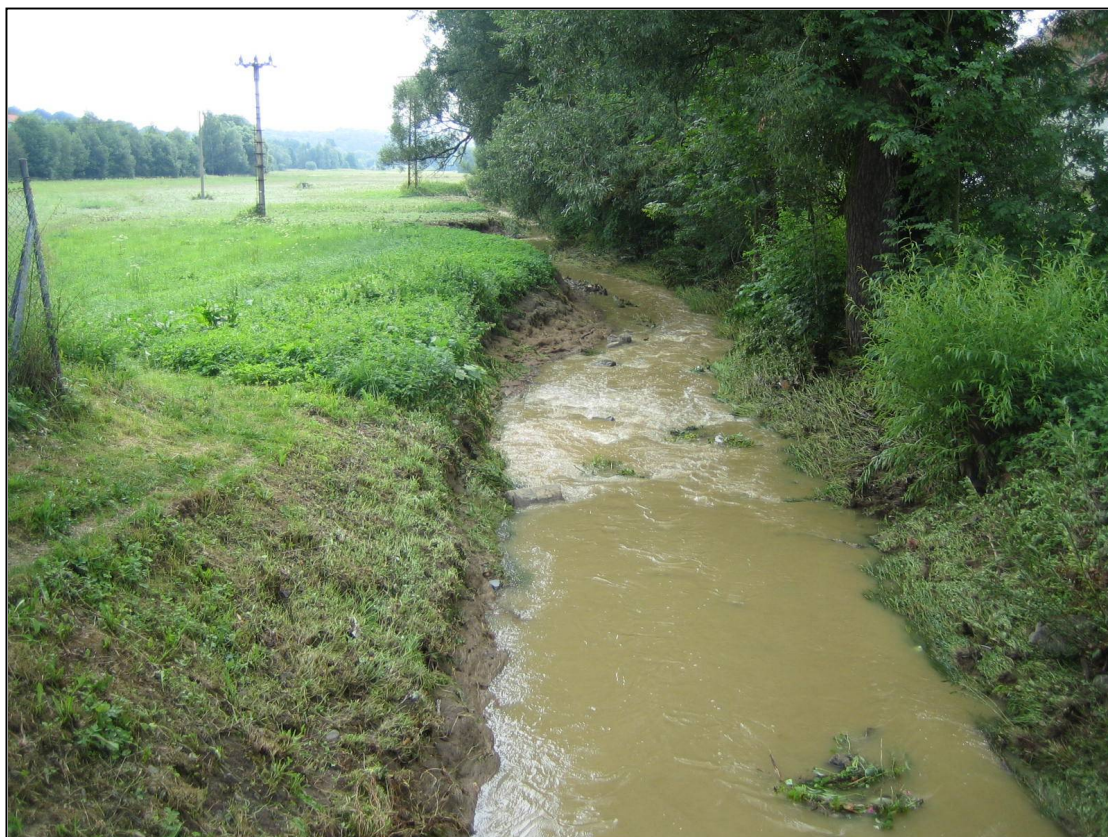
Zubřina – Domažlice Břehové nátrže u provozního objektu Povodí Vltavy (29.7.2006)
