**SOUHRNNÁ ZPRÁVA O POVODNI  
V OBLASTECH POVODÍ  
HORNÍ VLTAVY,  
BEROUNKY A DOLNÍ VLTAVY  
POVODEŇ ZÁŘÍ 2007**

Povodí Vltavy, státní podnik  
Centrální vodohospodářský dispečink

Souhrnná zpráva o povodni v oblastech povodí Horní Vltavy, Berounky a Dolní Vltavy  
povodeň září 2007

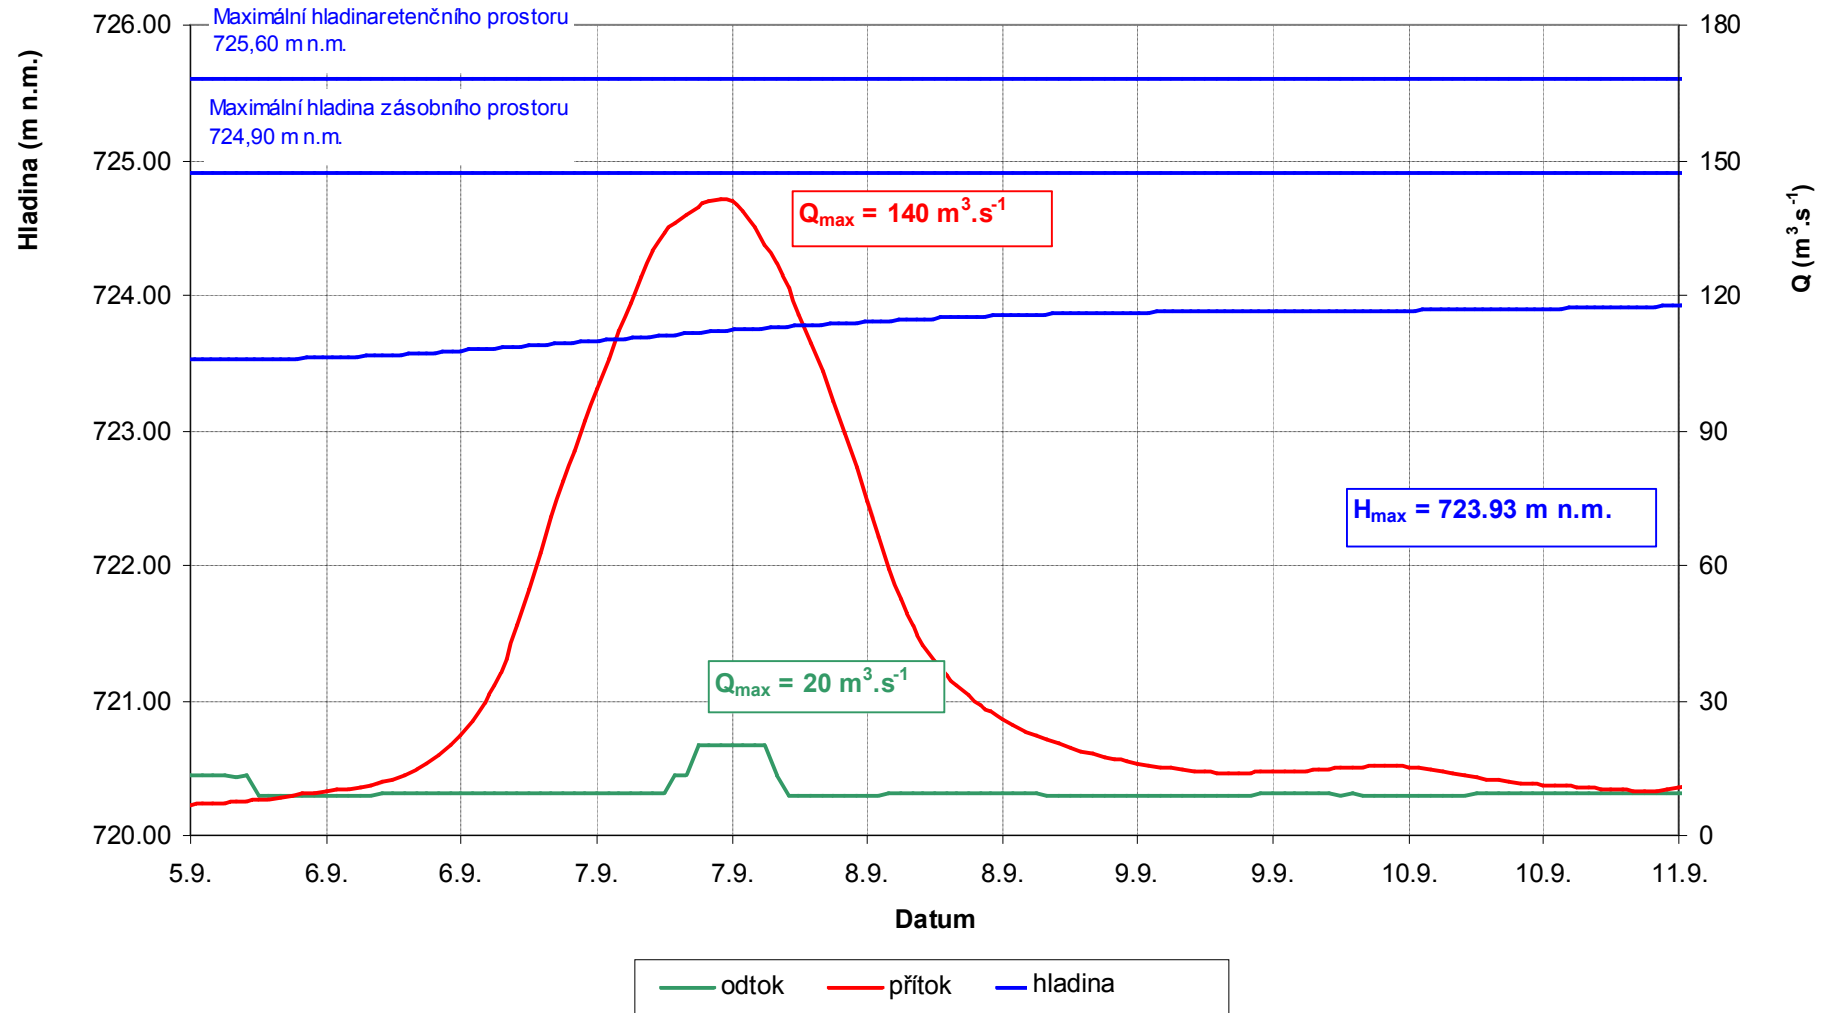
### VD Lipno I - povodeň září 2007

Na počátku povodně byla hladina v nádrži vodního díla Lipno I. na kótě 723,52 m n.m. (5.9. 07,00 hod) a celkový volný objem v nádrži činil 93 mil.m<sup>3</sup>. Přítok do nádrže s kulminační hodnotou 140 m<sup>3</sup>.s<sup>-1</sup> byl plně transformován ve volném prostoru nádrže. Nebyla překročena hodnota neškodného průtoku pod vodním dílem Lipno II., která je 90 m<sup>3</sup>.s<sup>-1</sup>. Retenční prostor nádrže Lipno I. nebyl během povodně využit.

Podrobný průběh hladiny v nádrži Lipno I., přítoku do nádrže a odtoku z VD Lipno II. je uveden v příloze č. 11.3.

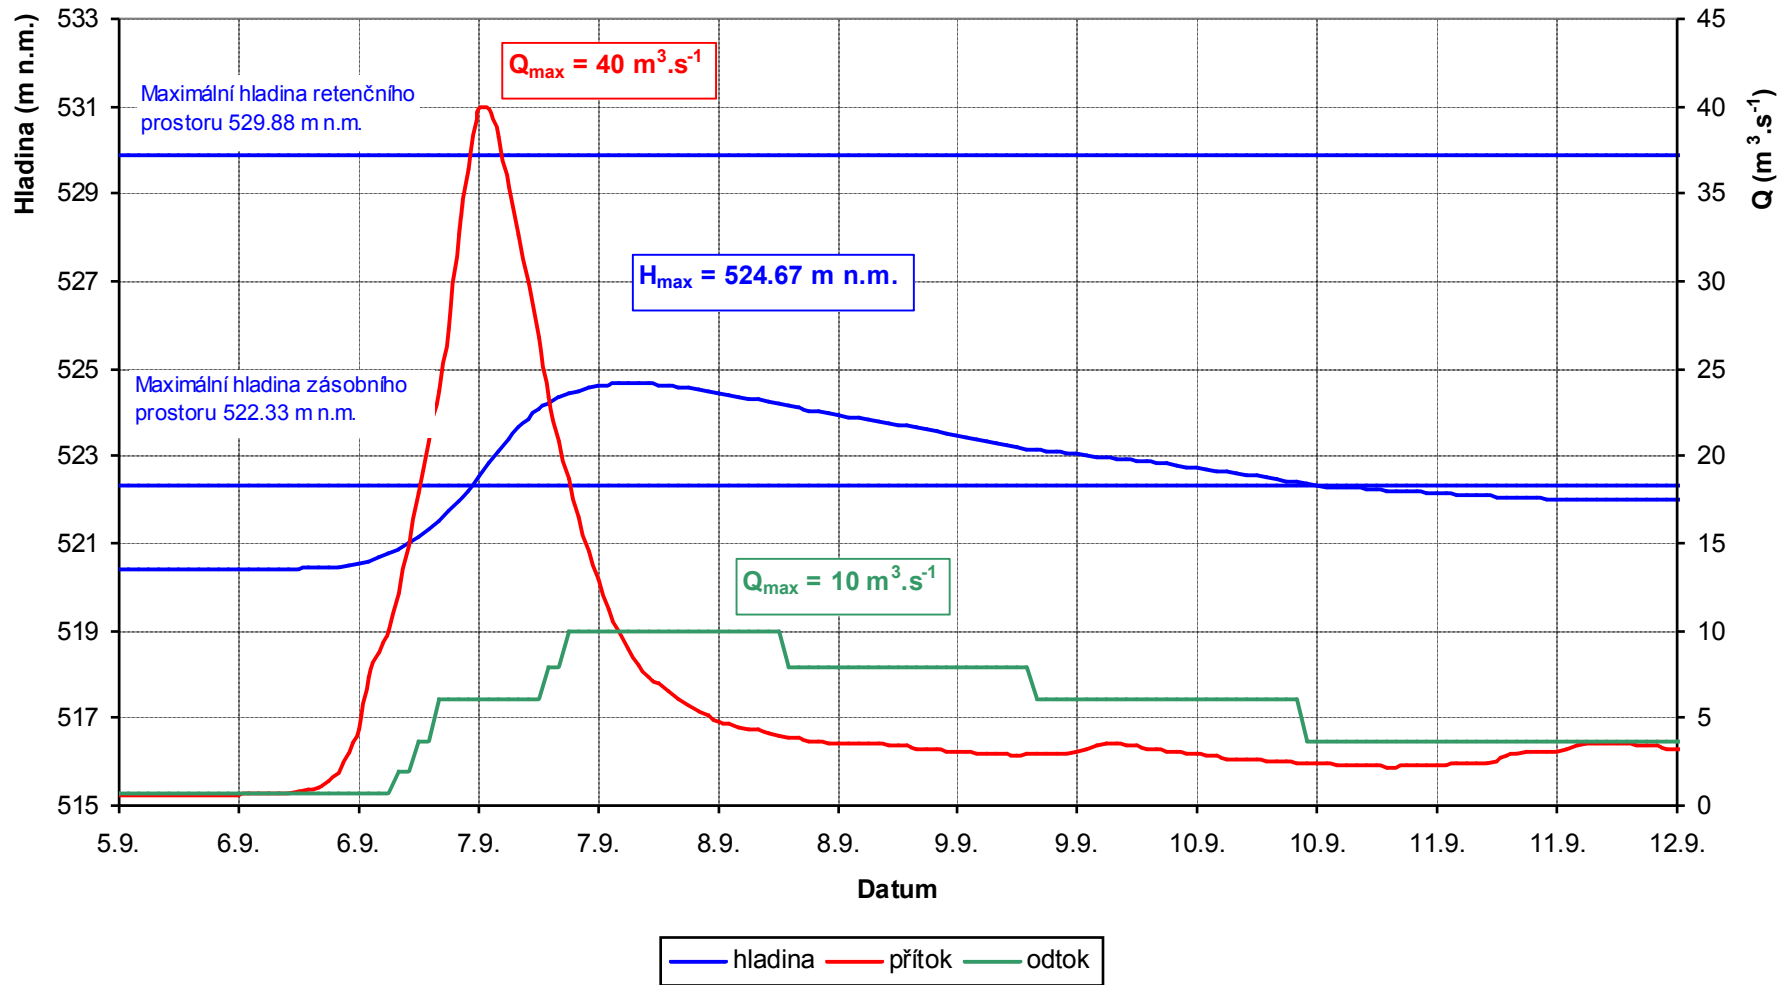
# VD Husinec - povodeň září 2007

Před příchodem intenzivních srážek se hladina na vodním díle nacházela na kótě 520,42 m n.m. (5.9. 07,00 hod) tj. 1,91 m pod maximální úrovní zásobního prostoru. Celkový volný prostor v nádrži činil cca 4,4 milionů m<sup>3</sup>.

Vlivem intenzivních srážek došlo k vzestupu hladin zejména na horním toku Blanice a jejích přítocích. Přítok do nádrže rychle stoupal, při kulminaci v ranních hodinách dne 7.9.2007 dosáhl 40 m<sup>3</sup>.s<sup>-1</sup>. Odtok byl postupně navyšován na 6, 8 a 10 m<sup>3</sup>.s<sup>-1</sup> s ohledem na hydrologickou situaci pod nádrží. Z části zaplněný retenční prostor nádrže byl postupně snižovaným odtokem vyprázdněn.

Podrobný průběh hladiny v nádrži Husinec, přítoku do nádrže a odtoku z vodního díla je uveden v příloze č. 11.3.
