**SOUHRNNÁ ZPRÁVA O POVODNI
V OBLASTECH POVODÍ
HORNÍ VLTAVY,
BEROUNKY A DOLNÍ VLTAVY**

**POVODEŇ
PROSINEC 2007**

vypracoval: Povodí Vltavy, státní podnik
Centrální vodohospodářský dispečink

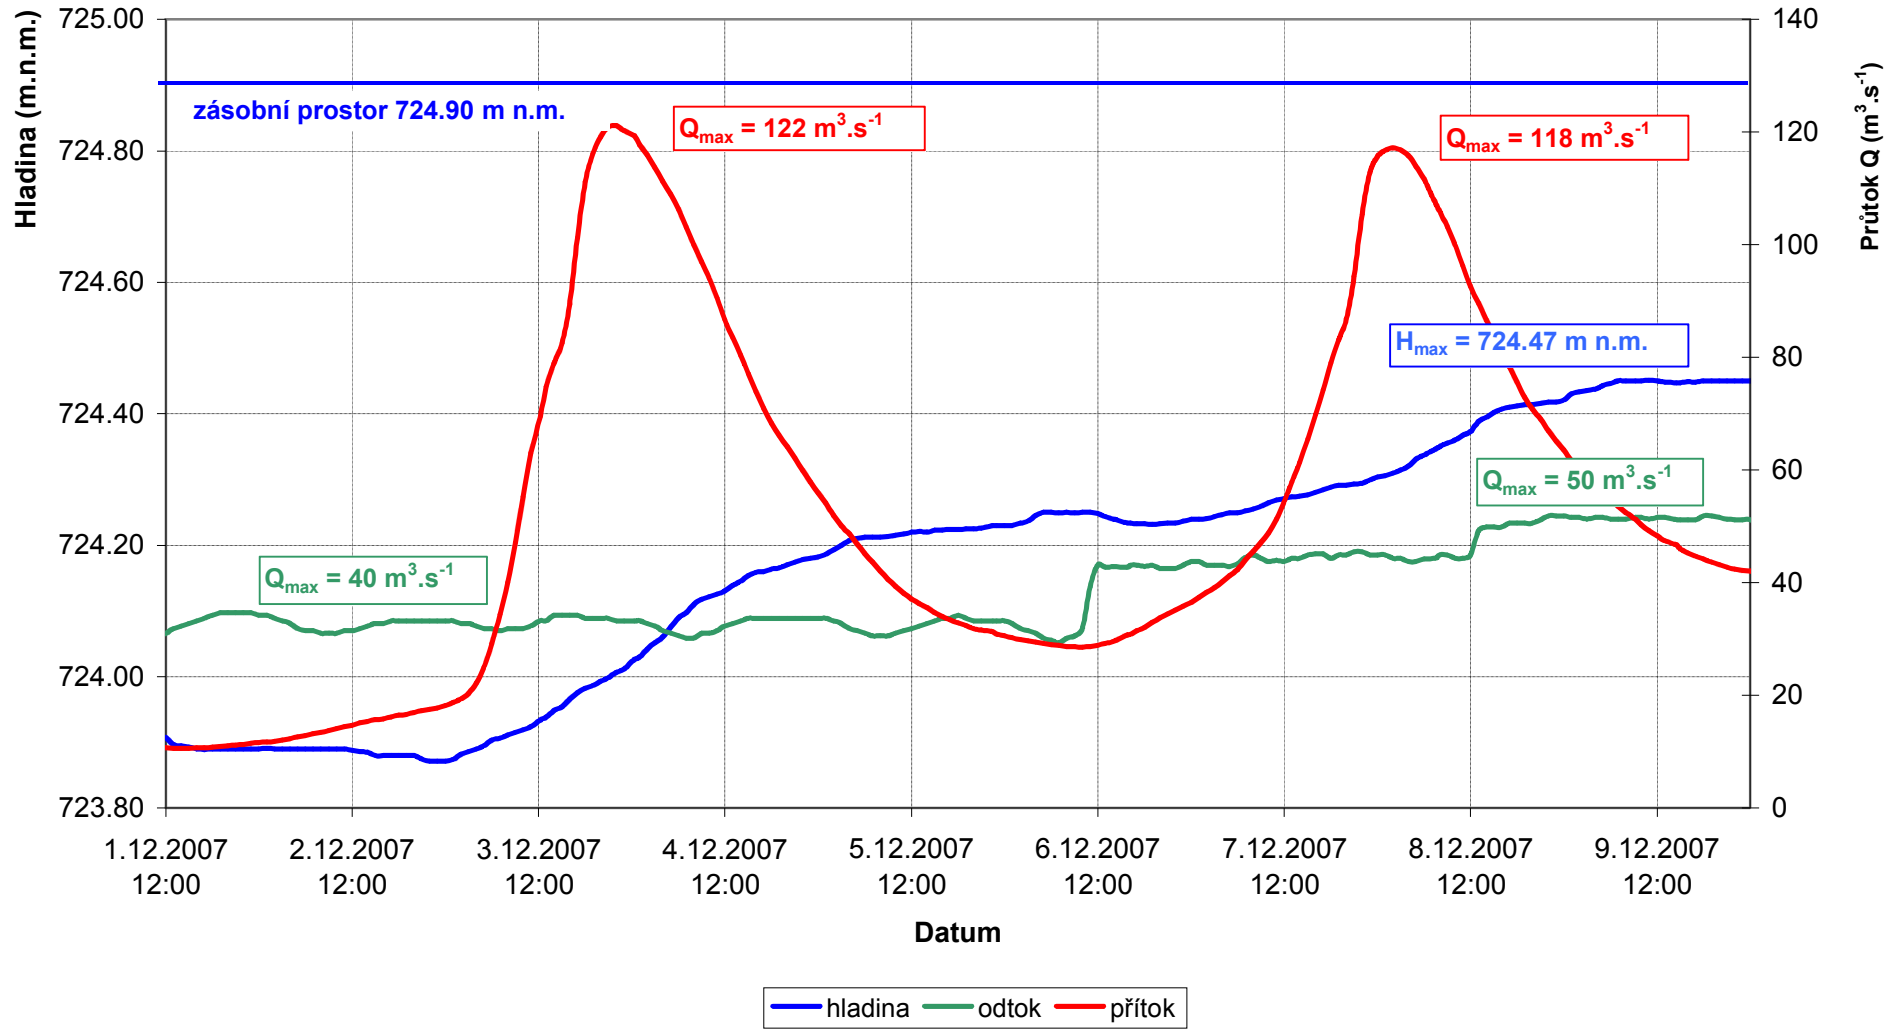
VD Lipno - povodeň - prosinec 2007

Na vodním díle Lipno byla před příchodem první povodňové vlny normální provozní situace. Přítok do nádrže byl $20 \text{ m}^3 \cdot \text{s}^{-1}$ a odtok $30 \text{ m}^3 \cdot \text{s}^{-1}$. Hladina na vodním díle se nacházela v zásobním prostoru na kótě 723,90 m n.m. – tj. 100 cm pod maximální úroveň zásobního prostoru. Ochranný prostor nádrže o velikosti 33 mil. m^3 byl zcela volný. Celkový volný prostor v nádrži činil cca 70 mil. m^3 .

Vlivem intenzivních srážek, oteplení a tání sněhu v povodí nad VD Lipno došlo k vzestupu hladin na horním toku Vltavy. Přítok do nádrže rychle stoupal, při kulminaci v nočních hodinách 3.12.2007 dosáhl $122 \text{ m}^3 \cdot \text{s}^{-1}$. Odtok byl udržován na $30 \text{ m}^3 \cdot \text{s}^{-1}$ s přihlédnutím na situaci pod vodním dílem a zejména v Českém Krumlově. Přítok do nádrže postupně klesal a 5.12.2007 v odpoledních hodinách došlo k vyrovnání přítoku s odtokem na $30 \text{ m}^3 \cdot \text{s}^{-1}$. Z důvodu nepříznivé předpovědi srážek bylo 6.12.2007 ve 12:00 hod provedeno zvýšení odtoku z nádrže na $40 \text{ m}^3 \cdot \text{s}^{-1}$. Vlivem druhé vlny intenzivních srážek došlo k opětovnému vzestupu přítoku. Kulminace byla 8.12.2007 kolem 2:00 hod při přítoku $118 \text{ m}^3 \cdot \text{s}^{-1}$. Po kulminaci přítoku bylo provedeno postupné zvýšení odtoku opět s ohledem na situaci pod nádrží na 45 a následně $50 \text{ m}^3 \cdot \text{s}^{-1}$.

K transformaci obou povodňových vln byl tedy využit volný zásobní prostor. Kulminační hladina v nádrži byla 724,47 m n.m. Díky provedeným manipulacím došlo k výrazným transformacím obou povodňových vln. Při první povodňové vlně ze $122 \text{ m}^3 \cdot \text{s}^{-1}$ na $30 \text{ m}^3 \cdot \text{s}^{-1}$. Při druhé povodňové vlně ze $118 \text{ m}^3 \cdot \text{s}^{-1}$ na $50 \text{ m}^3 \cdot \text{s}^{-1}$.

Podrobný průběh hladiny v nádrži Lipno I., přítoku do nádrže a odtoku z VD Lipno II. je uveden v příloze č. 11.4.

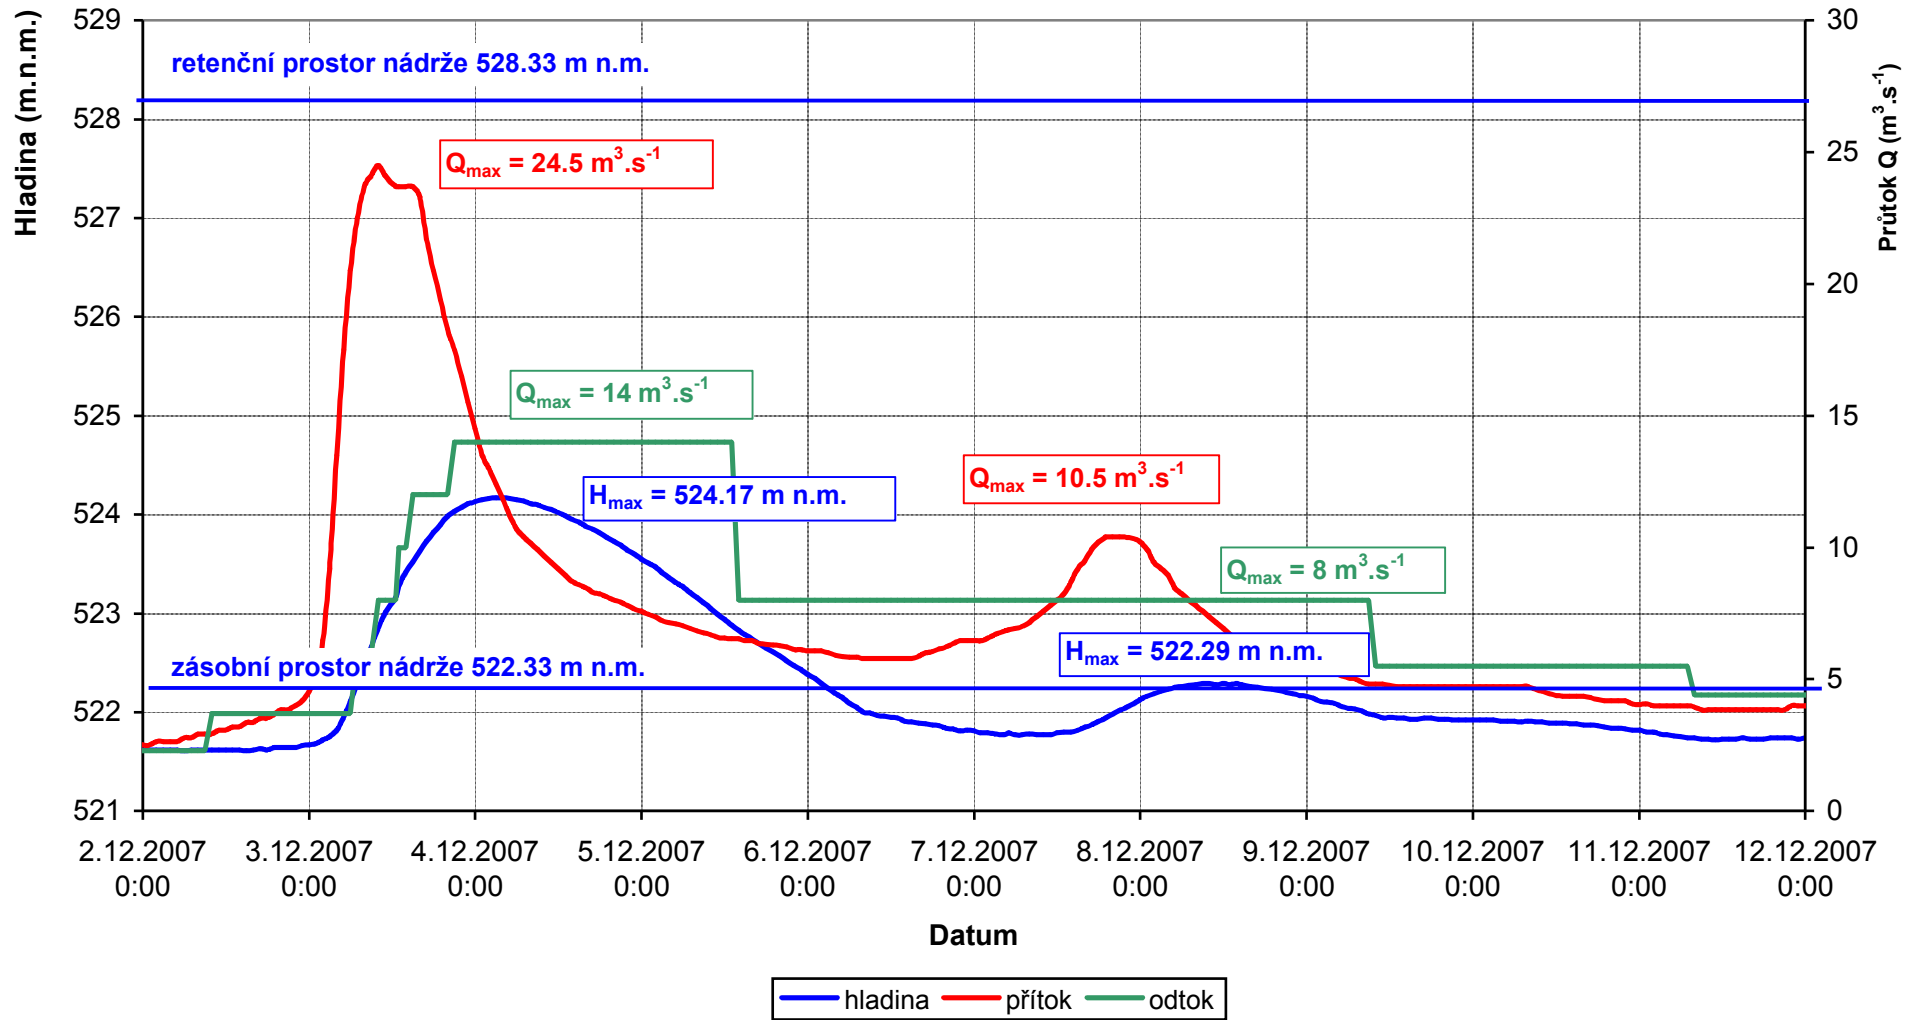
VD Husinec - povodeň - prosinec 2007

Na vodním díle Husinec byla před příchodem první povodňové vlny normální provozní situace. Přítok do nádrže byl $2 \text{ m}^3 \cdot \text{s}^{-1}$ a odtok $2 \text{ m}^3 \cdot \text{s}^{-1}$. Hladina na vodním díle se nacházela v zásobním prostoru na kótě 521,70 m n.m. – tj. 63 cm pod maximální úroveň zásobního prostoru. Ochranný prostor nádrže o velikosti 3,7 mil. m^3 byl zcela volný. Celkový volný prostor v nádrži činil cca 3,9 mil. m^3 .

Vlivem intenzivních srážek, oteplení a tání sněhu v povodí nad VD Husinec došlo k vzestupu hladin na horním toku Blanice a jejích přítocích. Přítok do nádrže rychle stoupal, při kulminaci v dopoledních hodinách 3.12.2007 dosáhl $25 \text{ m}^3 \cdot \text{s}^{-1}$. Odtok byl postupně navyšován dle platného manipulačního řádu na 6, 8, 10, 12 a po kulminaci přítoků až na $14 \text{ m}^3 \cdot \text{s}^{-1}$ s přihlédnutím na hydrologickou situaci pod nádrží. Tento odtok byl udržován až do

5.12.2007 13:00 hod, kdy bylo provedeno snížení odtoku na $8 \text{ m}^3 \cdot \text{s}^{-1}$. Z důvodu nepříznivé předpovědi byl tímto odtokem vypuštěn zbývající retenční prostor a dále část zásobního prostoru až na kótu 521,77 m n.m. Druhá povodňová vlna nebyla tak intenzivní. Kulminační přítok do nádrže činil $10,5 \text{ m}^3 \cdot \text{s}^{-1}$, odtok byl udržován na $8 \text{ m}^3 \cdot \text{s}^{-1}$. Po poklesu přítoku a snížení hladiny pod kótu 522,00 m n.m. byl odtok postupně snižován až na $3,7 \text{ m}^3 \cdot \text{s}^{-1}$.

K transformaci první povodňové vlny byl tedy využit celý volný zásobní prostor a 184 cm retenčního prostoru. Kulminační hladina v nádrži byla 524,17 m n.m. Díky provedeným manipulacím došlo k výrazné transformaci povodňové vlny z $25 \text{ m}^3 \cdot \text{s}^{-1}$ na $14 \text{ m}^3 \cdot \text{s}^{-1}$. Při druhé povodňové vlně nedošlo k překročení hladiny zásobního prostoru. Došlo k mírné transformaci povodňové vlny z $10,5 \text{ m}^3 \cdot \text{s}^{-1}$ na $8 \text{ m}^3 \cdot \text{s}^{-1}$.

Podrobný průběh hladiny v nádrži Husinec, přítoku do nádrže a odtoku z vodního díla je uveden v příloze č. 11.4.

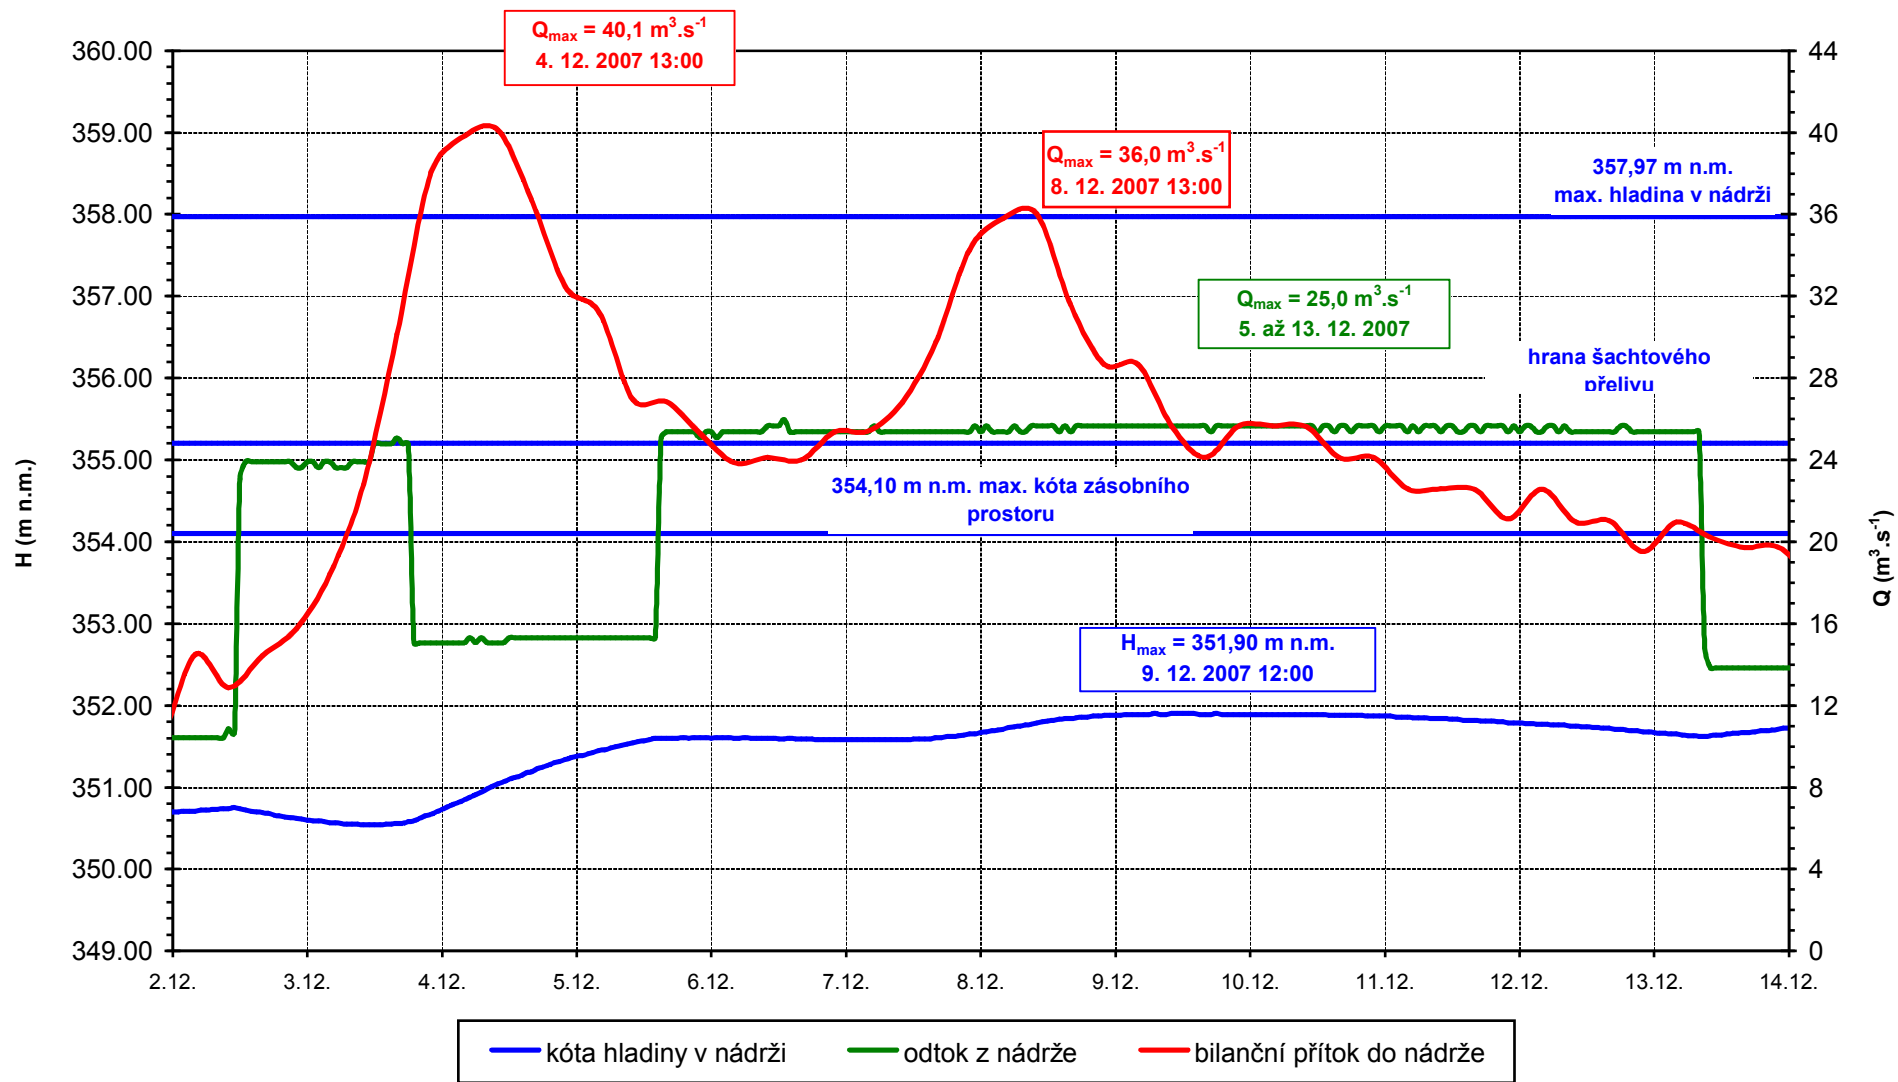
VD Hracholusky - povodeň prosinec 2007

V průběhu epizody byly na přítoku do nádrže zaznamenány dvě menší přítokové vlny. První s kulminačním přítokem $40,1 \text{ m}^3 \cdot \text{s}^{-1}$ (tj. $< Q_1$) dne 4.12. ve 13:00 hod. a druhá s kulminačním přítokem $36,0 \text{ m}^3 \cdot \text{s}^{-1}$ (tj. $< Q_1$) dne 8.12. v odpoledních hodinách. V reakci na zvýšené přítoky byl v průběhu epizody ovladatelně navyšován odtok z nádrže až na $25,6 \text{ m}^3 \cdot \text{s}^{-1}$, tedy hluboko pod hodnotu neškodného odtoku pro zimní režim provozu nádrže ($55 \text{ m}^3 \cdot \text{s}^{-1}$). Odtok byl v období 3.12. 18:00 hod. – 5.12. 14:30 hod. dočasně snížen na cca $15,0 \text{ m}^3 \cdot \text{s}^{-1}$, tak aby nedošlo k souběhu vln ze Mže, Úhlavy a Radbuzy v Plzni. Transformace nádrží VD Hracholusky v té době činila až $25,0 \text{ m}^3 \cdot \text{s}^{-1}$

Hladina v nádrži vystoupala o 1,36 m a nepřekročila úroveň max. kóty zásobního prostoru. Veškerý průtok byl převáděn ovladatelně přes turbínu MVE, případně spodními výpustmi. V nádrži bylo zachyceno celkem 4,17 mil. m^3 vody.

Podrobný průběh hladiny v nádrži, přítoku do nádrže a odtoku je uveden v příloze č.11.4.
