**SOUHRNNÁ ZPRÁVA O POVODNI
V OBLASTECH POVODÍ
HORNÍ VLTAVY,
BEROUNKY A DOLNÍ VLTAVY**

**POVODEŇ
BŘEZEN 2008**

vypracoval: Povodí Vltavy, státní podnik
centrální vodohospodářský dispečink

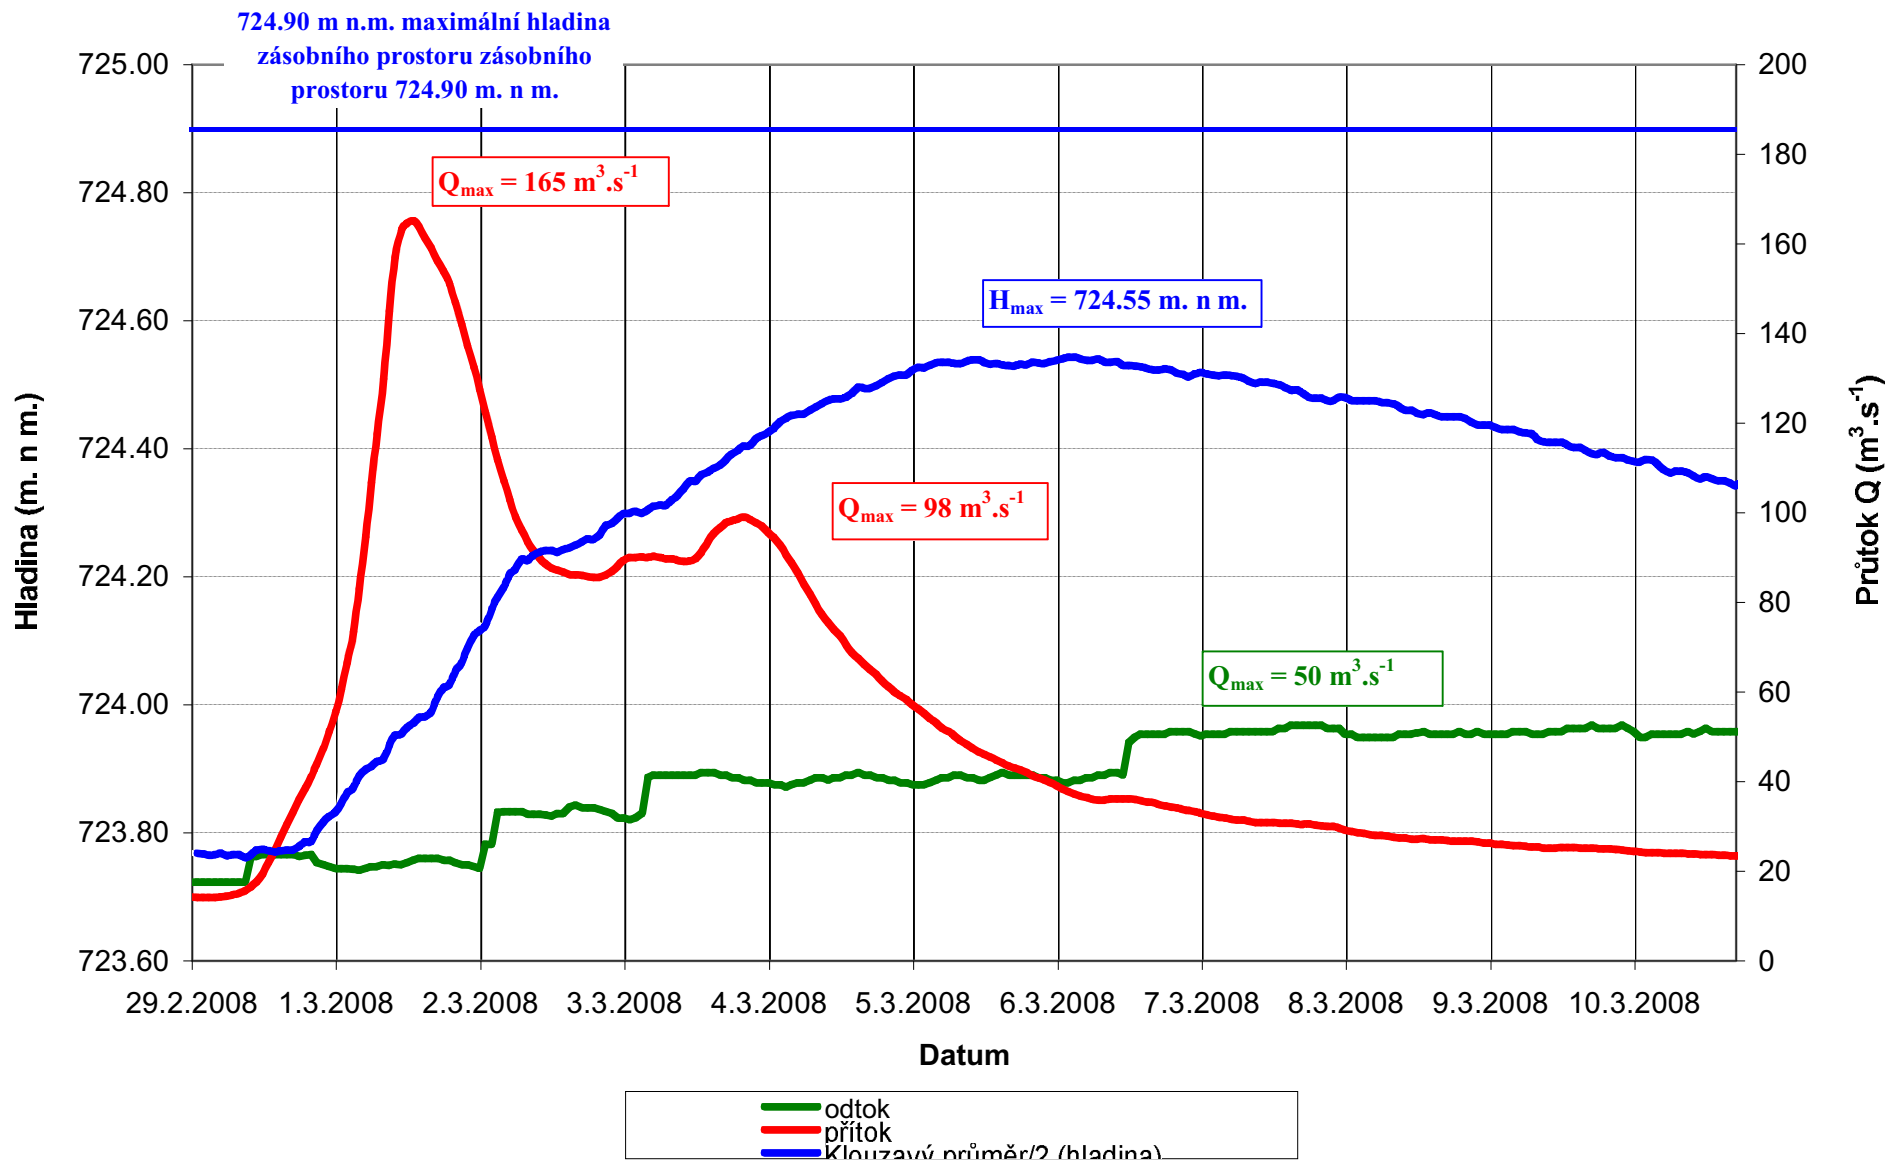
VD Lipno - povodeň březen 2008

Na vodním díle Lipno byla před příchodem povodňové vlny normální provozní situace. Přítok do nádrže byl $15 \text{ m}^3 \cdot \text{s}^{-1}$ a odtok $20 \text{ m}^3 \cdot \text{s}^{-1}$ (29.2.2008 v 07:00 hod). Hladina na vodním díle se nacházela v zásobním prostoru na kótě 723,77 m n.m. – tj. 113 cm pod maximální úrovní zásobního prostoru. Ochranný prostor nádrže o velikosti 33 mil. m^3 byl zcela volný. Celkový volný prostor v nádrži činil cca 83 mil. m^3 .

Vlivem intenzivních srážek, oteplení a následného tání sněhu v povodí nad VD Lipno došlo k vzestupu hladin na horním toku Vltavy. Přítok do nádrže rychle stoupal, při kulminaci ve večerních hodinách dne 1.3.2008 dosáhl $165 \text{ m}^3 \cdot \text{s}^{-1}$. Odtok byl postupně navyšován na $30 \text{ m}^3 \cdot \text{s}^{-1}$, $40 \text{ m}^3 \cdot \text{s}^{-1}$ a $50 \text{ m}^3 \cdot \text{s}^{-1}$ s přihlédnutím na situaci pod vodním dílem a zejména v Českém Krumlově. K transformaci povodňové vlny byl využit volný zásobní prostor. Kulminační hladina v nádrži byla 724,55 m n.m. Díky provedeným manipulacím došlo k výrazné transformaci povodňové vlny ze $165 \text{ m}^3 \cdot \text{s}^{-1}$ na $50 \text{ m}^3 \cdot \text{s}^{-1}$.

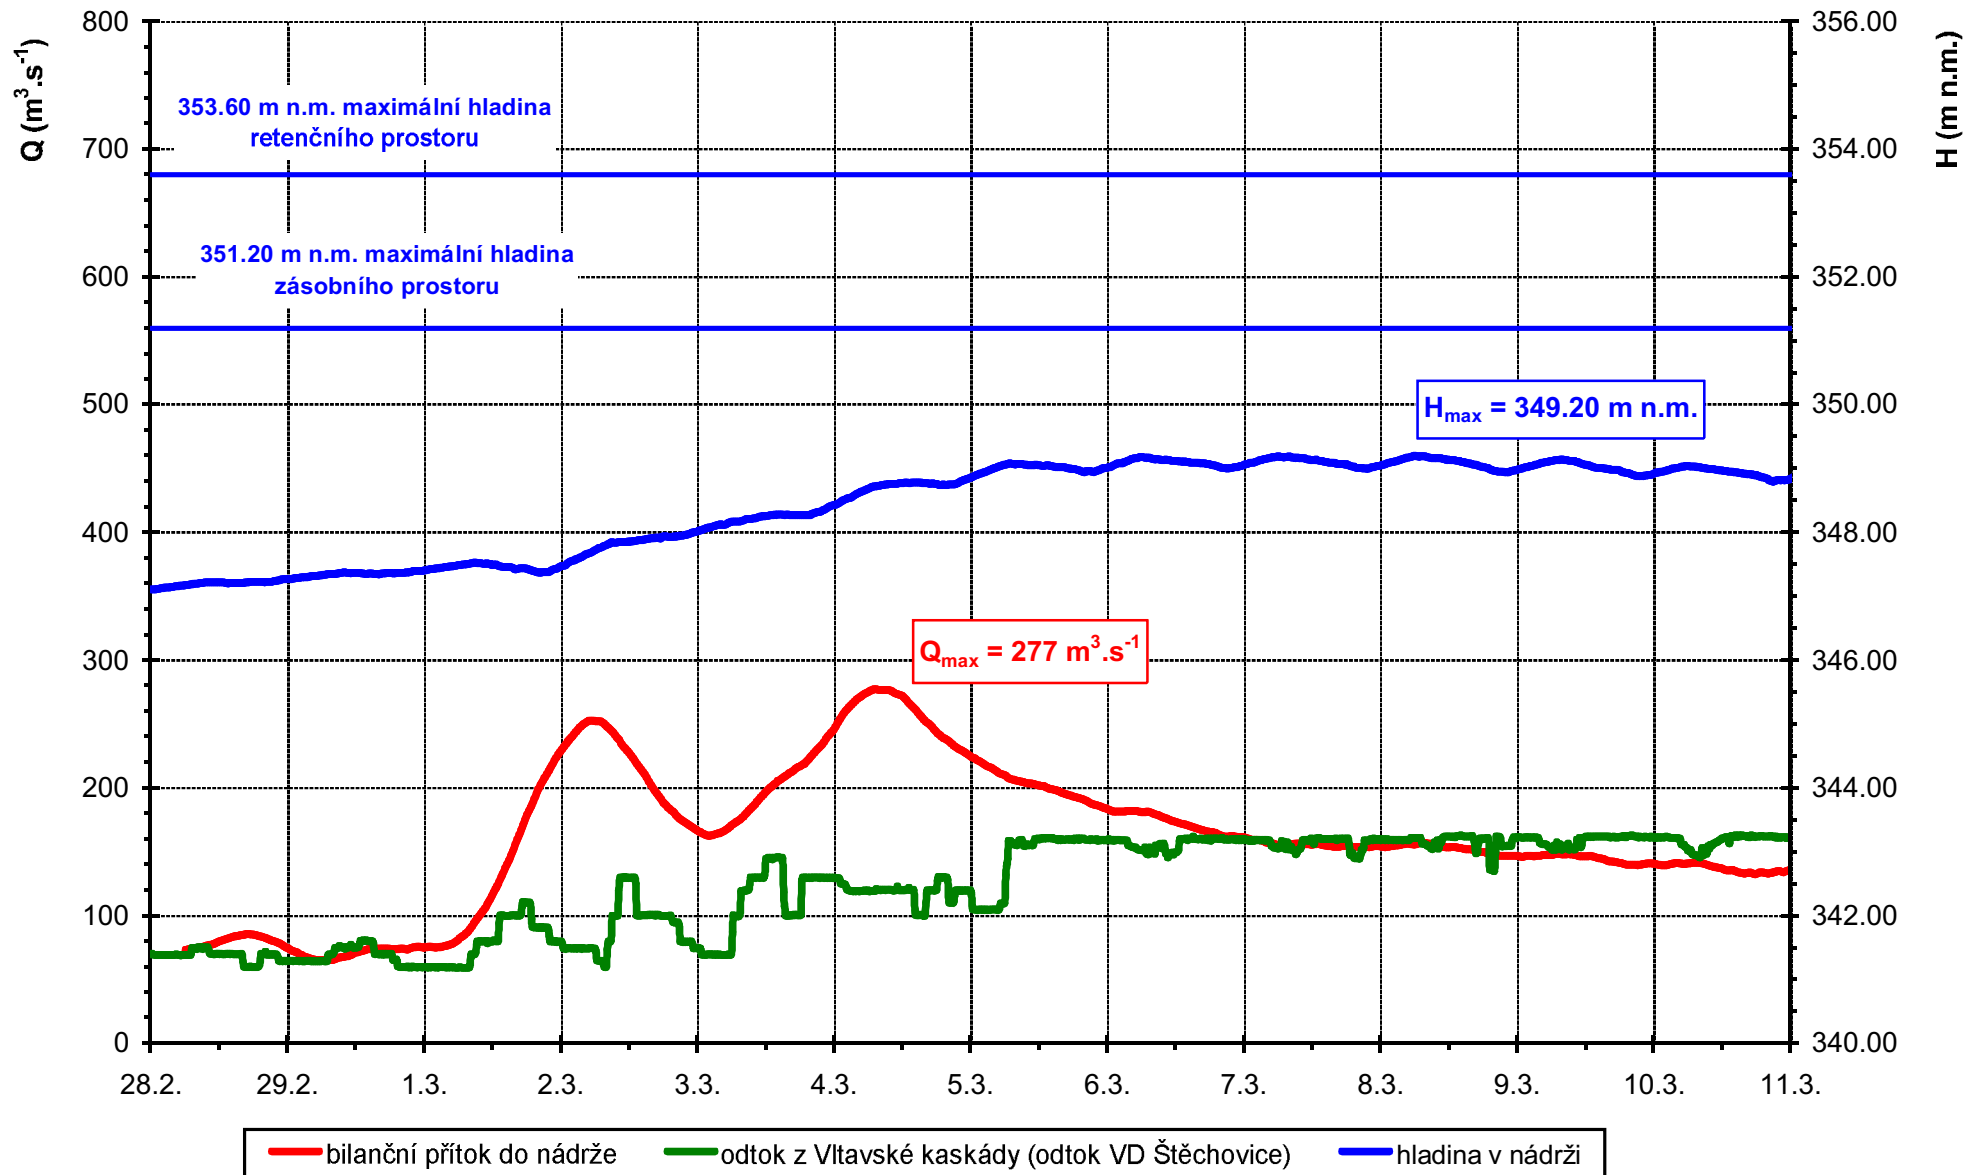
VD Orlik - povodeň březen 2008

Před nástupem povodně byla hladina v nádrži vodního díla Orlík na kótě 347,34 m n.m – tj. 386 cm pod maximální kótou zásobního prostoru (29.2.2008 v 07:00 hod). Ochranný prostor nádrže o velikosti 62 mil. m^3 byl zcela volný. Celkový volný objem v nádrži činil cca

151 mil. m³. Maximální přítok do nádrže během povodně činil cca 277 m³.s⁻¹ (4.3.2008, 07:00 hod). Přítok byl zcela transformován tak, aby průtok na dolním toku Vltavy pod soutokem se Sázavou a Beroučkou (profil Malá Chuchle) nepřekročil hodnotu 450 m³.s⁻¹. Všechny manipulace na vodním díle probíhaly s ohledem na hydrologickou situaci v celém povodí Vltavy a podle vývoje průtoků na Sázavě a Berounce.

Retenční prostor nádrže nebyl během povodně využit. Podrobný průběh hladiny v nádrži, přítoku do nádrže a odtoku z Vltavské kaskády je uveden v příloze č. 11.4.

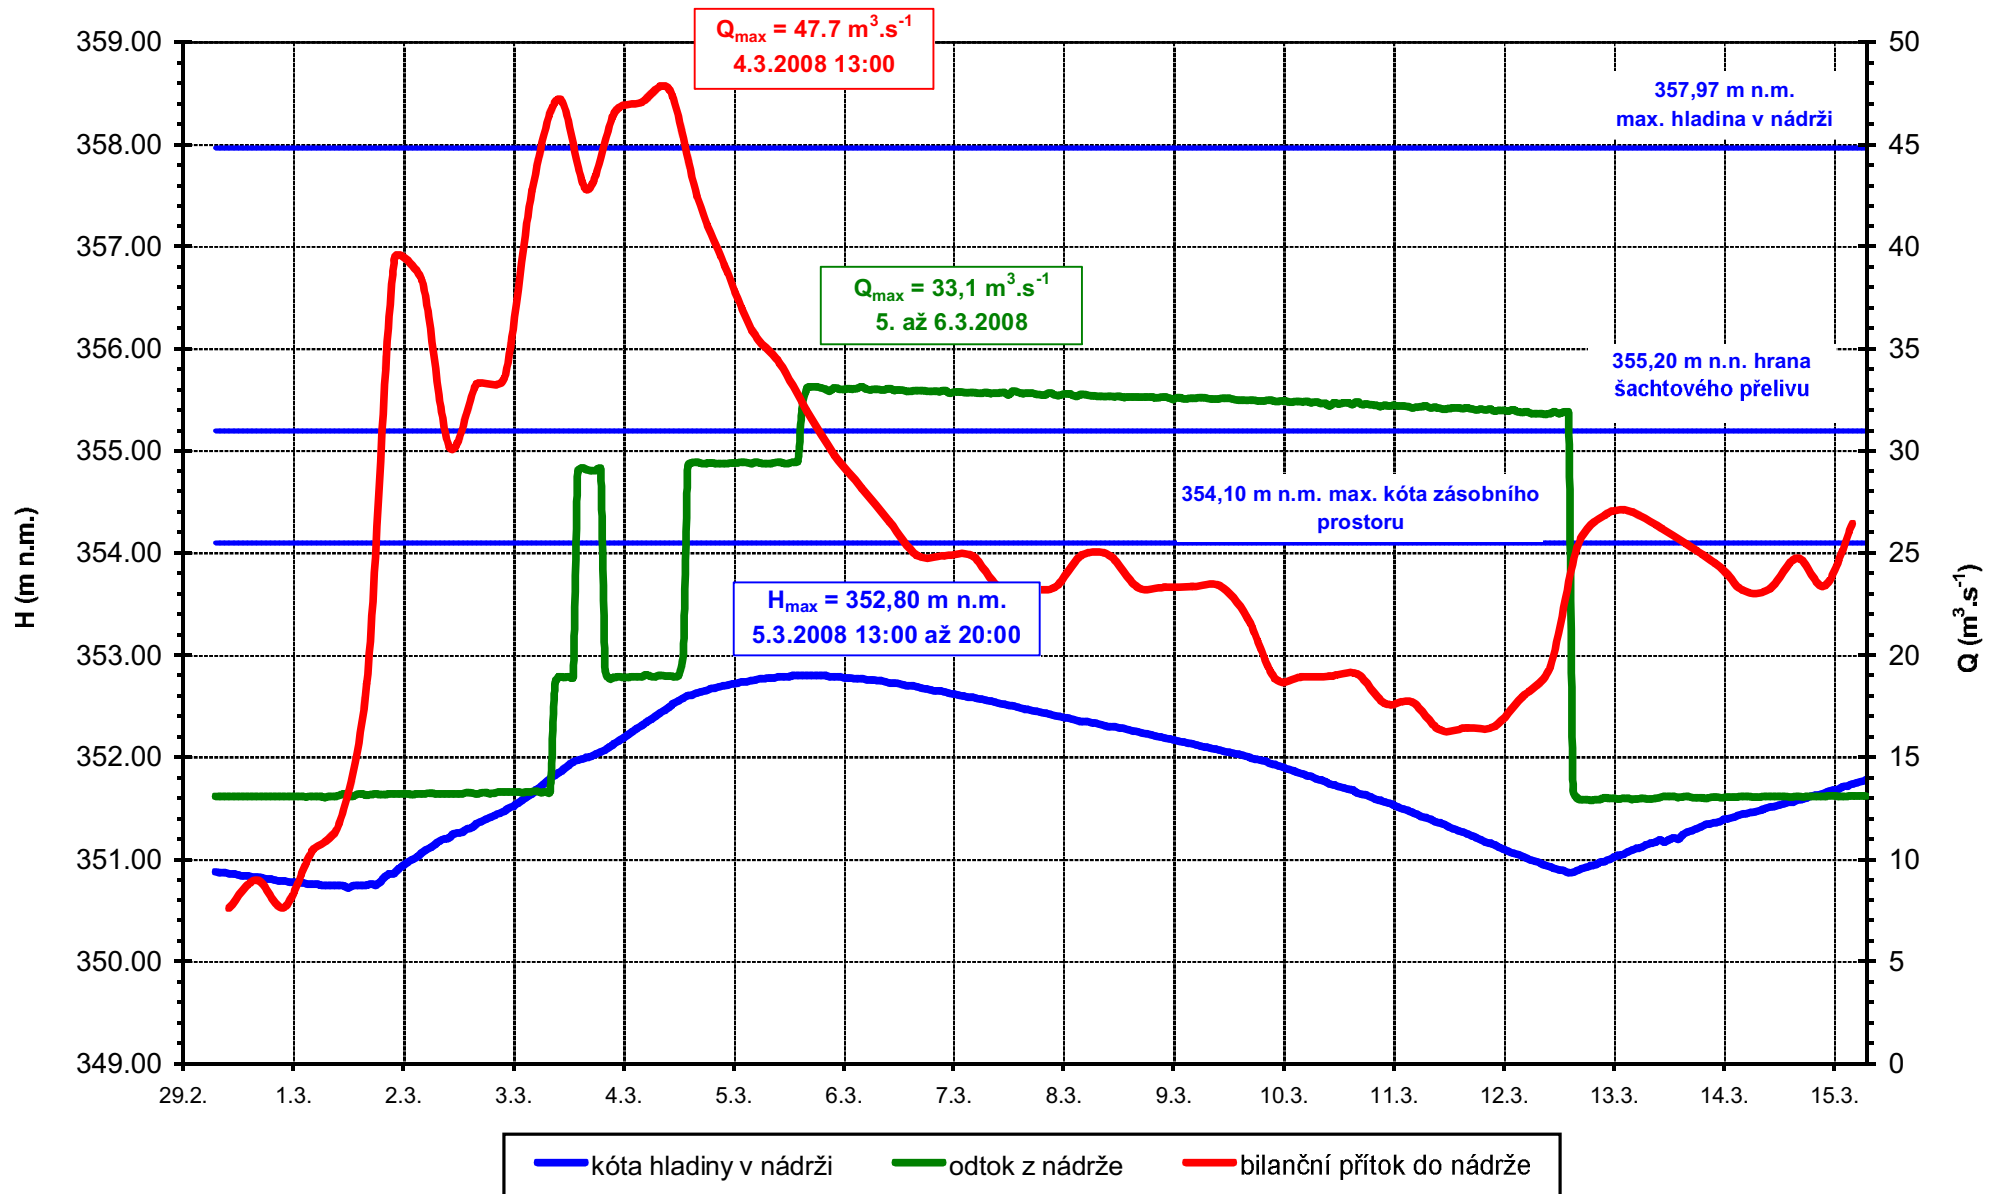
VD Hracholusky - povodeň březen 2008

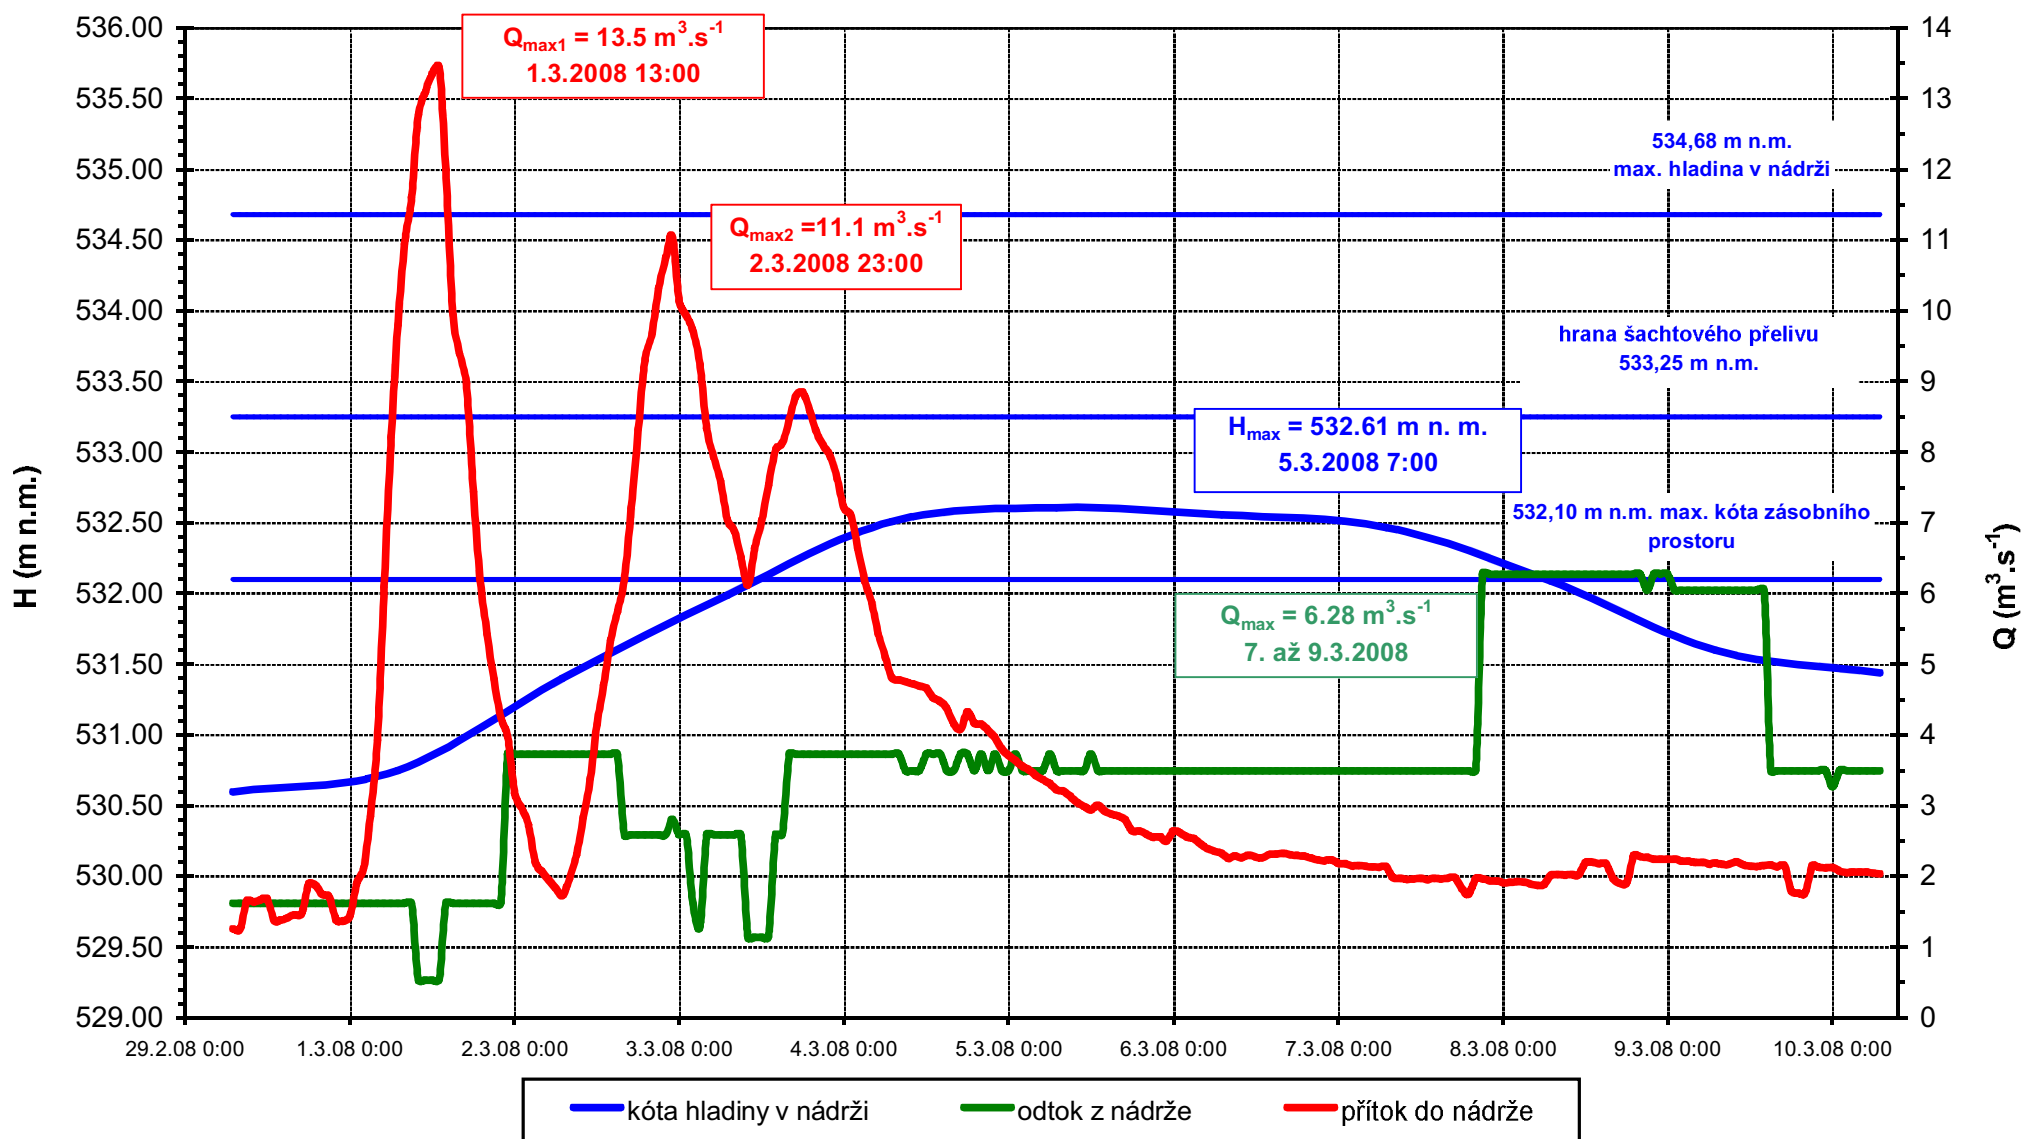
VD Lučina - povodeň březen 2008

Z vodních děl ve správě závodu Berounka měla největší vliv na průběh povodně v březnu 2008 především VD Lučina, kde dosáhl maximální přítok $Q_2 - Q_5$ (nádrž zachytila 1,27 mil.m³), dále VD Nýrsko s kulminačním přítokem $Q_2 - Q_5$ (nádrž zachytila 2,44 mil.m³) a VD Hracholusky s hodnotou maximálního přítoku menšího než Q_1 (nádrž zachytila 6,51 mil.m³). Na všech vodních dílech proběhly manipulace tak, aby nebyla překročena hodnota neškodného odtoku.

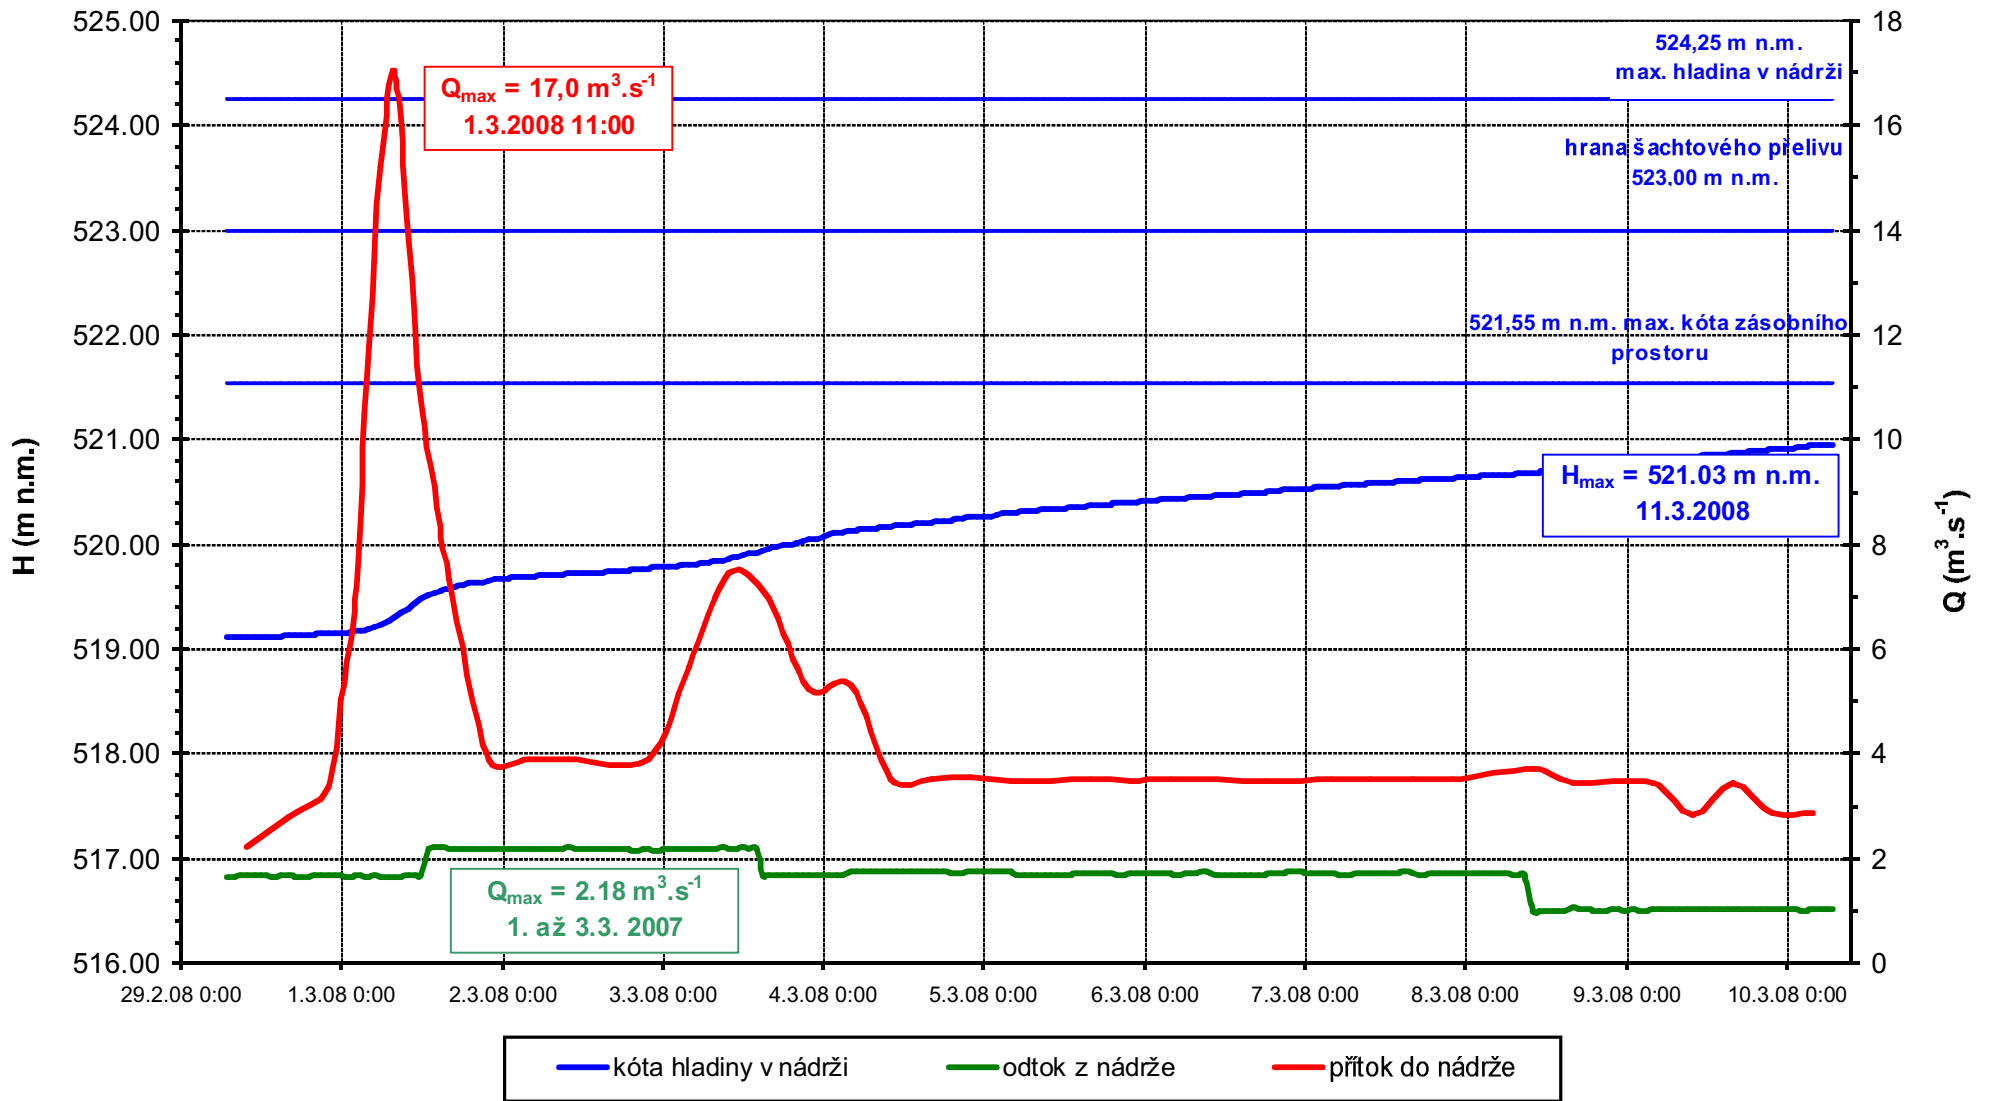
VD Nýrsko - povodeň března 2008

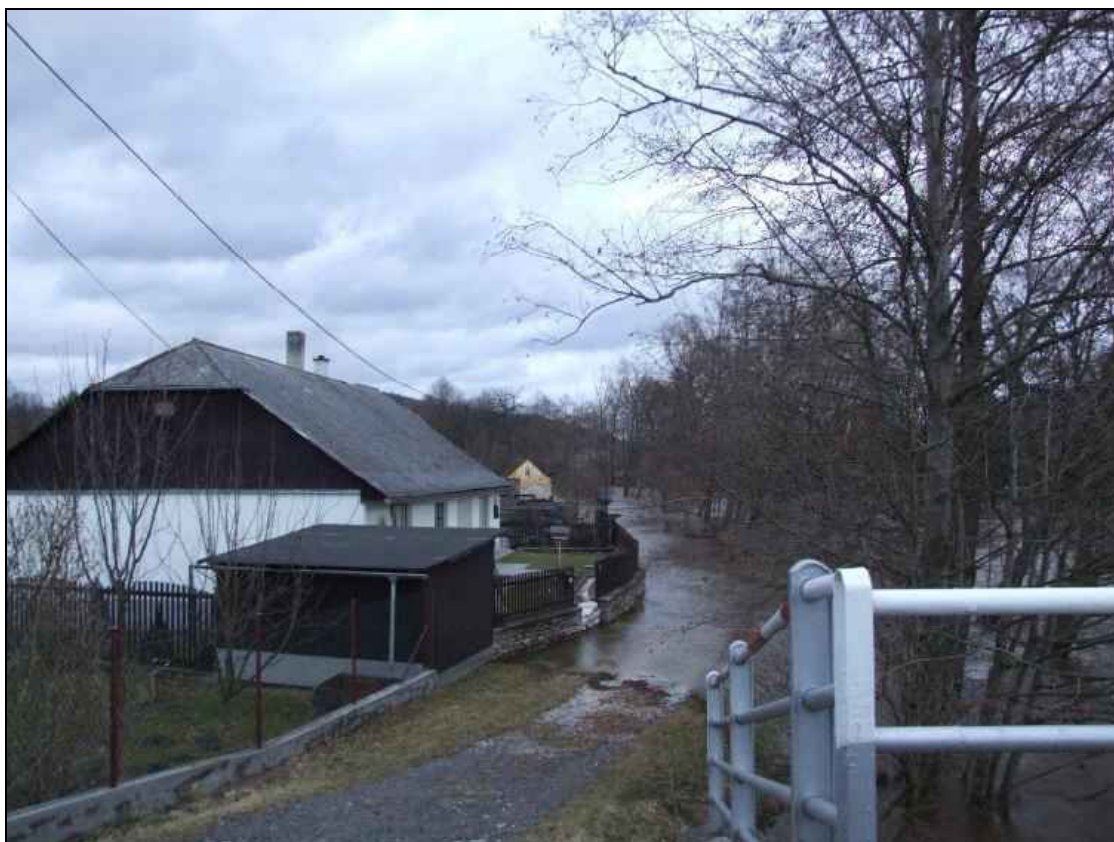
Obr.č. 4 – Otava - Žichovice – suché rameno

Závod	koryta vodních toků - středisko	celkem [tis. Kč]
Horní Vltava	PS 8 - Otava, Dobruška ř.km 88,0 - 88,3	100
	PS 8 - Otava, Sušice ř.km 92,1 - 92,78	132
	PS 8 - Otava, Žichovice ř.km 0,3 - 1,25	192
	PS 8 - Otava, Annín ř.km 101,6 - 103,1	158
celkem [tis. Kč.]		582

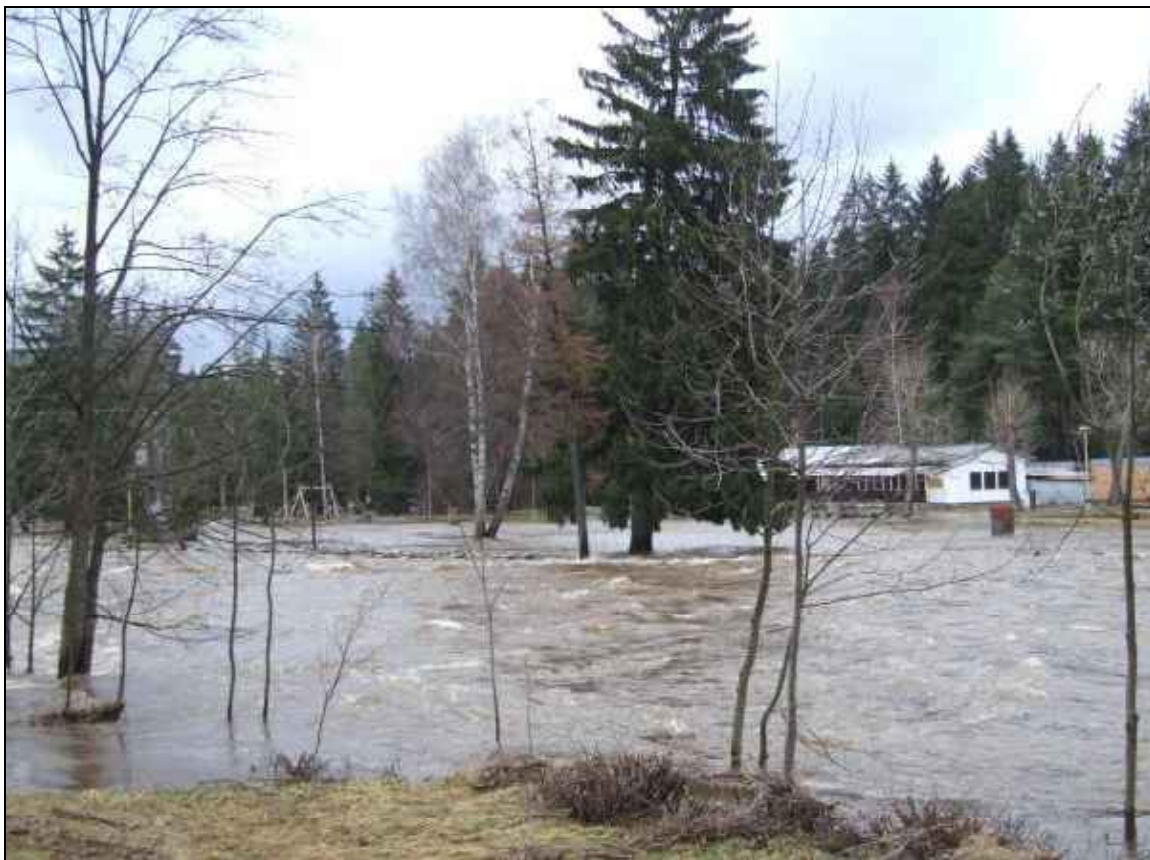
Obr.č. 5 – Otava - kemp Anín

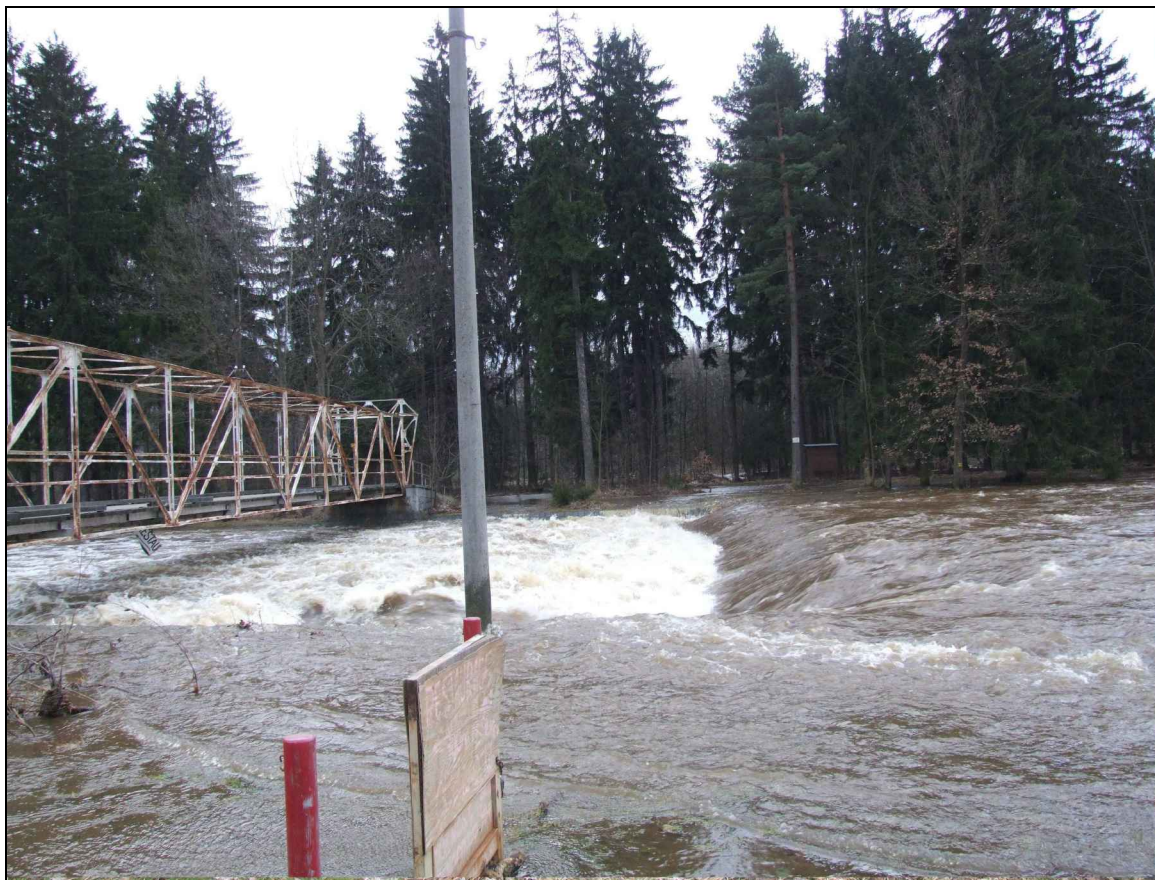
Obr.č. 7 – Otava – Sušice – jez Páteček

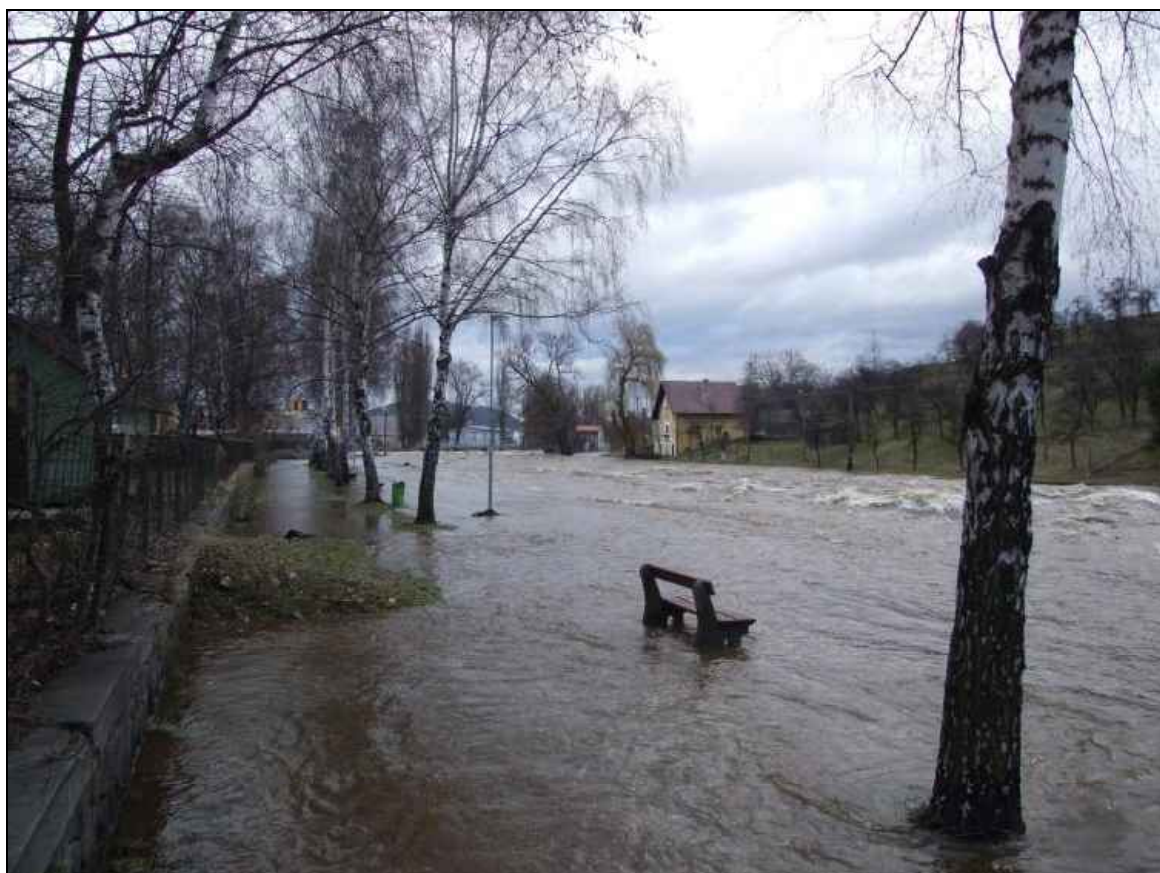
Obr.č. 8 – Otava – Sušice – zaplavený jez SOLO

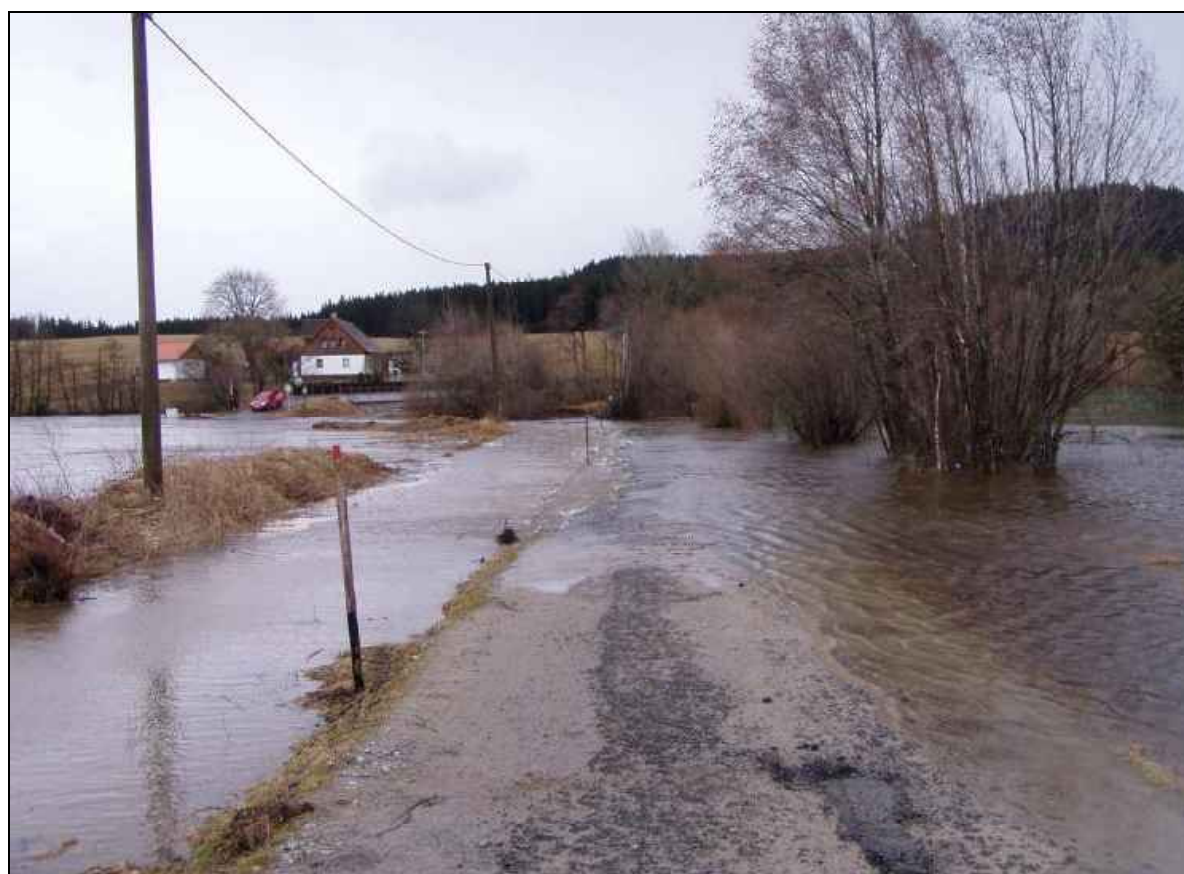
Obr.č. 14 – Teplá Vltava – Lenora – zaplavená cesta a fotbalové hřiště

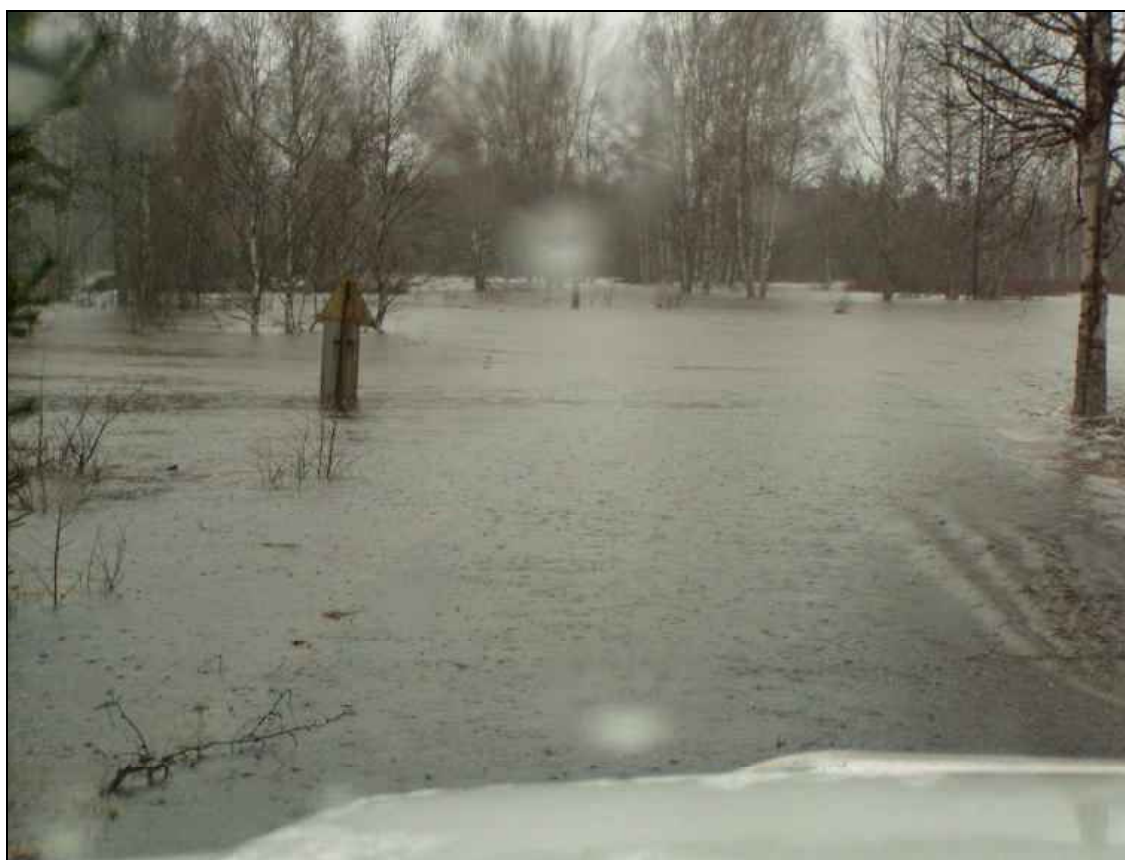
Obr.č. 18 – Studená Vltava – silniční komunikace směrem z Černého Kříže
