**SOUHRNNÁ ZPRÁVA O POVODNI
V OBLASTECH POVODÍ
HORNÍ VLTAVY,
BEROUNKY A DOLNÍ VLTAVY**

**POVODEŇ
SRPEN 2010**

LISTOPAD 2010

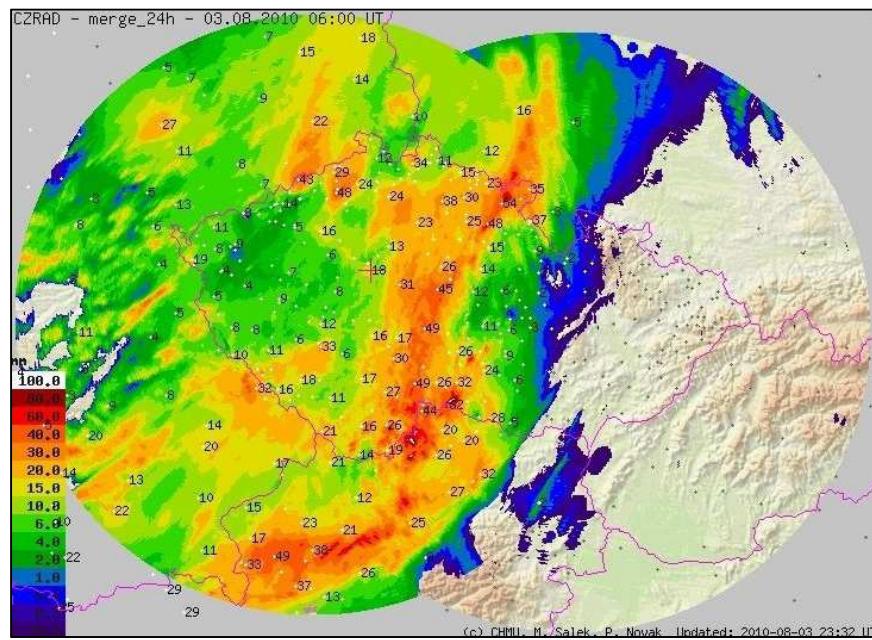
Obr. 1. Úhrn srážek od pondělí 2.8. 7.00 hod. do úterý 3.8 7.00 hod.

V pondělí 2.8. spadlo nejvíce srážek v bouřkách na jihu Čech v průměru 20 mm, ve východních Čechách 18 mm a ve středních Čechách 16 mm. Nejvyšší úhrny 49 mm byly zaznamenány ve stanici Jindřichův Hradec a Košetice. Srážky v tomto období viz obr. 1.

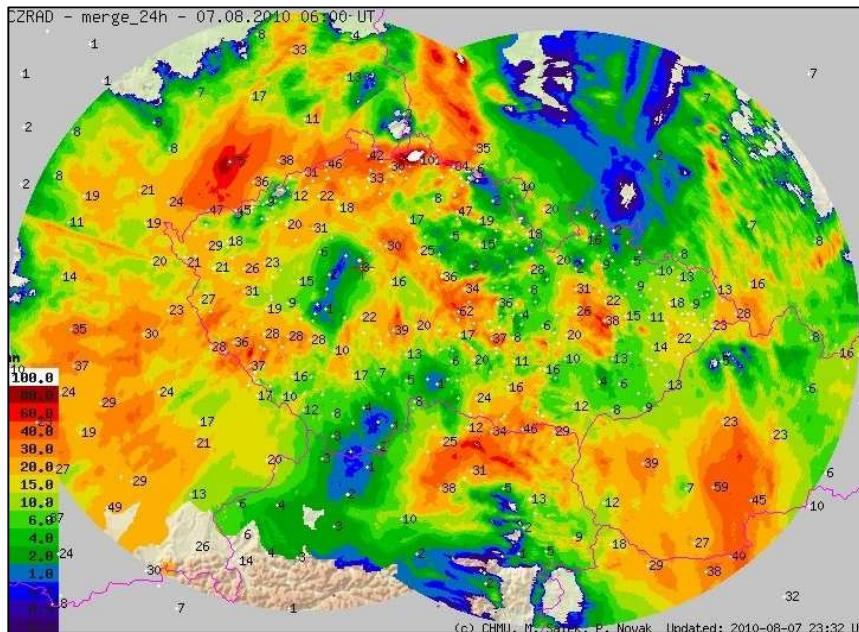
Obr. 2. Úhrn srážek od pátku 6.8. 7.00 hod. do soboty 7.8. 7.00 hod.

V pátek se srážky vyskytovaly na celém území ve správě státního podniku Povodí Vltavy s úhrnem až 60 mm, viz obr. 2.

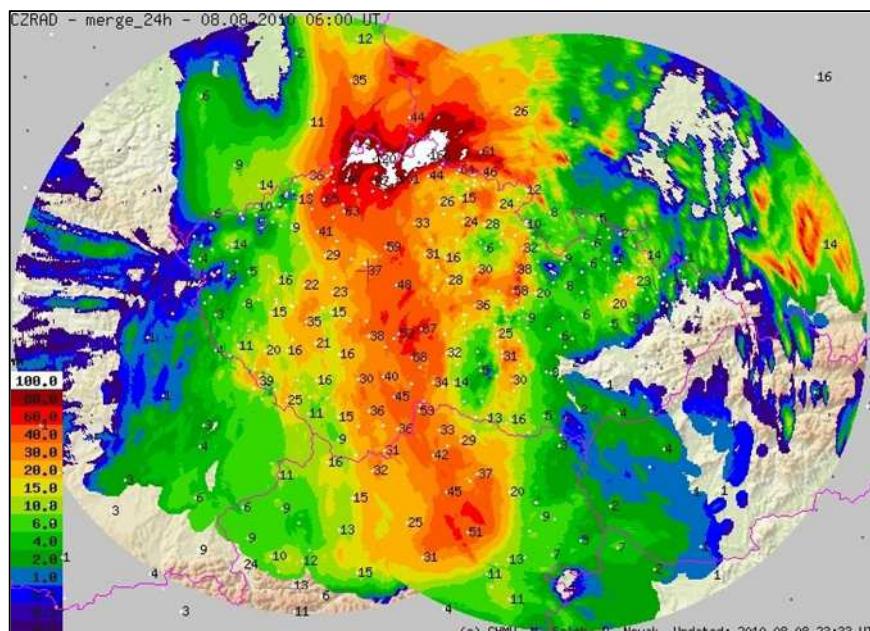
Obr. 3. Úhrn srážek od soboty 7.8. 7.00 hod. do neděle 8.8. 7.00 hod.

V sobotu se vyskytovaly srážky na celém území ve správě státního podniku Povodí Vltavy, viz obr. 3. Nejvíce bylo zasaženo povodí Nežárky s úhrnem přes 50 mm.

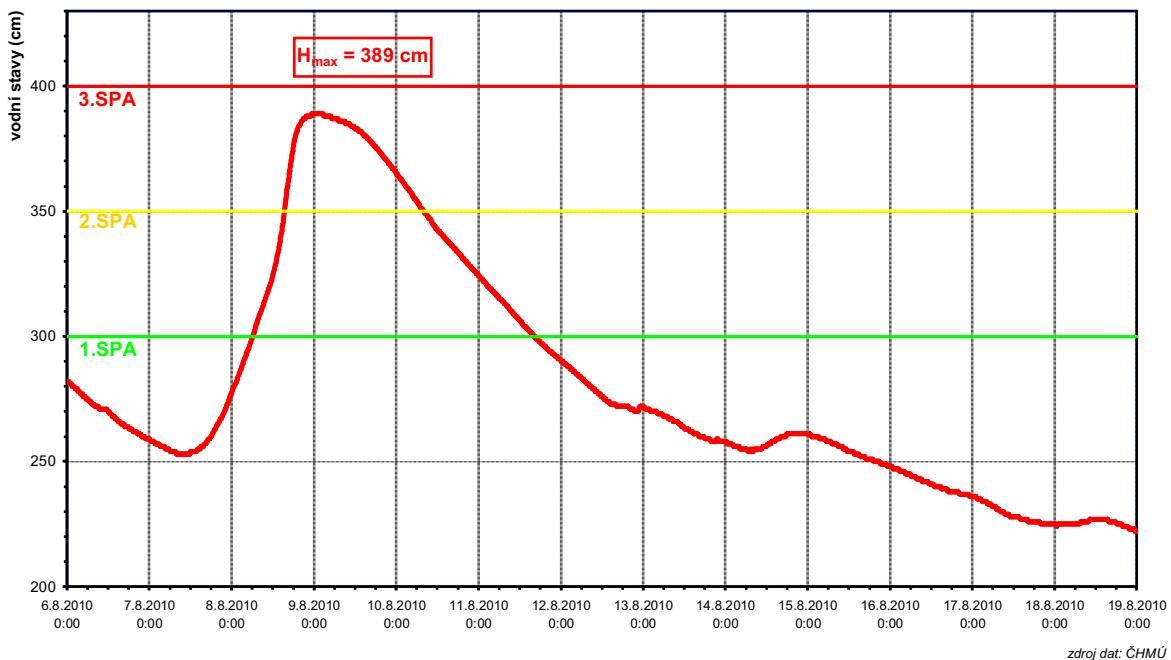
12.2.2 PILAŘ – LUŽNICE

Lužnice - Pilař (vodní stav) - povodeň srpen 2010

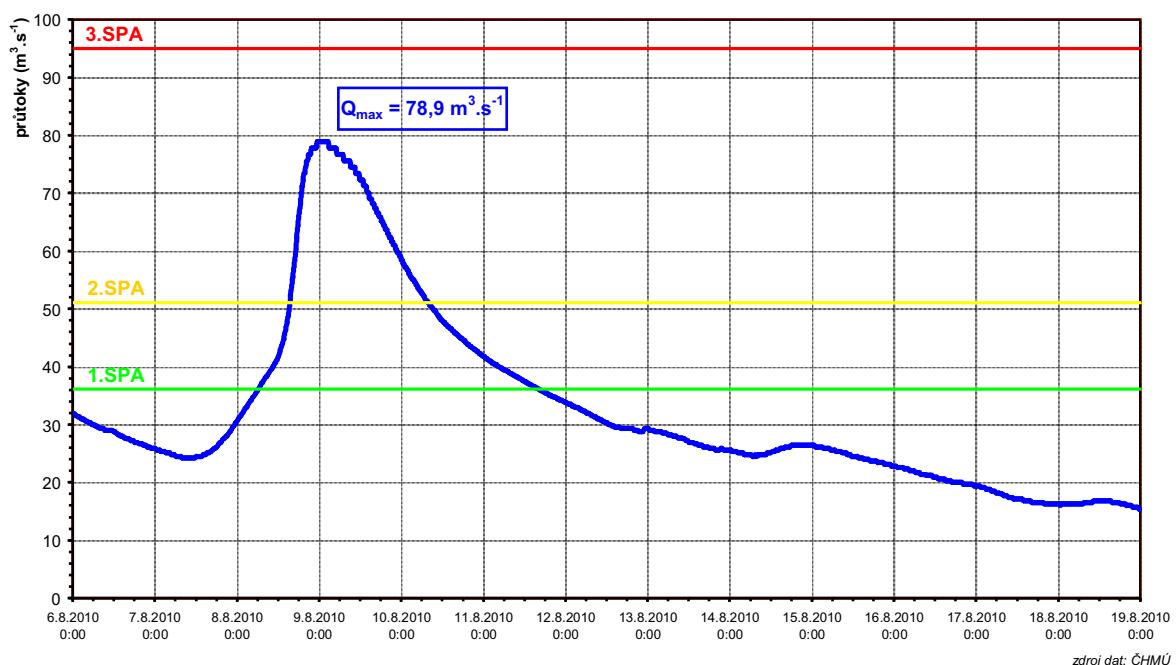
Lužnice - Pilař (průtoky) - povodeň srpen 2010

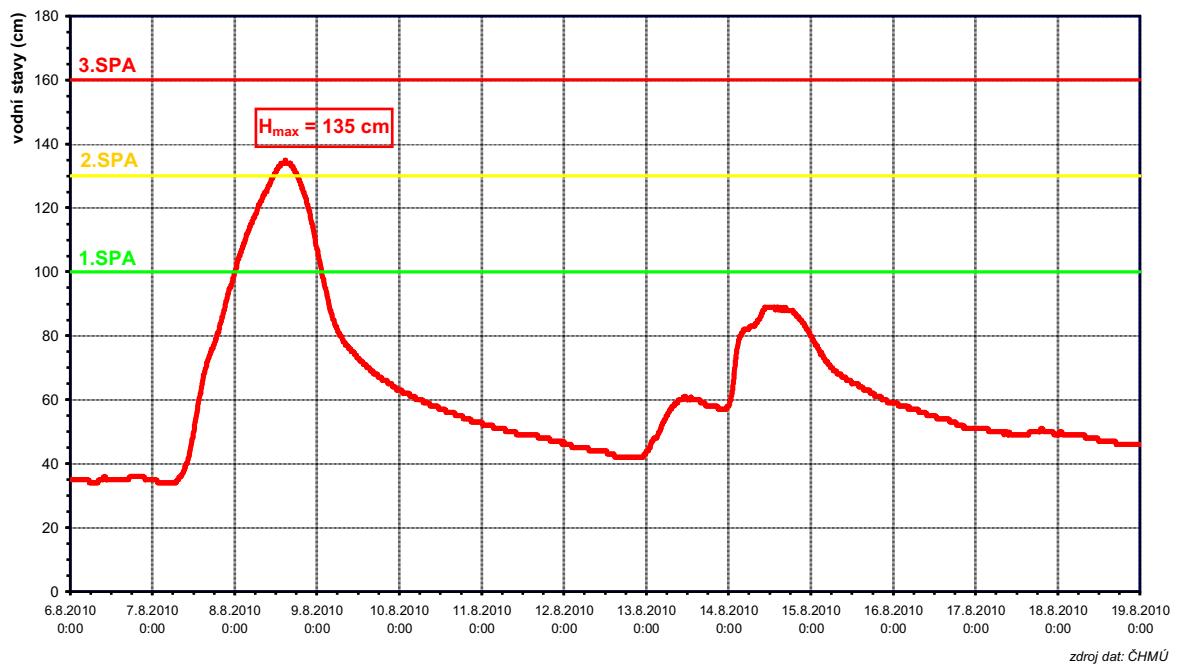
12.2.3 RODVÍNOV – NEŽÁRKA

Nežárka - Rodvínov (vodní stav) - povodeň srpen 2010

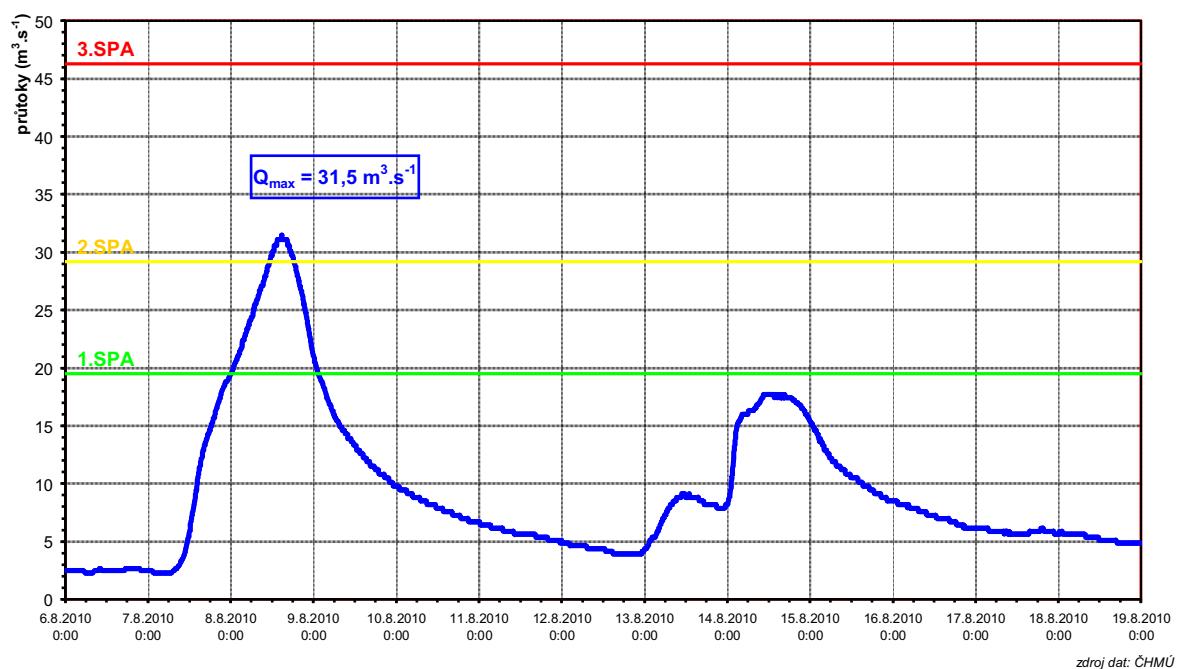
Nežárka - Rodvínov (průtoky) - povodeň srpen 2010

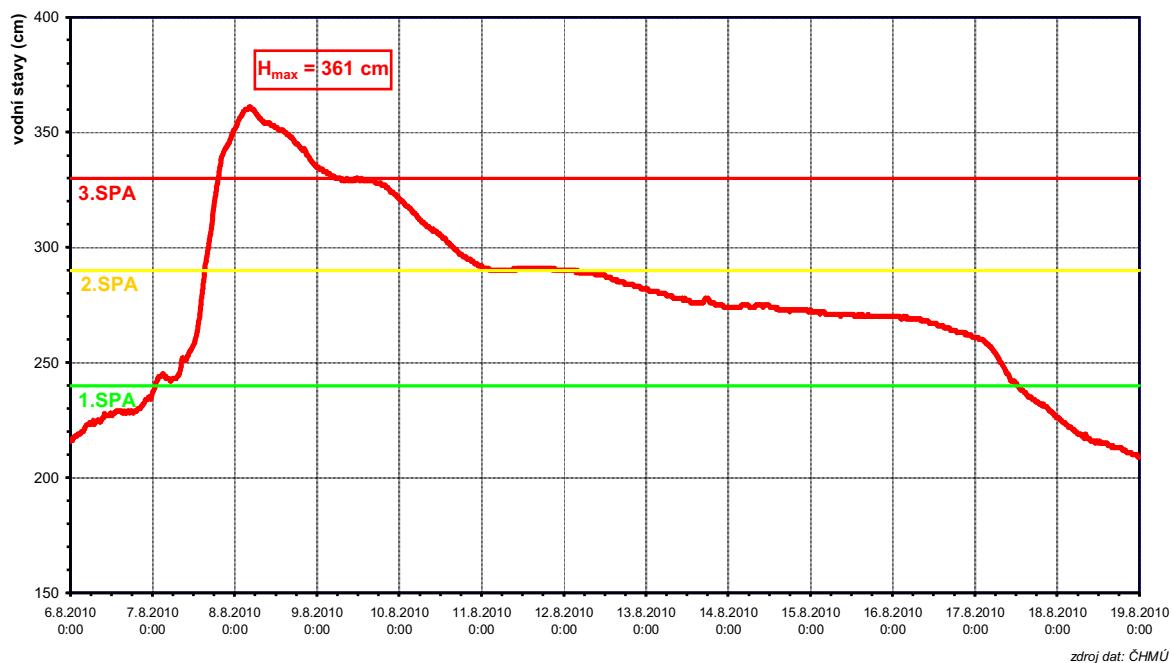
12.2.9 BECHYNĚ – LUŽNICE

Lužnice - Bechyně (vodní stav) - povodeň srpen 2010

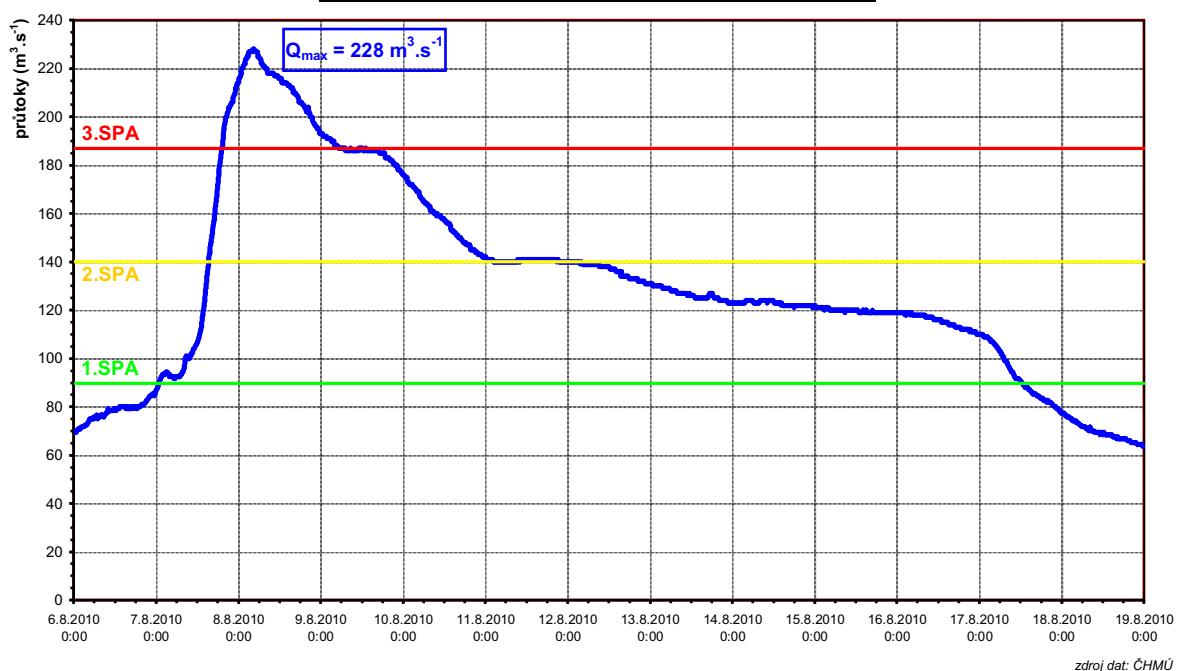
Lužnice - Bechyně (průtoky) - povodeň srpen 2010

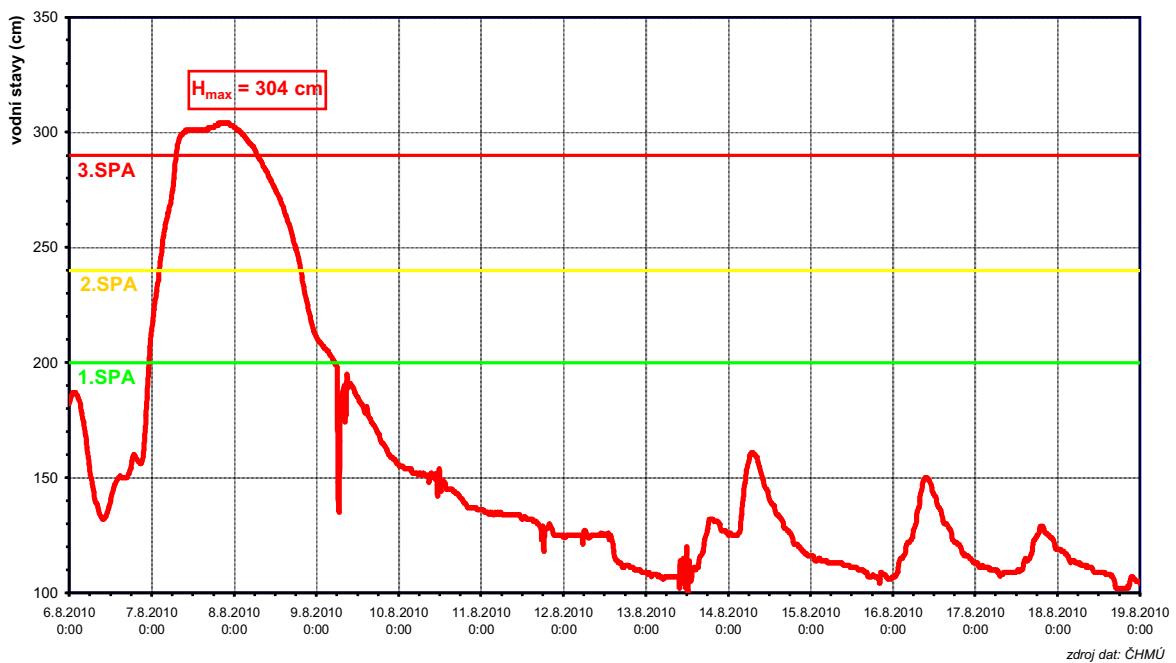
12.2.21 KLATOVY – TAJANOV – ÚHLAVA

Úhlava - Klatovy Tajanov (vodní stav) - povodeň srpen 2010

Na povodí Berounky bylo překročení limitu pro 3. SPA dosaženo ve stanici Úhlava – (Klatovy –) Tajanov. Limit pro 3. SPA dosáhla hladina krátkodobě při kulminaci

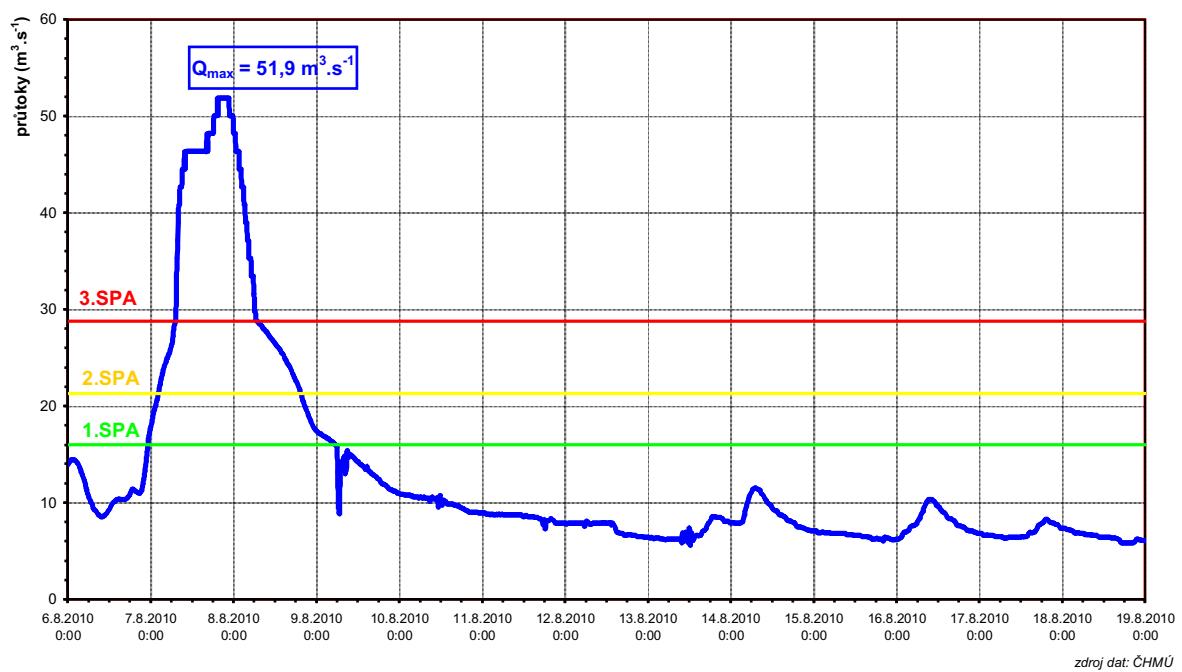
Úhlava - Klatovy Tajanov (průtoky) - povodeň srpen 2010

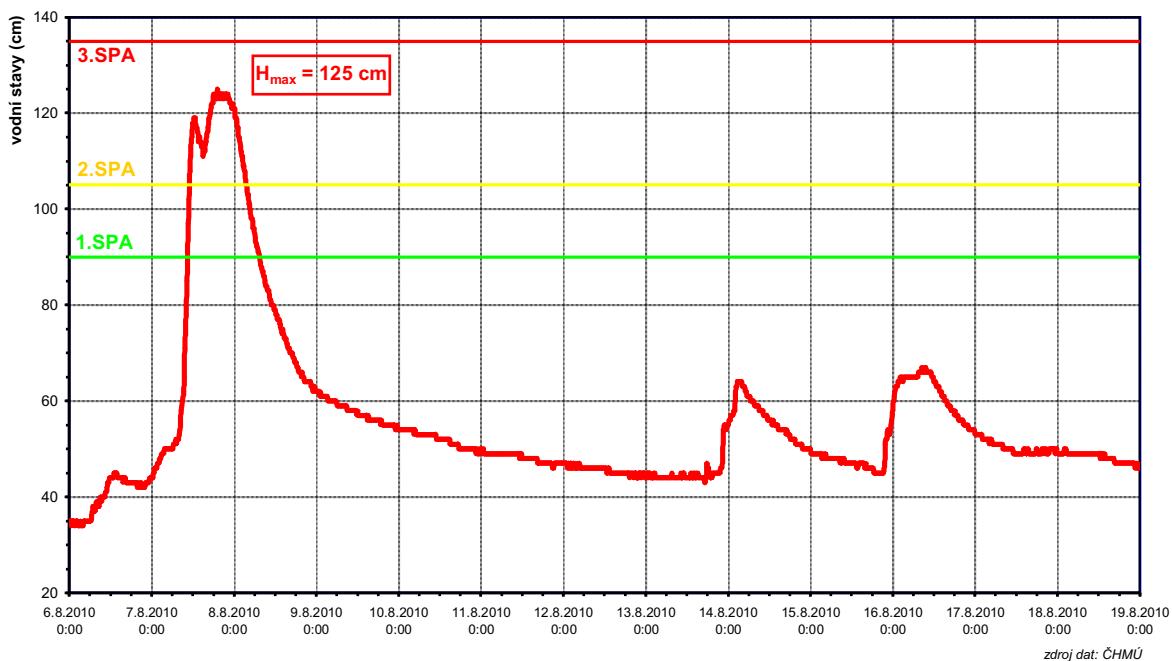
12.2.22 HRÁDEK – KLABAVA

Klabava - Hrádek (vodní stav) - povodeň srpen 2010

i v profilu Úhlava – Přeštice. V ostatních profilech na středním a dolním toku Úhlavy byl překročen pouze 2. SPA. Limit pro 2. SPA byl překročen také na toku Klabava v profilech Hrádek, Nová Huť a na odtoku z VD Klabava. Úslava a Radbuza kulminovala těsně pod limity pro 1. SPA. Vlivem dotoku byl mírně překročen 1. SPA na Berounce v profilech Plzeň – – Bílá Hora a Zbečno. Ostatní dílčí povodí a toky na území ve správě závodu Berounka nebyly touto povodňovou vlnou bezprostředně a významně zasaženy

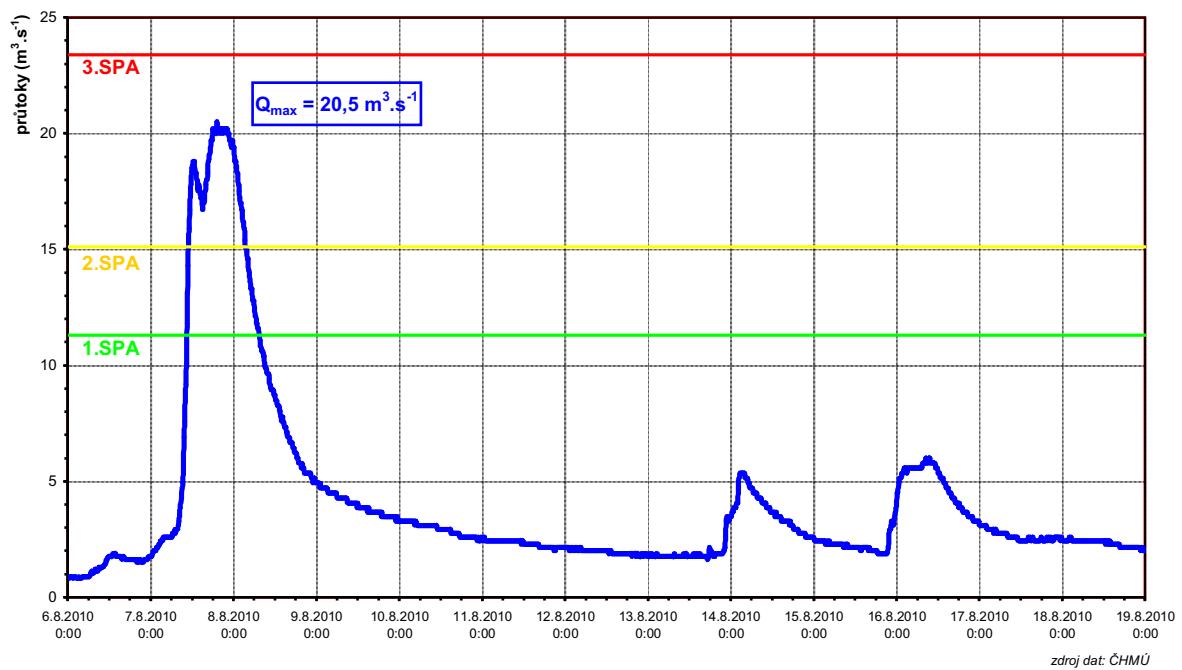
Klabava - Hrádek (průtoky) - povodeň srpen 2010

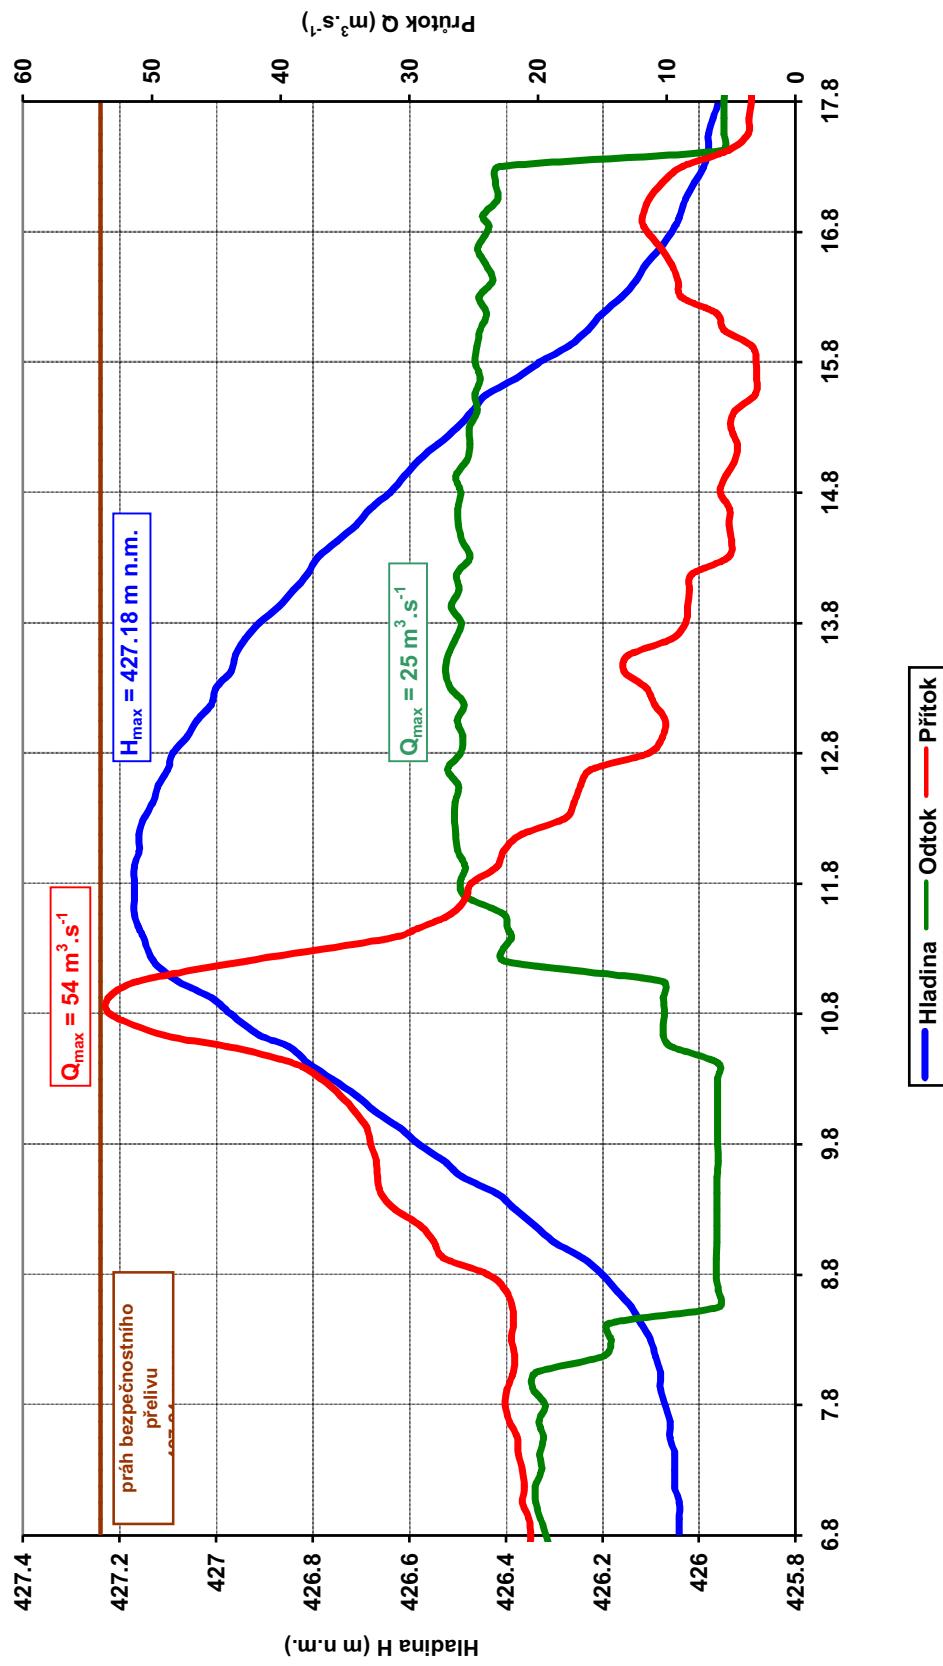
12.4.1 VD ROŽMBERK

Rožmberk - povodeň srpen 2010

Po nepříznivé předpovědi dalších srážek ze dne 5.8. byla přijata opatření, která měla zachovat co největší retenční prostor v rybníku Rožmberku. Odtok z rybníka byl postupně navýšován až na $20 \text{ m}^3\cdot\text{s}^{-1}$ a zároveň byl postupně omezován na Novořeckých splavech přítok do Staré řeky z 25 až na $5 \text{ m}^3\cdot\text{s}^{-1}$. Při druhé povodňové vlně kulminoval přítok od Pilaře na cca $80 \text{ m}^3\cdot\text{s}^{-1}$. Druhá povodňová vlna zasáhla i povodí Nežárky. Došlo zde k vzestupům hladin a překročení SPA. V důsledku souběhu těchto povodňových vln došlo ke komplikované situaci ve Veselí nad Lužnicí. Z důvodu vylepšení této situace byl snížen odtok z rybníka až na $6 \text{ m}^3\cdot\text{s}^{-1}$, a zároveň se zvýšil přítok od Novořeckých splavů za účelem snížení průtoku v Nové řece a v Nežárce. Tyto manipulace měly za následek využití prakticky celého volného prostoru rybníka Rožmberk. Kulminace hladiny na rybníku Rožmberk proběhla 10.8. ve večerních hodinách na kótě 427,18 m n.m. (čtení vodočtu 564 cm – tj. 6 cm pod korunou bezpečnostního přelivu). Kulminační bilanční přítok na rybník byl vyhodnocen na cca $54 \text{ m}^3\cdot\text{s}^{-1}$ (na základě bilance růstu objemu v nádrži a křivek zatopených ploch a objemů). Maximální odtok z rybníka během celé povodně činil $25 \text{ m}^3\cdot\text{s}^{-1}$. V průběhu povodně zde došlo k zachycení cca 7,5 miliónů m^3 vody.

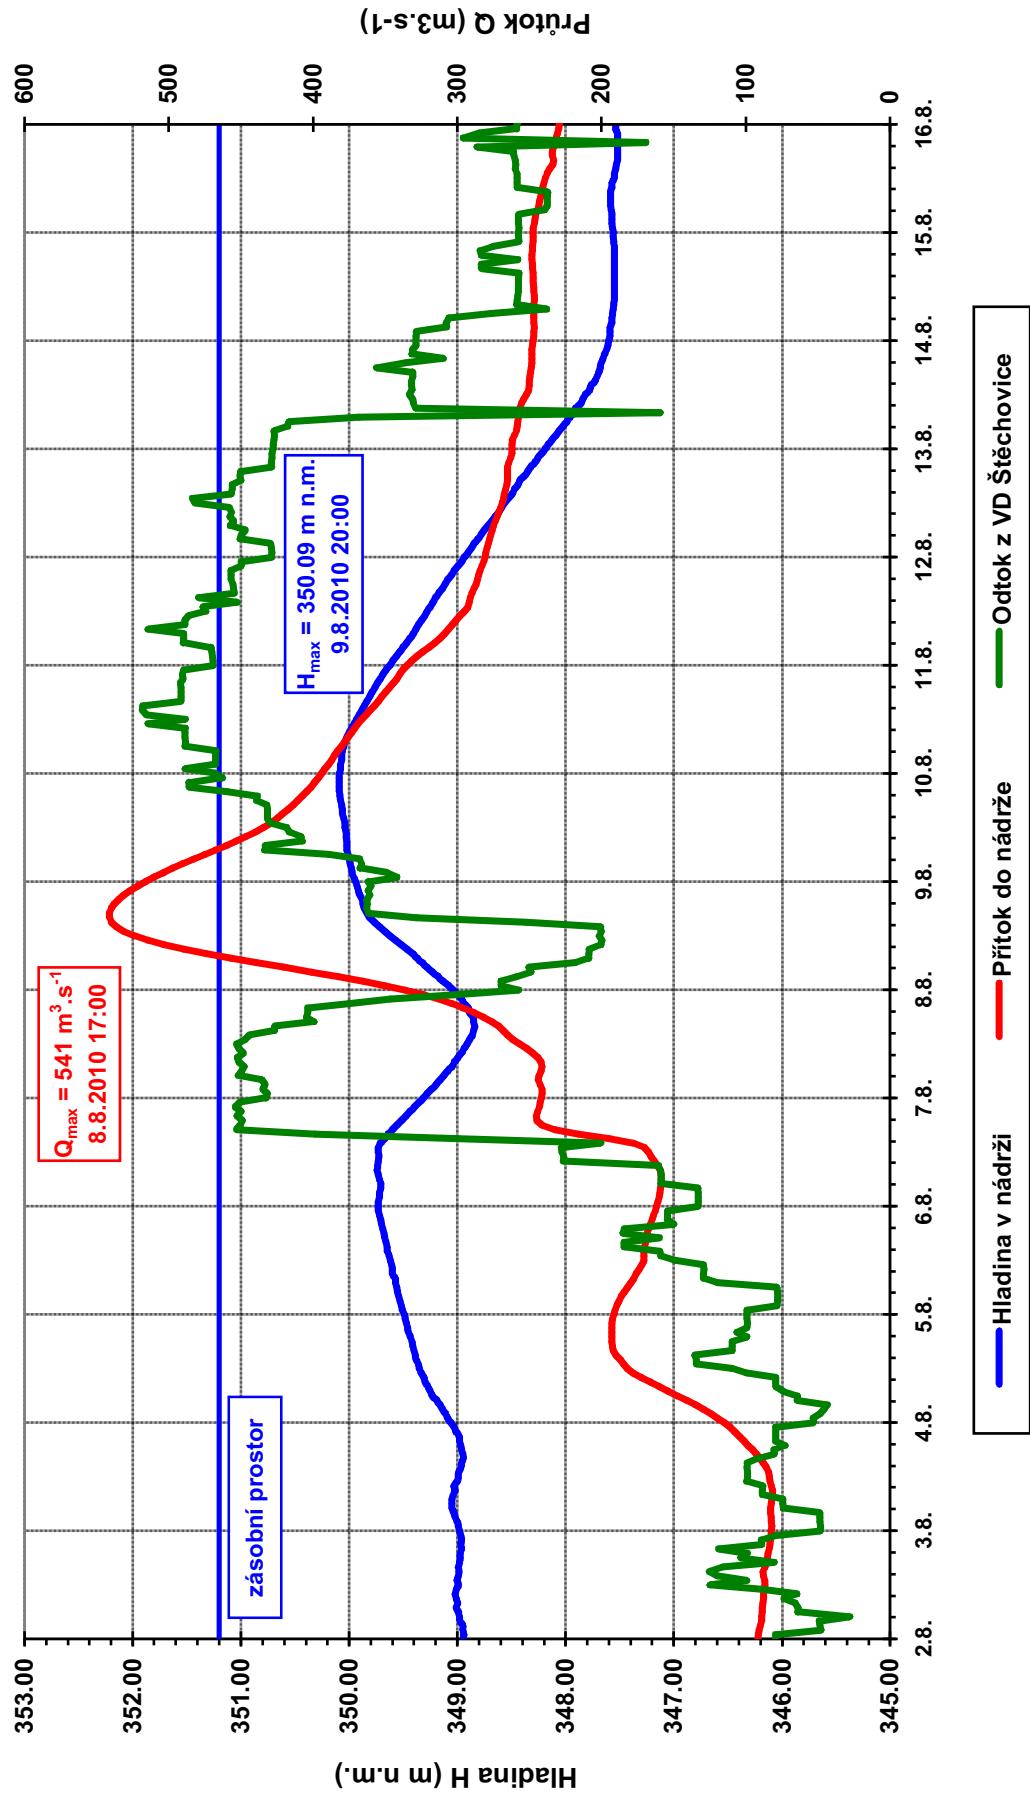
12.4.2 VD ORLÍK

VD Orlík - povodeň srpen 2010

Před nástupem povodně byla hladina v nádrži vodního díla Orlík na kótě 348,95 m n.m. (3.8. 17.00 hod). Volný zásobní prostor v nádrži činil 53,4 mil. m³ a celkový volný objem v nádrži byl 115,4 mil. m³. Kulminační přítok do nádrže během této povodně činil 541 m³.s⁻¹ ($> Q_1$) a byl postupně transformován tak, aby průtok na dolním toku Vltavy pod soutokem se Sázavou a Berounkou (profil Malá Chuchle) nepřekročil hodnotu nejprve 600 m³.s⁻¹ a později 800 m³.s⁻¹. Všechny manipulace na vodním díle probíhaly s ohledem na hydrologickou situaci v celém povodí Vltavy, především podle vývoje průtoků na Sázavě a Berounce.

Hladina vody v nádrži dosáhla maximální kóty 350,09 m n.m., a to dne 9.8. ve 20.00. Do retenčního prostoru nádrže (kóta 351,20 m n.m.) tedy zbýval více než jeden metr.

Podrobný průběh hladiny v nádrži, přítoku do nádrže a odtoku z Vltavské kaskády je uveden v příloze č. 12.4.2.

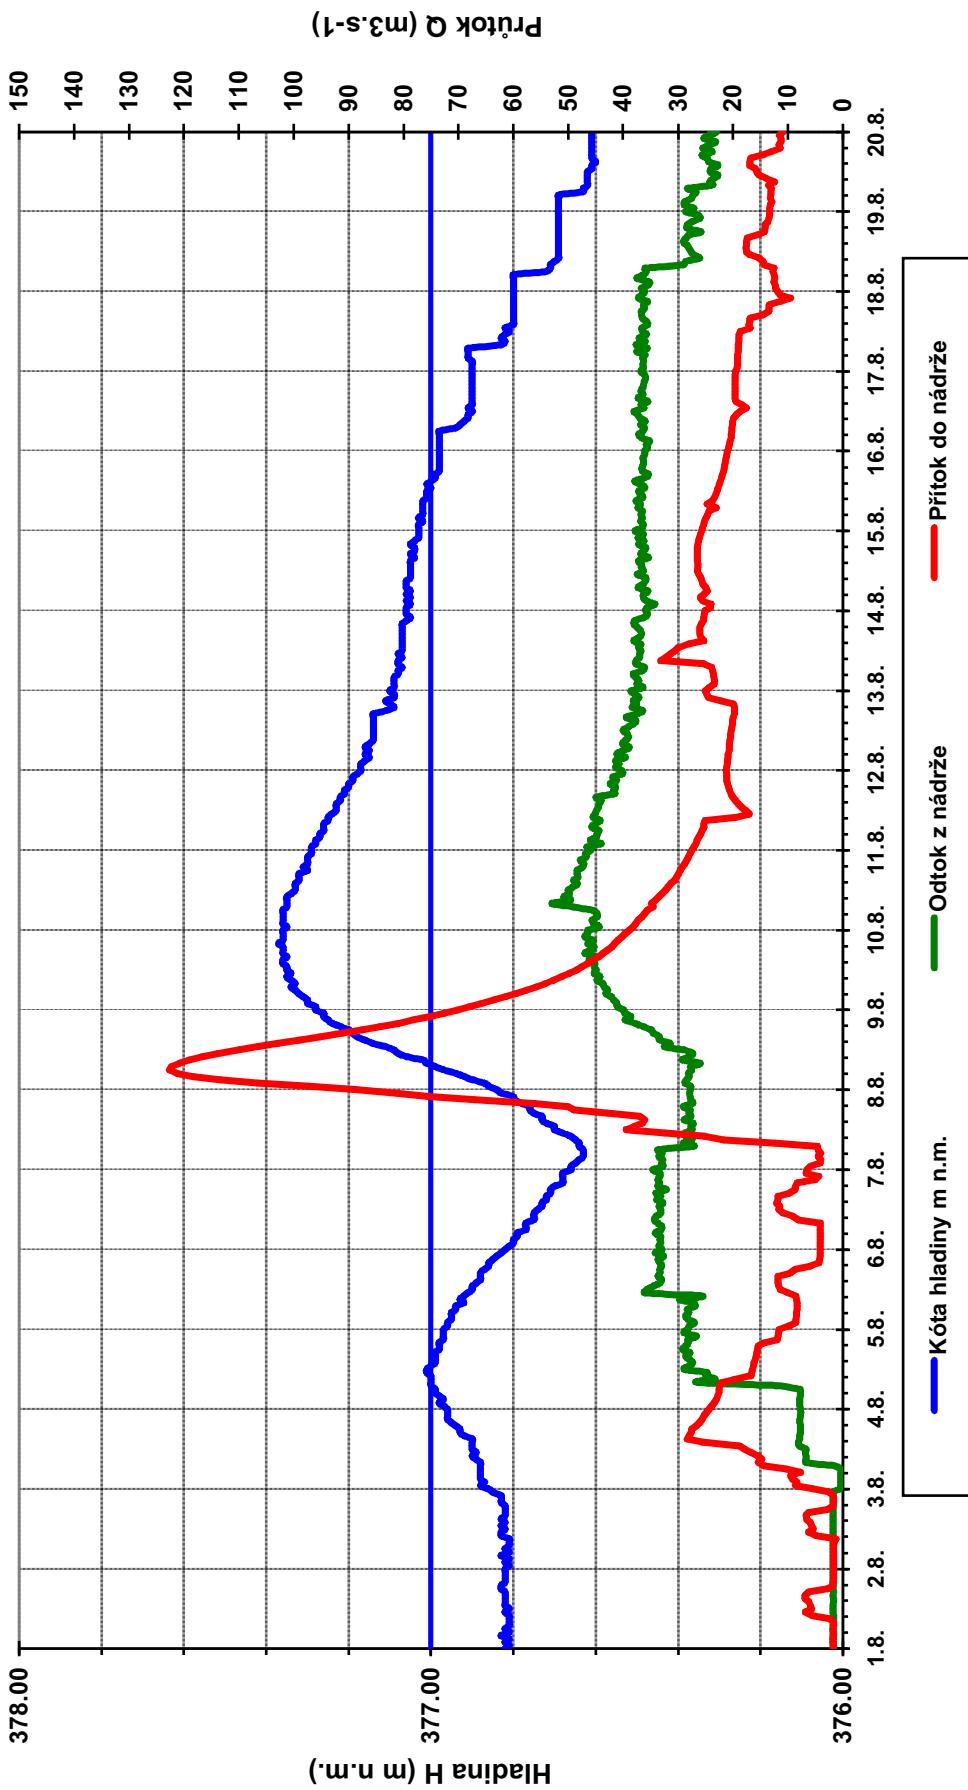
12.4.3 VD ŠVIHOV

VD ŠVIHOV - povodeň srpen 2010

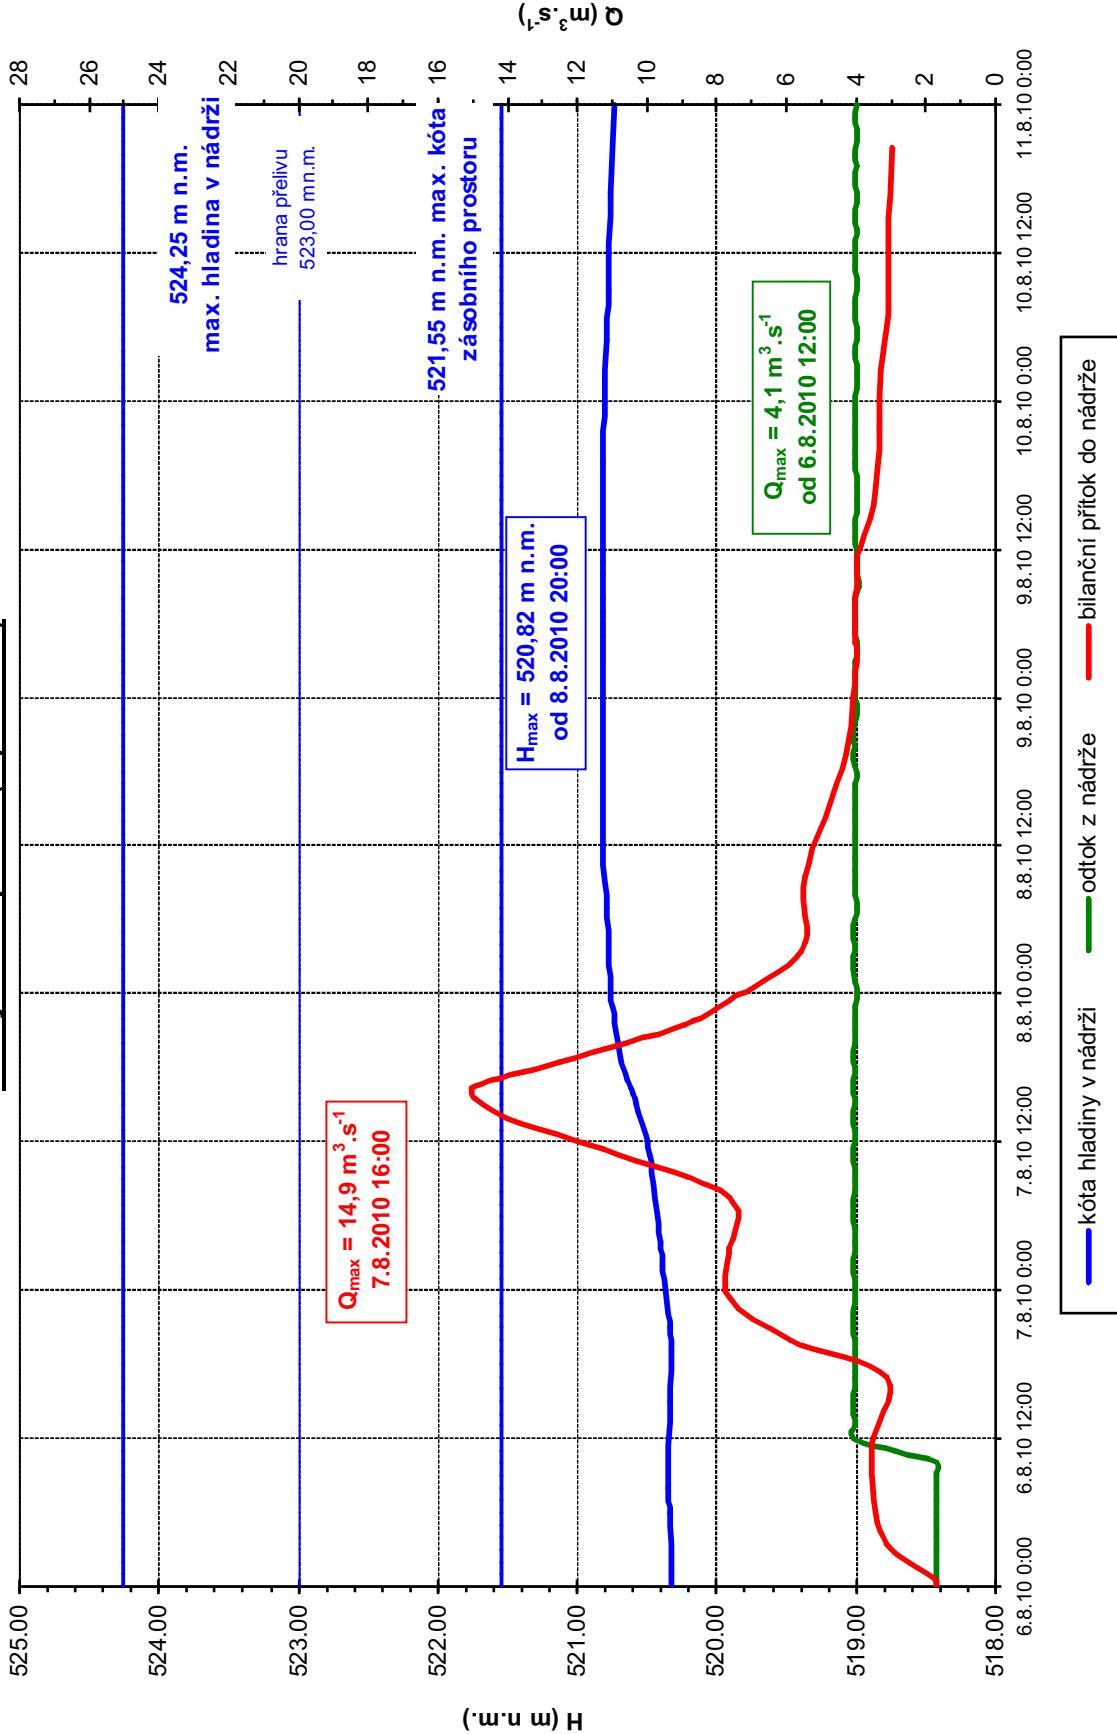
12.4.4 VD NÝRSKO

VD Nýrsko - epizoda (srpen 2010)

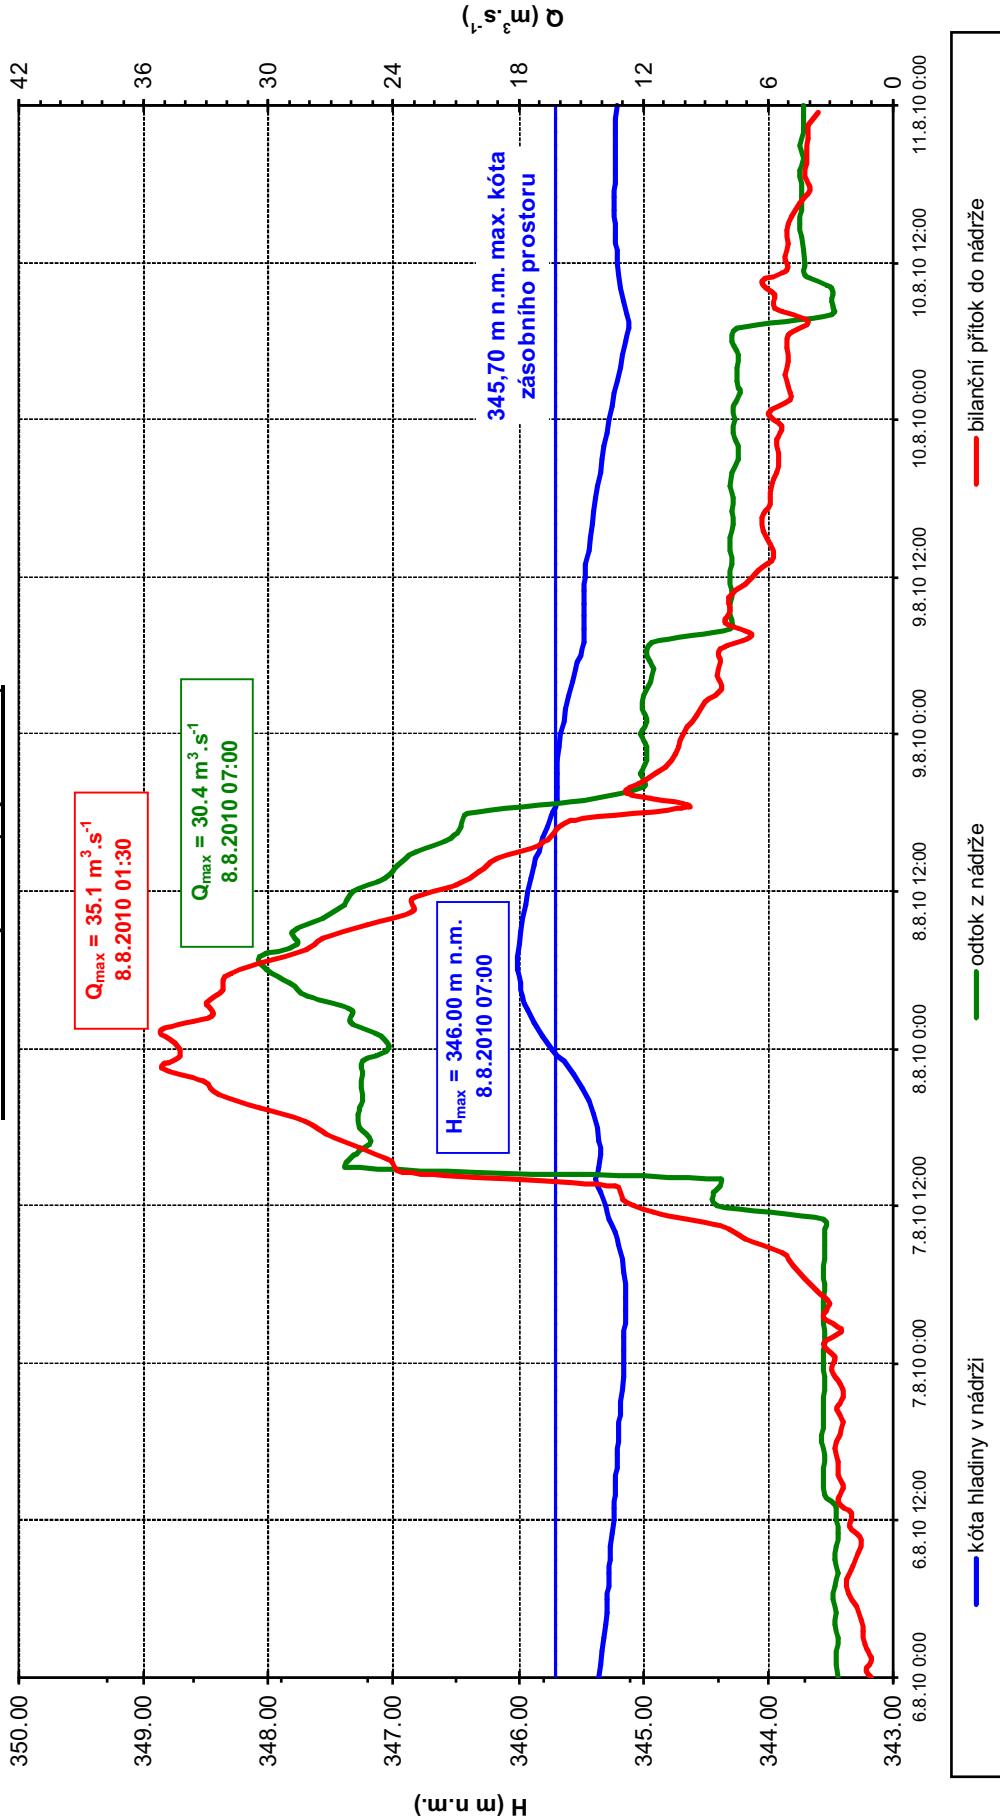
VD KLABAVA

VD Klabava - epizoda (srpen 2010)

Kladnou úlohu při transformaci průtoků sehrála i nádrž VD Klabava (manipulacemi nepřekročen neškodný odtok $35 \text{ m}^3\cdot\text{s}^{-1}$, viz. příloha 12.4.5) a také přirozená transformace v prostoru zatopeného lomu Ejpovice.
