SOUHRNNÁ ZPRÁVA O POVODNI V OBLASTECH POVODÍ HORNÍ VLTAVY, BEROUNKY A DOLNÍ VLTAVY

POVODEŇ LEDEN 2011

DUBEN 2011

Povodí Vltavy, státní podnik
centrální vodohospodářský dispečink

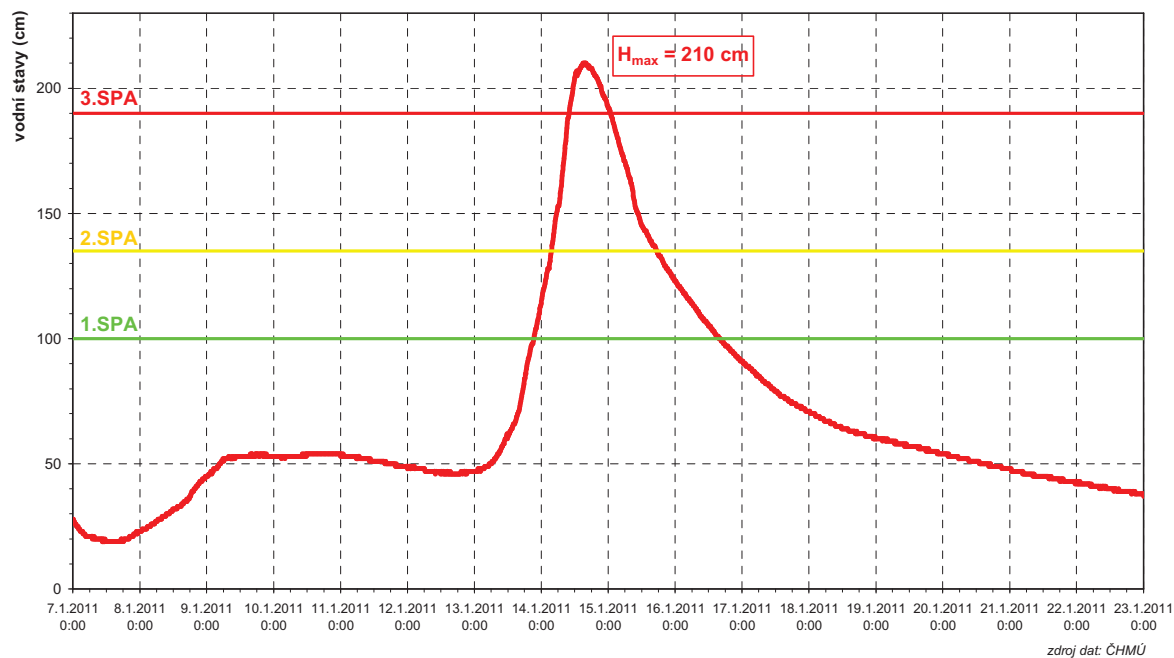
Kosový potok - Třebel (vodní stavy) - povodeň leden 2011

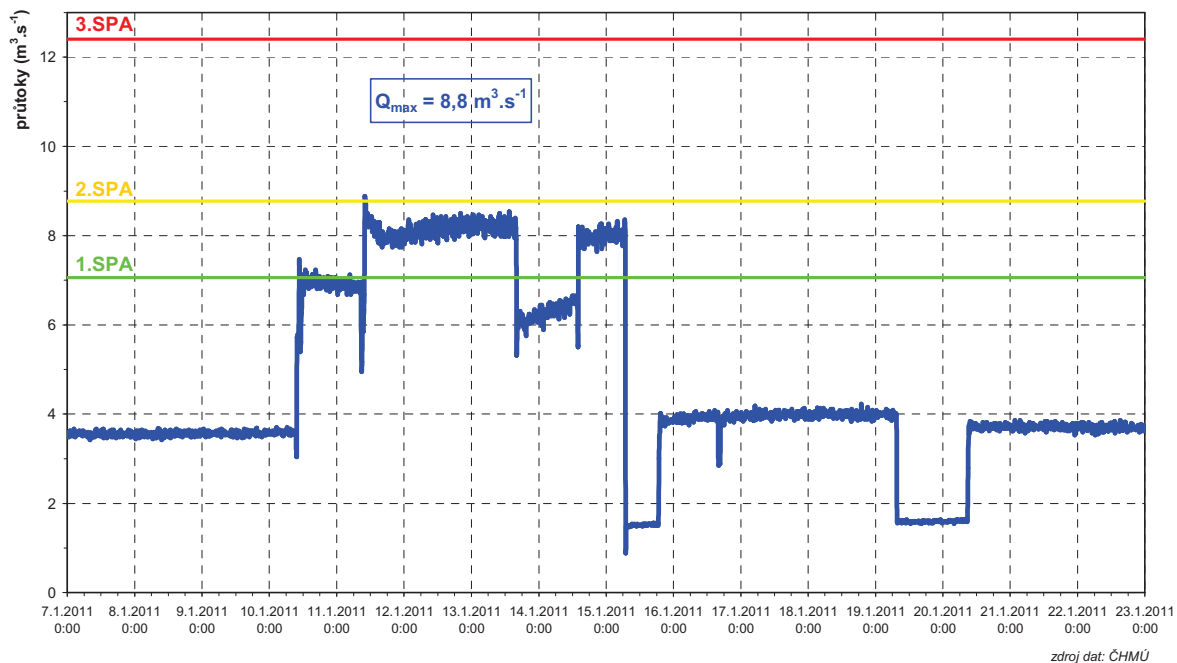
Mže - Lučina (průtoky) - povodeň leden 2011

V průběhu celé epizody byly v povodí nádrže naměřeny srážkové úhrny přesahující v součtu 40 mm (srážkový úhrn na VD Lučina za zkoumané období 41,8 mm). Zásoba vody ve sněhu se snížila z 11,4 mil. m^3 (3.1.) na 0,6 mil. m^3 (17.1.). Po celou dobu byl odtok udržován pod hodnotou neškodného odtoku ($9,0 \text{ m}^3 \cdot \text{s}^{-1}$), hladina v nádrži nepřekročila úroveň max. kóty zásobního prostoru. V období od 13.1. do 18.1. vystoupala hladina o 3,67 m a v nádrži bylo zachyceno celkem 1,88 mil. m^3 .

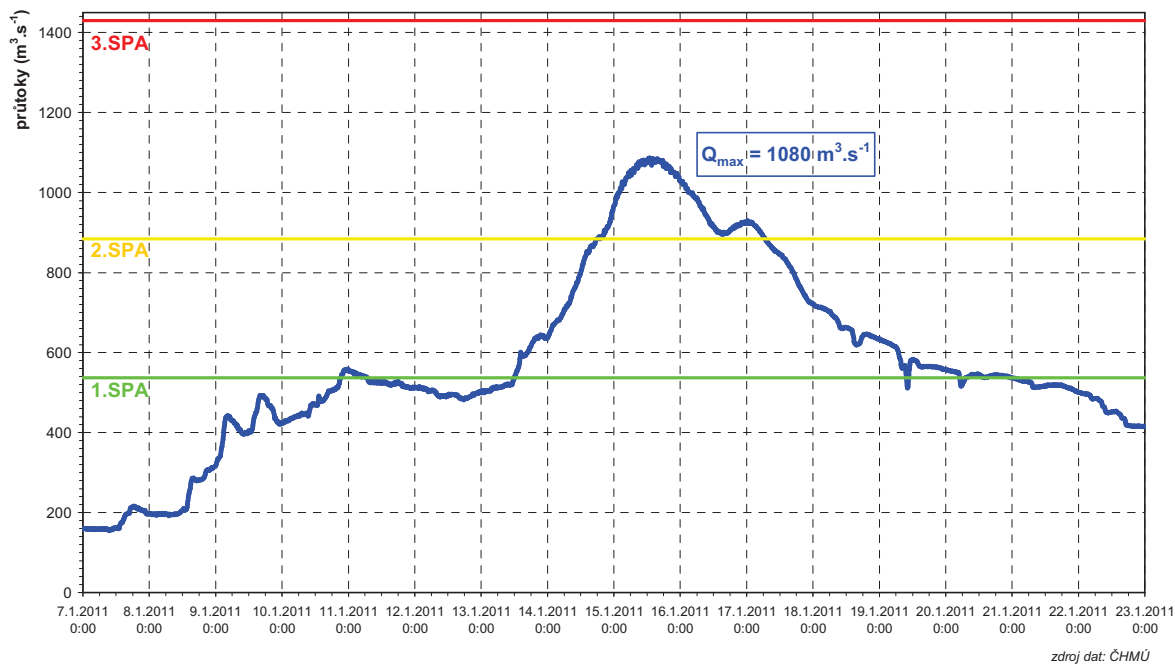
Vltava - Vraňany (průtoky) - povodeň leden 2011
