**ZPRÁVA**  
**O LOKÁLNÍ PŘÍVALOVÉ POVODNI**  
**V DÍLČÍM POVODÍ**  
**DOLNÍ VLTAVY**

**POVODEŇ KVĚTEN 2012**

**SRPEN 2012**

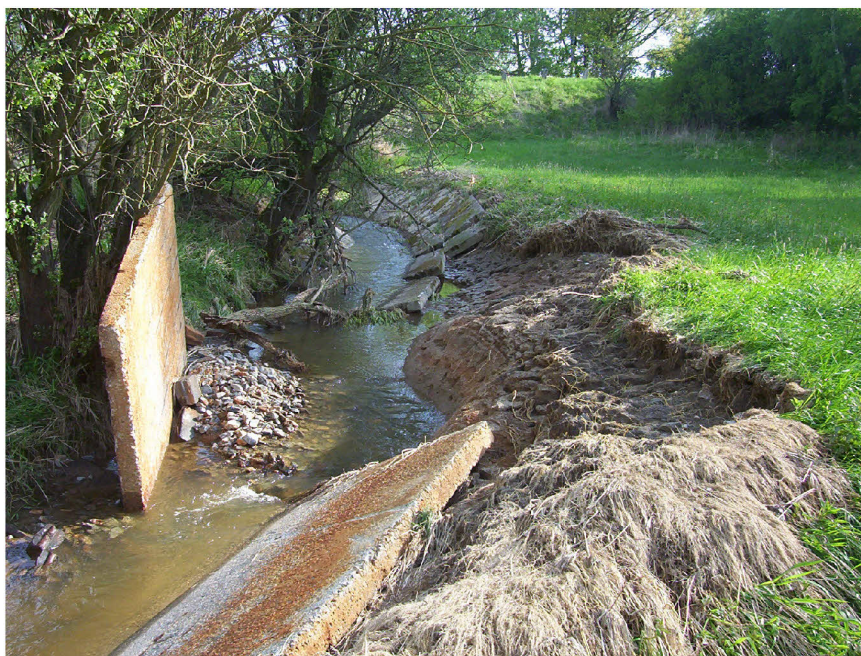
**Obrázek 3 – Radinovský potok, poškození břehového opevnění u Štěpánova**

| Název akce<br>(vodní tok, dílo, ř. km) | Lokalizace<br>(k.ú., obec, město) | Náklady<br>na realizaci<br>v tis. Kč | Termín<br>realizace | Popis |
|---|---|---|---|---|
| Radinovský potok,<br>ř.km 0,200 - 2,250 | Štěpánov u Leštiny,<br>Chrtňič | 500 | 2012 | Oprava břehového opevnění<br>a nátrž |

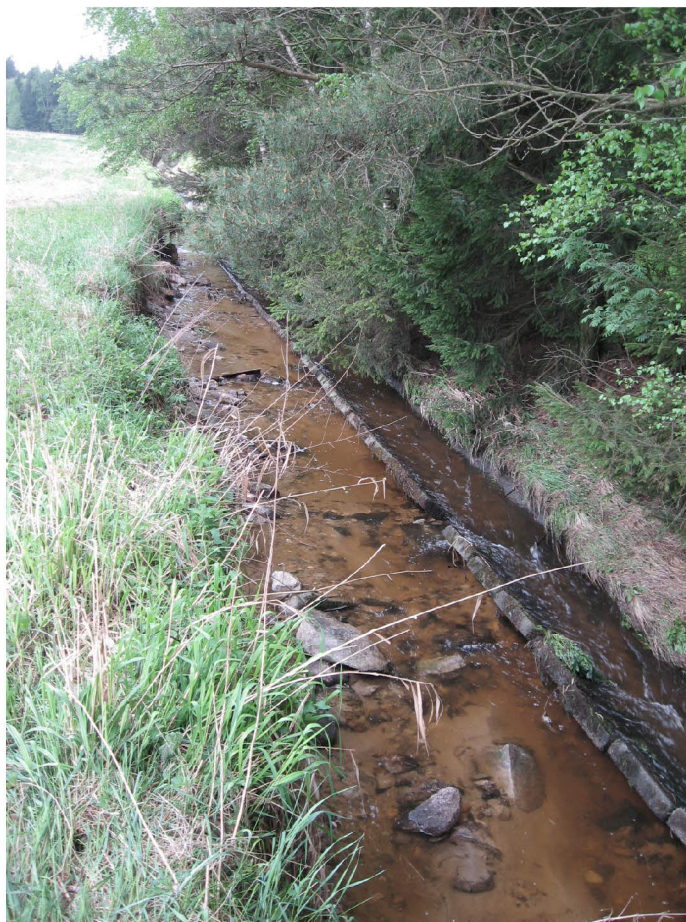
**Obrázek 4 – Hejnický potok, poškození břehového opevnění u Ústí**

| Název akce<br>(vodní tok, dílo, ř. km) | Lokalizace<br>(k.ú., obec, město) | Náklady<br>na realizaci<br>v tis. Kč | Termín<br>realizace | Popis |
|---|---|---|---|---|
| Hejnický potok<br>ř.km 7,700 - 7,800 | Ústí u Humpolce | 120 | 2012 | Dosypání břehové nátrže a její<br>opevnění v délce 90 m |

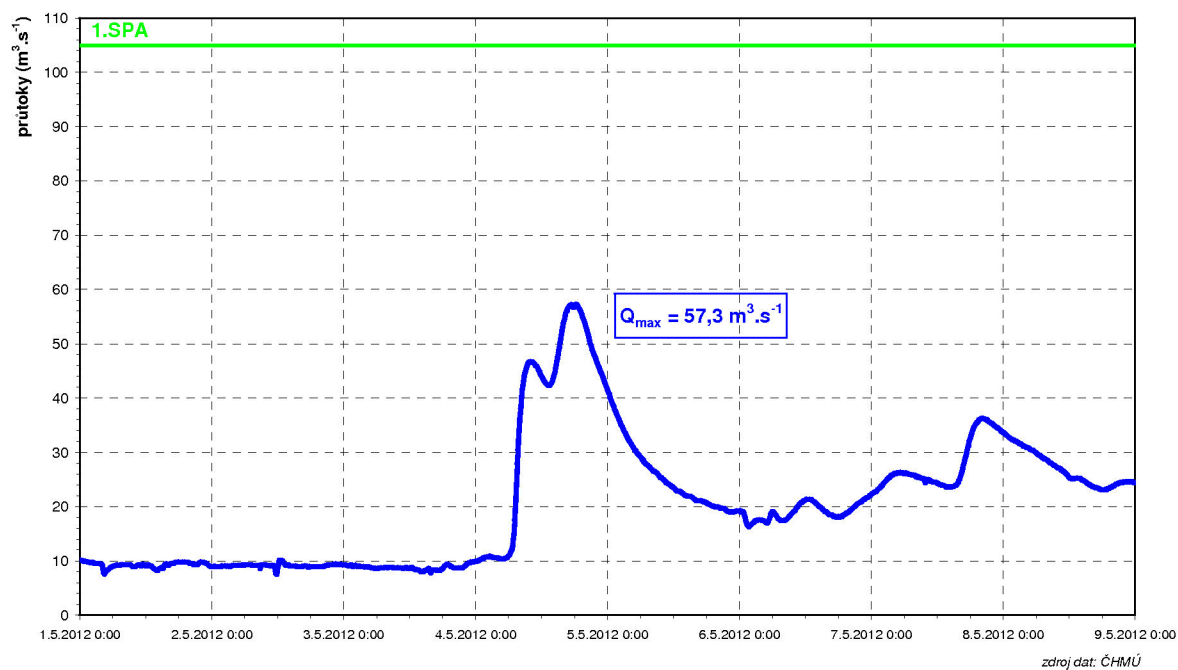
**10.2.8    NESPEKY – SÁZAVA**

Dolní Sázavou rozumějme tok Sázavy pod soutokem se Želivkou. Hydrogramy na profilech Kácov a Nespeky uvádíme jen pro úplnost, aby byl zřejmý vliv přívalových srážek na horním povodí na vzestup průtoku v korytě dolního toku.

**Sázava - Nespeky (vodní stavy) - povodeň květen 2012**

**Sázava - Nespeky (průtoky) - povodeň květen 2012**
