# ZPRÁVA

## O LOKÁLNÍCH PŘÍVALOVÝCH POVODNÍCH V DÍLCÍCH POVODÍCH HORNÍ VLTAVY A BEROUNKY

### ČERVEN A ČERVENEC 2012

Povodí Vltavy, státní podnik  
centrální vodohospodářský dispečink

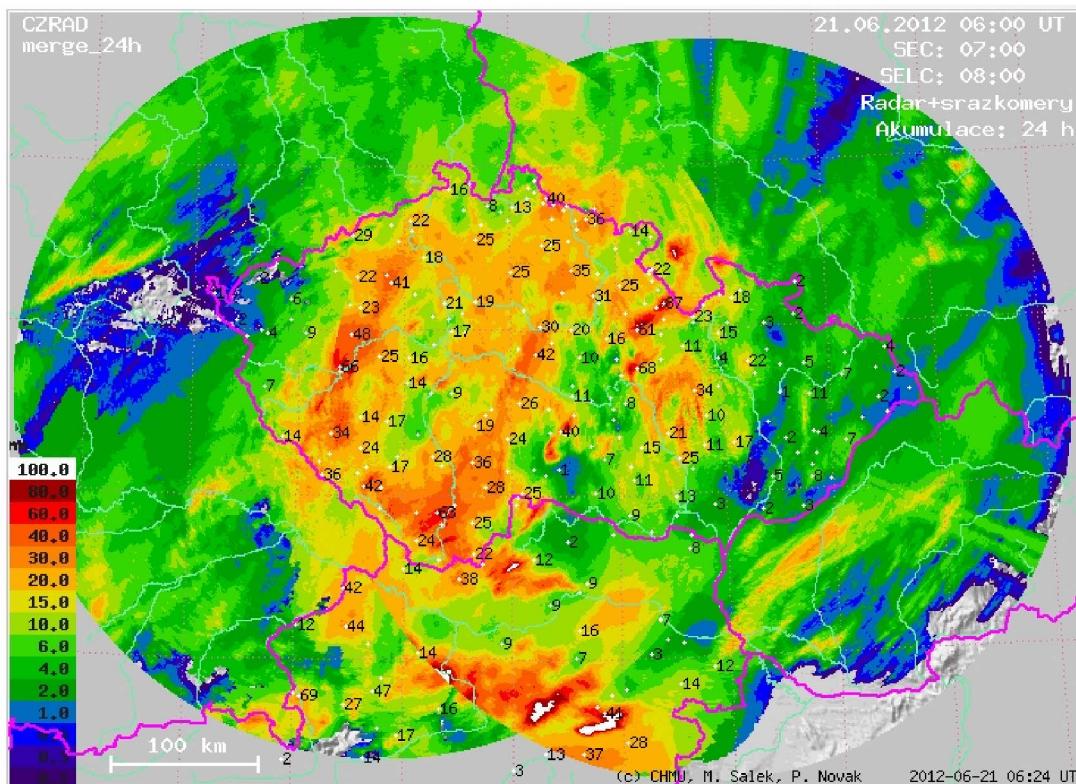
**Obrázek 1 – Celkové množství srážek od 20.6. 8.00 hod. do 21.6.2012 8.00 hod.  
(SELČ) - zdroj ČHMÚ**

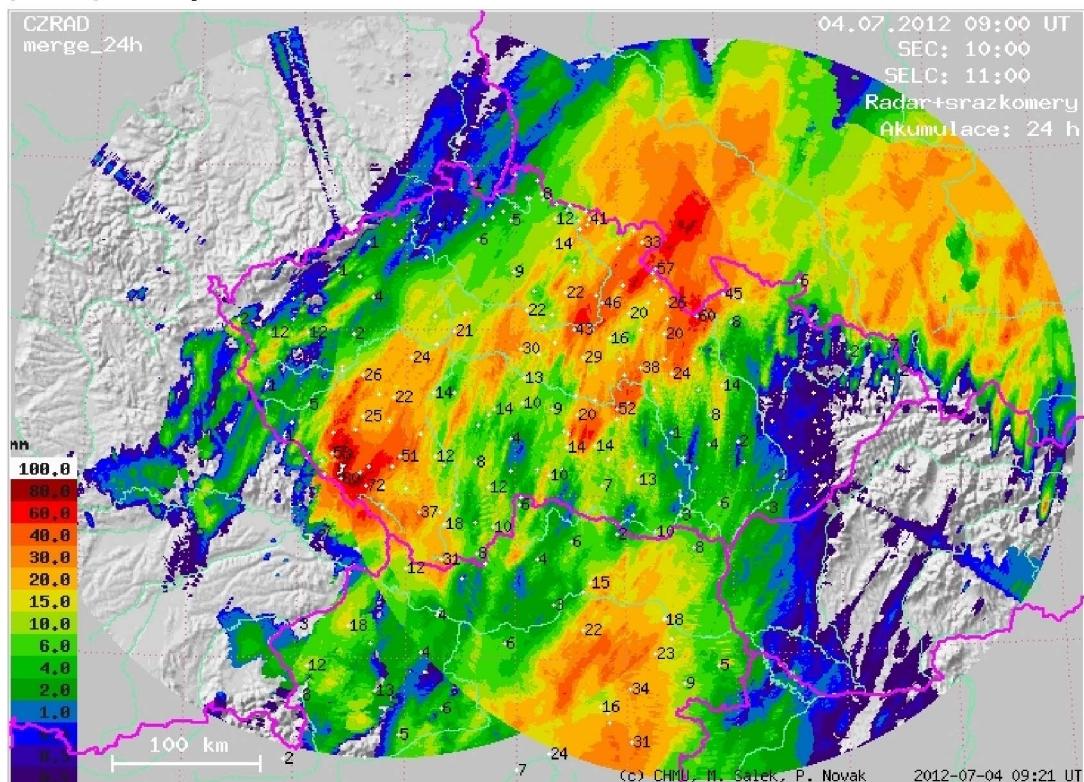
**Obrázek 2 – Celkové množství srážek od 3.7. 11.00 hod. do 4.7.2012 11.00 hod.  
(SELČ) - zdroj ČHMÚ**

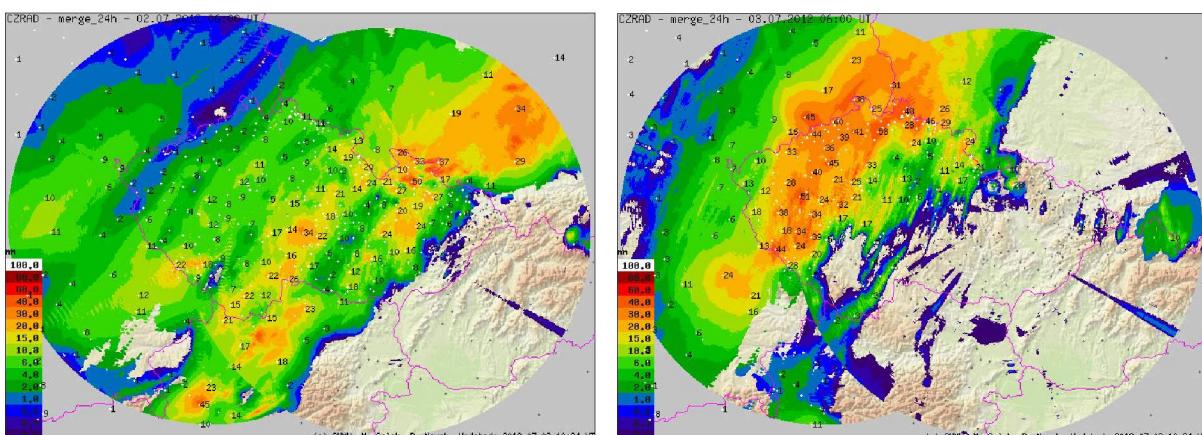
**Obrázky 3 a 4 – Celkové množství srážek 1.7.2012 (vlevo) a 2.7.2012 (vpravo) - zdroj ČHMÚ**

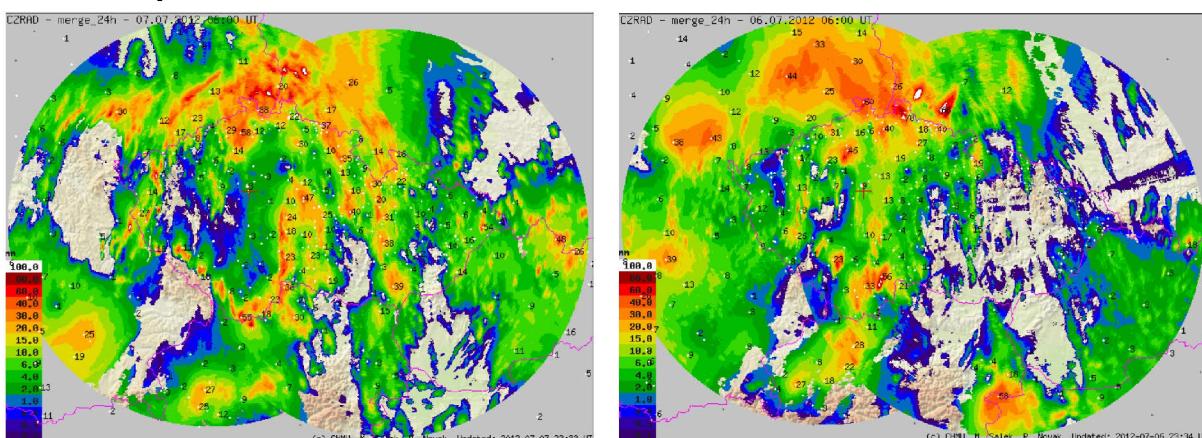
**Obrázky 5 a 6 – Celkové množství srážek 5.7.2012 (vlevo) a 6.7.2012 (vpravo) - zdroj ČHMÚ**

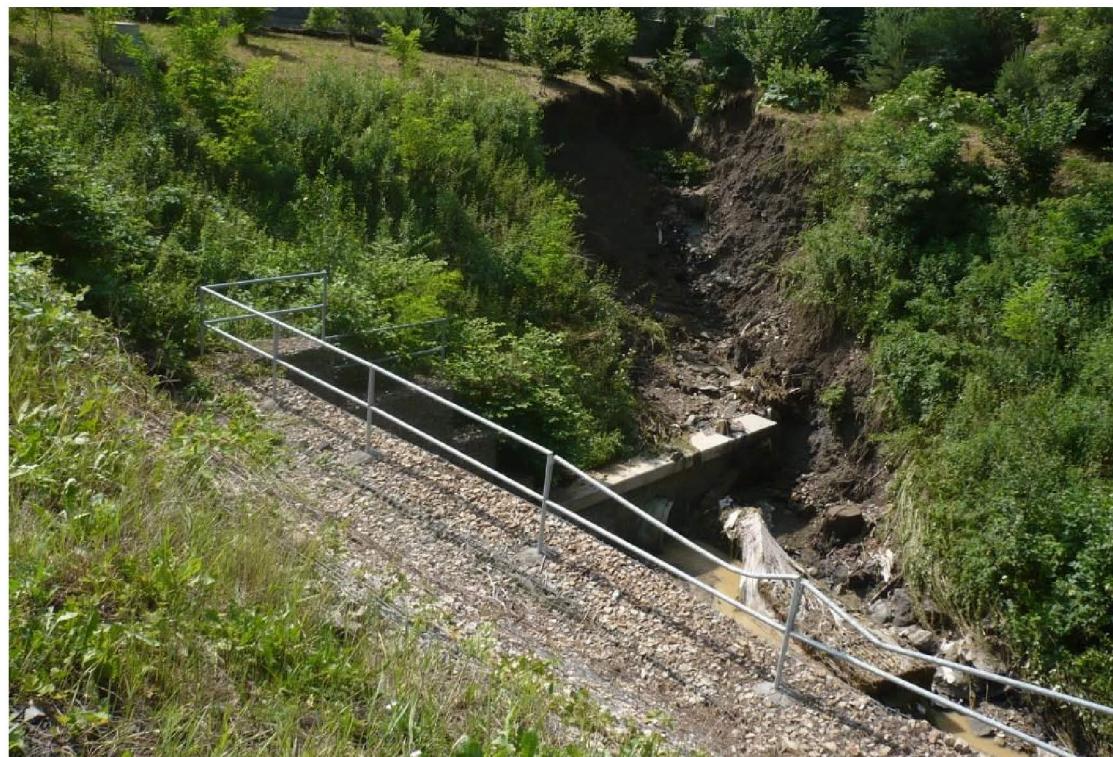
**Obrázek 3 – Bezejmenný PBP Klabavy (IDVT 10257892) - Smědčice 21.6.**

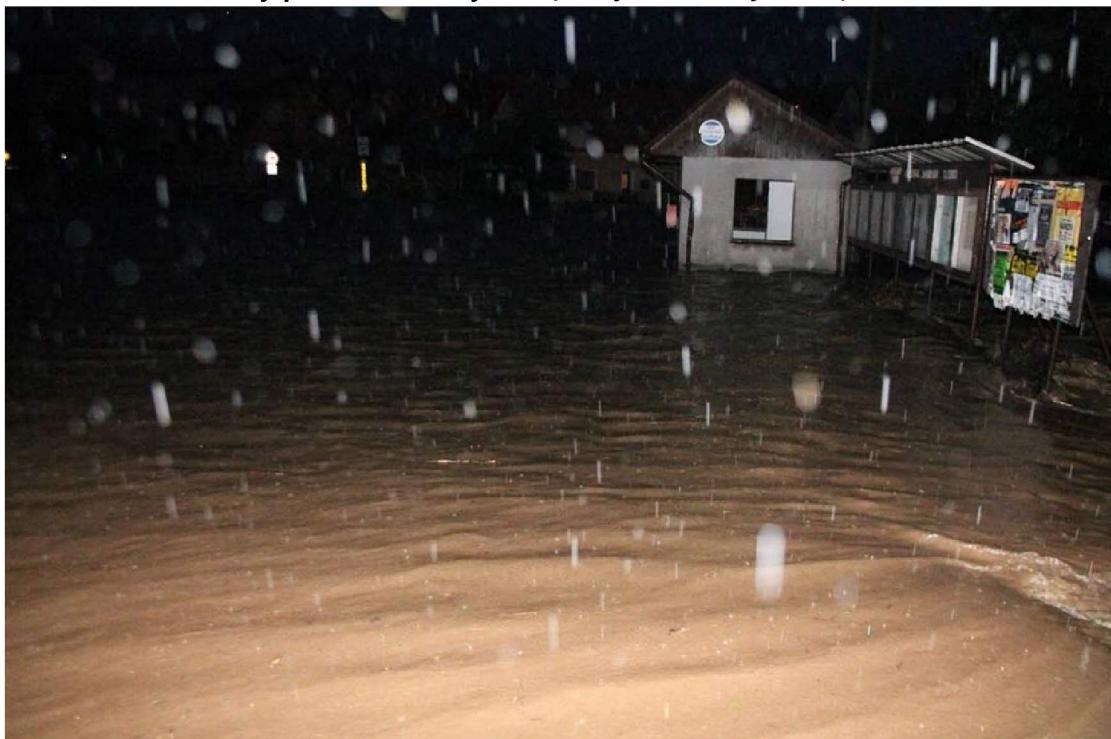
Obrázek 4 – Drnový potok - Běšiny 3.7. (zdroj: Klatovský deník)

Bezprostředně po opadnutí povodňové vlny byly provedeny zabezpečovací práce na toku Strážovského potoka mezi obcemi Brtí a Viteň (čištění koryta a mostních profilů). Dále byly zabezpečovací práce provedeny na toku Drnového potoka v obci Běšiny (čištění koryta a odstraňování nánosů).

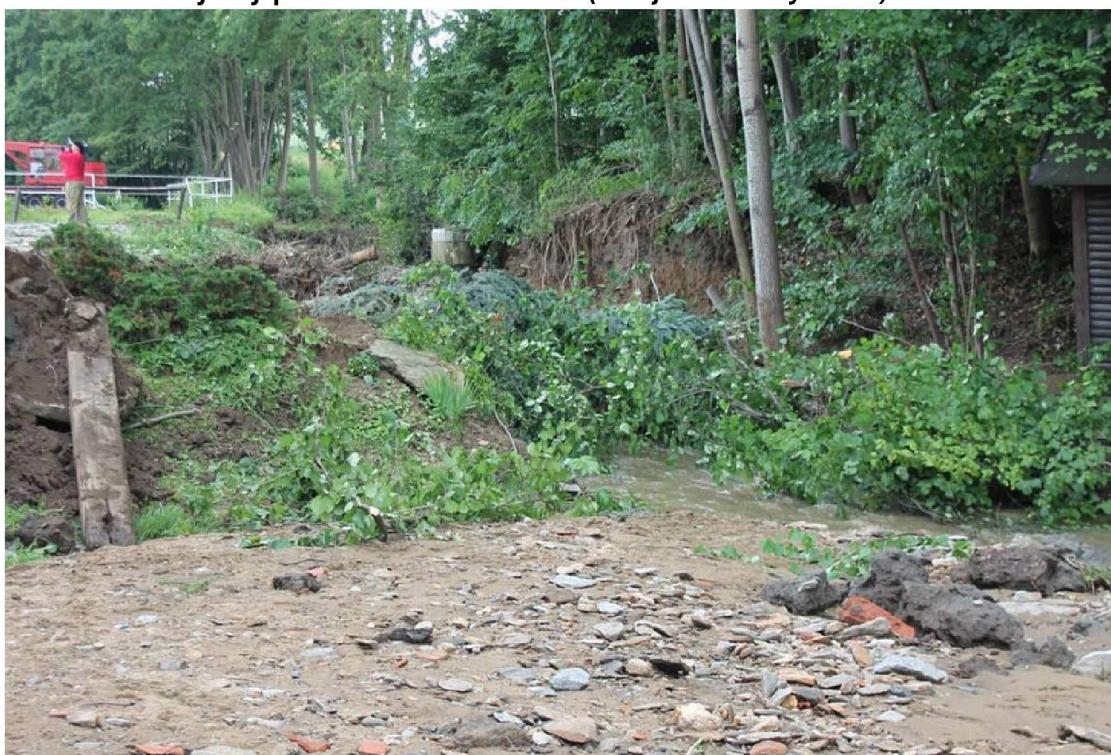
Obrázek 5 – Bystrý potok – Kocourov 4.7. (zdroj: Klatovský deník)

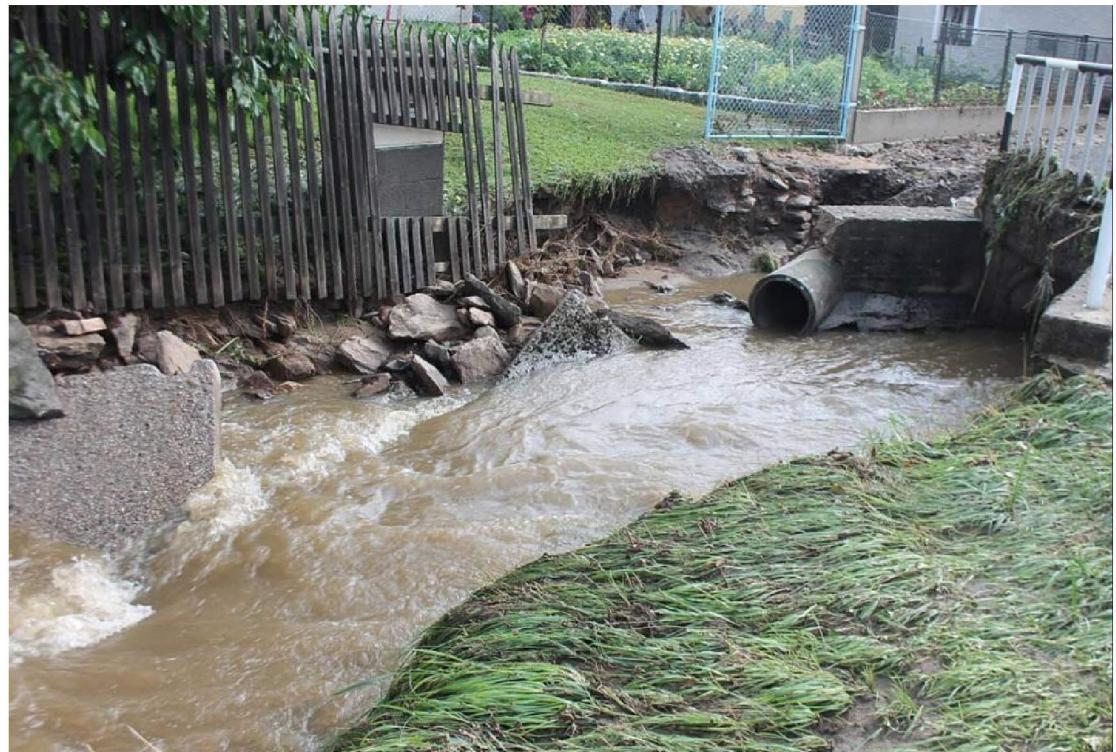
Obrázek 6 – Bystrý potok – Kocourov 4.7. (zdroj: Klatovský deník)

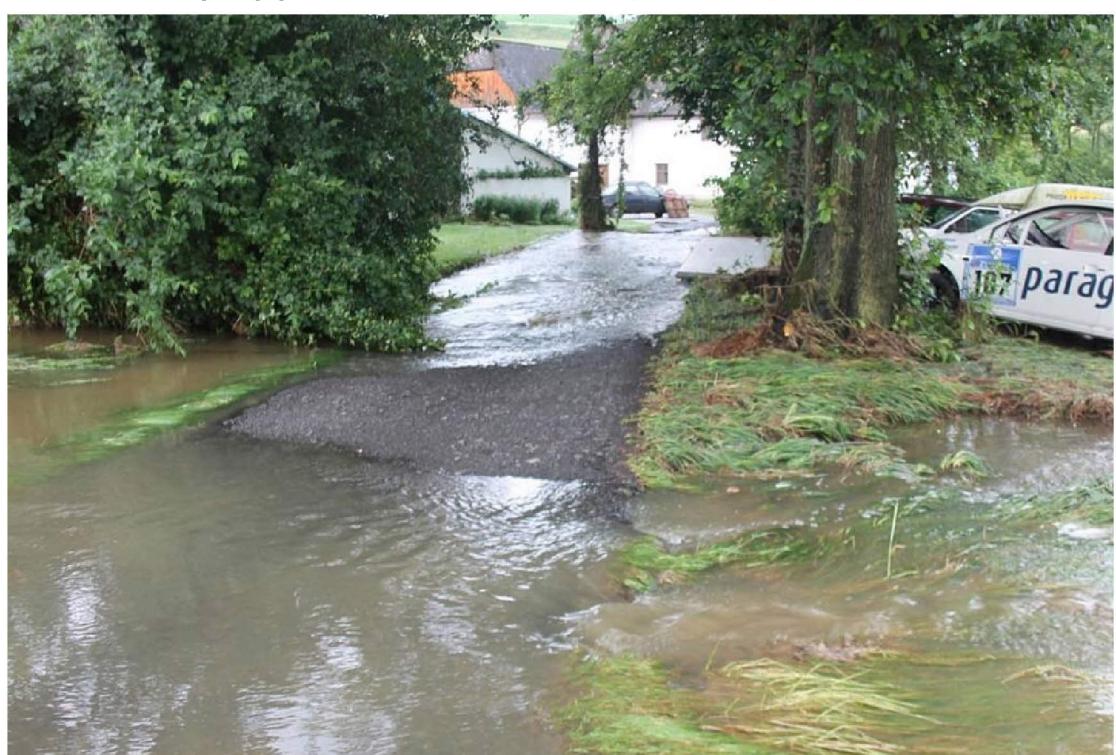
Obrázek 7 – Bystrý potok – Mochtíň 4.7. (zdroj: Klatovský deník)

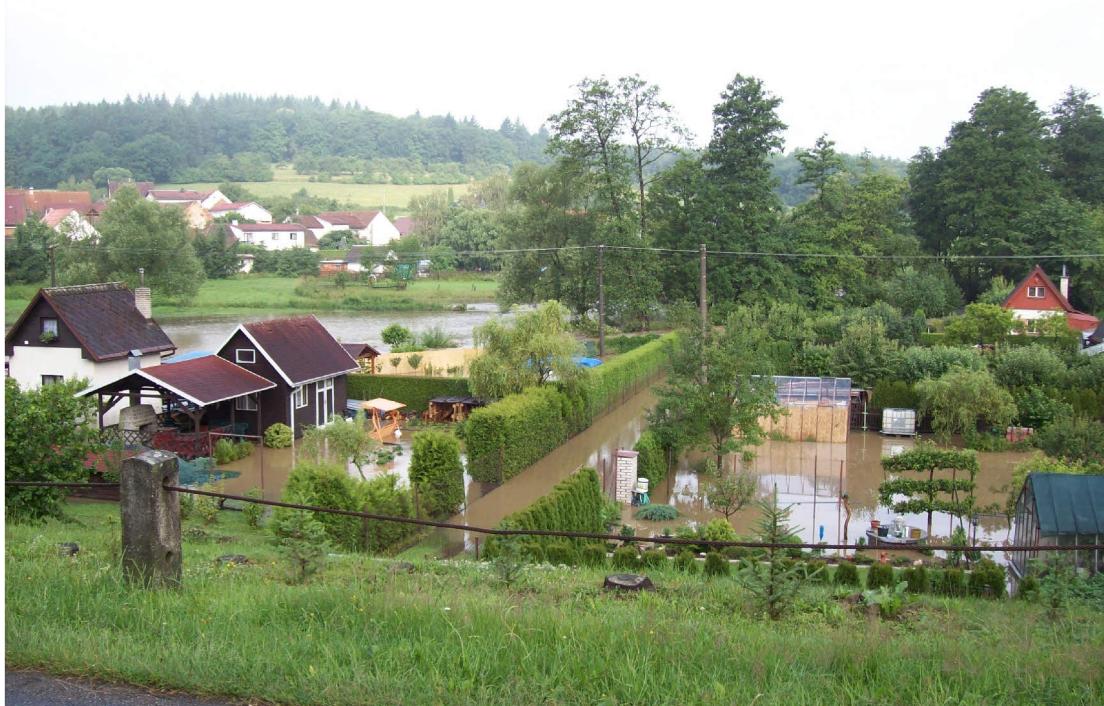
**Obrázek 8 – Točnický potok – Točník 4.7. (zdroj: Klatovský deník)**

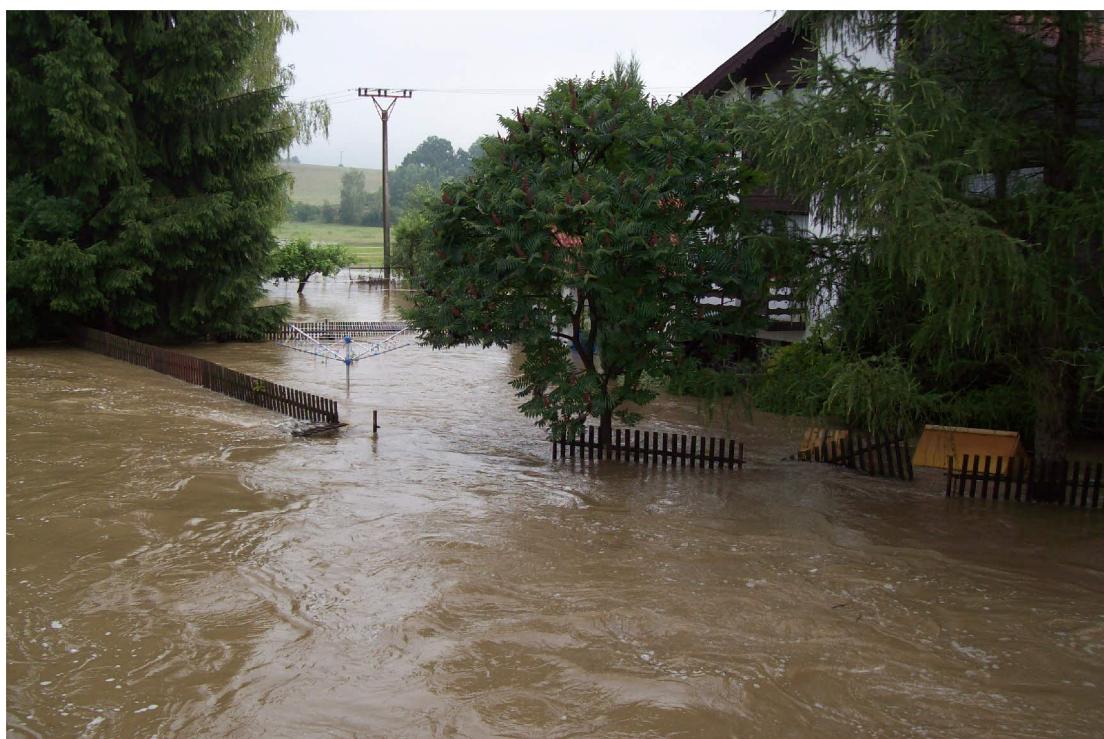
**Obrázek 9 – Točnický potok – Vícenice 4.7. (zdroj: Klatovský deník)**

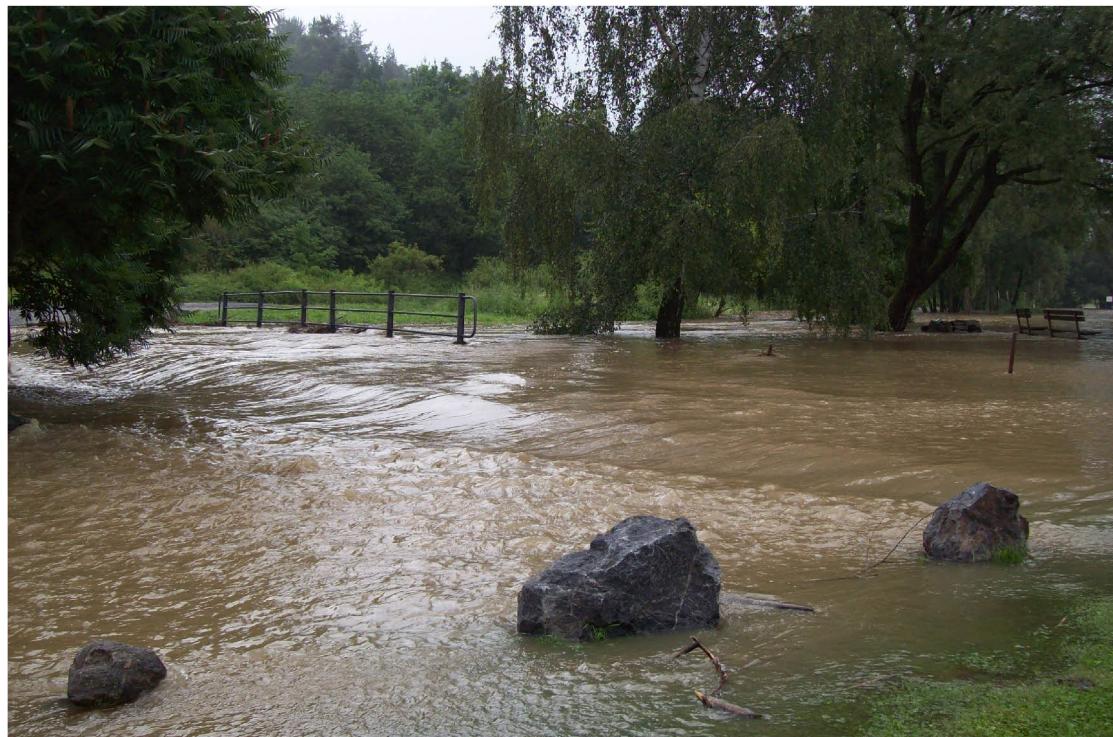
**Obrázek 10 – Točnický potok – Dehtín 4.7. (zdroj: Klatovský deník)**

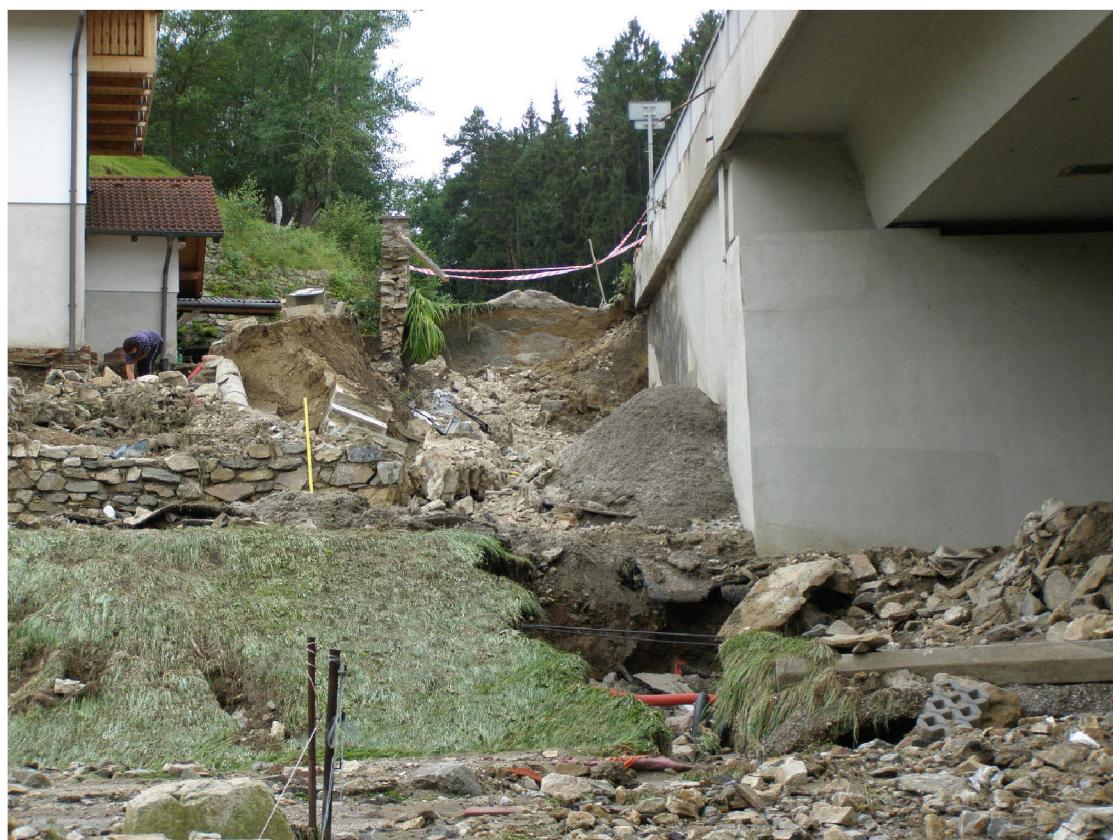
Třetí bouřková epizoda dne 28.7.2012 se projevila zvýšením průtoku v jinak prakticky suchém korytě levobřežního přítoku Vltavy v říčním km 274,1 a následně zvýšení průtoku ve Vltavě.

**Obrázek 11 – Vltava, ř. km 274,1 29.7.2012**

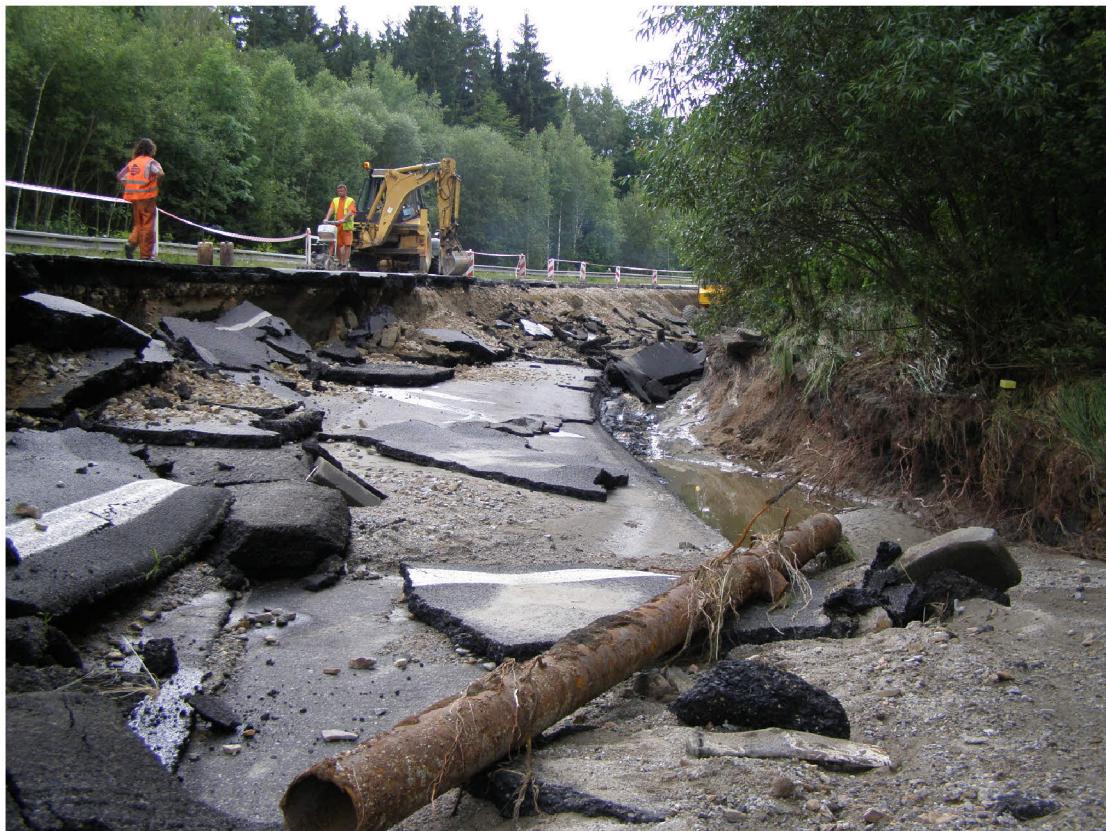
Obrázek 12 – Vltava, ř. km 274,1 29.7.2012

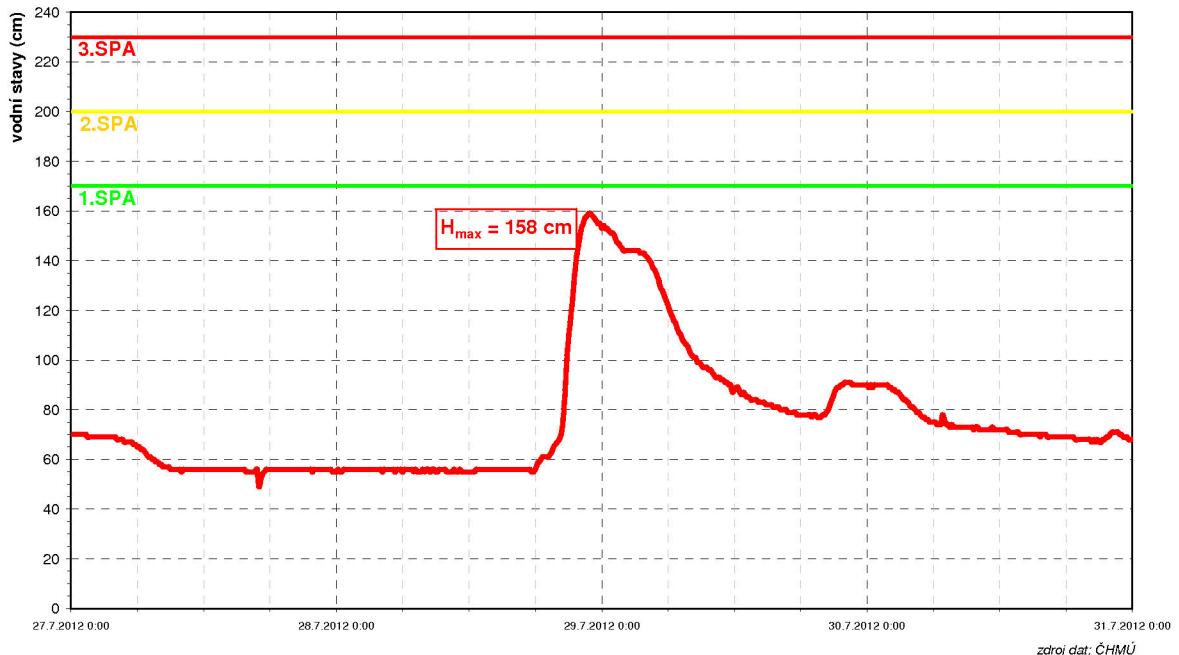
Vltava - Březí (vodní stav) - přívalová srážka červenec 2012

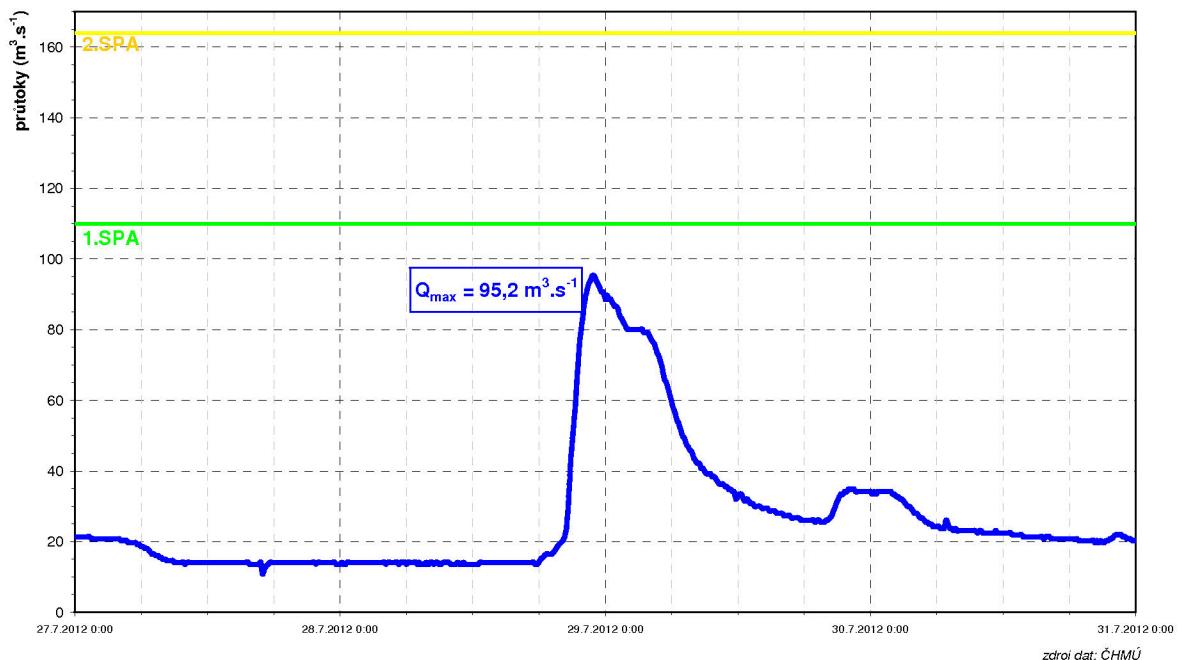
Vltava - Březí (průtoky) - přívalová srážka červenec 2012

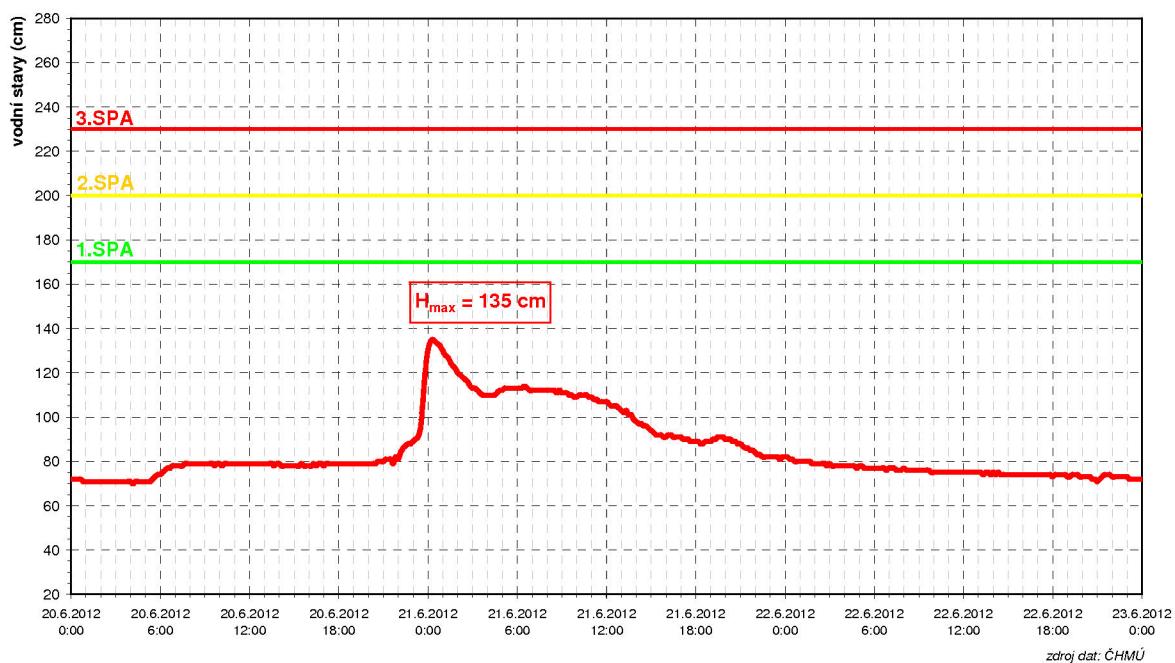
**Vltava - Březí (vodní stav) - povodeň červen 2012**

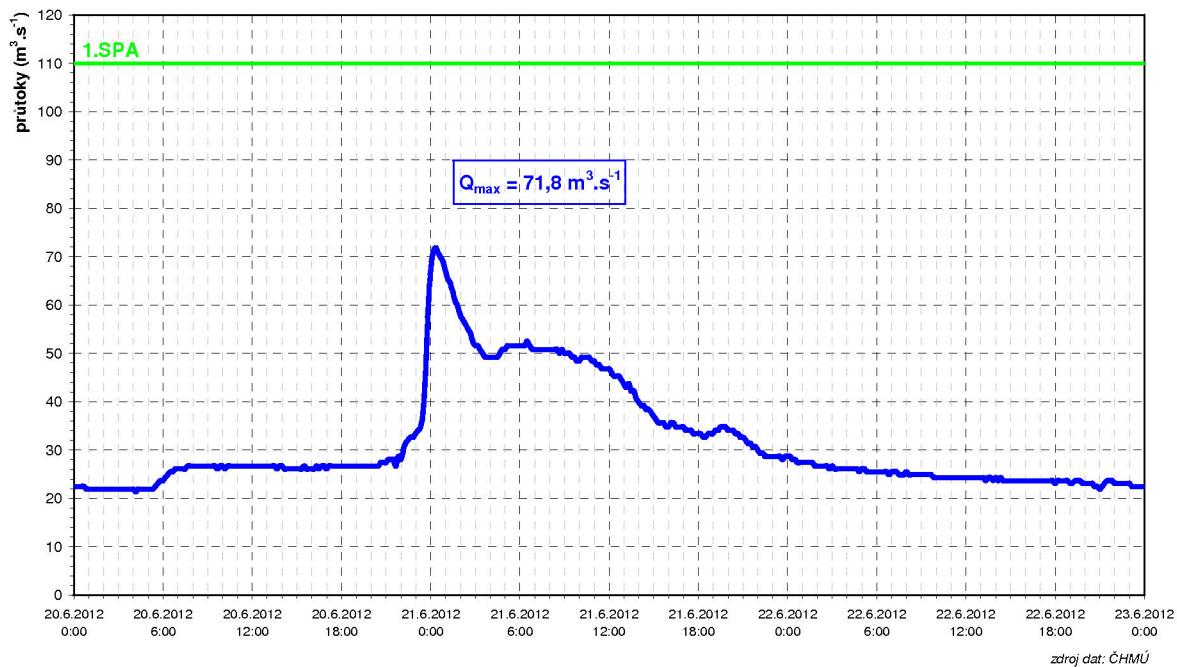
**Vltava - Březí (průtoky) - povodeň červen 2012**

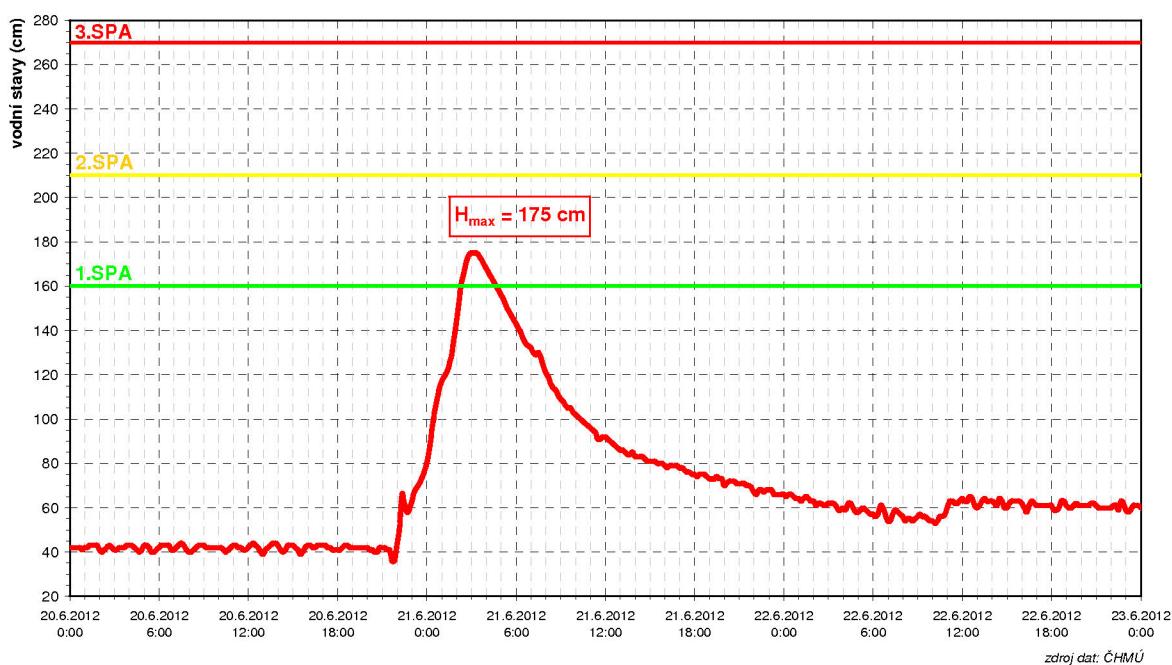
**Malše - Roudné (vodní stav) - povodeň červen 2012**

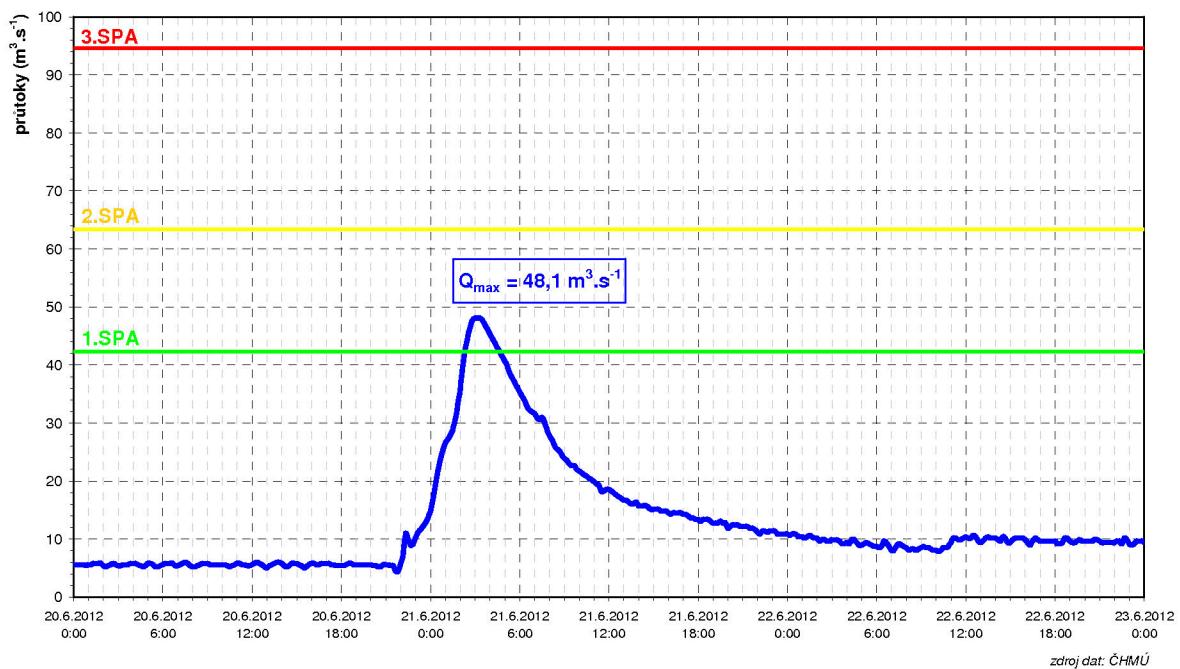
**Malše - Roudné (průtoky) - povodeň červen 2012**

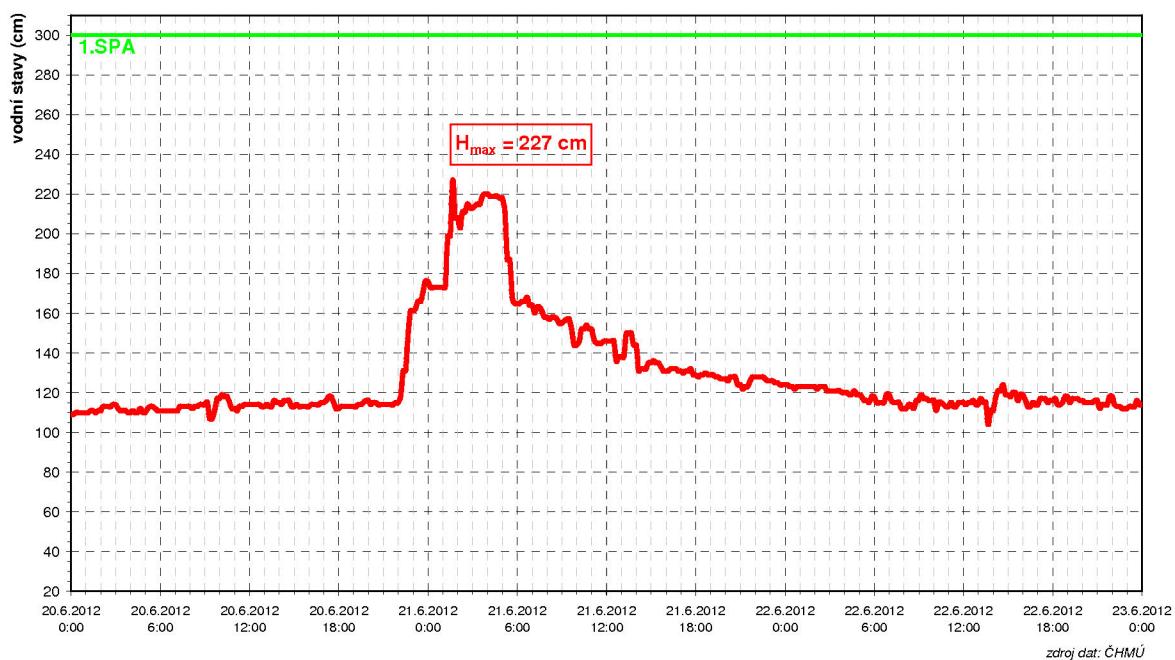
**Vltava - České Budějovice (vodní stavy) - povodeň červen 2012**

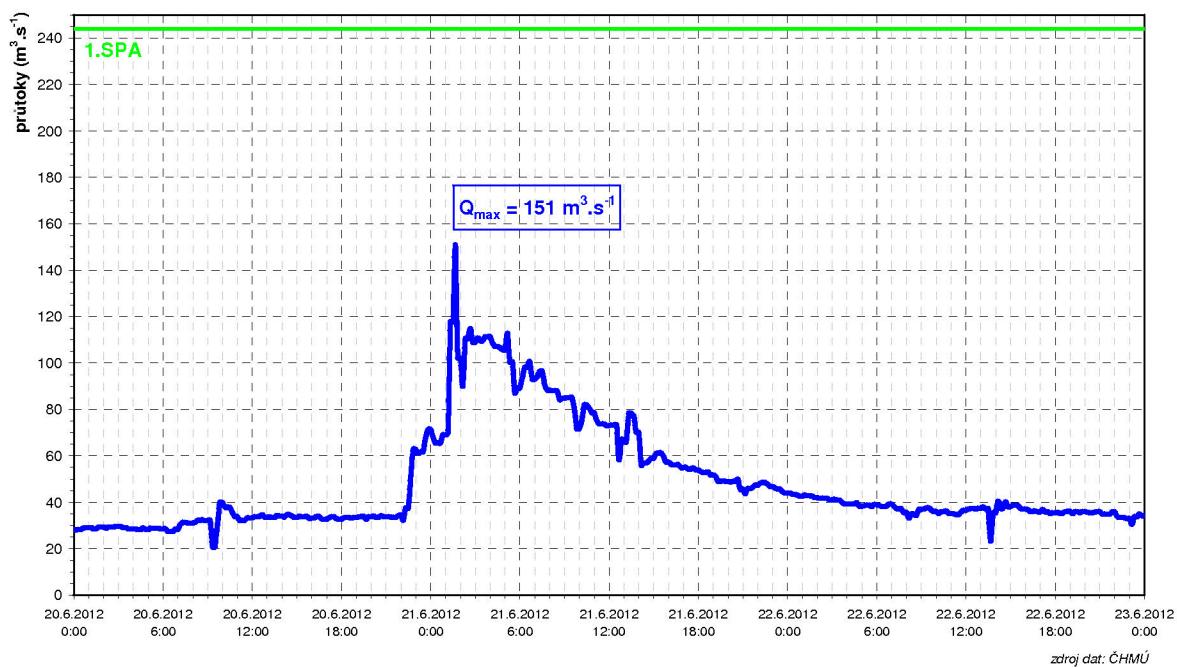
**Vltava - České Budějovice (průtoky) - povodeň červen 2012**

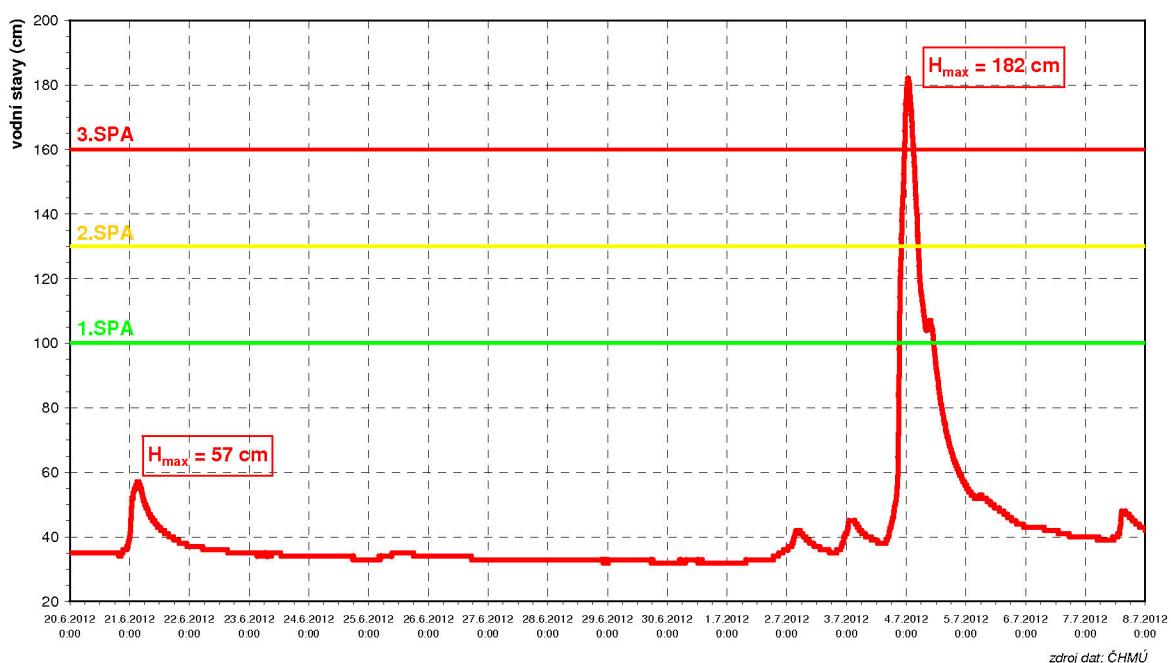
**Křemelná - Stodůlky (vodní stavy) - povodeň červenec 2012**

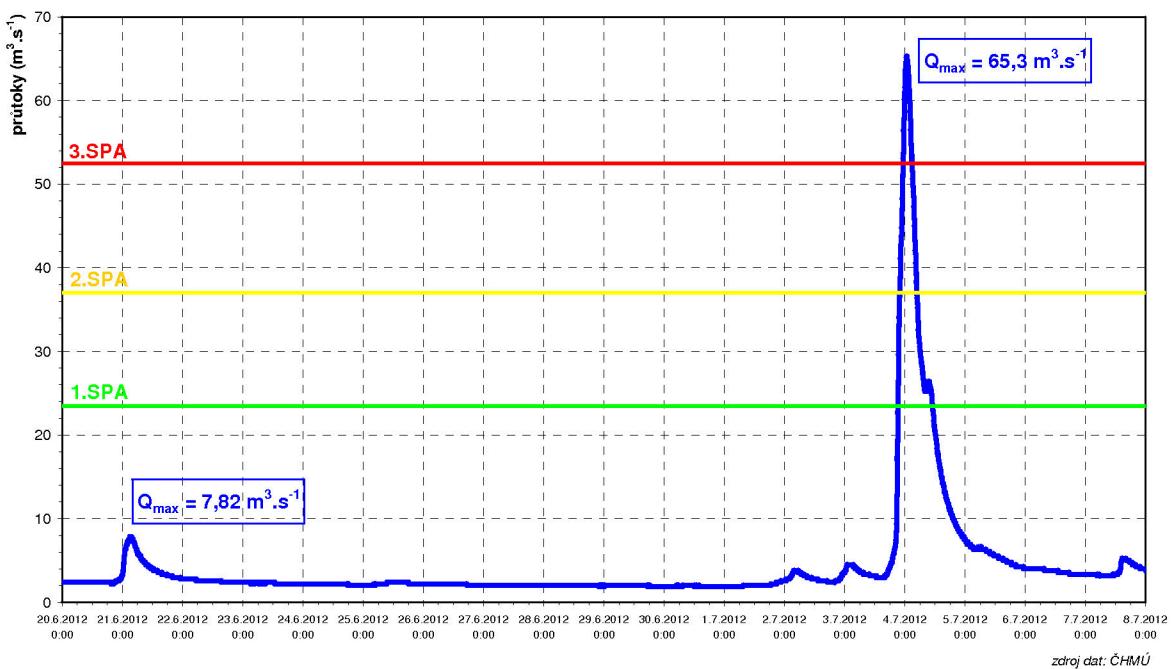
**Křemelná - Stodůlky (průtoky) - povodeň červenec 2012**

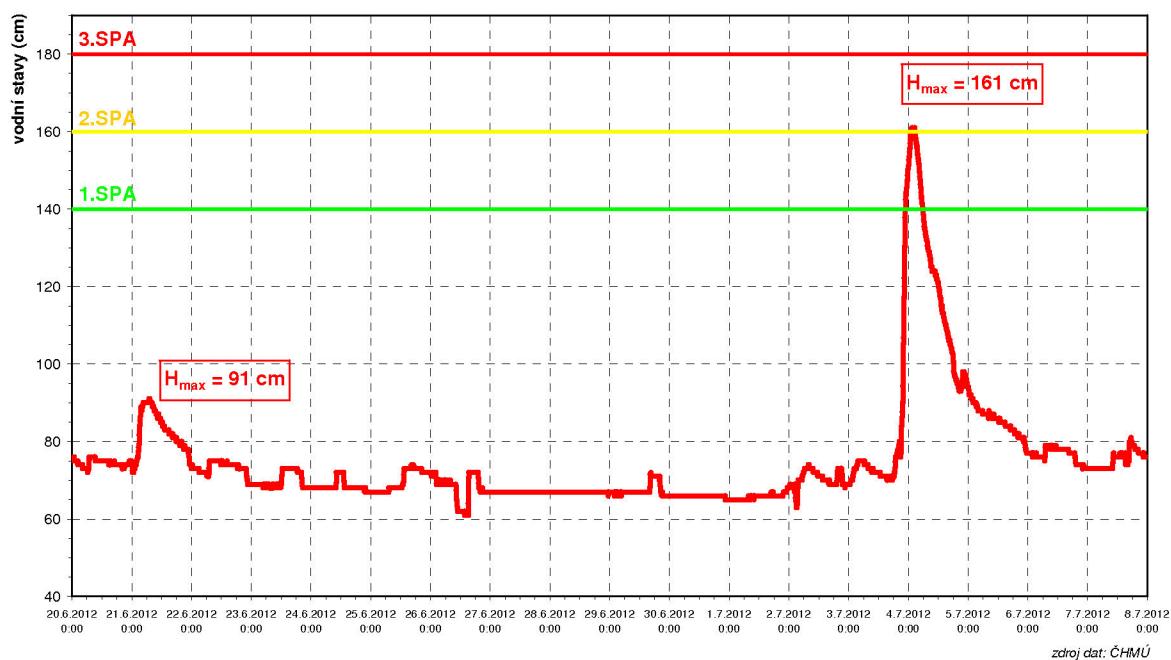
**Otava - Rejštejn (vodní stav) - povodeň červenec 2012**

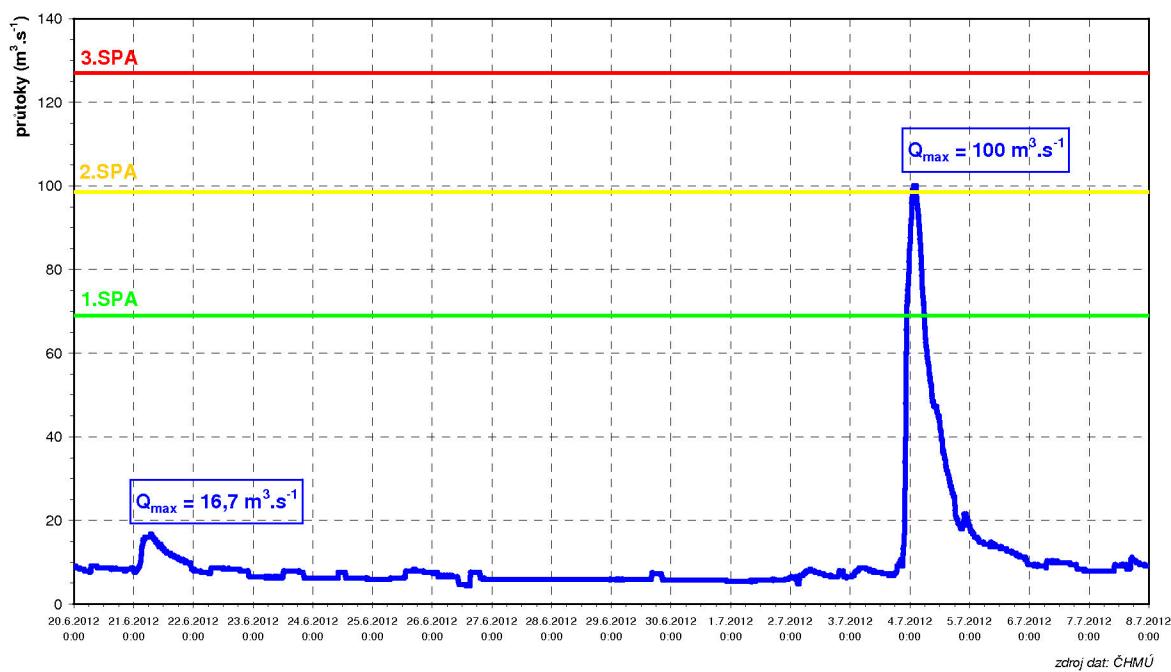
**Otava - Rejštejn (průtoky) - povodeň červenec 2012**

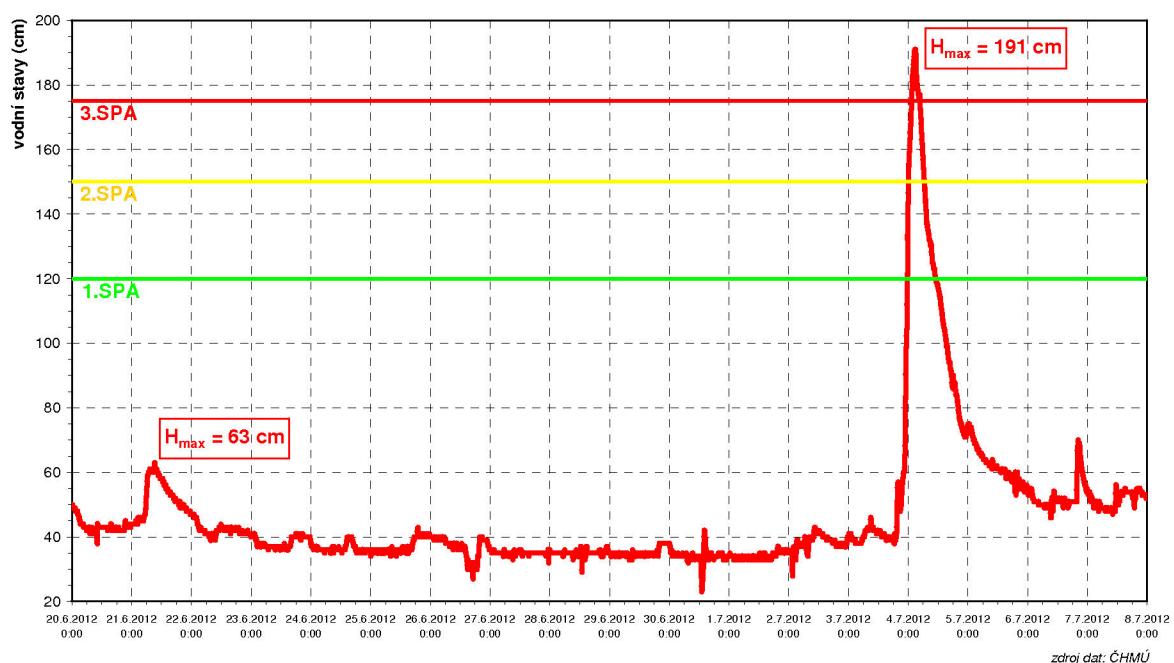
Otava - Sušice (vodní stavby) - povodeň červenec 2012

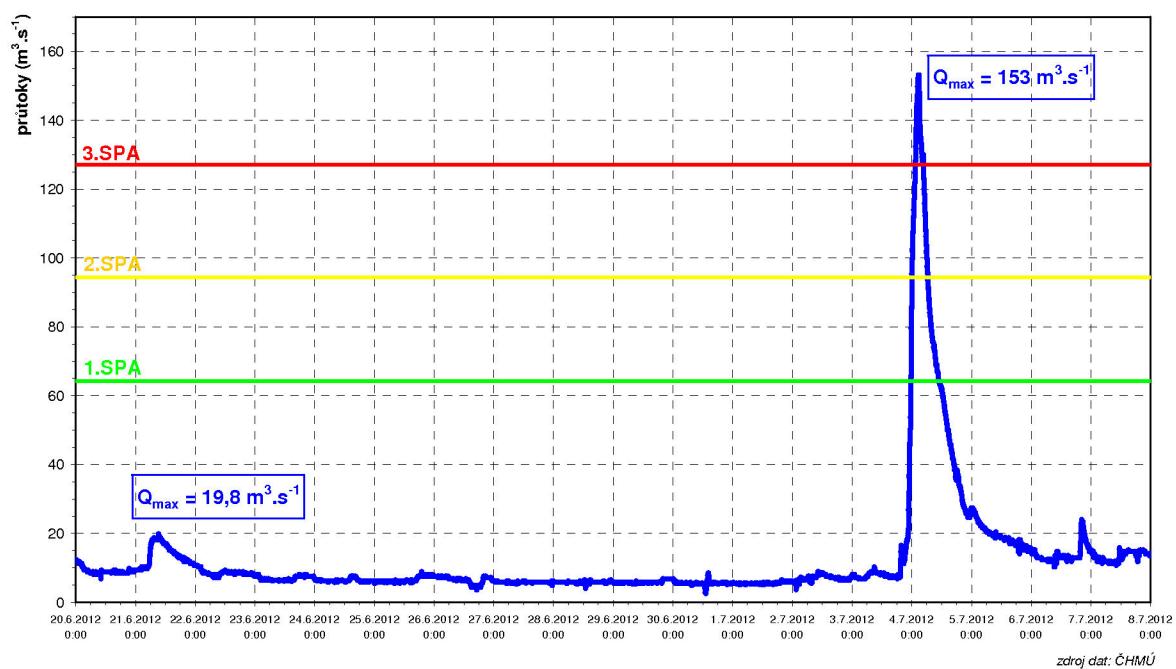
Otava - Sušice (průtoky) - povodeň červenec 2012
