# ZPRÁVA

## O LOKÁLNÍCH PŘÍVALOVÝCH POVODNÍCH V DÍLCÍCH POVODÍCH HORNÍ VLTAVY A BEROUNKY

### ČERVEN A ČERVENEC 2012

Povodí Vltavy, státní podnik  
centrální vodohospodářský dispečink

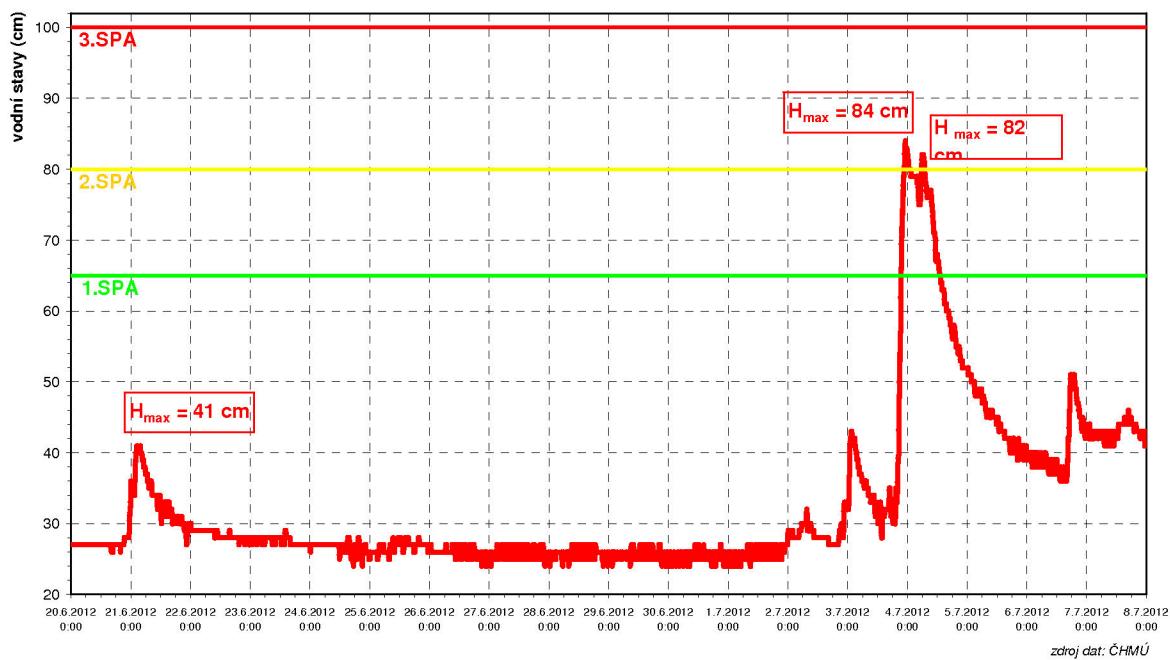
**Ostružná - Kolinec (vodní stavy) - povodeň červenec 2012**

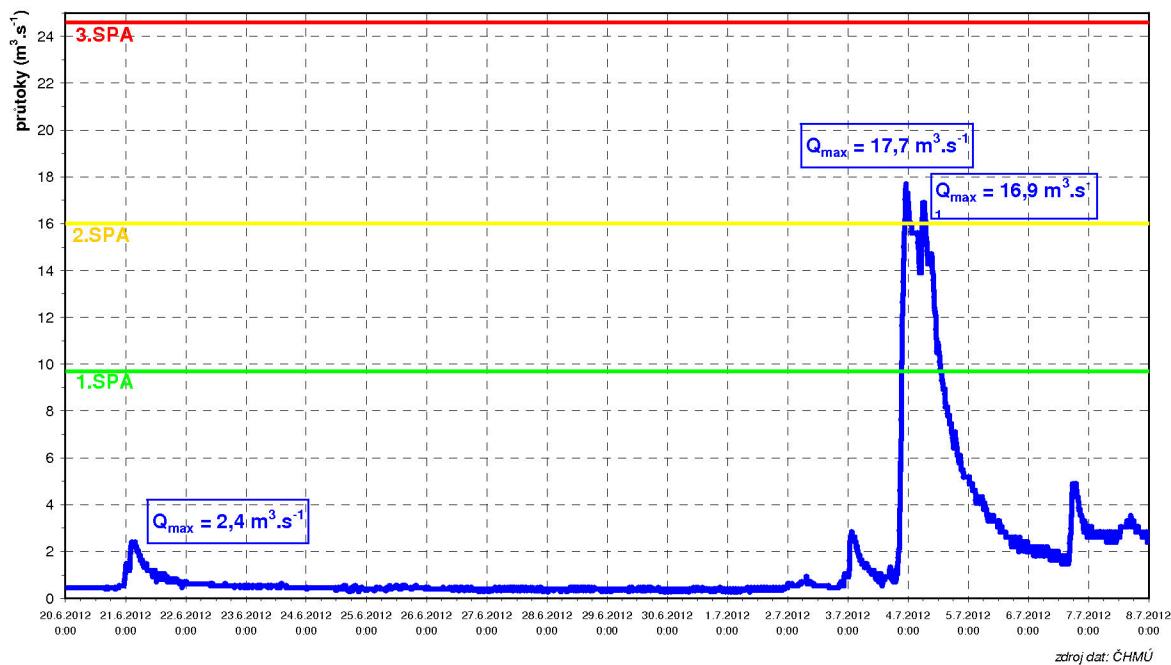
**Ostružná - Kolinec (průtoky) - povodeň červenec 2012**

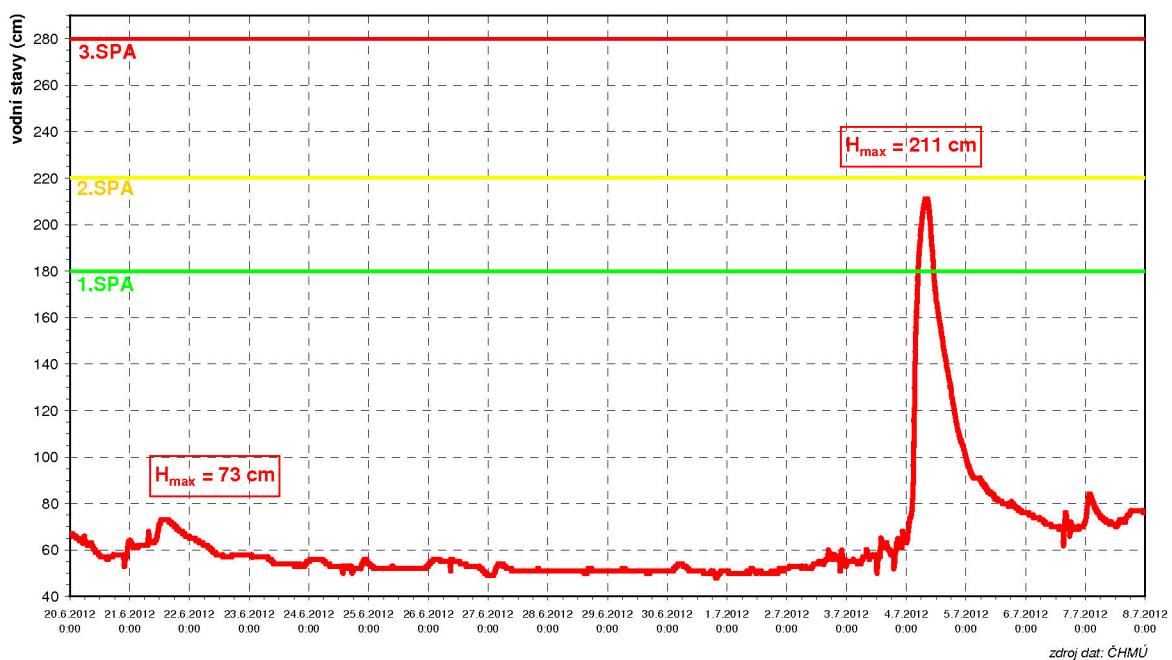
**Otava - Katovice (vodní stav) - povodeň červenec 2012**

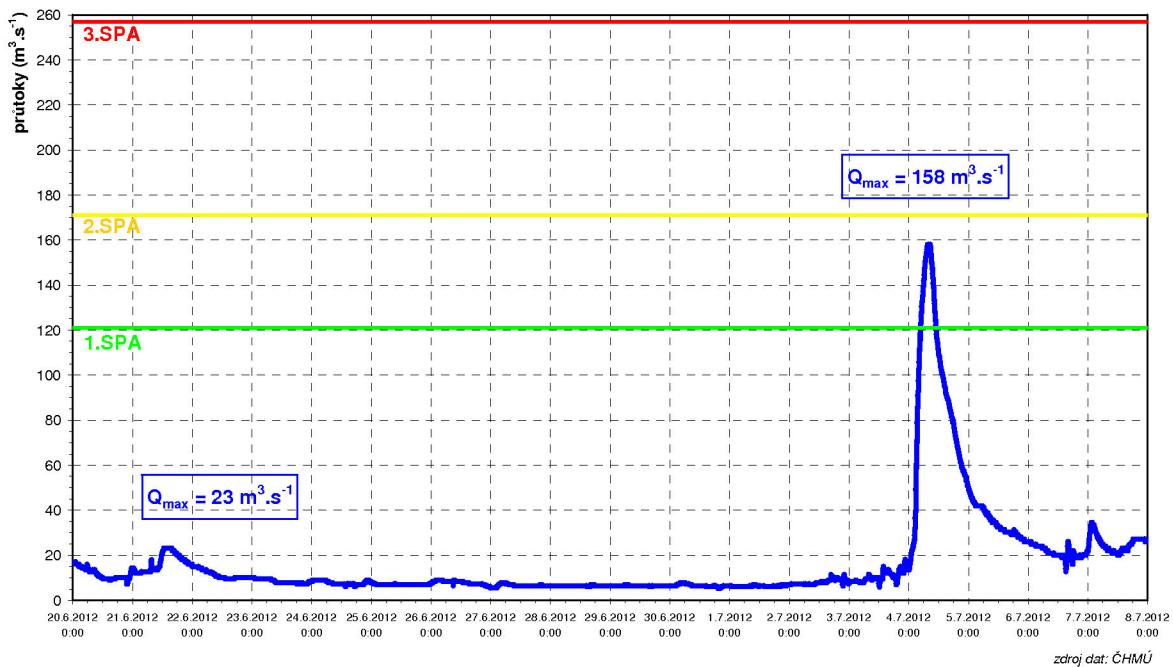
**Otava - Katovice (průtoky) - povodeň červenec 2012**

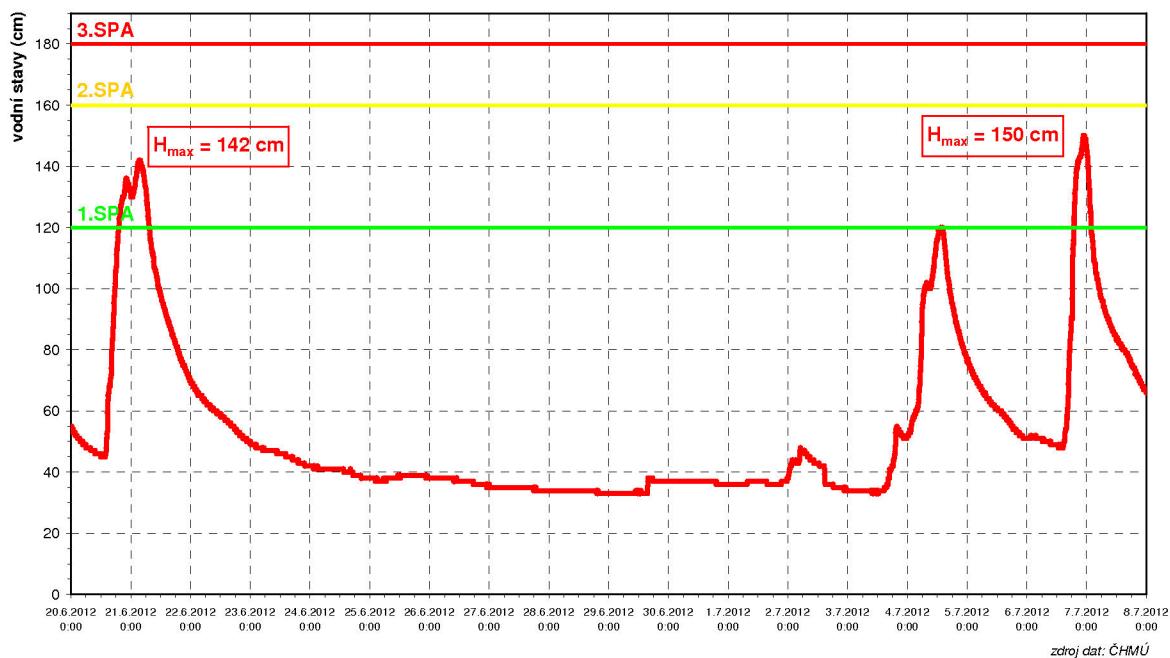
**Blanice - Blanický mlýn (vodní stav) - povodeň červenec 2012**

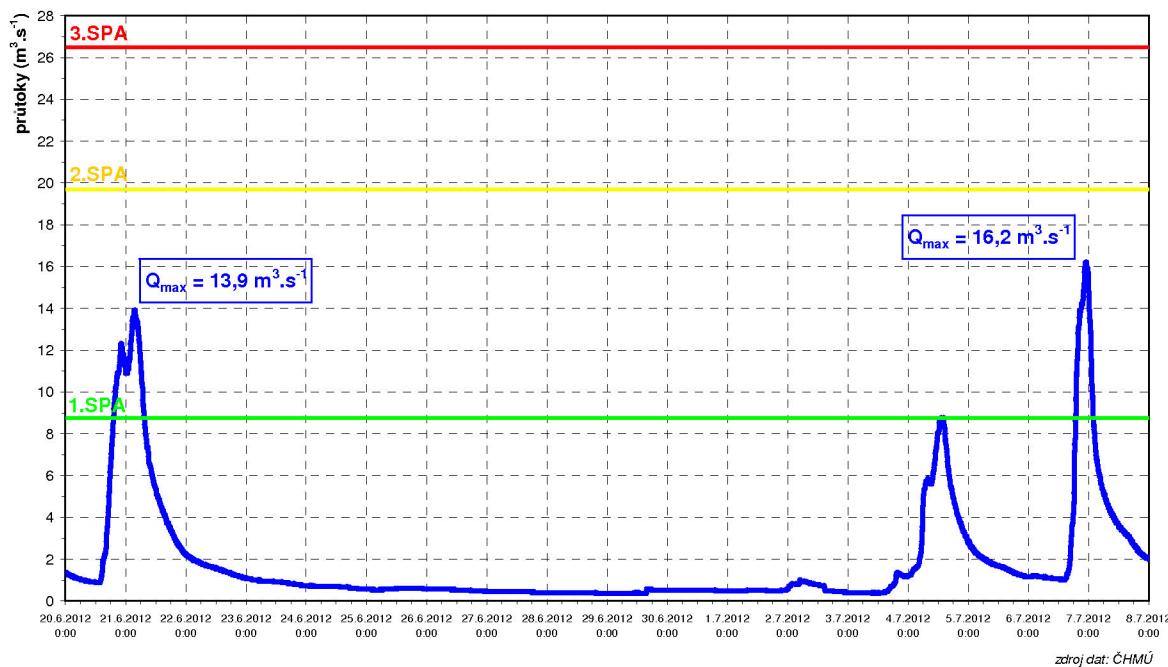
**Blanice - Blanický mlýn (průtoky) - povodeň červenec 2012**

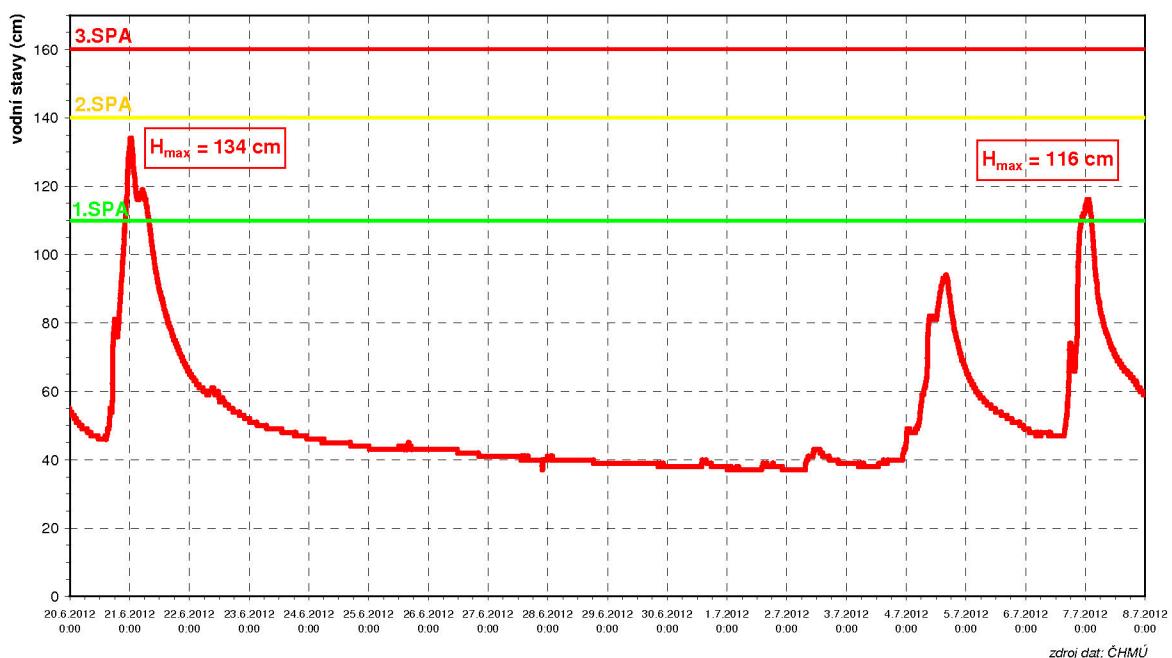
Blanice - Podedvory (vodní stavy) - povodeň červenec 2012

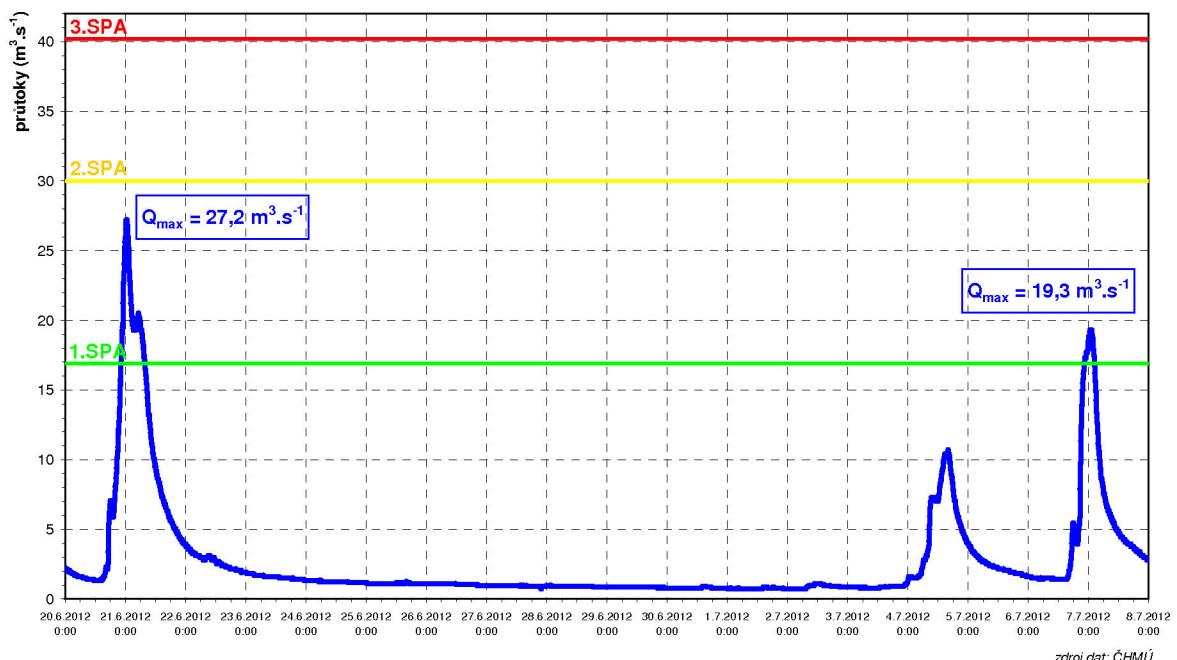
Blanice - Podedvory (průtoky) - povodeň červenec 2012

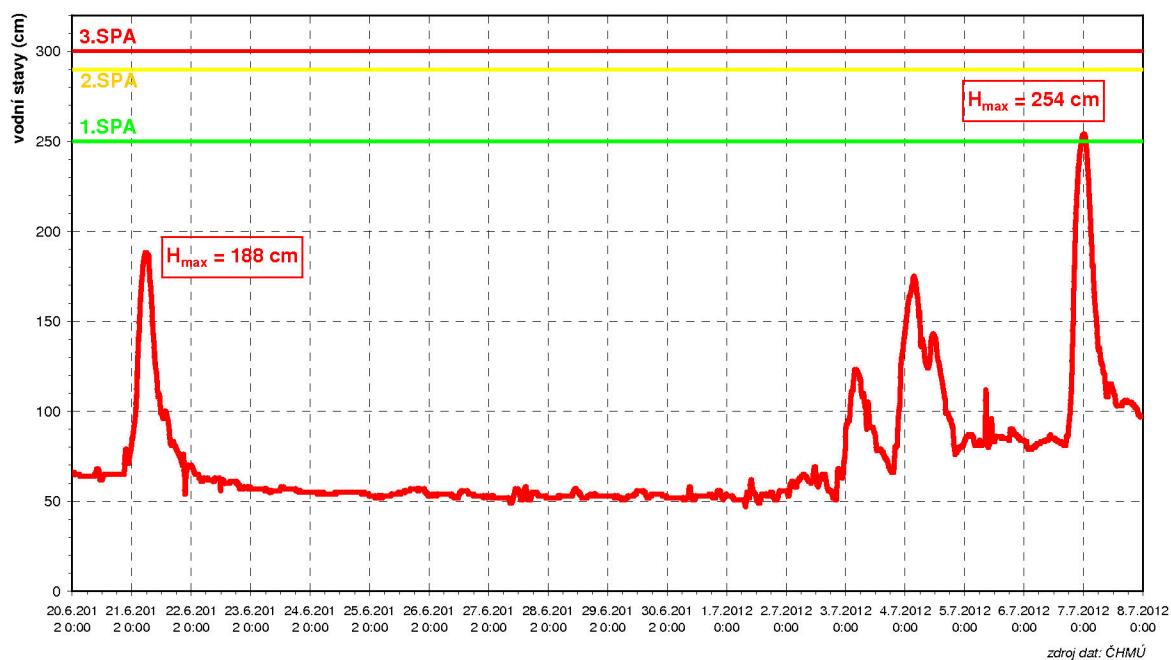
**Úhlava - Tajanov (vodní stav) - povodeň červen-červenec 2012**

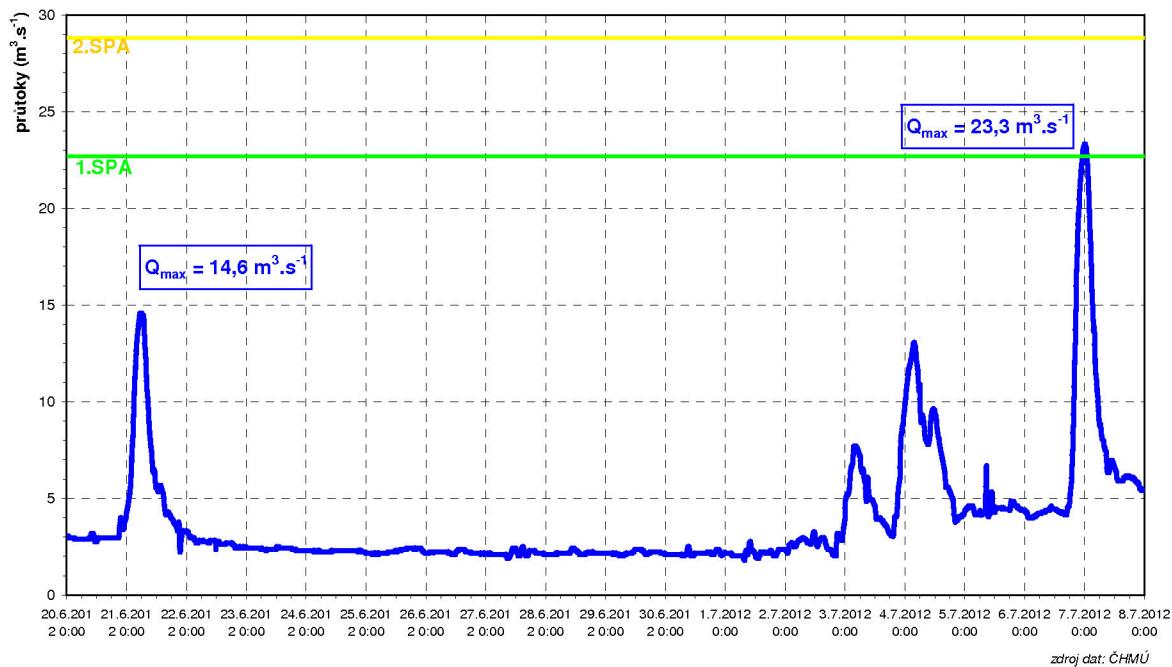
**Úhlava - Tajanov (průtoky) - povodeň červen-červenec 2012**

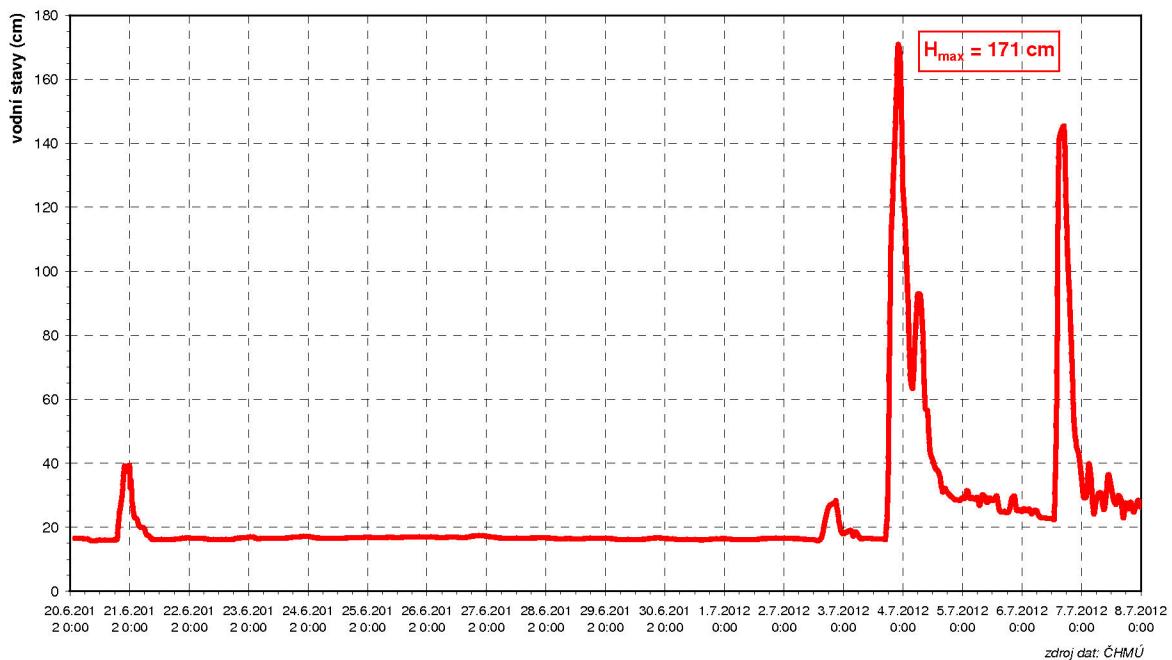
**Drnový potok - Vrhavěc (vodní stav) - povodeň červen-červenec 2012**

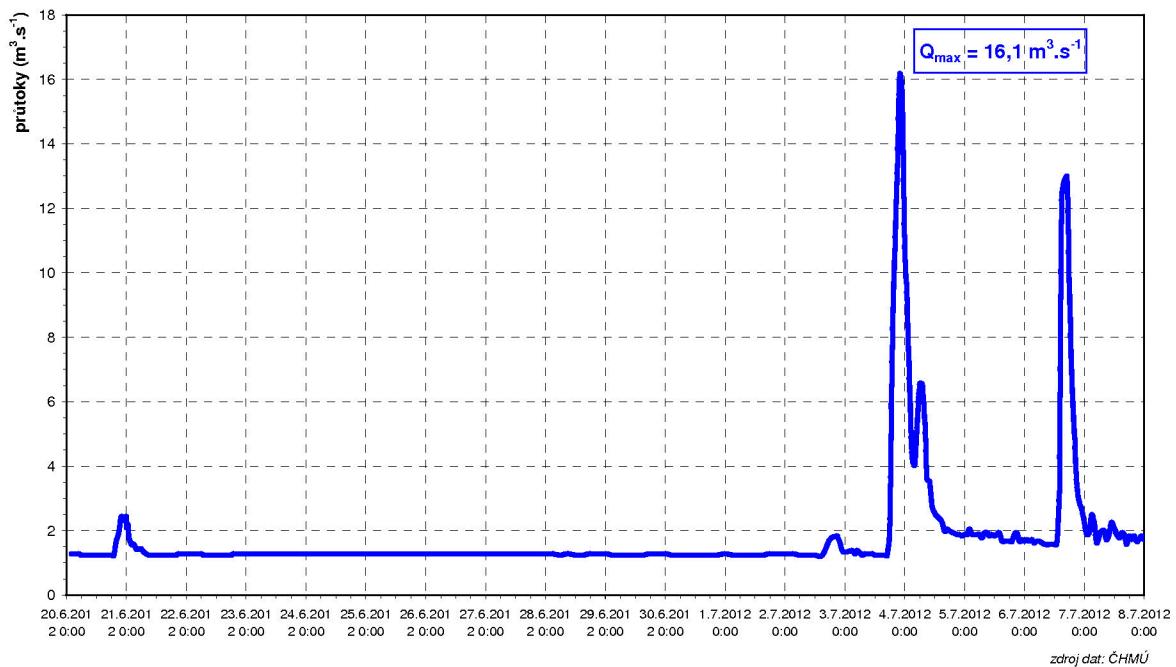
**Drnový potok - Vrhavěc (průtoky) - povodeň červen-červenec 2012**

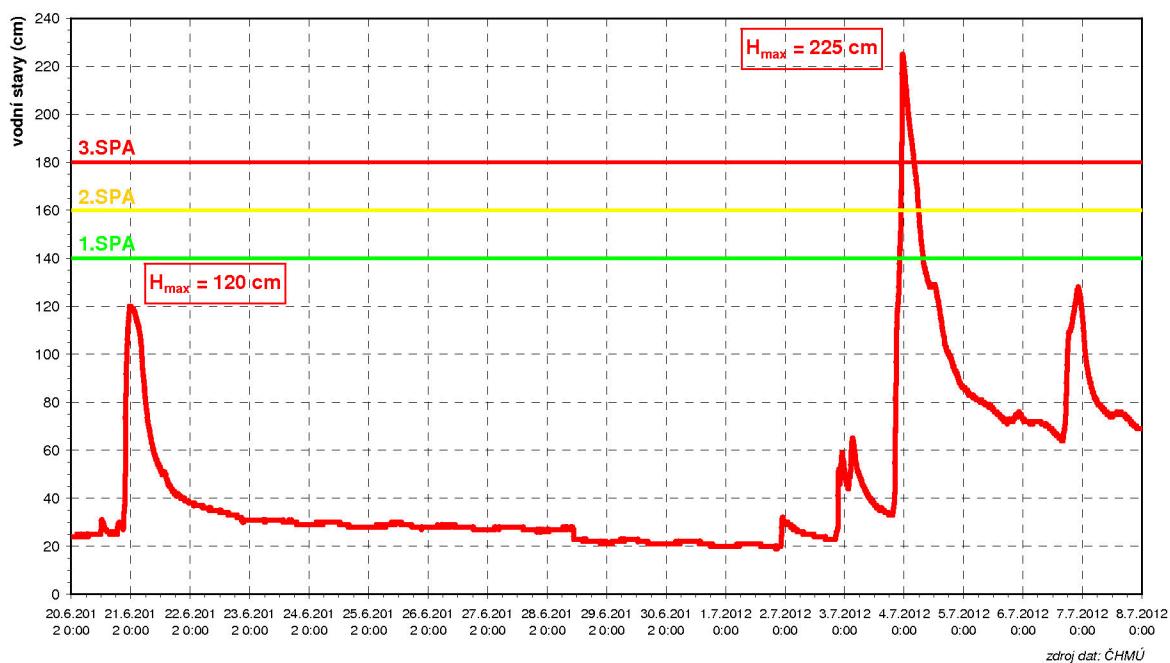
**Mochtínský potok - Sobětice (vodní stav) - povodeň červen-červenec 2012**

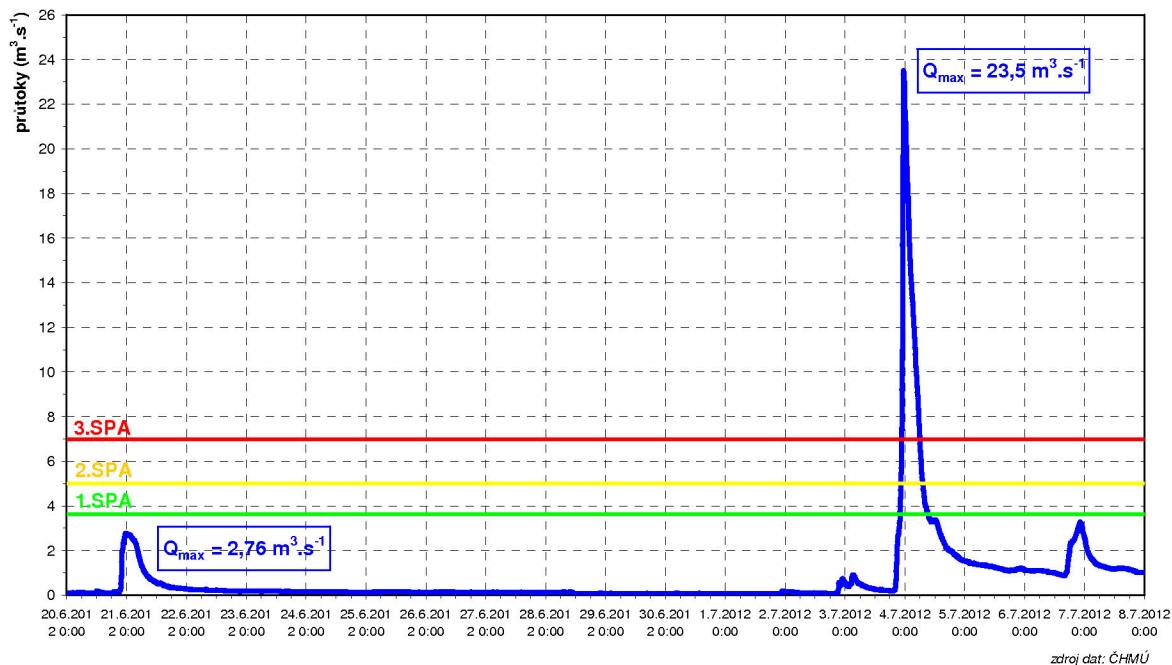
**Mochtínský potok - Sobětice (průtoky) - povodeň červen-červenec 2012**

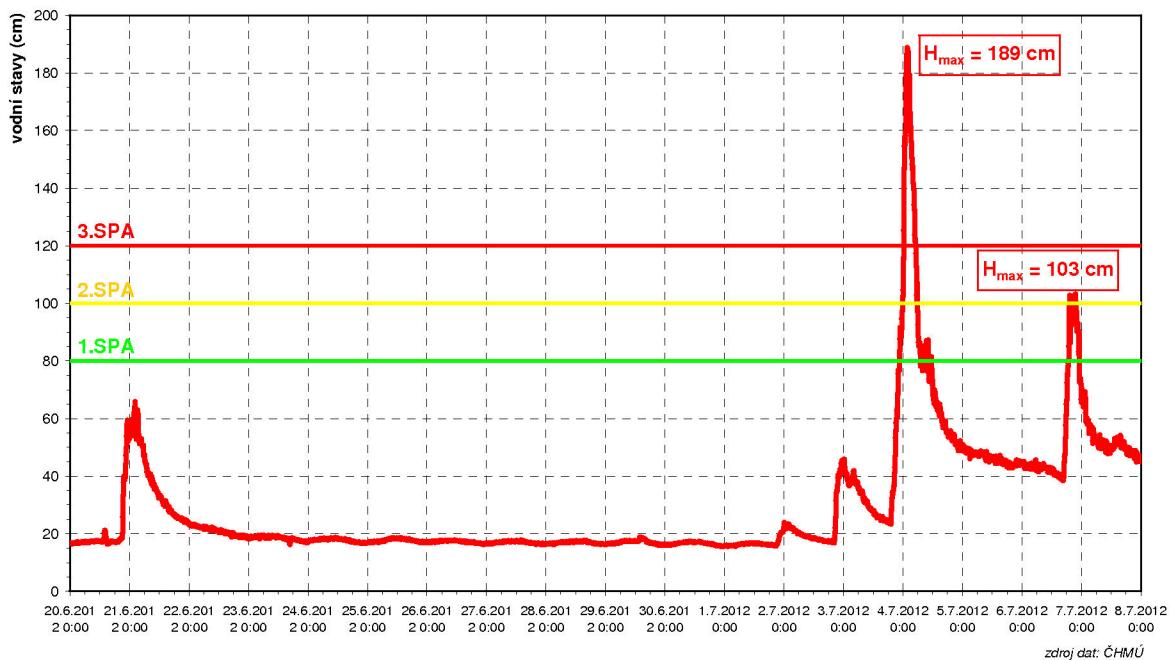
**Drnový potok - Klatovy "u Kauflandu" (vodní stav) - povodeň červen-červenec 2012**

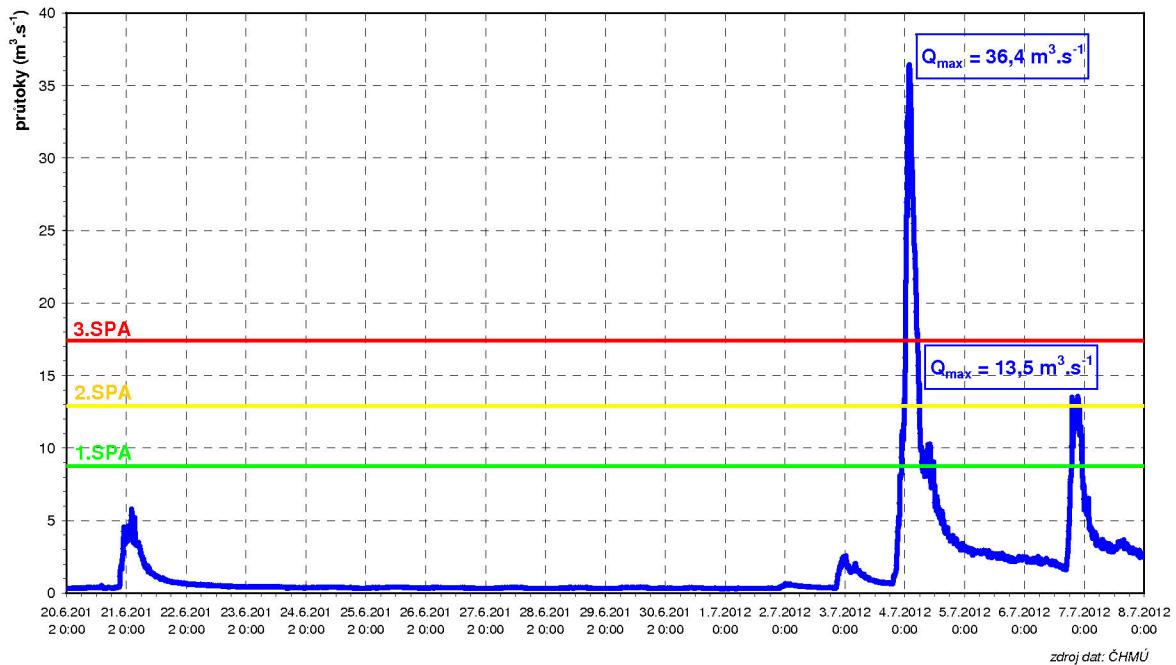
**Drnový potok - Klatovy "u Kauflandu" (průtoky) - povodeň červen-červenec 2012**

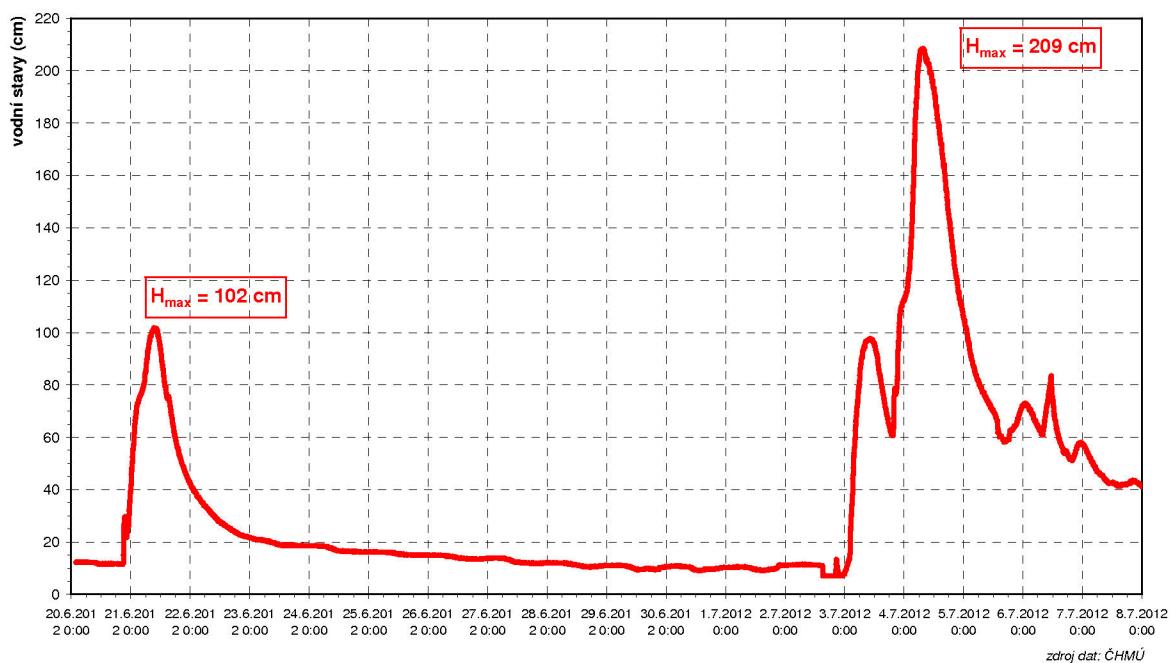
**Točnický potok - Vícenice (vodní stav) - povodeň červen-červenec 2012**

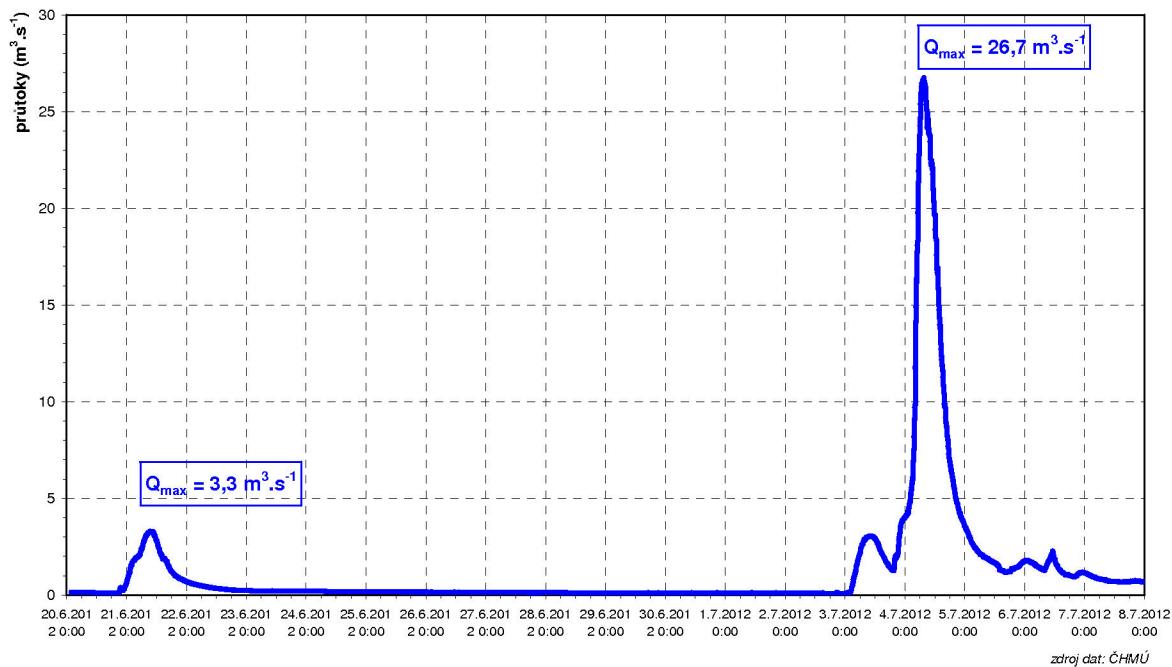
**Točnický potok - Vícenice (průtoky) - povodeň červen-červenec 2012**

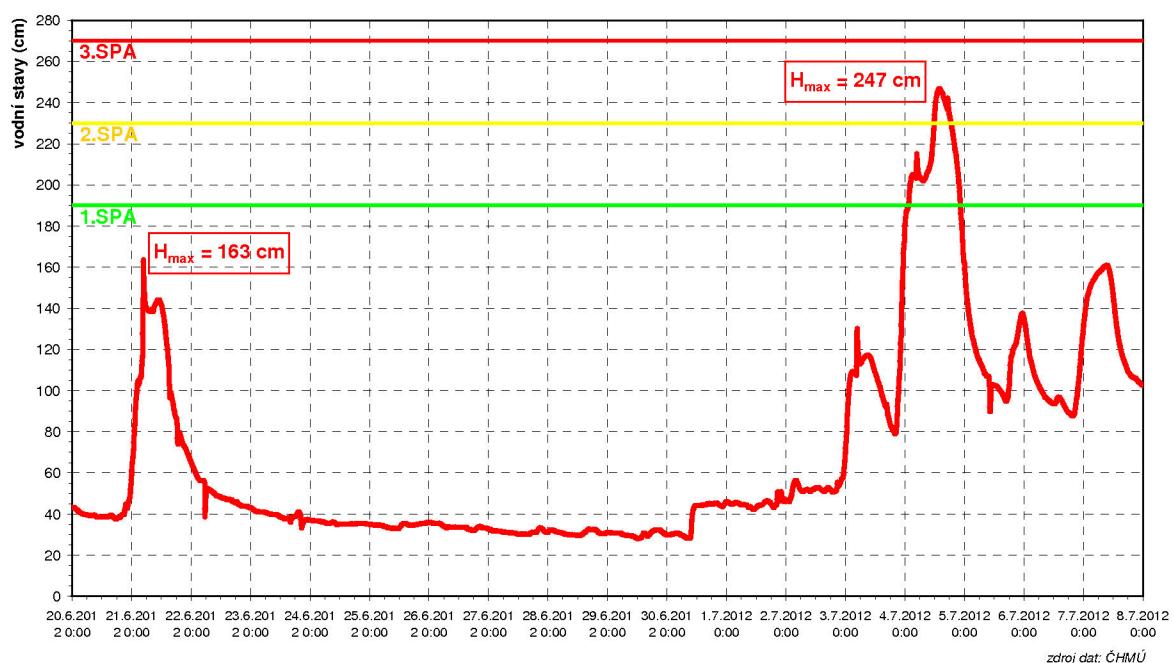
**Úhlava - Jíno (vodní stav) - povodeň červen-červenec 2012**

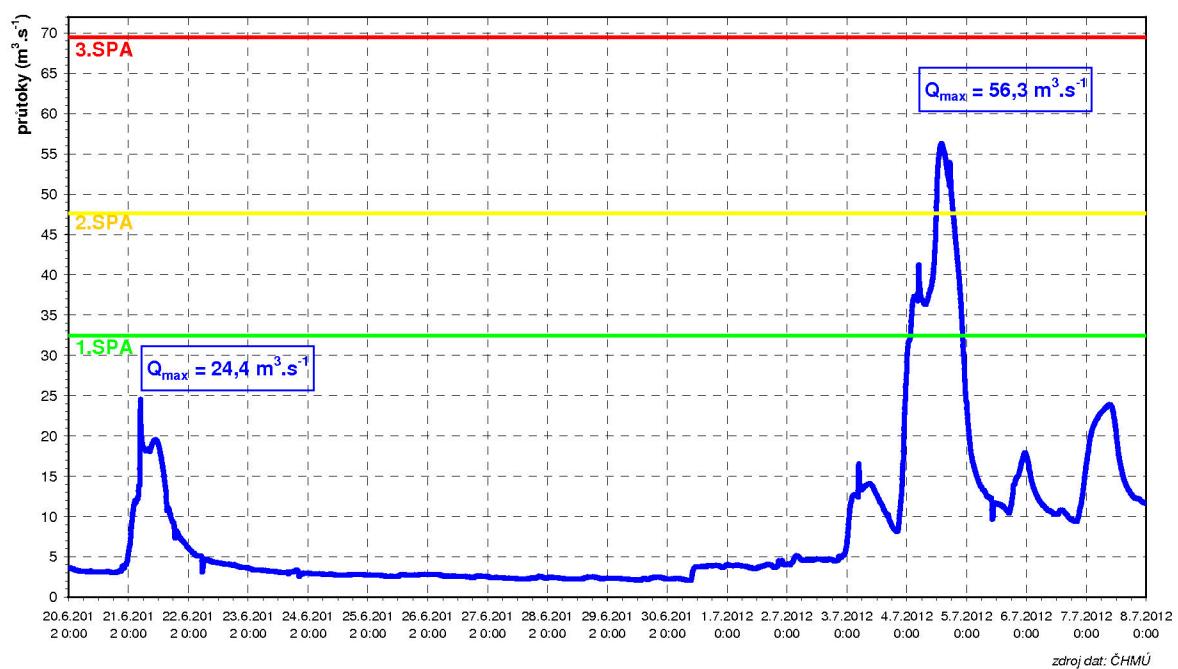
**Úhlava - Jíno (průtoky) - povodeň červen-červenec 2012**

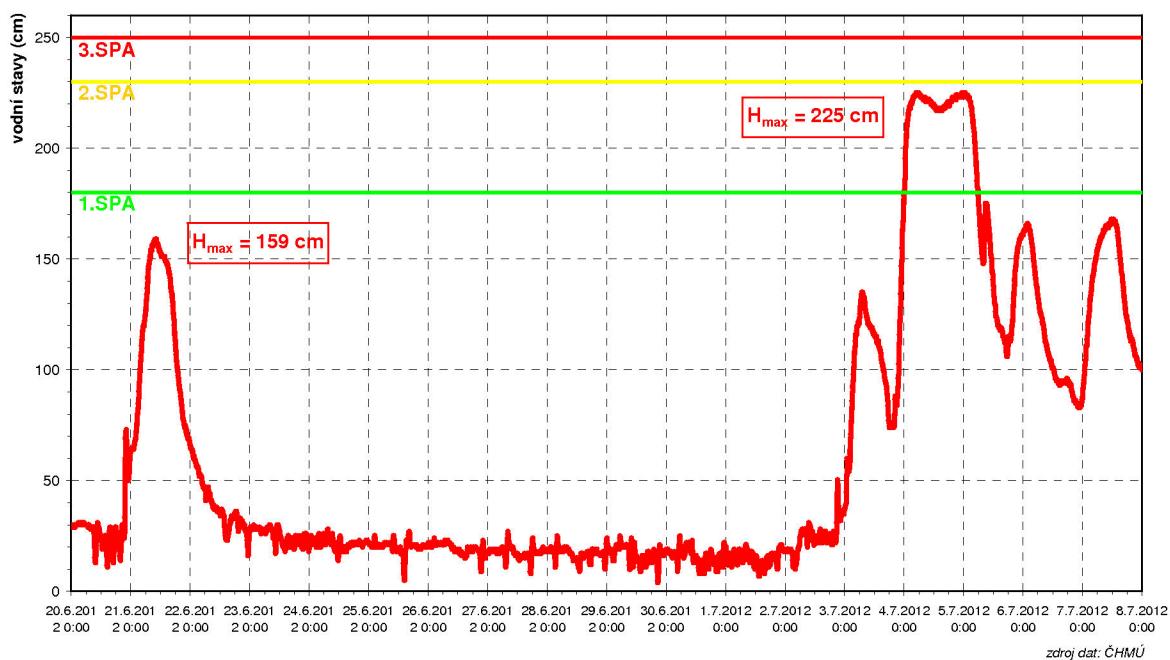
**Úhlava - Přeštice (vodní stav) - povodeň červen-červenec 2012**

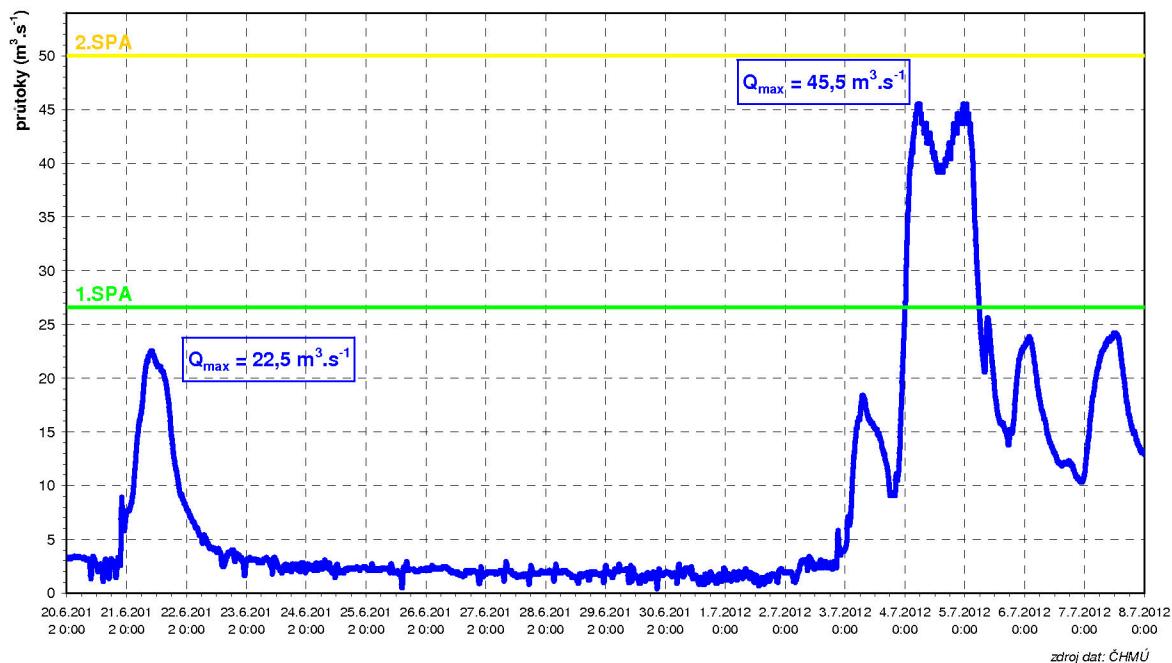
**Úhlava - Přeštice (průtoky) - povodeň červen-červenec 2012**

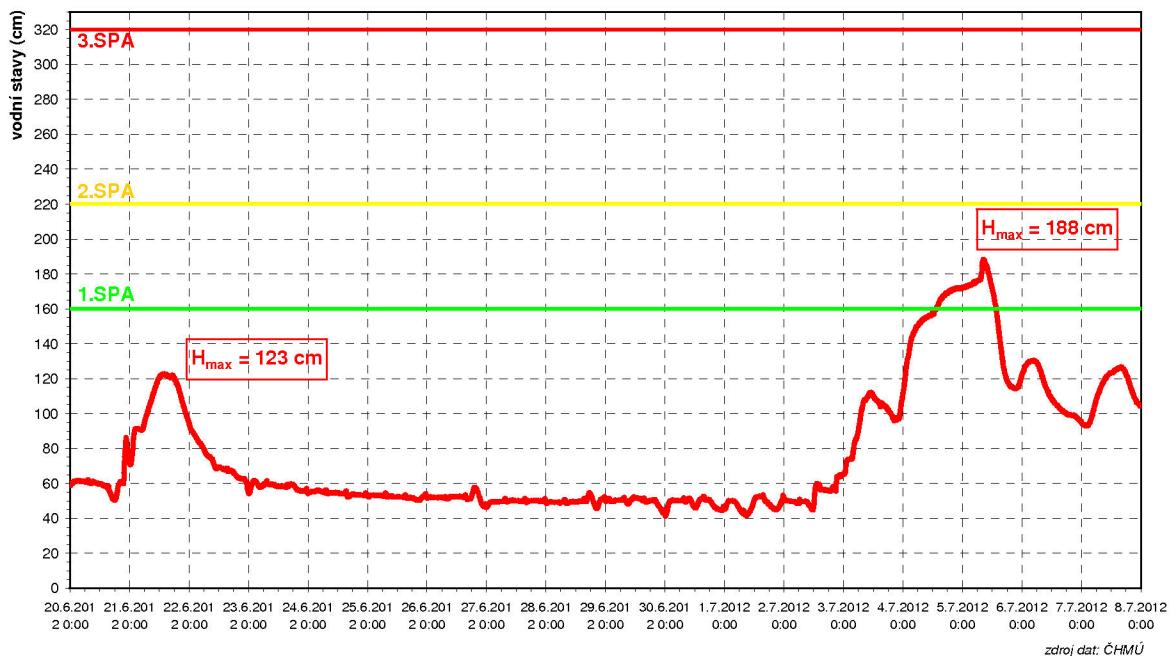
**Úhlava - Štěnovice (vodní stav) - povodeň červen-červenec 2012**

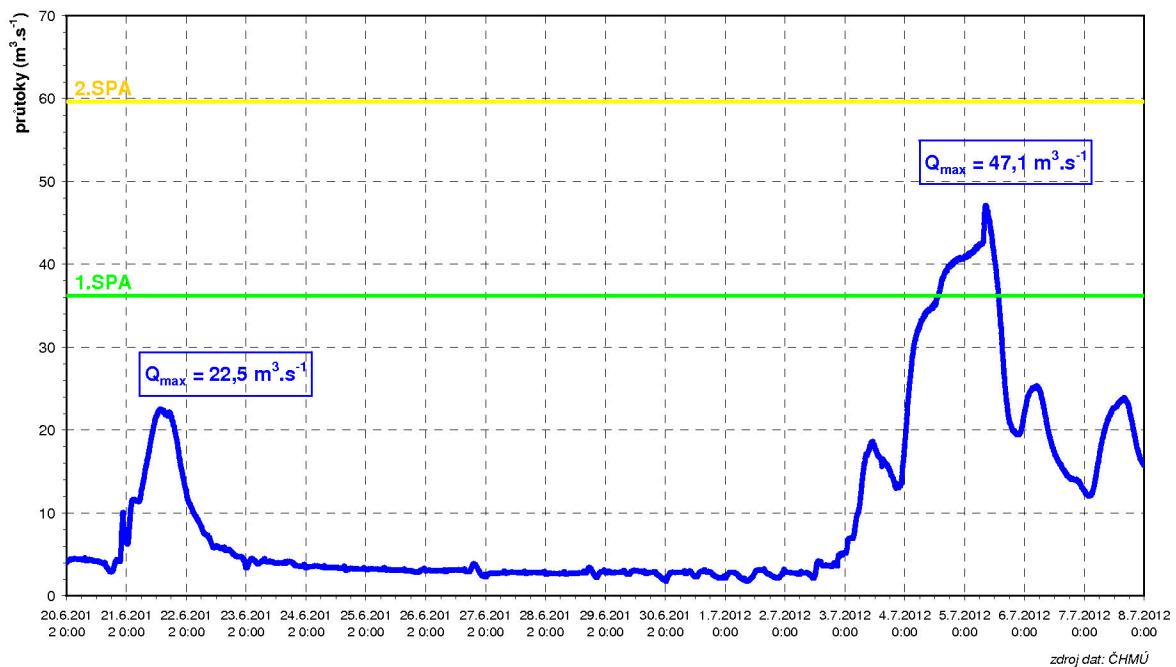
**Úhlava - Štěnovice (průtoky) - povodeň červen-červenec 2012**
