**ZPRÁVA O ZIMNÍ POVODNI**

**V DÍLČÍCH POVODÍCH**  
**HORNÍ VLTAVY A BEROUNKY**

**PROSINEC 2012 A LEDEN 2013**

Povodí Vltavy, státní podnik  
centrální vodohospodářský dispečink

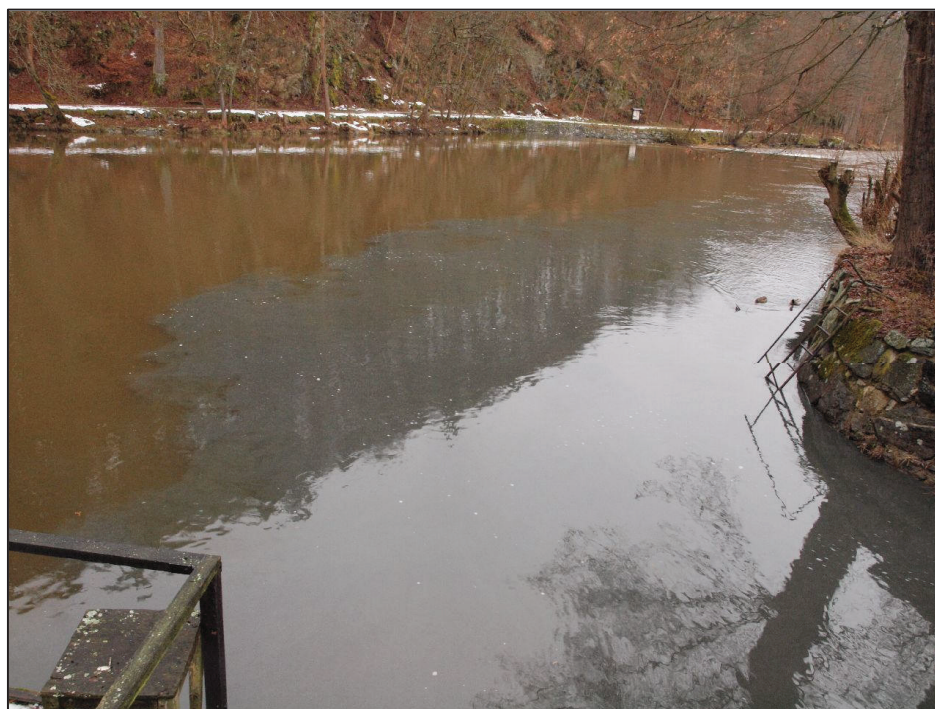
**Obrázek 5 – Ústí Tismenice (Košínského potoka) do Lužnice 3.1.2013**

V průběhu odběrů uskutečněných dne 3.1.2013 byl aktuální průtok v Košínském potoce  $0,4 \text{ m}^3 \cdot \text{s}^{-1}$ . Oproti vodě v řece Lužnici (nad ústím tohoto potoka) vykazovala voda v Košínském potoce cca 10-krát vyšší zákal a obsah nerozpuštěných látek. Přibližně 6-krát byl vyšší obsah železa a manganu a výrazně vyšší byl i obsah ostatních těžkých kovů. Obsah fosforu je trojnásobný a ve všech třech dnech sledování byl stejný. Více než 70 % veškerého fosforu však bylo ve formě partikulované, vázané na nerozpuštěné látky. Takto vázaný fosfor je (za předpokladu dobrých kyslíkových poměrů) z pohledu eutrofizace níže ležícího povodí méně rizikový.

Z výsledků jednoznačně vyplývá, že narušení hráze (oddělující prostor, ve kterém probíhá těžba dnových sedimentů od prostoru těžbou prozatím nezasaženého) a následné vyplavení sedimentu mělo významný vliv na zhoršení kvality vody a sedimentů nejen v Košínském potoce, ale i v části řeky Lužnice pod ústím tohoto potoka. Jak je patrné z odběrů provedených v horizontu jednoho týdne, nejedná se pouze o jednorázové zhoršení ukazatelů kvality, ale o zhoršení, které bude mít pravděpodobně dlouhodobější charakter.

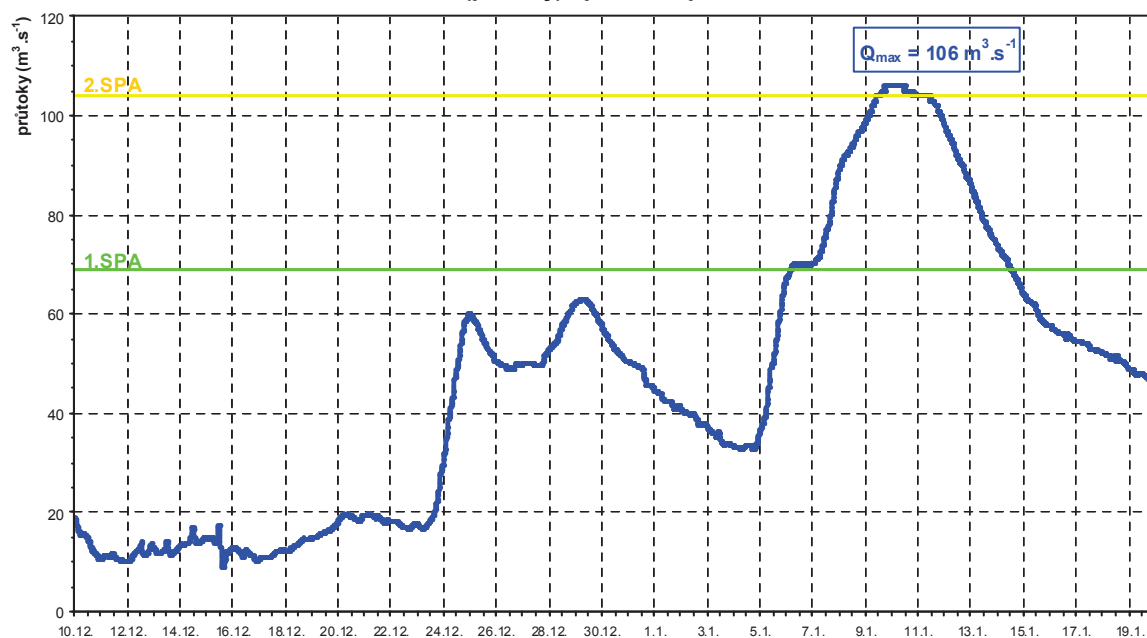
### 10.2.3 KLENOVICE – LUŽNICE

**Lužnice - Klenovice (vodní stavy a průtoky) - povodeň prosinec-leden 2012-13**

**Lužnice - Klenovice (průtoky) - povodeň prosinec-leden 2012-13**

Na středním toku Lužnice v Klenovicích došlo díky výraznému přítoku z Nežárky a ostatních přítoků k překročení 2. SPA. Kulminace byla 9.1.2013 v 17.40 hod. při průtoku  $106 \text{ m}^3 \cdot \text{s}^{-1}$ . Hydrologicky odpovídal průtok  $Q_2$ . Na dolním toku Lužnice v Bechyni pak k překročení 1. SPA. Kulminace byla 10.1.2013 v 10.10 hod. při průtoku  $129 \text{ m}^3 \cdot \text{s}^{-1}$ . Hydrologicky odpovídal průtok  $Q_5 - Q_{10}$ .

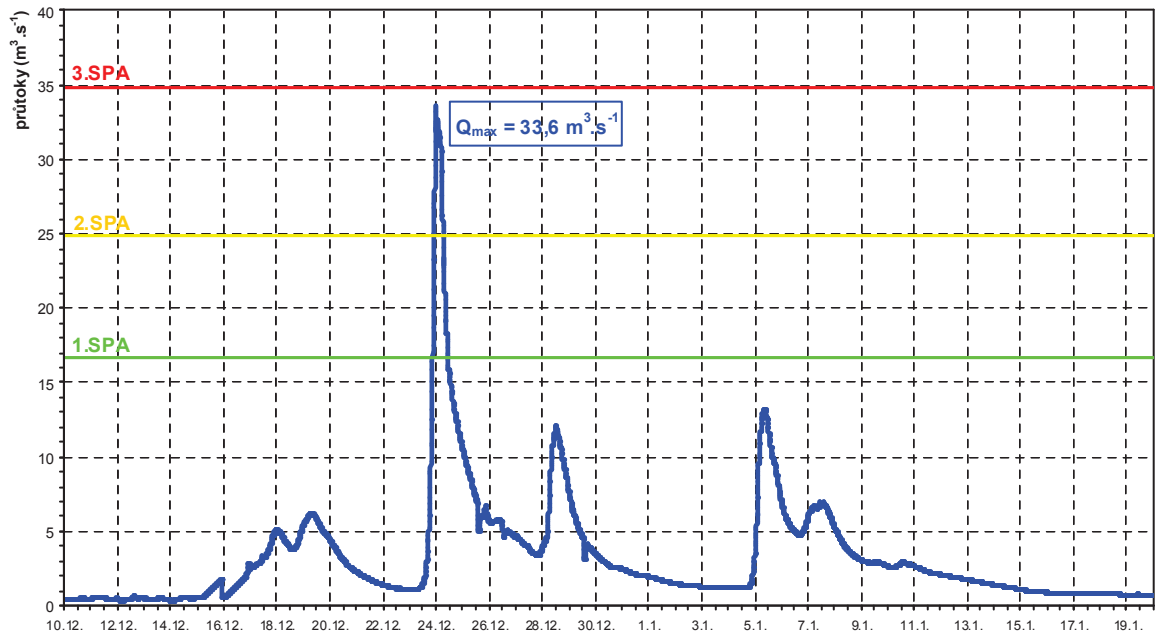
## 10.2.4 ZADNÍ POŘÍČÍ – SKALICE

Skalice - Zadní Poříčí (vodní stavy a průtoky) - povodeň prosinec-leden 2012-13

Skalice - Zadní Poříčí (průtoky) - povodeň prosinec-leden 2012-13

Na Skalici proběhla povodeň také ve dvou vlnách. Stejně jako na Lomnici byla první povodňová vlna větší než druhá. Kulminace na horním toku v profilu Zadní Poříčí byla 23.12.2012 ve 23.50 hod. po překročení 2. SPA při průtoku  $33,6 \text{ m}^3 \cdot \text{s}^{-1}$ . Hydrologicky odpovídal průtok  $>Q_{10}$ . Na dolním toku v profilu Varvažov byla kulminace při překročení také 2. SPA 24.12.2012 v 9.30 hod. při průtoku  $47,9 \text{ m}^3 \cdot \text{s}^{-1}$ . Hydrologicky odpovídal průtok  $Q_5$ .

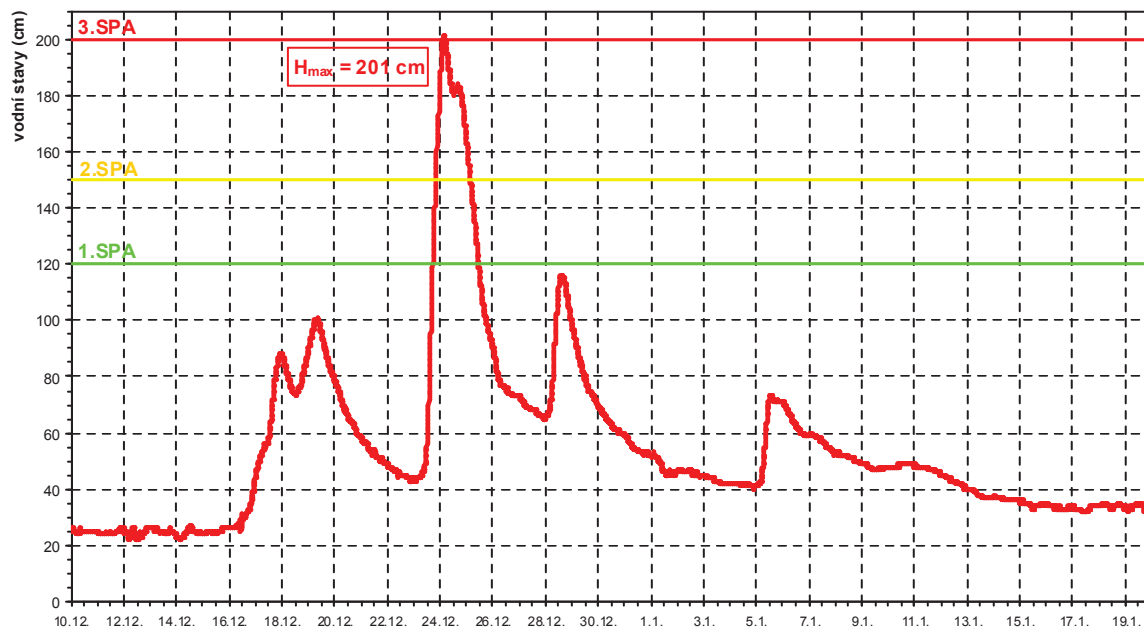
## 10.2.9 KOTEROV – ÚSLAVA

Úslava - Koterov (vodní stavy a průtoky) - povodeň prosinec-leden 2012-13

Úslava - Koterov (průtoky) - povodeň prosinec-leden 2012-13

V průběhu povodňové vlny byly překročeny limity pro 3. SPA ve stanicích Prádlo a Plzeň-Koterov na Úslavě a na odtoku z VD Klabava na Klabavě. Z profilů, kde prozatím

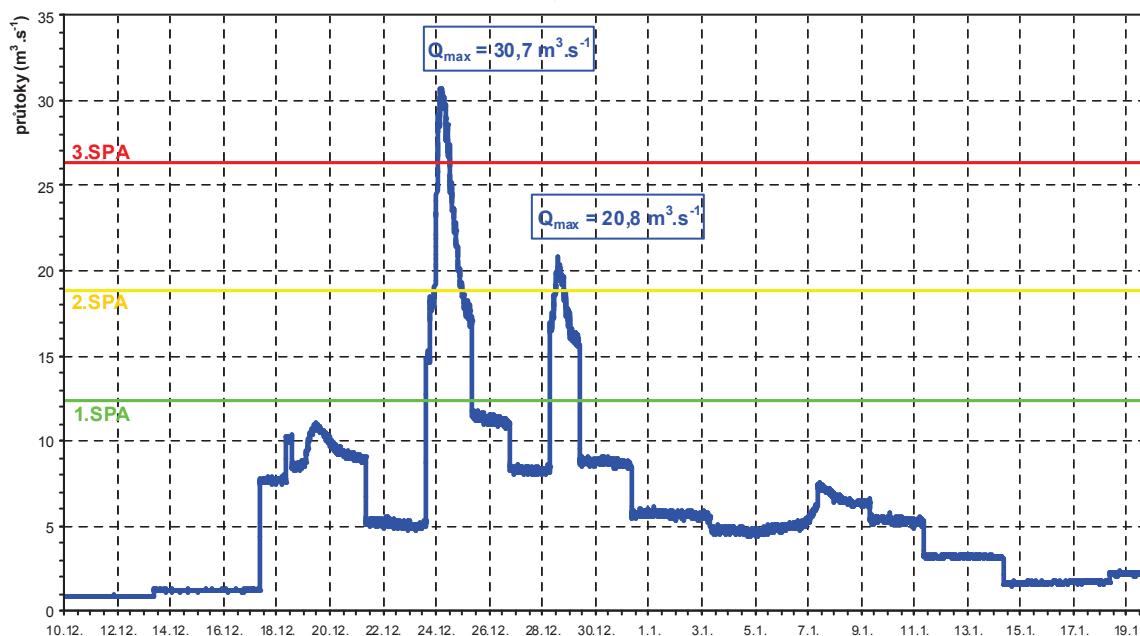
10.2.11 VD KLABAVA – KLABAVA

Klabava - VD Klabava (vodní stavy a průtoky) - povodeň prosinec-leden 2012-13

Klabava - VD Klabava (průtoky) - povodeň prosinec-leden 2012-13

Hladina vody v nádrži VD Klabava byla soustavně snižována před povodní až na hodnotu 344,89 m n.m. Přesto vlivem velmi omezeného ovladatelného objemu nádrže nebylo při povodni dosaženo vyšších transformačních účinků. Při nástupu povodně byl postupně v souladu se vzrůstajícím přítokem navyšován postupně odtok z nádrže. Dne 23.12.2012 v 18.00 byly již plně otevřeny obě spodní výpusti a krátce po 22.00 hod. dosáhla hladina úrovně bezpečnostního přelivu. Nejvyšší odtok o hodnotě  $30,1 \text{ m}^3 \cdot \text{s}^{-1}$  byl zaznamenán 24.12.2012 v 6.00 hod. při hladině 346,24 m n.m. Na odtoku z nádrže nedošlo k překročení neškodného odtoku. Přítok byl bilančně vyhodnocen na hodnotu  $38,7 \text{ m}^3 \cdot \text{s}^{-1}$  ( $Q_2$ ). Lokální maximum, které na Klabavě proběhlo dne 28.12.2012, již nemělo tak vysoké parametry. Nejvyšší odtok  $20,2 \text{ m}^3 \cdot \text{s}^{-1}$  nastal 28.12.2012 v 15.00 hod. při hladině v nádrži 345,95 m n.m. Bilančním vyhodnocením byl vyhodnocen kulminační přítok na  $24,0 \text{ m}^3 \cdot \text{s}^{-1}$ . Graf znázorňující průběh průtoků a hladiny v nádrži je uveden v příloze 10.3.3.
