**SOUHRNNÁ ZPRÁVA O POVODNI
V DÍLČÍCH POVODÍCH HORNÍ VLTAVY,
BEROUNKY, DOLNÍ VLTAVY
A OSTATNÍCH PŘÍTOKŮ DUNAJE**

POVODEŇ KVĚTEN 2014

SRPEN 2014

centrální vodohospodářský dispečink
Povodí Vltavy, státní podnik

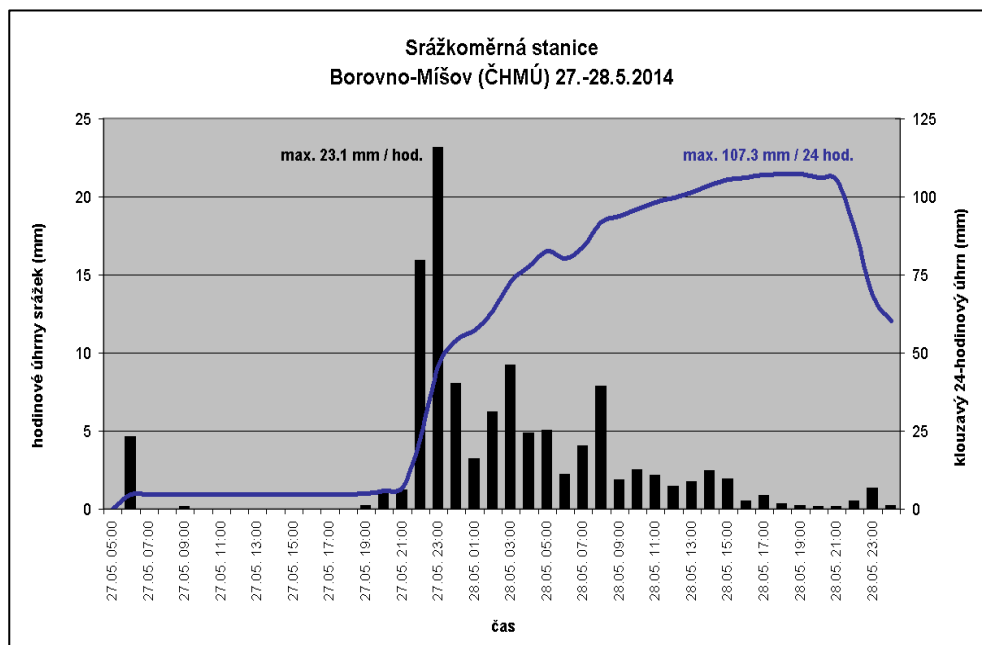
Obrázek č. 2 – časový průběh srážek ve stanici Borovno – Míšov v období 27.5. - 28.5. 2014 - zdroj ČHMÚ

Druhé epicentrum srážek během noci z úterý 27.5. na středu 28.5. bylo zaznamenáno v oblasti rozvodnice řeky Úslavy a Klabavy na Rokycansku s maximální intenzitou deště až okolo 25 mm/hod. a klouzavým 24-hodinovým úhrnem srážek přesahujícím místy i 100 mm (Borovno 107,3 mm, Spálené Poříčí 89,9 mm). Vysoké úhrny srážek byly zaznamenány rovněž na Klatovsku (více než 70 mm za 24 hodin). Plošné rozložení srážek je patrné z obrázku č.1, časový průběh srážek ve stanici Borovno – Míšov na obrázku č.2.

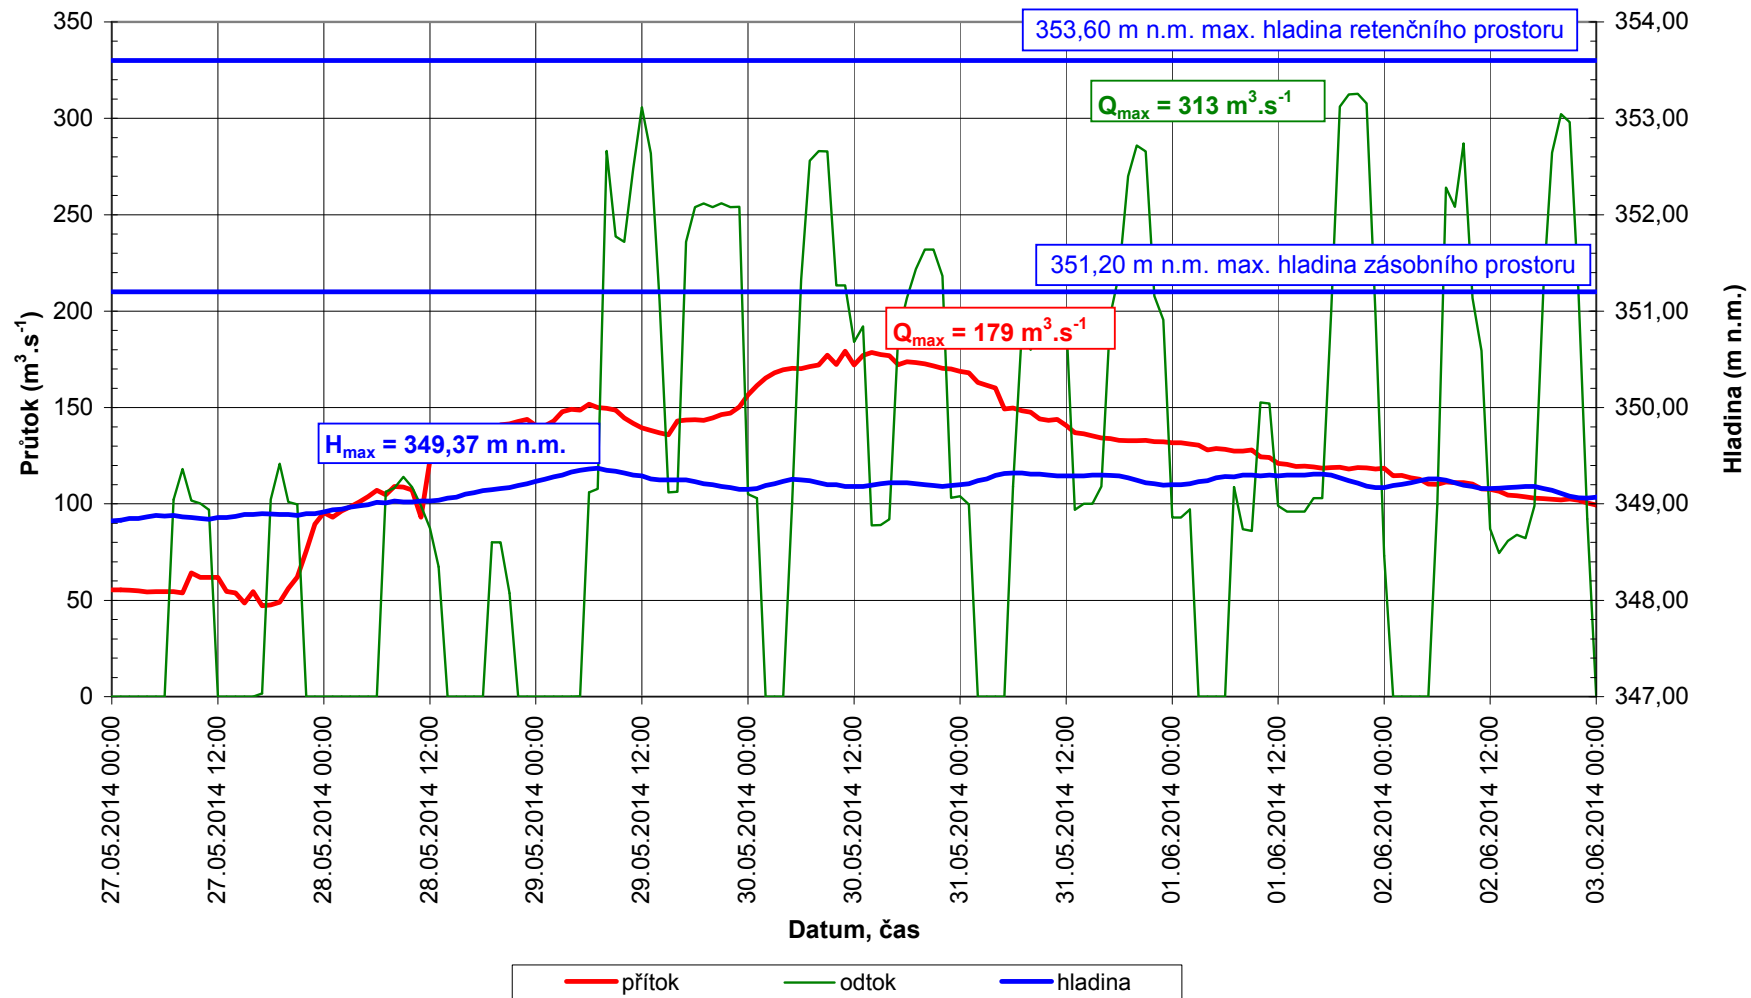
Před příchodem povodně, dne 27.5.2014 se hladina v nádrži nacházela na kótě 348,85 m n.m. při přítoku do nádrže cca $55 \text{ m}^3 \cdot \text{s}^{-1}$. Odtok z nádrže byl realizován v běžném provozním režimu dle manipulačního řádu vodního díla. Maximální přítok do nádrže během této povodňové epizody, dle měřených přítoků do nádrže, byl $179 \text{ m}^3 \cdot \text{s}^{-1}$ (30.5.2014 v 11:00 hod.). Maximální hladina v nádrži v tomto období se nacházela v zásobním prostoru nádrže na kótě 349,37 m n.m. Hodnota odtoku z nádrže byla operativně upravována dle aktuální situace na Sázavě a v návaznosti na manipulace na vodním díle Vrané. Časový průběh přítoku do nádrže, odtoku z nádrže a hladiny v nádrži je uveden v příloze č. 14.3.

VD Orlík - povodeň květen 2014
 Časový průběh přítoku vody do nádrže, odtoku z nádrže a hladiny v nádrži

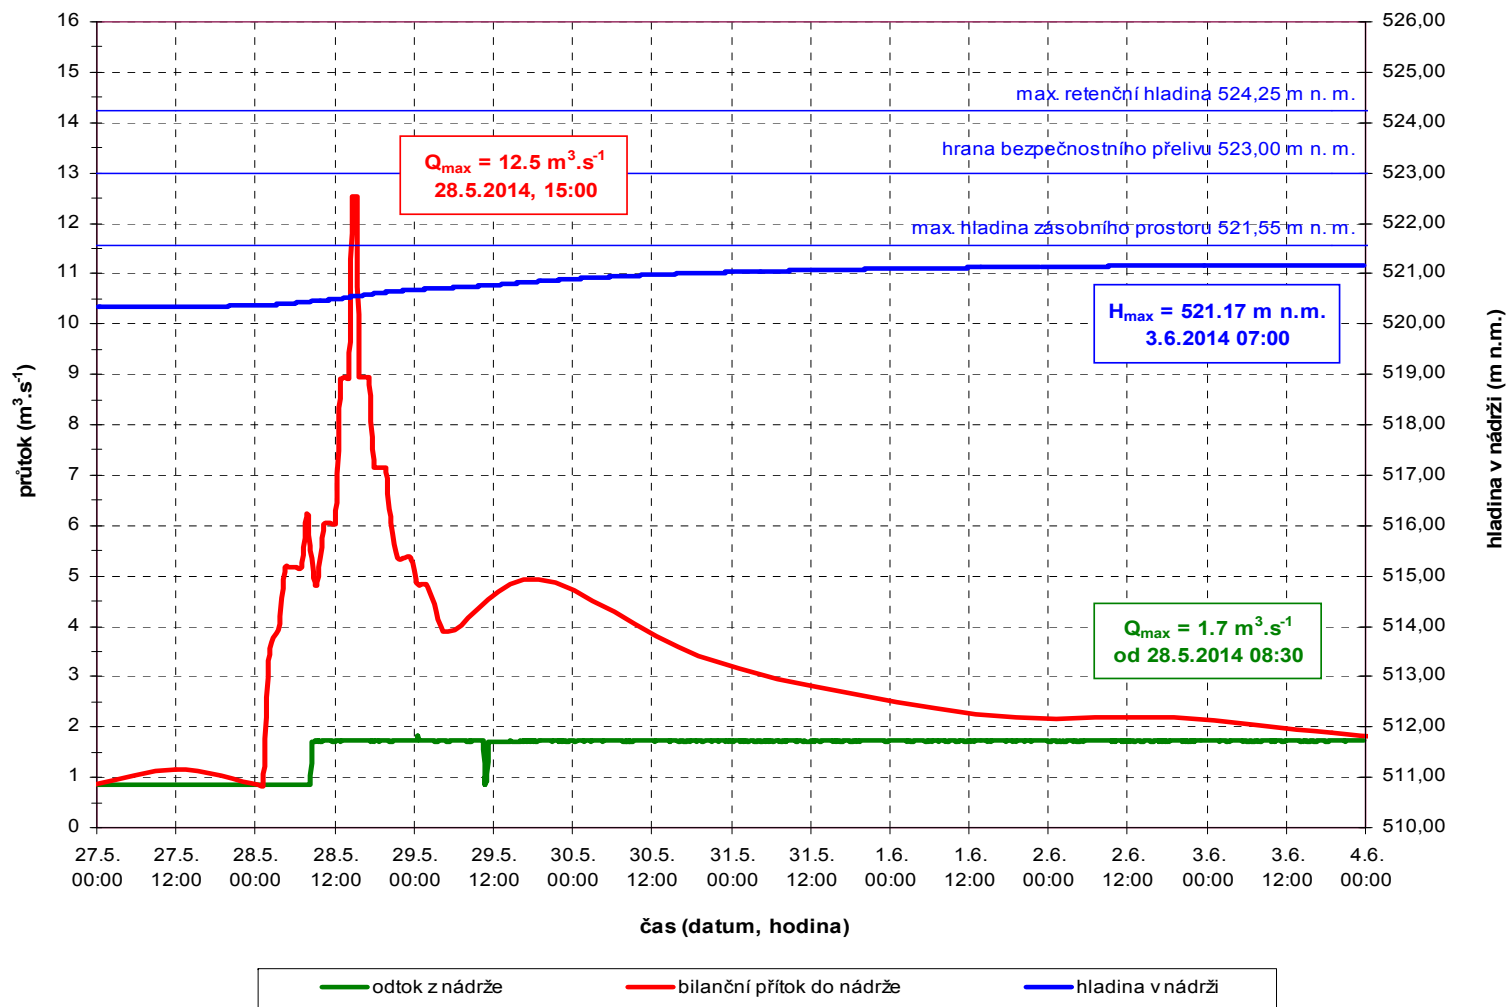
VD Nýrsko - povodeň květen 2014

Povodňová epizoda v povodí vodního díla Nýrsko se projevila krátkodobým zvýšením přítoku do nádrže s kulminací mírně pod úrovní Q_2 ($12,5 \text{ m}^3 \cdot \text{s}^{-1}$ dne 28.5. v 15.00 hod.). V průběhu povodňové epizody nebylo na vodním díle manipulováno a odtok byl udržován na konstantní úrovni $1,7 \text{ m}^3 \cdot \text{s}^{-1}$, což odpovídá Q_{90d} . Povodňová vlna byla nádrží plně transformována v rámci zásobního prostoru při vzestupu hladiny o 82 cm (zadrženo přibližně $1,0 \text{ mil. m}^3$ vody). Časový průběh přítoku do nádrže, odtoku z nádrže a hladiny v nádrži je uveden v příloze č. 14.3.

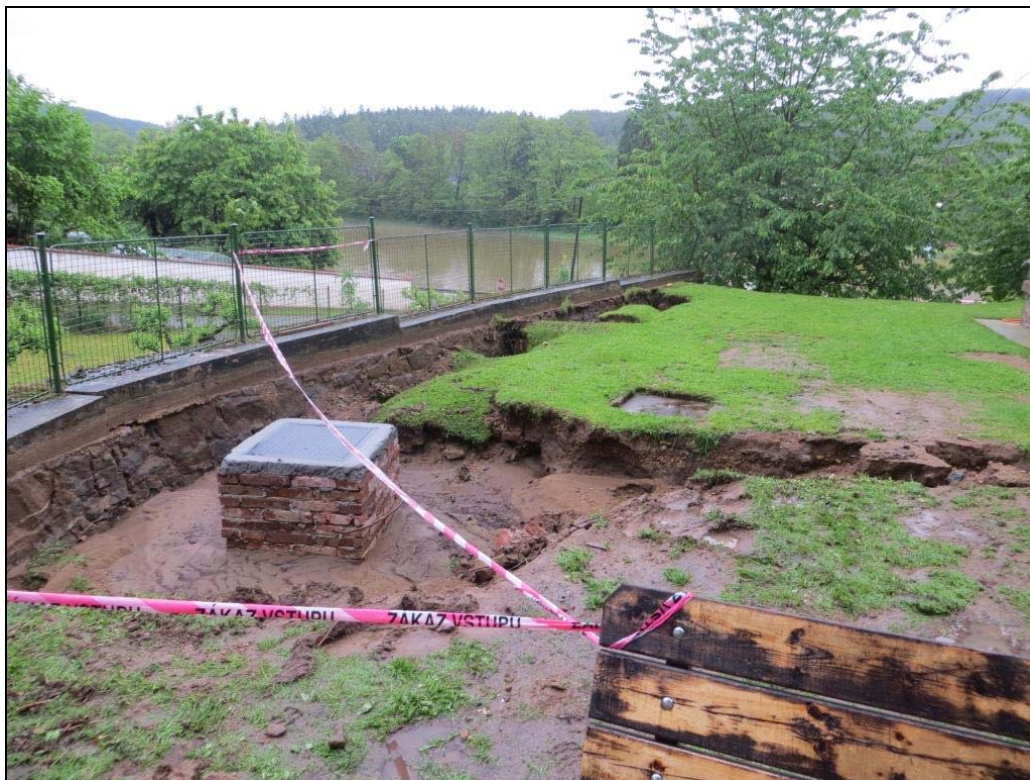
Obrázek č. 1 – Škody v areálu objektu poříčního dozorství Kamýk nad Vltavou

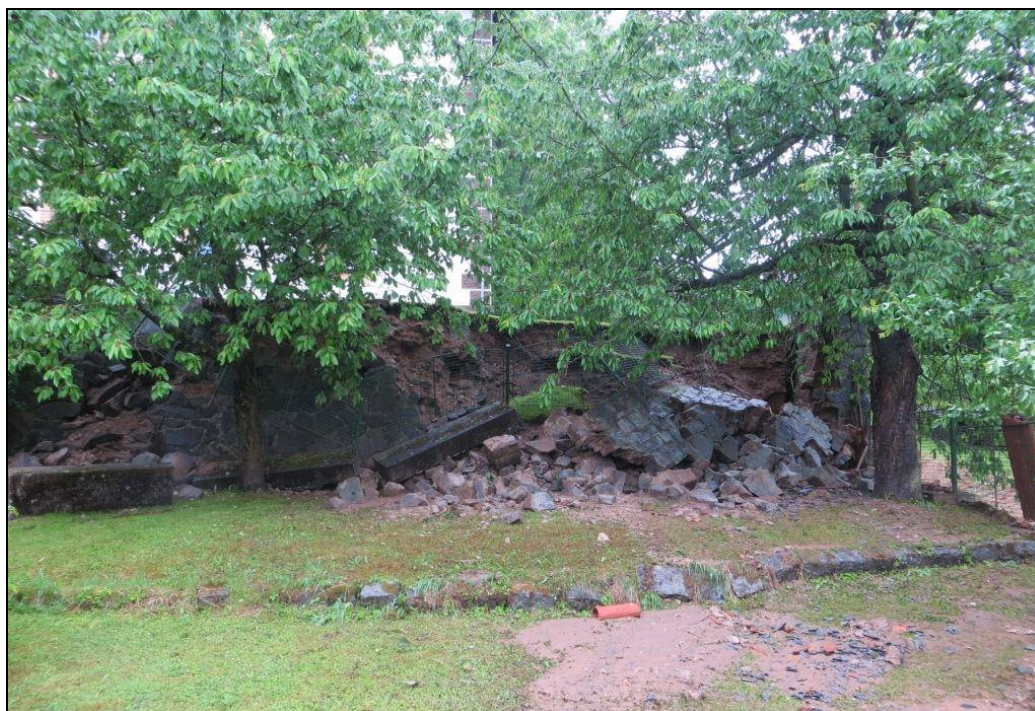
Obrázek č. 2 – Porušení stabilizačního zdiva v areálu PD Kamýk nad Vltavou

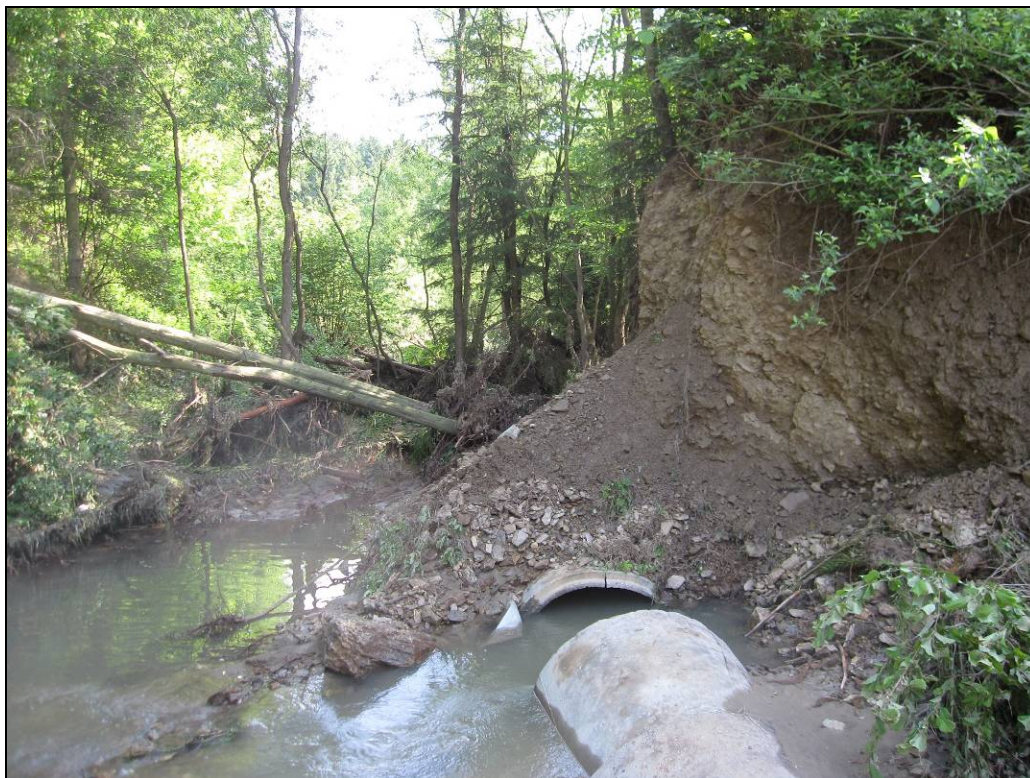
Obrázek č. 3 – Tok Pardidub – Zruč nad Sázavou - poškozený zemní val střelnice

V době po této povodňové epizodě ovšem došlo dne 11.6.2014 vlivem přívalových srážek v povodí drobného vodního toku Pardidub, který je pravostranným přítokem Sázavy, v obci Zruč nad Sázavou, ke krátkodobému nárůstu průtoků a následně povodňovým škodám v podobě protrženého zemního valu místní střešnice, poškozené lávky a nánosů písčitých sedimentů v korytě Sázavy.

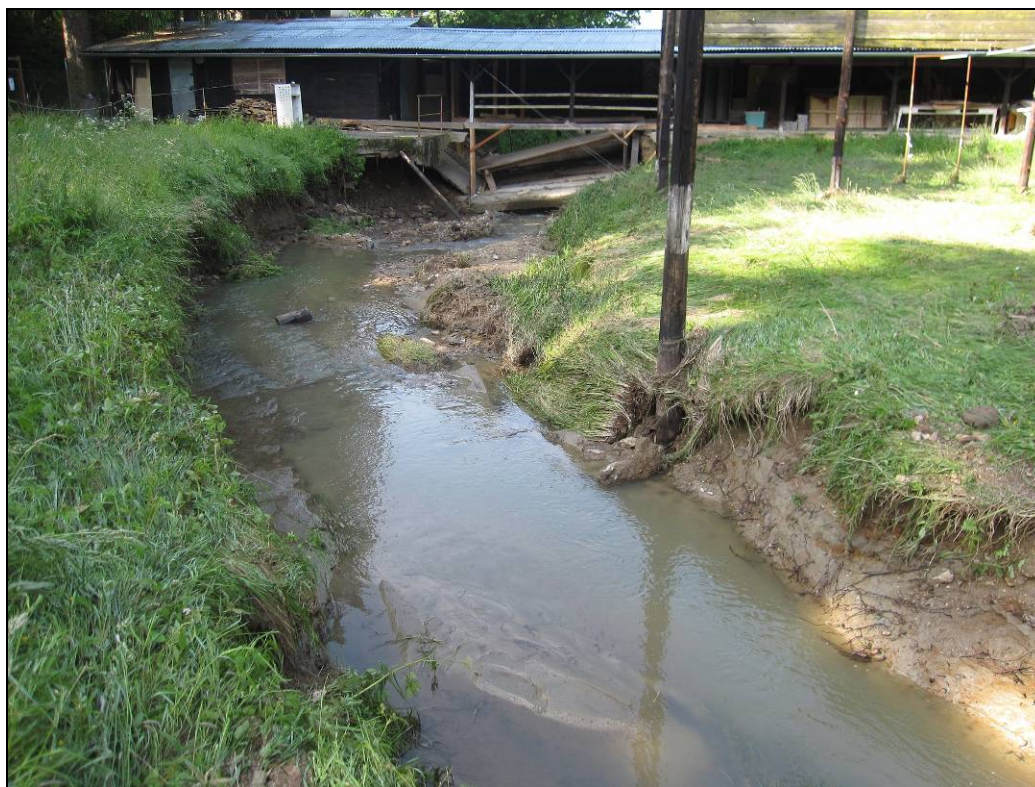
Obrázek č. 4 – Tok Pardidub – Zruč nad Sázavou – areál střelnice - lávka

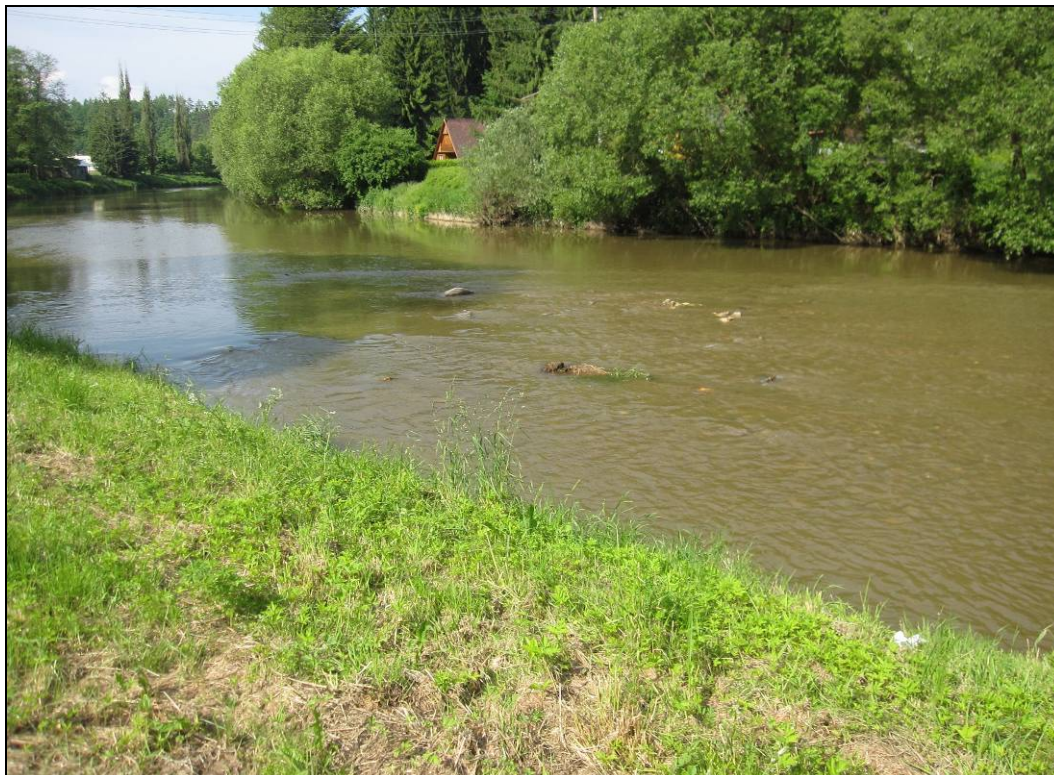
Obrázek č. 5 – Tok Pardidub – Zruč nad Sázavou – nánosy v ústí do Sázavy

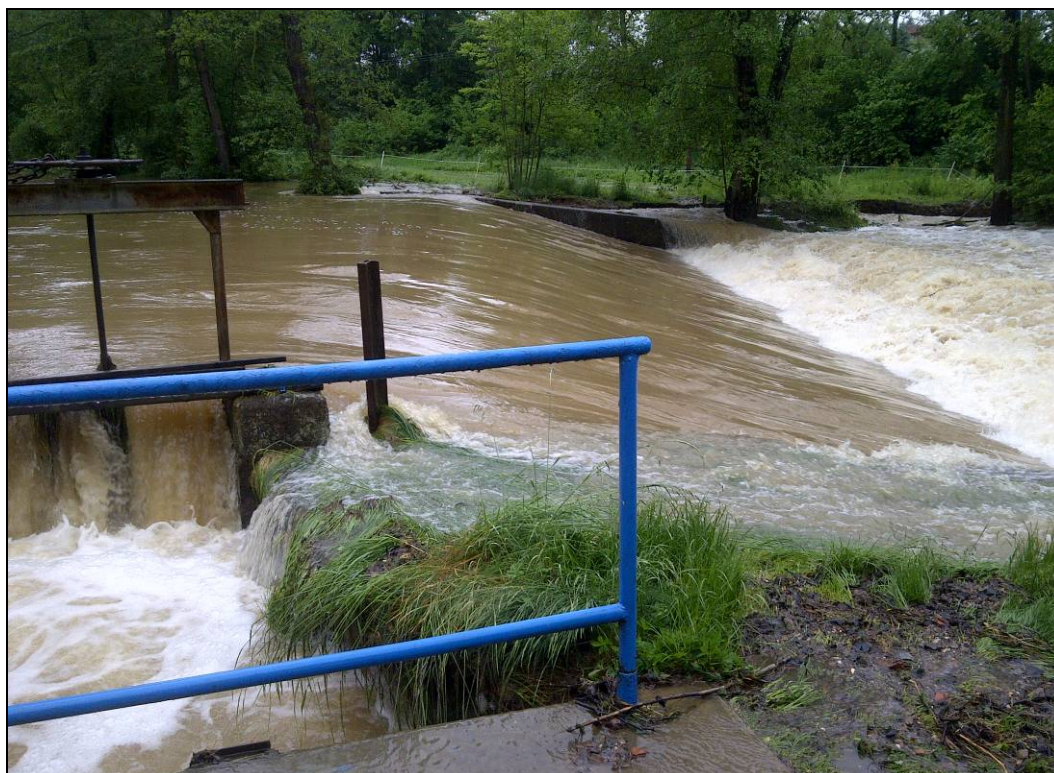
Obrázek č. 6 – Klabava – Chrást - jez

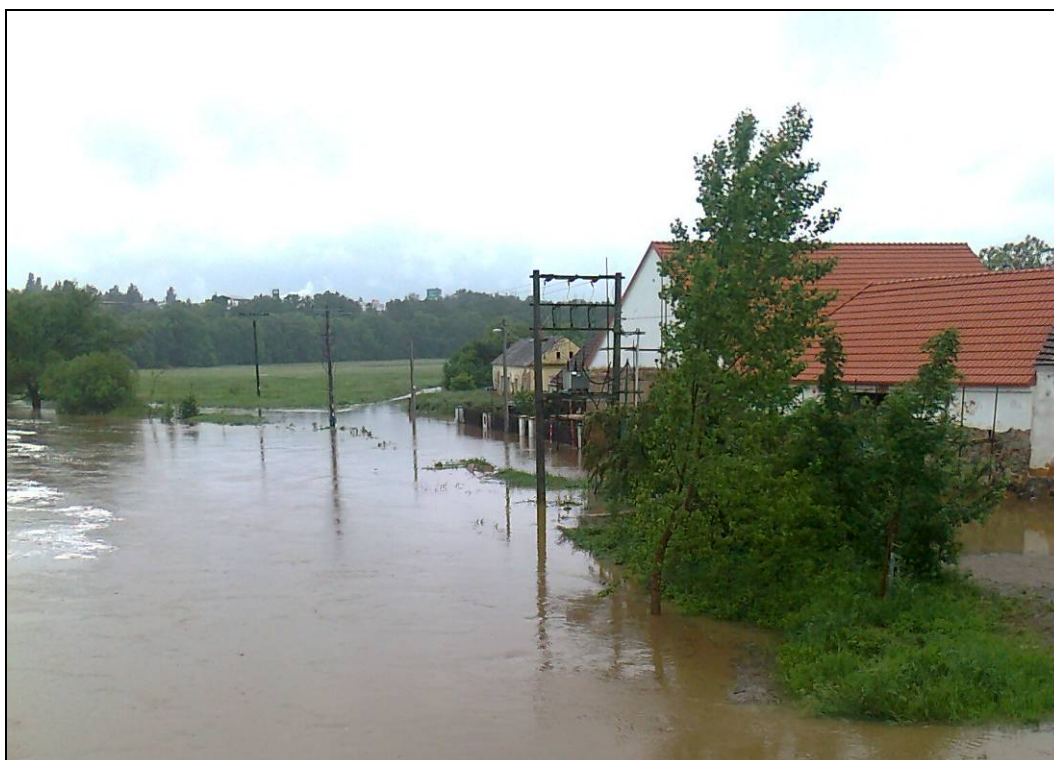
Problémy způsobila Úslava v Plzni tradičně v oblasti pod silničním mostem v Koterově (zaplavená přizemí několika objektů). Lokální problémy byly zaznamenány i v chatových osadách zejména v okolí koryta Kornatického potoka. Došlo k rozlivům z koryt na pole a louky. V Nezvěsticích byla dočasně uzavřena silnice směrem na Žákavu u soutoku Úslavy a Bradavy.

Obrázek č. 8 – Úslava - Koterov

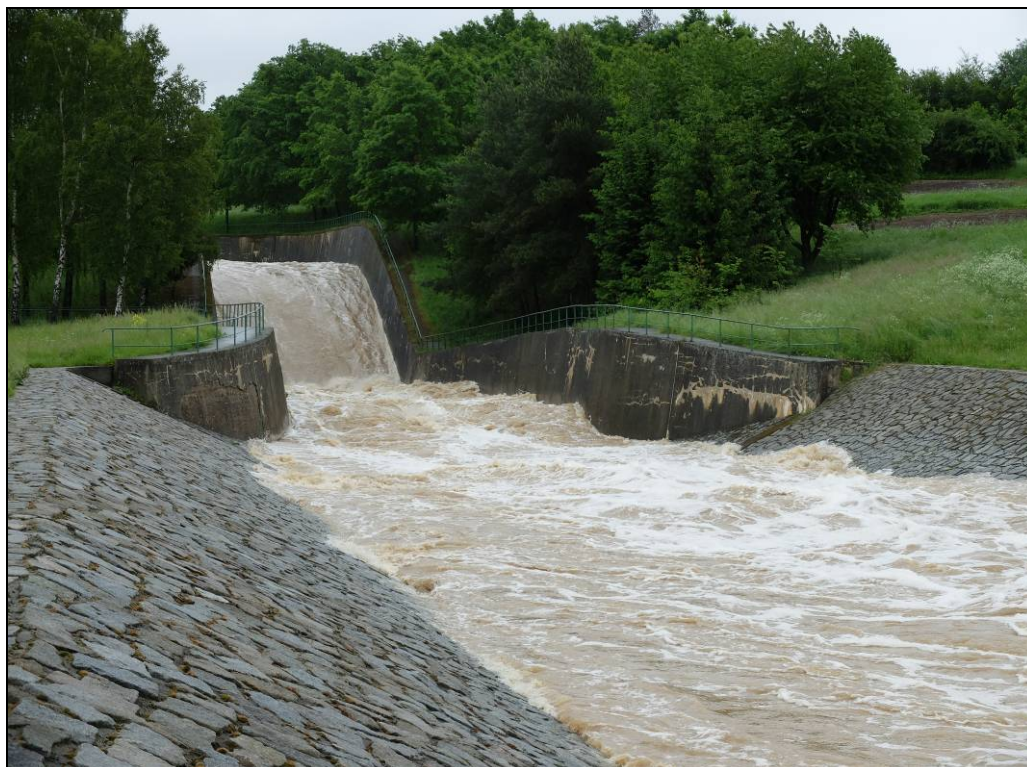
Obrázek č. 9 – VD Klabava – skluz a vývar pod bezpečnostním přelivem

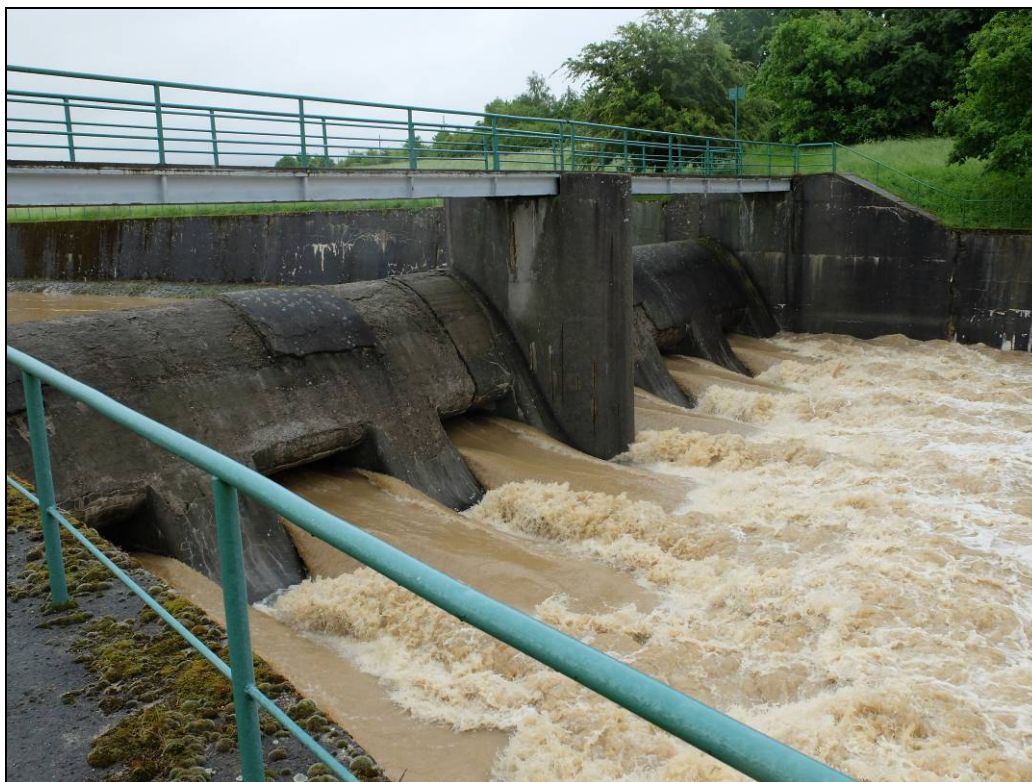
V části uvolněného zásobního a neovladatelného retenčního prostoru nádrže VD Klabava došlo ke snížení kulminačního přítoku ($79,0 \text{ m}^3 \cdot \text{s}^{-1}$) na hodnotu odtoku $64,5 \text{ m}^3 \cdot \text{s}^{-1}$, tj. pod úroveň Q_5 , který nastal dne 28.5. v 11.00 hod. K další (neřízené) transformaci povodňové vlny pak došlo v prostoru Ejpovického lomu a na dolní trati v profilu Nová Huť tak povodňová vlna kulminovala při průtoku jen $48,6 \text{ m}^3 \cdot \text{s}^{-1}$, tj. mírně nad úrovní Q_2 . Soustava VD Klabava a lomu Ejpovice tak kulminační průtok snížila o 40 % a povodňovou vlnu pozdržela o 8-9 hodin, čímž byly částečně eliminovány škody na dolním toku (Chrást – nadjezí a lokalita „U žáby“). Výraznější transformace nebyla možná s ohledem na velmi rychlý průběh povodně, disponibilní ovladatelný objem a další parametry vodního díla.

Na odtoku z nádrže VD Klabava byl překročen limit pro 3.SPA a překročena hodnota neškodného odtoku ($35 \text{ m}^3 \cdot \text{s}^{-1}$). Hladina v nádrži vystoupala o 1,90 m a nádrž zachytila $1,03 \text{ mil. m}^3$ vody. V prostoru lomu Ejpovice se zachytilo přibližně $0,75 \text{ mil. m}^3$ vody při vzestupu hladiny o 1,5 m. Časový průběh přítoku do nádrže, odtoku z nádrže a hladiny v nádrži je uveden v příloze č. 14.3.

Obrázek č. 10 – VD Klabava – bezpečnostní přeliv – $64 \text{ m}^3 \cdot \text{s}^{-1}$
