**SOUHRNNÁ ZPRÁVA O POVODNI  
V DÍLČÍCH POVODÍCH HORNÍ VLTAVY  
BEROUNKY A DOLNÍ VLTAVY**

**POVODEŇ  
KVĚTEN 2021**

**POVODÍ VLTAVY**

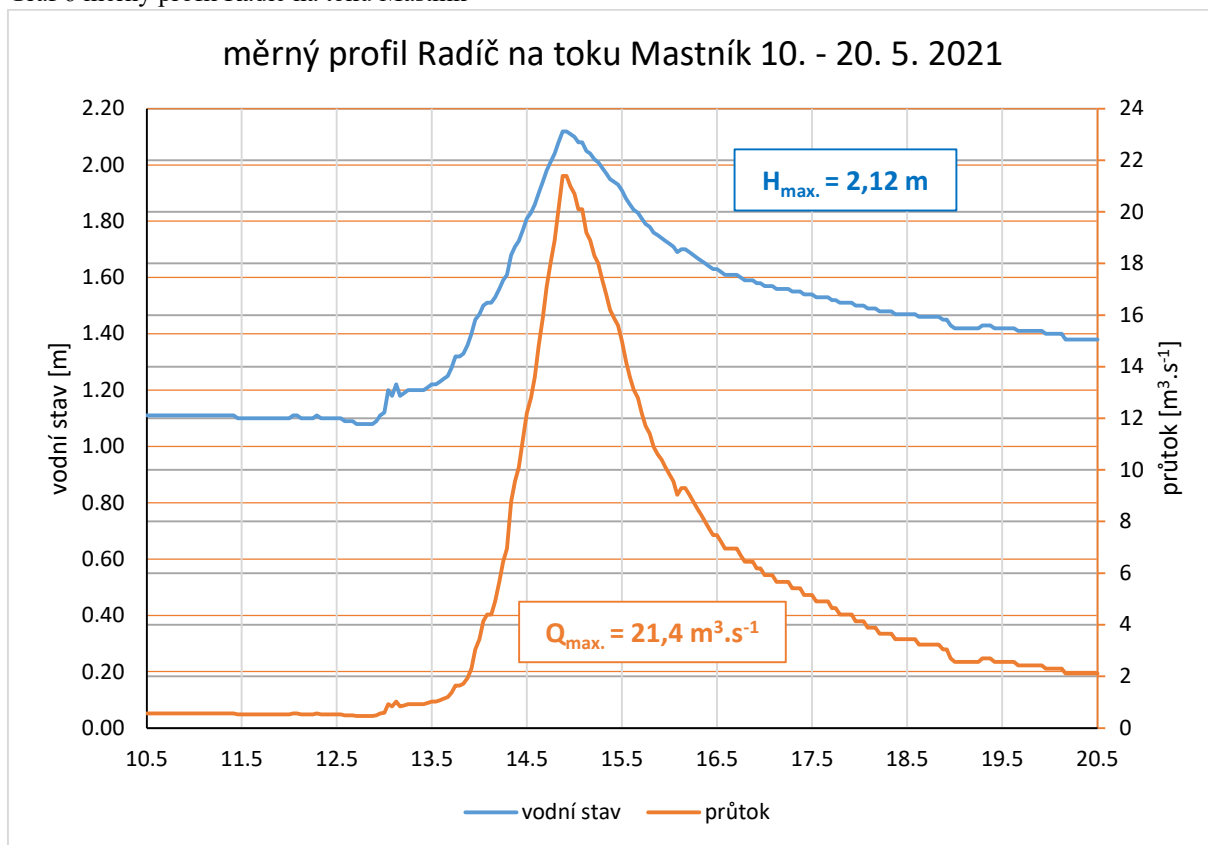
Graf 6 měrný profil Radič na toku Mastník

Na tocích v působnosti dolní Vltavy byl vyhlášen 3. SPA pouze v měrném profilu Radíč na toku Mastník 14. 5. (Graf 6 měrný profil Radíč na toku Mastník -strana 18). 14. 5. byl 2. SPA překročen v profilu Slověnice na toku Chotýšanka.
