**Zpráva o lokálních přívalových povodních  
a srážkoodtokových situacích na území  
ve správě státního podniku Povodí Vltavy  
2021**

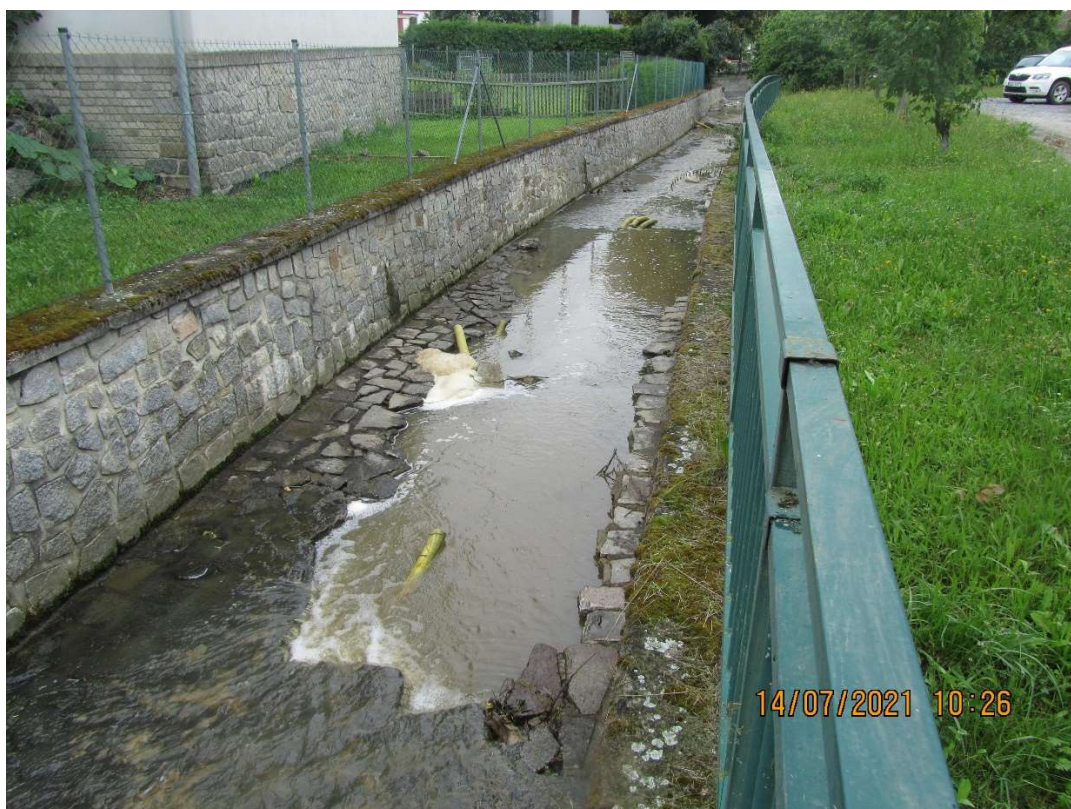
Fotografie způsobené škody (zdroj: protokol škody 373/2021)

| Povodňové škody byly zaznamenány na Chocenickém potoce IDVT102444641 ř.km: 4.28 - 4.5, k.ú. Chocenice ve finančním objemu 1,849 mil. Kč. Tyto škody budou odstraněny v průběhu roku 2022 z vlastních zdrojů podniku. | | | | |

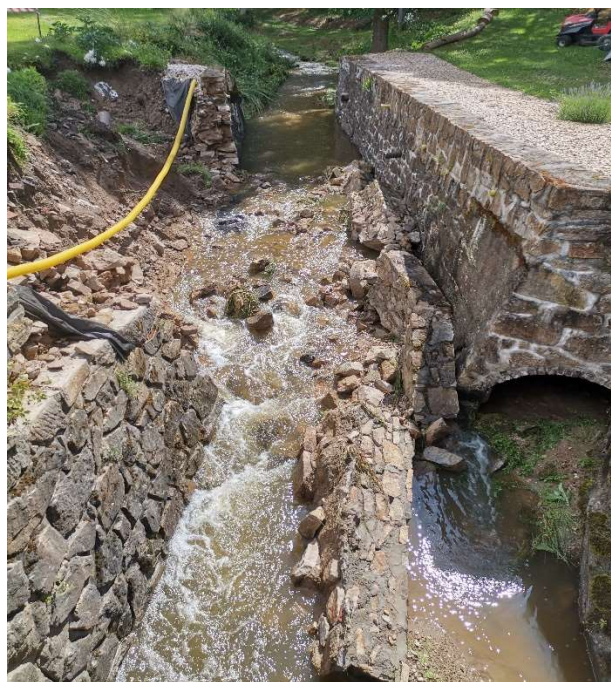
Fotografie způsobené škody (zdroj: protokol škody 254/2021)

| Povodňové škody byly evidovány na Hrejkovickém potoce IDVT 10239428 k.ú. Hrejkovice, kde bylo způsobena škoda ve finančním objemu 1,158 mil. Kč. Tyto škody budou odstraněny v průběhu roku 2022 z vlastních zdrojů podniku. Ze státního podniku Lesy ČR nám byly nahlášeny náklady na odstraňování sedimentu z vodních toků ve správě Lesů ČR v celkové výši přibližně 250 tis. Kč. | | | | |
