**Zpráva o lokálních přívalových povodních  
a srážkoodtokových situacích na území  
ve správě státního podniku Povodí Vltavy**

**2022**

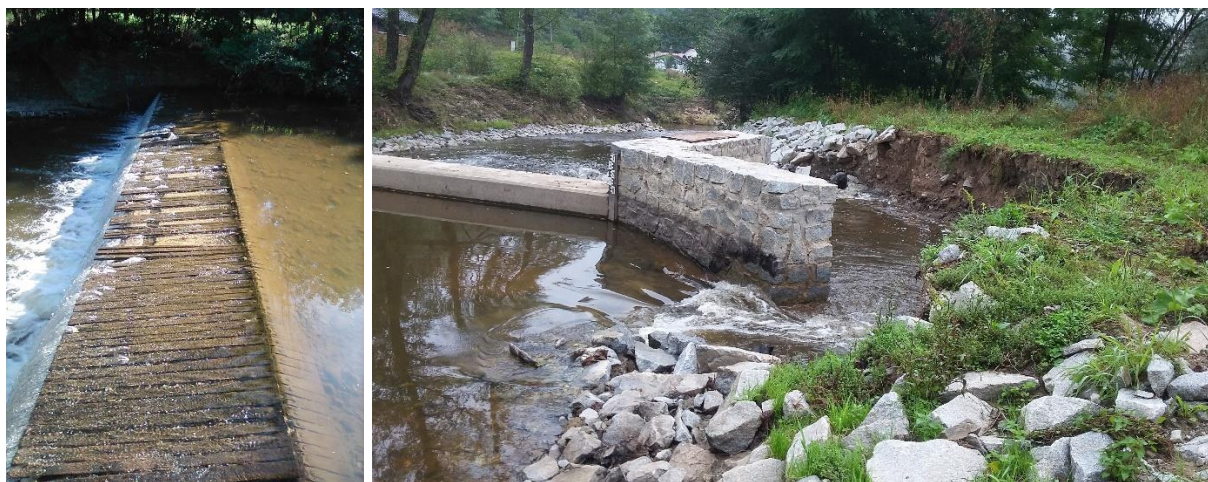
V souvislosti s touto povodňovou situací jsou zaznamenány povodňové škody na vodním toku Klabava (IDVT 10100060): ř.km 2,292 (jez Dílo), ř.km 19,720-20,100 (koryto toku) a ř.km 21,043 (jez Práchovna) v celkovém rozsahu 950 tis. Kč

škody způsobené průchodem povodně na Klabavě v Rokycanech (zdroj: protokoly o pov. škodách PVL)  
vlevo jez ř. km 23,043 a vpravo jez ř. km 2,292
