## **SOUHRNNÁ ZPRÁVA O POVODNI**

**V DÍLČÍCH POVODÍCH HORNÍ VLTAVY, BEROUNKY  
A DOLNÍ VLTAVY**

**POVODEŇ PROSINEC 2023 A LEDEN 2024**

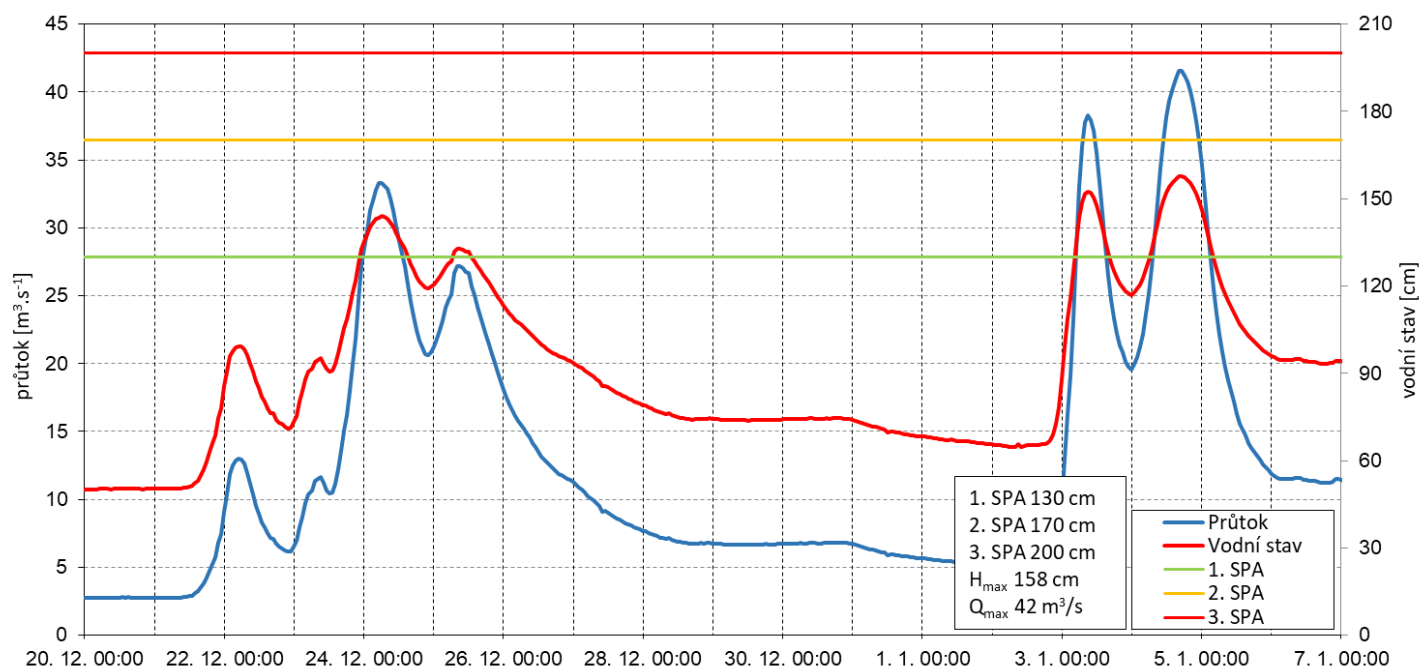
Teplá Vltava - stanice Lenora, vodní stav a průtok prosinec 2023 a leden 2024

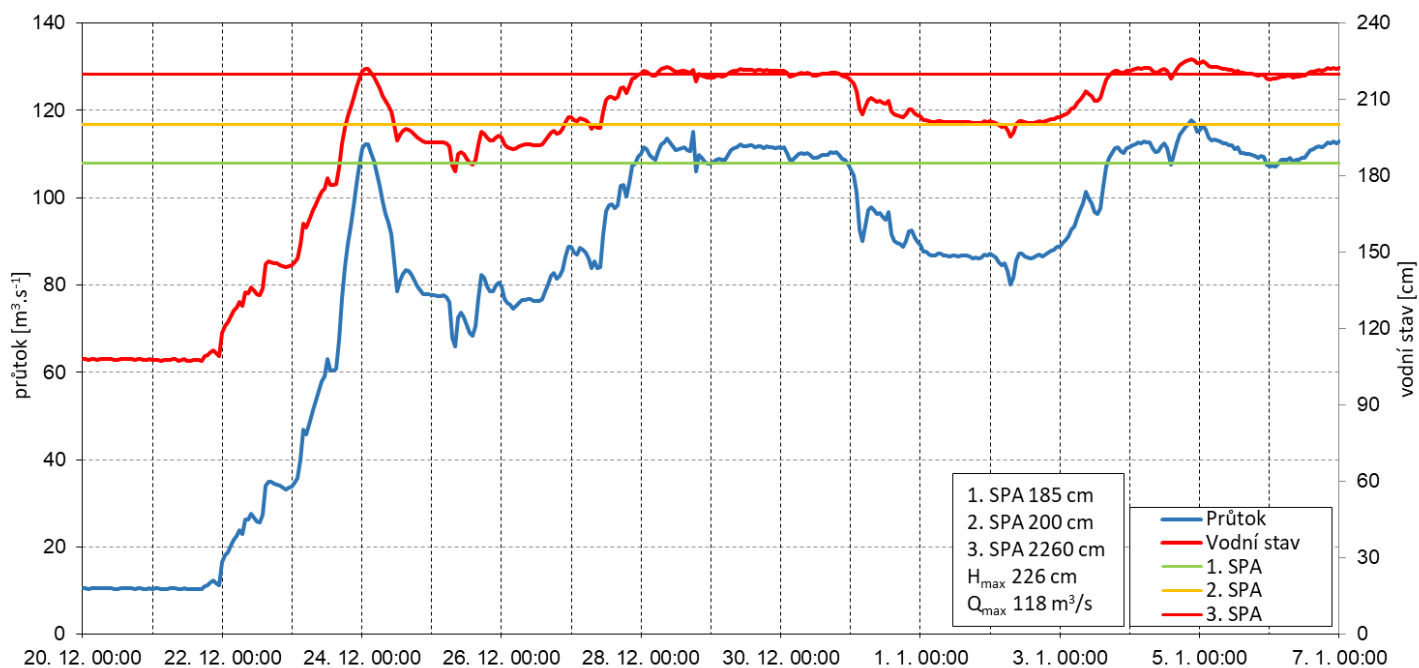
Vltava - stanice Spolí, vodní stav a průtok prosinec 2023 a leden 2024

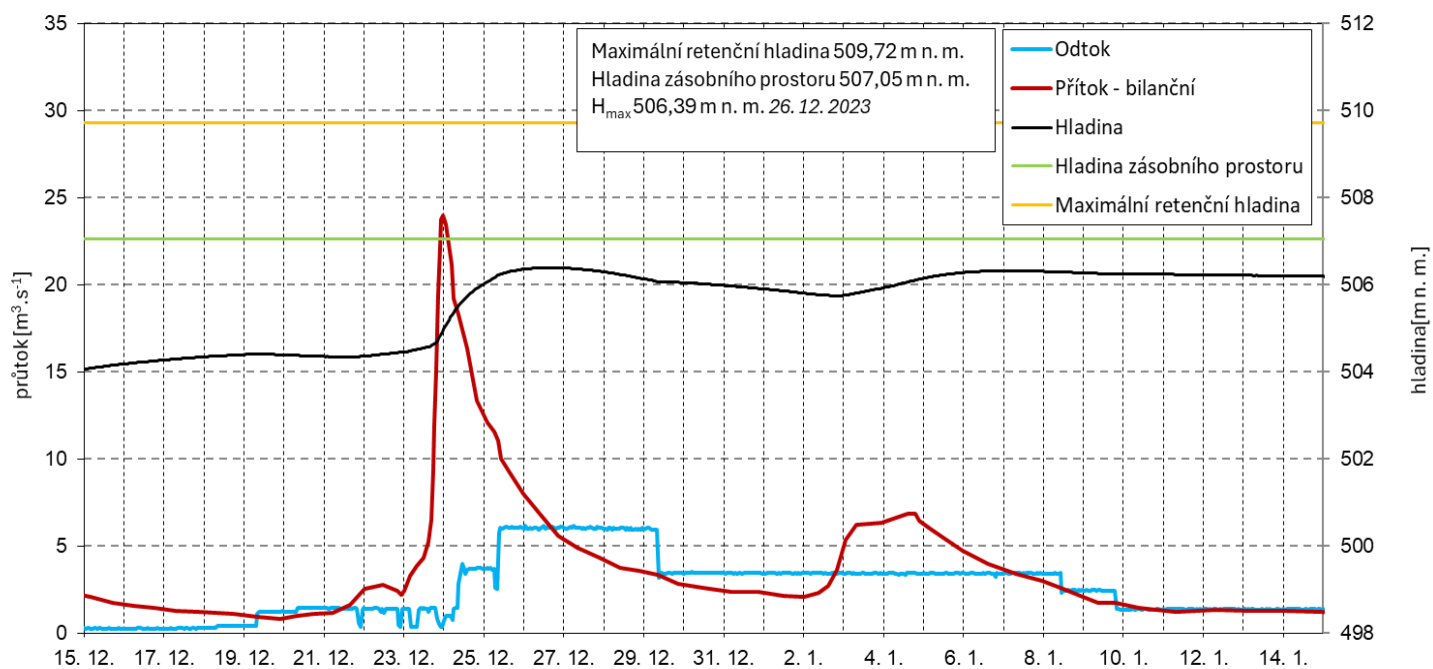
### VD Žlutice - Střela, průběh hladiny a průtoků prosinec 2023 a leden 2024

Zásoba vody ve sněhové pokrývce ke dni 4. 12. 2023 činila 4,8 mil.  $\text{m}^3$ . V dalším období došlo v důsledku oteplení a dešťových srážek k úplnému úbytku sněhové pokrývky (ke dni 18. 12. 2023). Vlivem nepříznivé hydrologické situace byla hladina v nádrži Žlutice na úrovni 503,23 m n. m., tj. naplnění 56 % zásobního prostoru. Voda akumulovaná ve sněhu byla zcela využita na částečné doplnění zásobního prostoru, a to na hodnotu 68 % naplnění zásobního prostoru. V reakci na vydatné dešťové srážky byl odtok z nádrže postupně navyšován až na  $6 \text{ m}^3 \cdot \text{s}^{-1}$  (25. 12. 2023). Nejvyšší vyhodnocený přítok do nádrže přitom dosáhl hodnoty  $24 \text{ m}^3 \cdot \text{s}^{-1}$  ( $Q_{2-5}$ ) dne 23. 12. 2023 v 23.30. V průběhu této povodňové epizody došlo k zachycení více než 2,4 mil.  $\text{m}^3$  vody a vzestupu hladiny v nádrži až na kótu 506,39 m n. m. (91 % naplnění zásobního prostoru). Dne 29. 12. 2023 byl odtok z nádrže snížen na  $3,4 \text{ m}^3 \cdot \text{s}^{-1}$ . Díky výrazně
