Studie: Revitalizace Knovízského potoka
Třebichovice - Kralupy

Tok: Knovízský potok

Úsek: Třebichovice – Kralupy nad Vltavou

Cíl studie

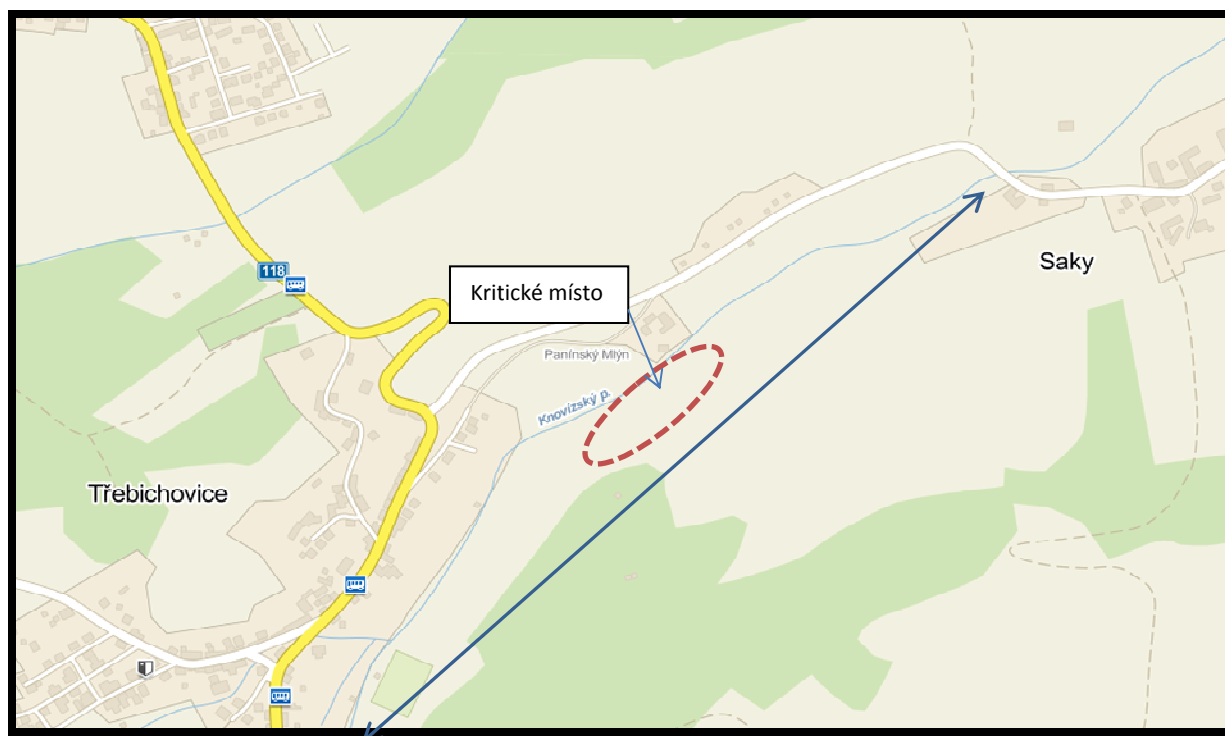
Úsek č.1: Třebichovice od hřiště po obec Saky

Horní část – úsek procházející obcí Třebichovice

Horní část úseku, který je předmětem studie proveditelnosti začíná v obci Třebichovice. Přibližně od mostku, který vede na fotbalové hřiště a vede mimo zastavěnou část Třebichovic má tok téměř přírodní charakter. Koryto není opevněné a dno je štěrkopísčité až jílovité. Střídají se klidné úseky s mírnými brody a přírodními stupni.

Břehová vegetace nemá významnou biologickou hodnotu.

Niva téměř neexistuje. Na LB je zástavba a na PB pole až k břehové hraně. Snížením kapacity kynety by bylo vhodné zvětšit plochu nivy na PB.

Na levém břehu (LB) jsou v obci rybníček a mokřad, které mohou být biotopem obojživelníků a vodních ptáků (slyšen rákosník).

Kritickým místem jsou mokřady na LB. V případě úpravy toku v této části je proto potřebné akceptovat přítomnost těchto biotopů, zejména z pohledu data úprav (jarní a letní měsíce nejsou vhodné).

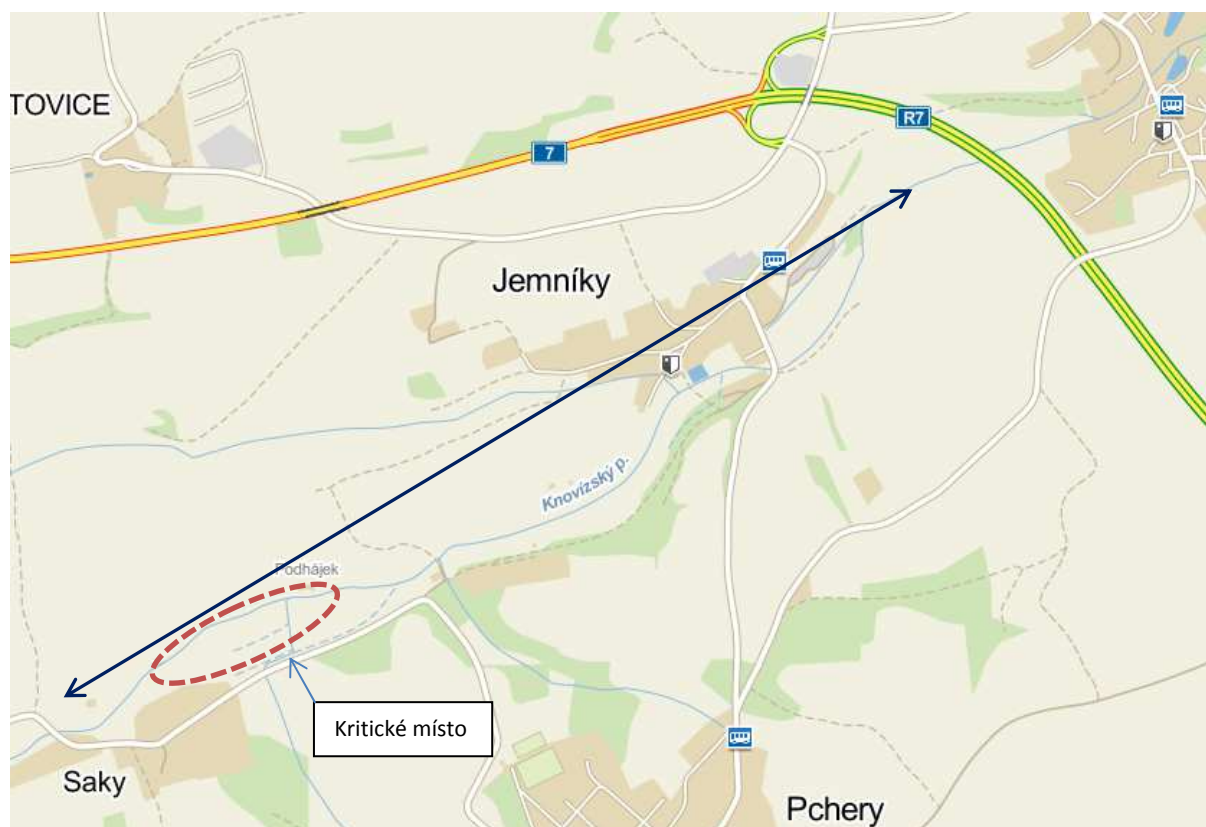
Úsek č.2: Od obce Saky po obec Jemníky

Bylo by vhodné zlepšit hydromorfologické parametry toku a podpořit komunikaci mezi tokem a nivou. Zhruba uprostřed tohoto úseku pod obcí Pchery probíhala výstavba, která zapříčinila znečištění celého spodního úseku až do obce Jemníky.

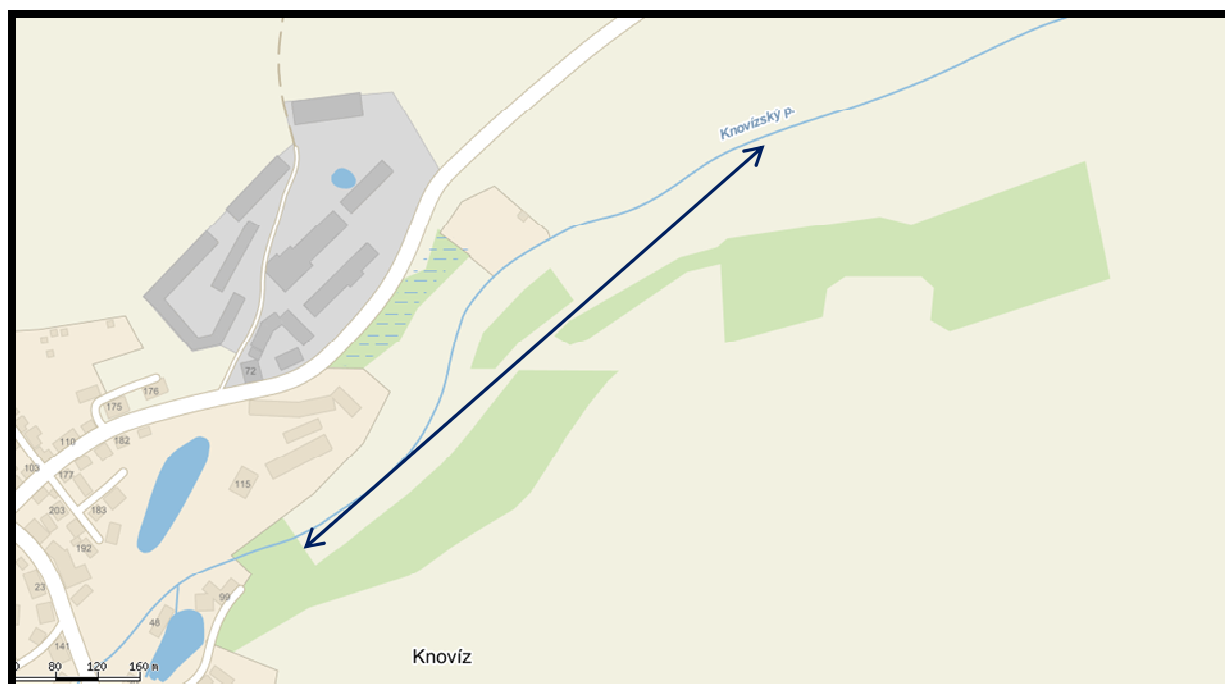
Úsek č.3: Úsek pod obcí Knovíz (cca 2 km)

Koryto je rovné a zahloubené.

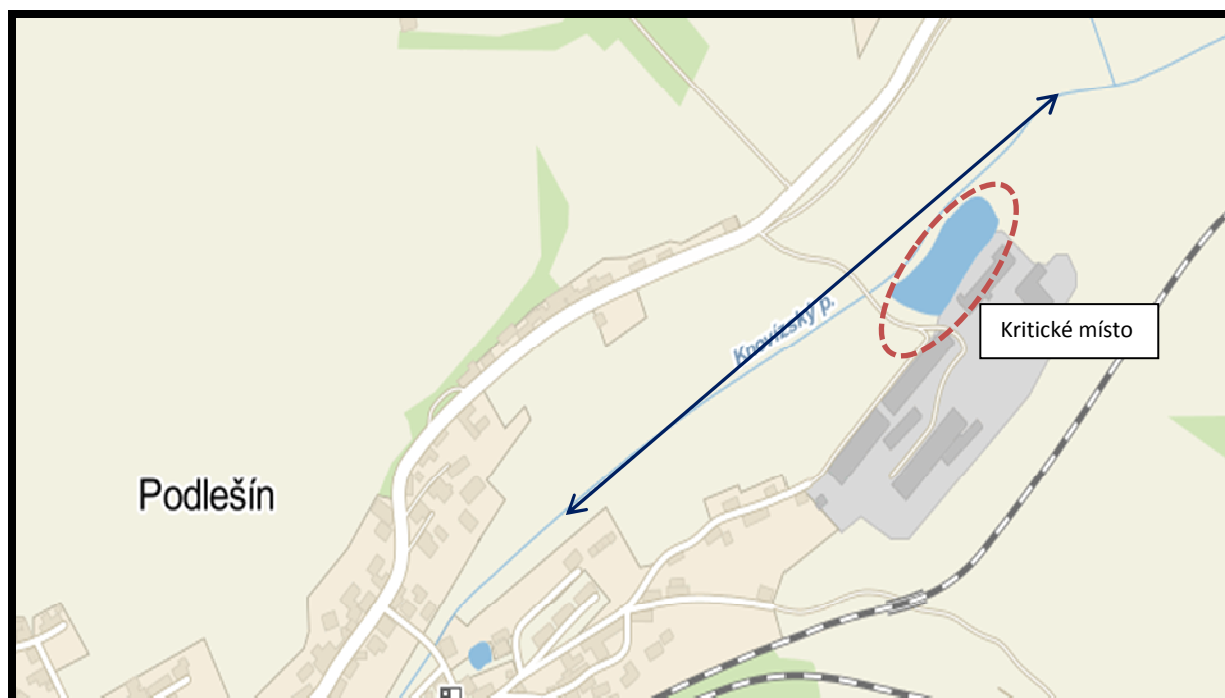
Úsek č.4: Podlešín – 1km úsek kolem rybníka na PB

Koryto je rovné a zahloubené. Má stejný charakter jako úsek pod obcí Knovíz.

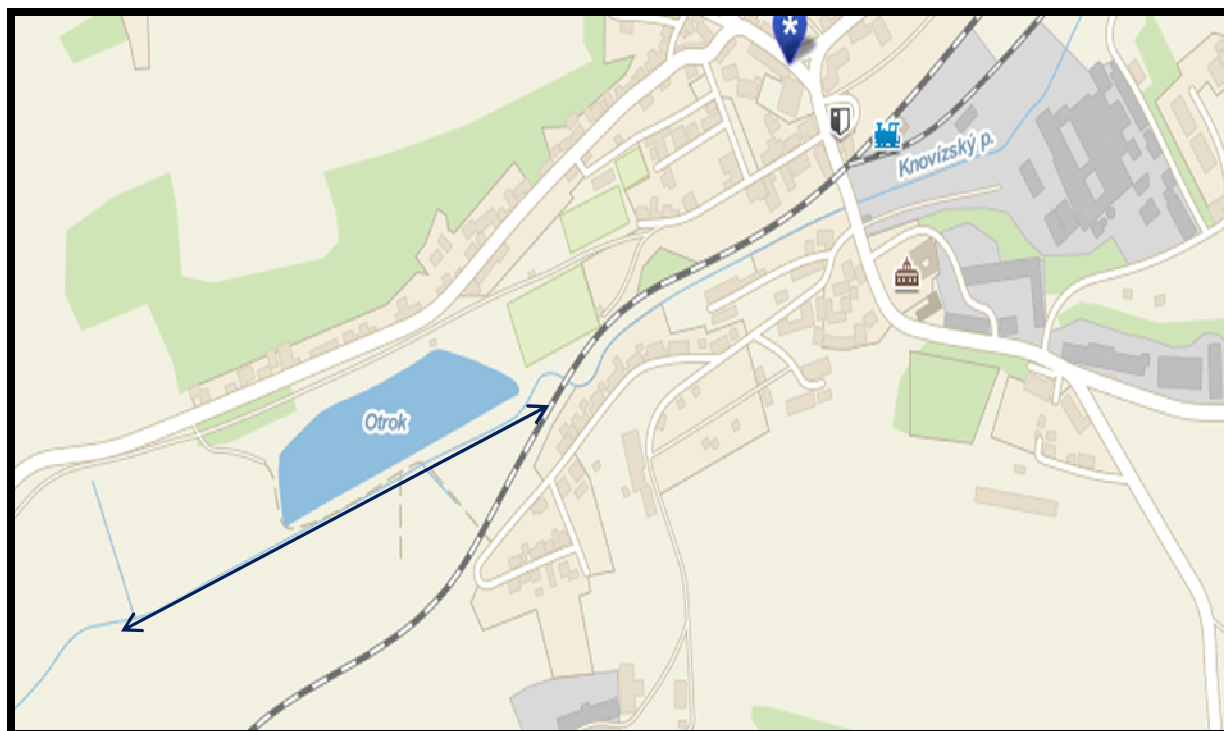
Úsek č.5: Zvoleněves – 1km úsek kolem rybníka Otok

Koryto je rovné a zahloubené. Silné ovlivnění je způsobené zejména příčnou stavbou – jezem pro napouštění rybníka Otok.

Kolem toku nebyly pozorovány žádné významné druhy rostlin a živočichů. Lze ovšem očekávat hnízdění ptáků v břehových porostech.

Sledovaný úsek toku nemá významnou ekologickou hodnotu a bylo by vhodné uskutečnit plánované revitalizační zásahy. Některé břehové porosty by bylo vhodné pro podporu existence ptáků zachovat.

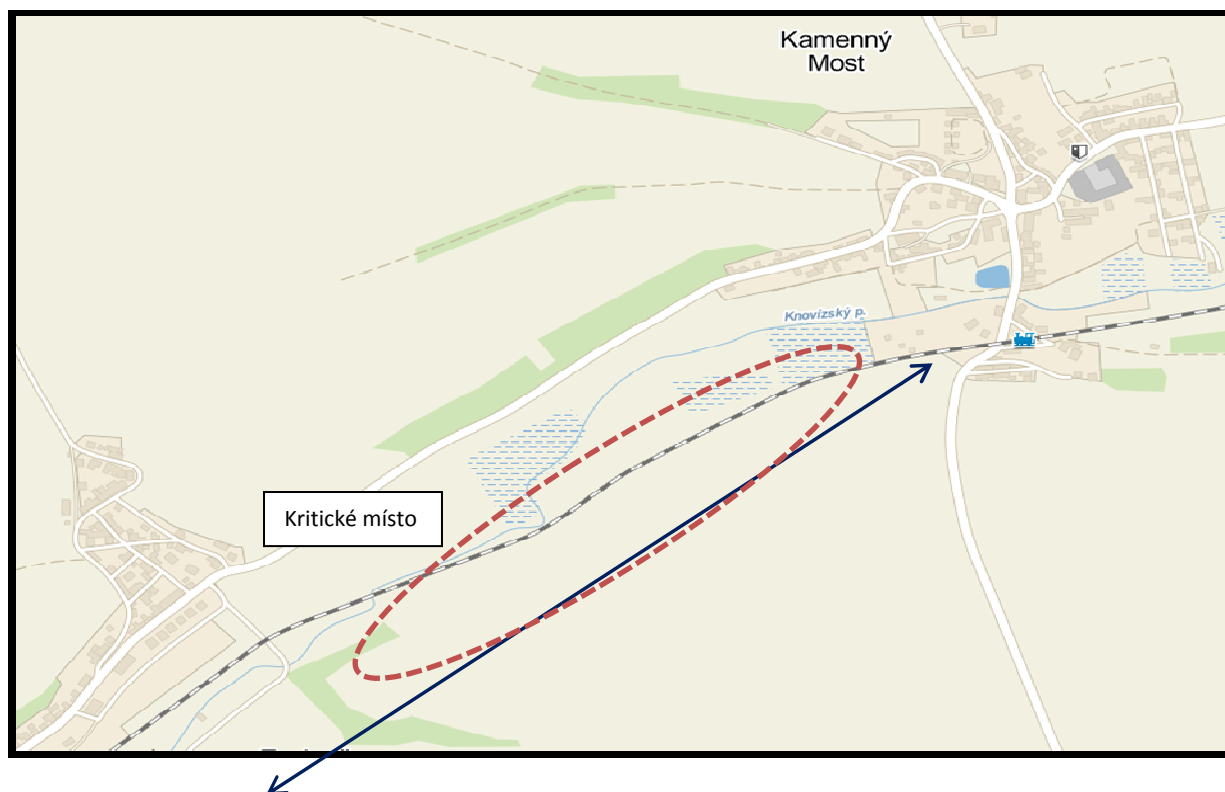
Úsek č.6: Úsek mezi obcemi Zvoleněves – Kamenný most

Koryto bylo v minulosti upravované zejména PB, podél kterého vede železniční trať. Přesto se tok začíná diferencovat v podélném i příčném profilu.

Břehové porosty jsou poměrně zachovalé a v některých úsecích přirozené.

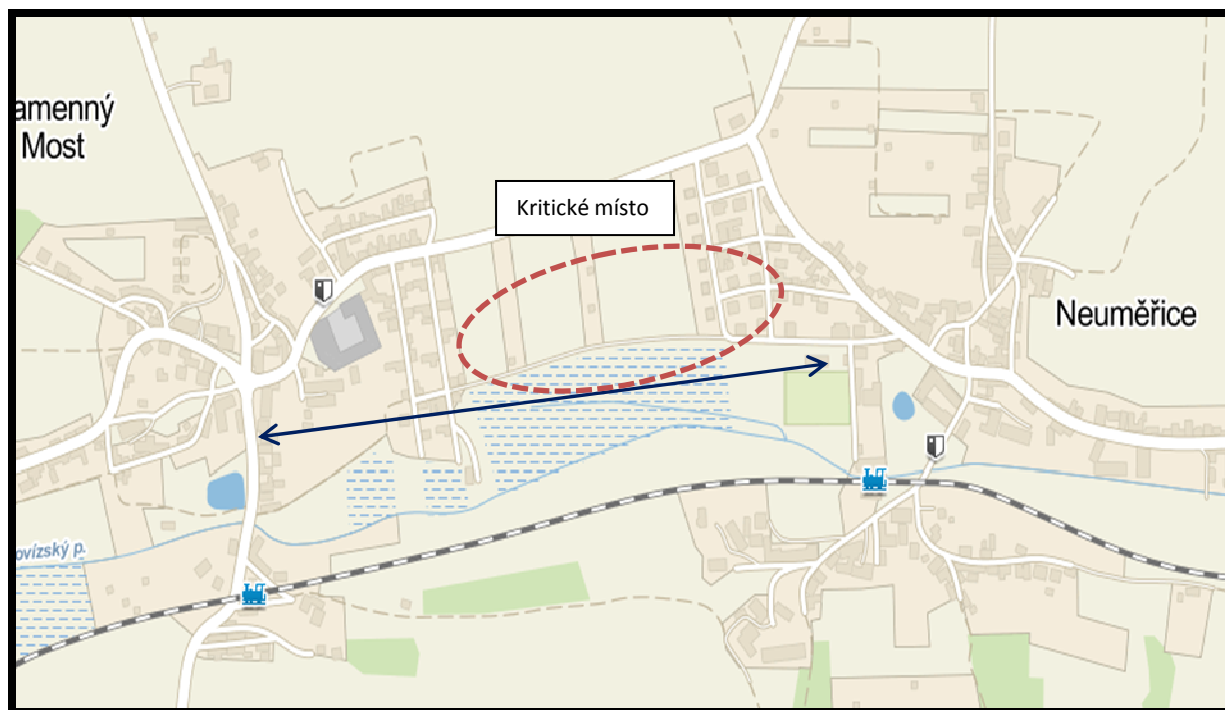
Úsek č.7: mokřady LB mezi Kamenným Mostem a Neuměřicemi

Koryto procházející Kamenným Mostem je narovnané a zpevněné. Mimo obce má koryto přírodnější charakter.

Břehové porosty jsou poměrně zachovalé a v některých úsecích přirozené.

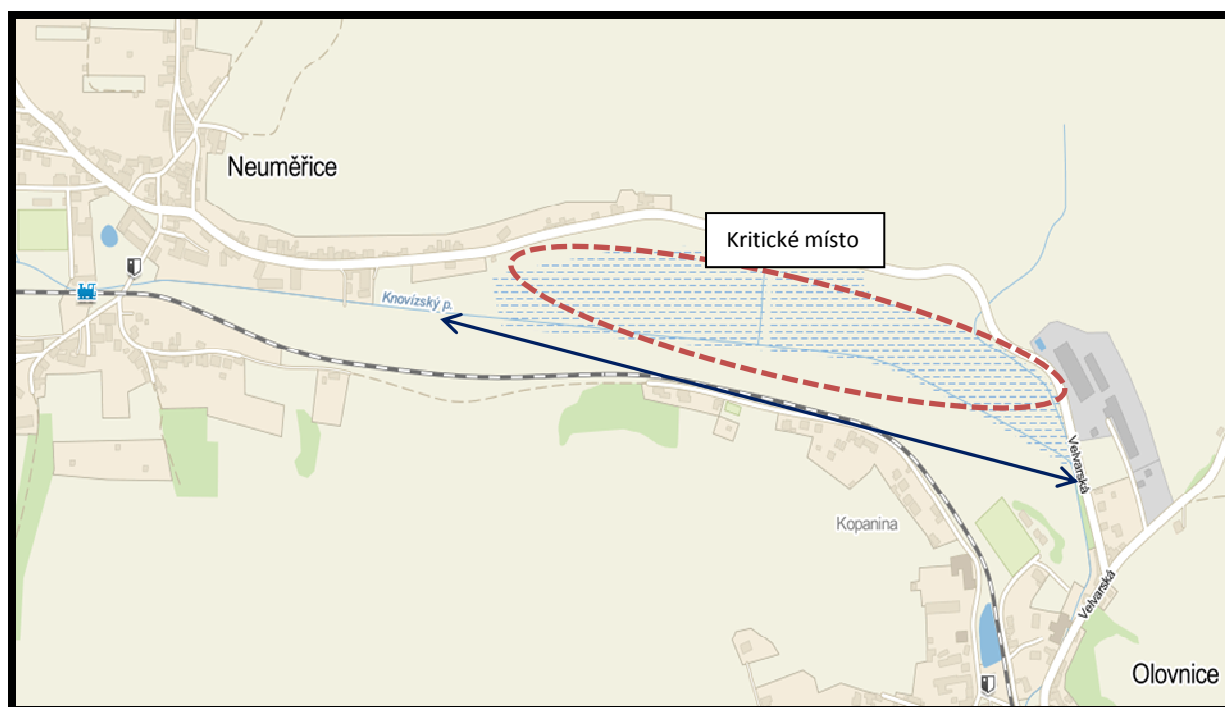
Úsek č.8: mokřad na LB mezi Neuměřicemi a Olovnicí

Koryto na hodnoceném úseku je narovnané a zpevněné.

Břehové porosty jsou poměrně zachovalé a v některých úsecích přirozené.

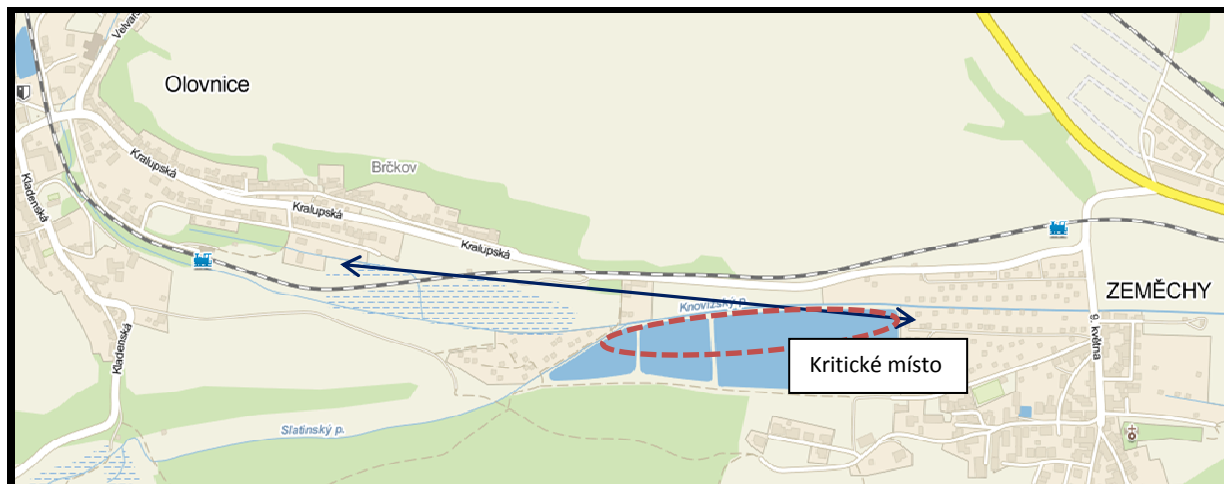
Úsek č.9: mokřad (LB) a rybníky (PB) mezi obcemi Olovnice a Zeměchy

Koryto na hodnoceném úseku je narovnané, zahloubené a zpevněné.

Břehové porosty nejsou ekologicky významné.
