ID 4 – STUDIE: REVITALIZACE KNOVÍZSKÉHO POTOKA

STUDIE PROVEDITELNOSTI REVITALIZAČNÍCH OPATŘENÍ A ZPRŮCHODNĚNÍ MIGRAČNÍCH PŘEKÁŽEK NA VODNÍCH TOCÍCH

ID 4 - STUDIE: REVITALIZACE KNOVÍZSKÉHO POTOKA

A. TEXTOVÁ ČÁST

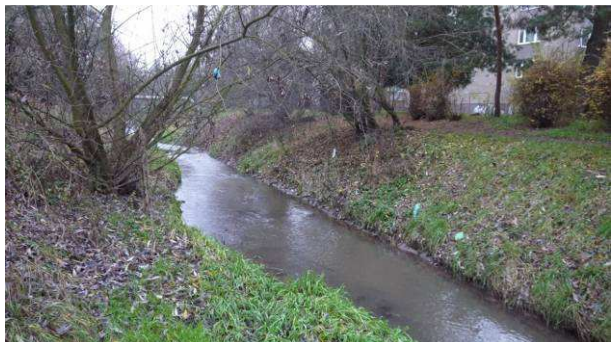
Obr. 12: Břehy toku mají většinou prudký sklon, příbřežní pásmo je přítomné pouze ve velmi omezeném rozsahu

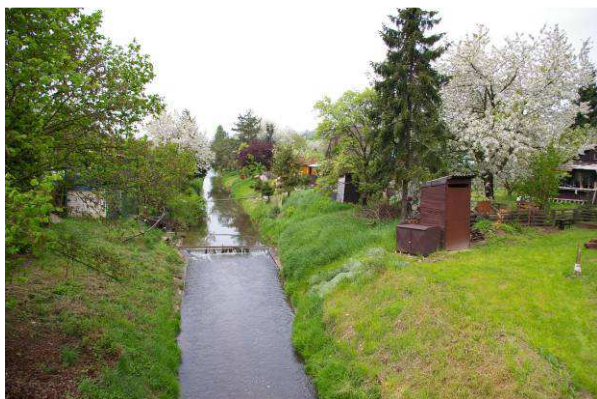
Před křížením se silničním mostkem začíná chatová oblast obce Zeměchy, na jejímž začátku se na pravém břehu nachází čistírna odpadních vod. V oblasti chatové osady jsou uměle vytvořeny hrázky pro vzdouvání vody, které tvoří migrační překážky.

Obr. 17: Uměle vytvořená hrázka v zahrádkářské osadě

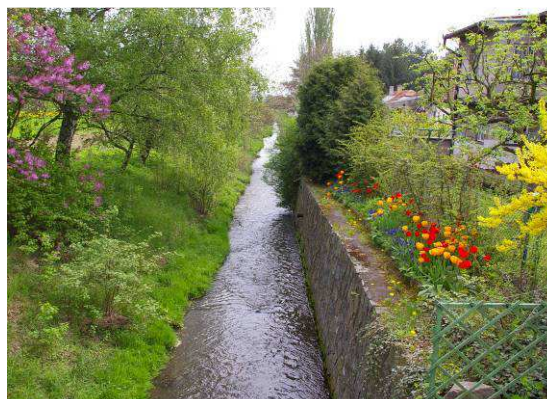
Obr. 18: Opěrná zeď v zahrádkářské osadě

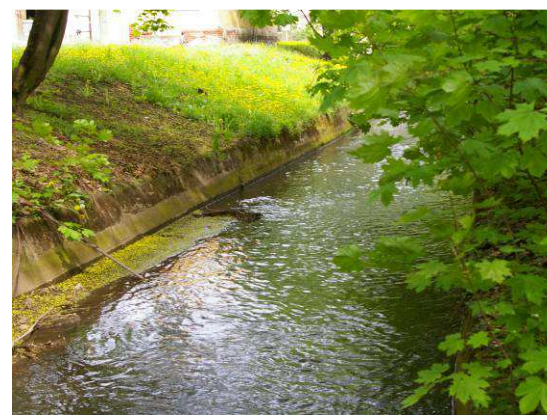
Obr. 20: Betonové koryto na konci vesnice Olovnice je navrhováno odstranit a nahradit kamennou rovnaninou a změnit tvar koryta

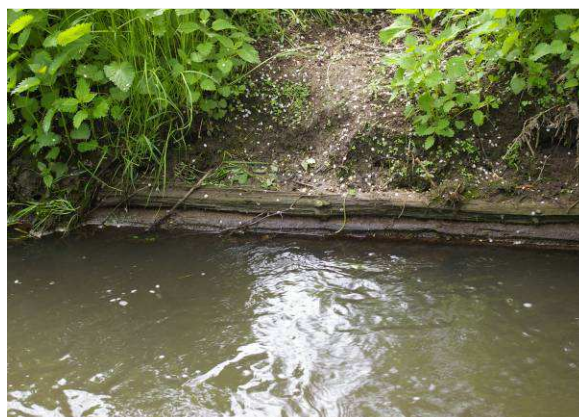
Obr. 25: Laťový plůtek opevňující svahy toku mezi Obcí Neuměřice a Kamenný most je navrženo odstranit

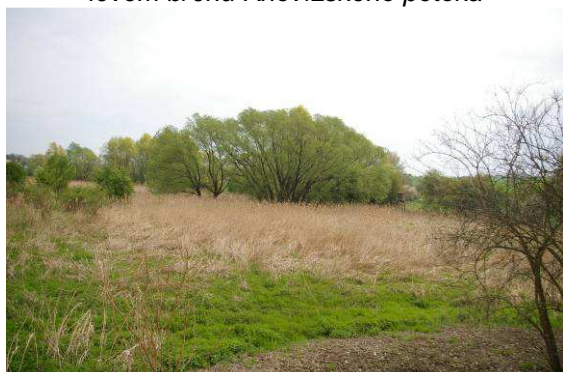
Obr. 31: Mokřadní louky za obcí Kamenný Most mají potenciál pro vedení koryta a umístění tůní

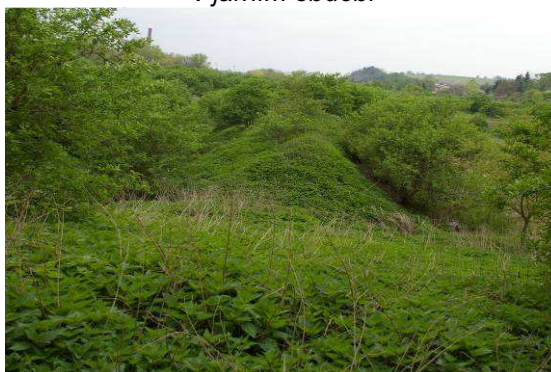
Dále je také možné vidět tři sedimentační nádrže na levém břehu toku - Dolní nádrž o zatopené ploše 1,7ha, Prostřední nádrž 0,8ha a Horní nádrž 0,5ha. V současné době jsou tyto nádrže nepoužívané a zarostlé trvalým travním porostem.

Obr. 32: Prostor bývalých sedimentačních nádrží slouží k rozšíření meandračního pásu potoka

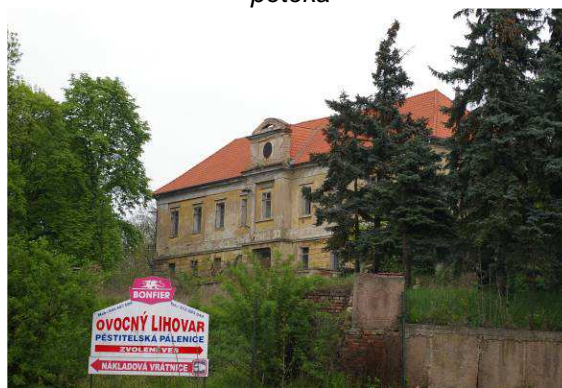
Na výtoku z obce Zvoleněves je možné vidět opět opevnění koryta betonovými prefabrikáty, tvořící koryto lichoběžníkového tvaru. V obci se nachází cukrovar a v jeho areálu je tok zatrubněn a to sice na ř.km 9,406 - 9,689.

Obr. 34: V areálu cukrovaru je vodní tok
