# **ID 6 – STUDIE: REVITALIZACE ZLONICKÉHO POTOKA**

**BŘEZEN 2014**

## **STUDIE PROVEDITELNOSTI REVITALIZAČNÍCH OPATŘENÍ A ZPRŮCHODNĚNÍ MIGRAČNÍCH PŘEKÁŽEK NA VODNÍCH TOCÍCH**

**STUDIE: REVITALIZACE ZLONICKÉHO POTOKA - ID6**

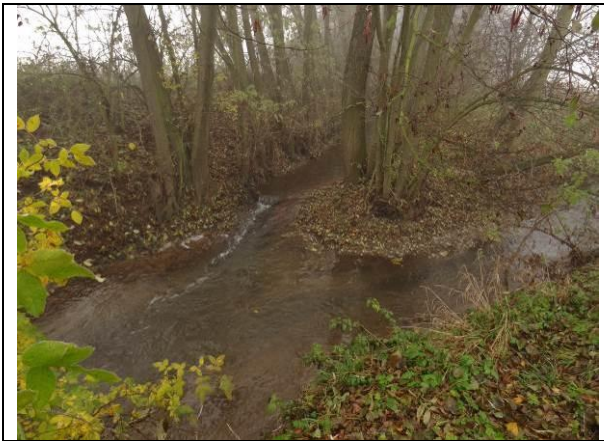
Obr. 14: soutok Zlonického a Bakovského p.

V tomto úseku má koryto toku tvar mělké mísy a je oboustranně lemováno pásem doprovodných porostů. Potoční pás je široký v průměru 9 m. Kapacita koryta dosahuje cca  $Q_5$  a ani  $Q_{20}$  nezaplavuje žádné nemovitosti. Jedná se o úsek, kde tok mezi Nabdínem a Bratkovicemi, který zůstal v původní trase a byl pouze místy napřímen. Současně s regulací a přeložkou trasy Bakovského bylo vybudováno nové zaústění do tohoto toku. Koryto bylo upraveno do lichoběžníkového profilu o šířce dna cca 3 m. Svahy jsou mírné bez technického opevnění, většinou zpevněné travním kobercem. Potok je v celém úseku lemován linií zelení.

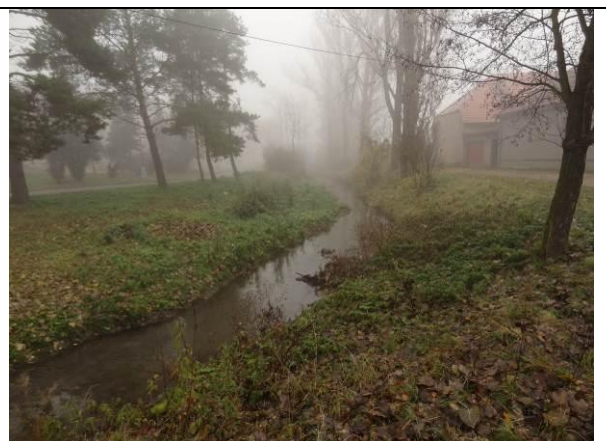
Obr. 16: Zlonický potok v Bratkovicích

Stromy byly vysazeny jednořadově, dnes mezi nimi bohatě vyrůstají mladé nálety těchto stromů a dalších keřů. V Nabdíni je průtočnost profilu mostu mírně omezena zanesením a vrbami rostoucími do toku. V Bratkovicích se tok nachází také bez technického opevnění, koryto je lichoběžníkového profilu, svahy jsou travnaté.

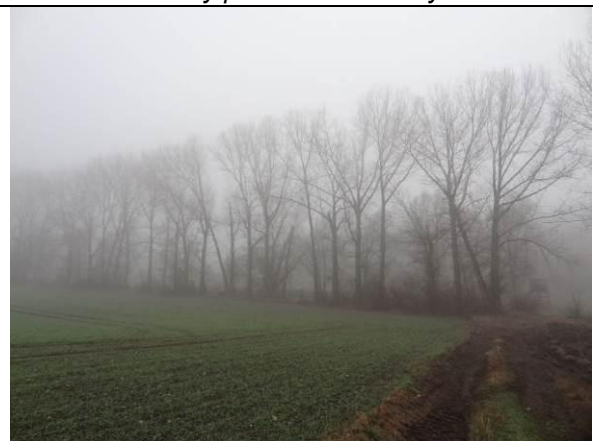
Obr. 21: Linie topolů podél potoka

Koryto toku bylo v minulosti přeloženo, dnes prochází v jiné, zcela přímé, trase mezi zemědělskými pozemky. Je lemováno úzkým pásem břehových porostů. Stromy, jež zde byly vysazeny, jsou převážně topoly, které vytváří monokulturní pás přerušovaný jen jedním remízem. Obcí Skůry protéká potok bez technického opevnění. Koryto bylo upraveno do lichoběžníkového profilu o šířce dna cca 2,5 m. Svahy jsou mírné bez technického opevnění, v intravilánu zatravněné. Zhruba v polovině úseku, v ř. km 2,02, u cestního mostku, je stupeň ve dně výšky 0,09 m. V ř.km 1,79 je stavidlo se stupněm výšky 0,9 m. Další stupeň ve dně výšky 0,4 m je v ř.km 2,33.

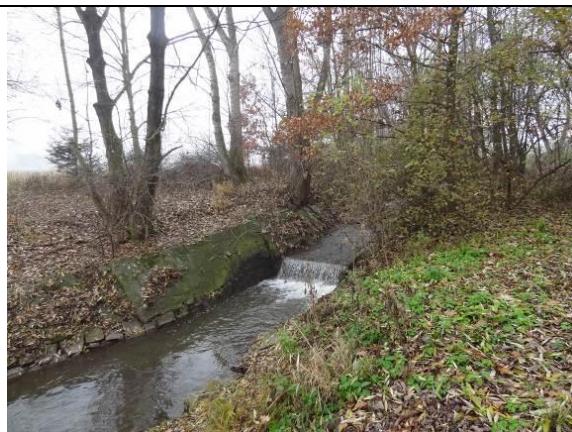
Obr. 29: Stupeň v ř. km 7,05

Potok je přírodního charakteru s poměrně dostatečnou doprovodnou zelení. Trasa potoka byla v rozsahu 300 m nad obcí Tmář a 300 m nad Břešťany narovnána, ve větší míře se však stávající směrové poměry od historických zásadně neliší. V ř. km 7,05, v místě s bohatou přirozenou vegetací, se v korytě toku nachází betonová konstrukce stupně výšky 1,35 m s navazující betonovou zdí. Další stupeň ve dně výšky 0,8 m je v ř. km 6,03. Na okraji Zlonic, podél rozpadlého průmyslového objektu, potok protéká nivou hustě zarostlou listnatými stromy, je lichoběžníkového tvaru se šířkou cca 2,5 m ve dně. Většina trasy toku na území intravilánu Zlonic má charakter lichoběžníku se zatravněnými svahy, místy s uchycenými náletovými keři a stromky. Pouze část koryta procházející centrem obce je pod mostem opevněna betonovými deskami, nad mostem je tok veden ve zdech a jeho koryto je zanešené, ze dna vyrůstají nálety.

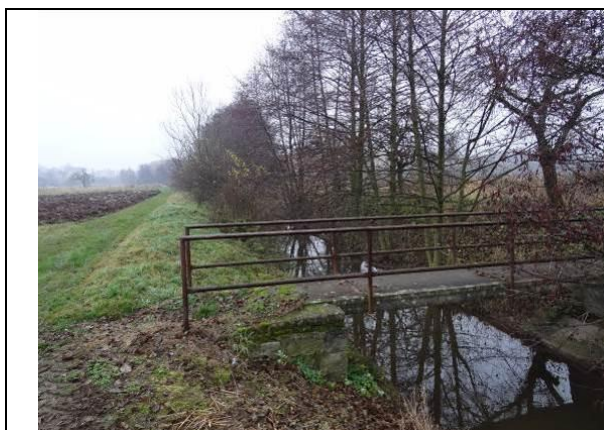
Obr. 40: Zl. potok podél Stradonic ř. km 11,59

Úsek začíná na východním okraji Stradonic historickým kamenným mostem vedoucím ke starému mlýnu. Pod mostem se nalézá stupeň, jenž vytváří migračně neprostupnou překážku. Nad mostkem je koryto potoka vydlážděno i bočně opevněno betonovými panely, které jsou nevhodné jak z hlediska estetického tak ekologického. Nad tímto, cca 200 m dlouhým úsekem podél zahrad, je Zlonický potok narovnan do přímé trasy, niva je částečně zarostlá rákosinami, místně se vyskytují skupinky keřů. Podél Stradonic přeloženou přímou trasu potoka a úzkého potočního pásu lemují zemědělsky využívané pozemky. Podél silnice a na okraji zahrad se nacházejí částečně zazemněné zbytky jedné původní větve Zlonického potoka. Druhá větev bývalého potoka při železnici je taktéž stále zřetelná. Její dolní část slouží k napájení Stradonického rybníka.
