# SOUHRNNÁ ZPRÁVA O POVODNI V DÍLČÍCH POVODÍCH HORNÍ VLTAVY, BEROUNKY, DOLNÍ VLTAVY A OSTATNÍCH PŘÍTOKŮ DUNAJE

## POVODEŇ ČERVEN 2013

# **SOUHRNNÁ ZPRÁVA O POVODNI V DÍLČÍCH POVODÍCH HORNÍ VLTAVY, BEROUNKY, DOLNÍ VLTAVY A OSTATNÍCH PŘÍTOKŮ DUNAJE**

centrální vodohospodářský dispečink  
Povodí Vltavy, státní podnik

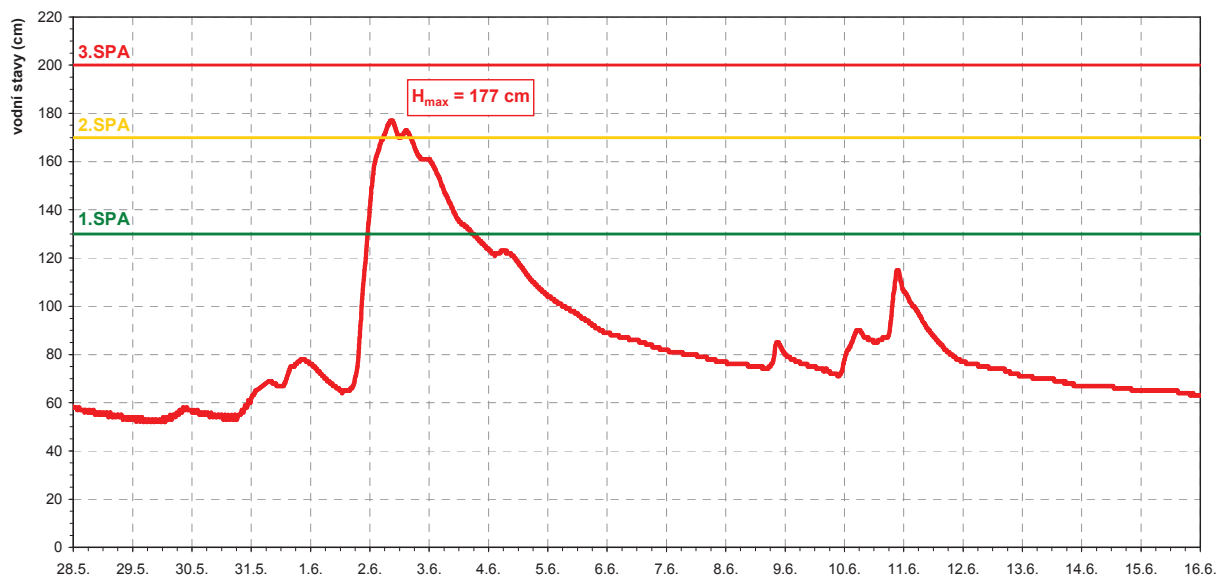
1-06-01-023 TEPLÁ VLTAVA - LENORA

Teplá Vltava - Lenora (vodní stavy) - povodeň červen 2013

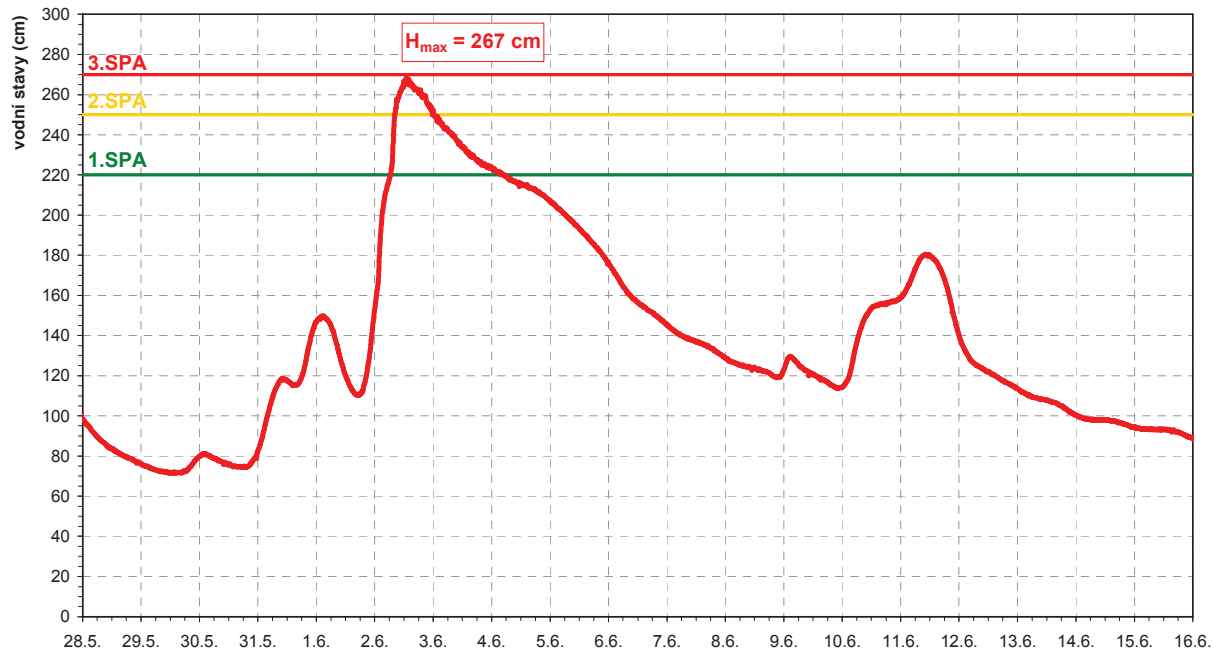
1-06-01-043 TEPLÁ VLTAVA - CHLUM

Teplá Vltava - Chlum (vodní stavy) - povodeň červen 2013

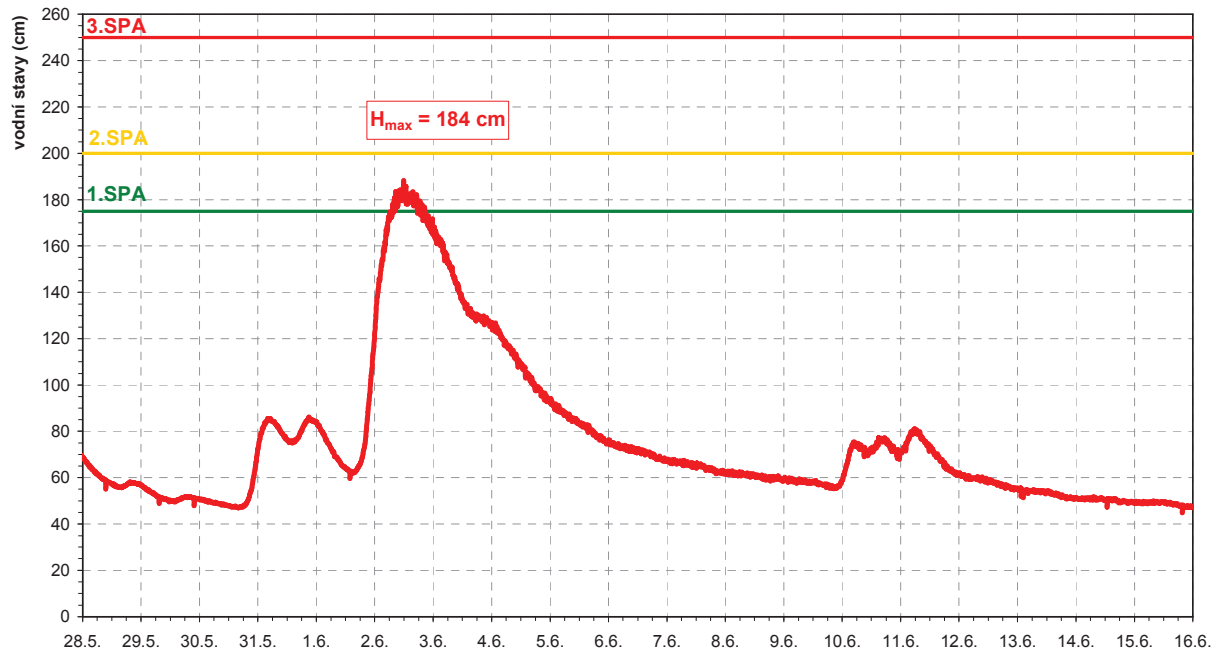
**1-06-01-052 STUDENÁ VLTAVA - ČERNÝ KŘÍŽ**

**Studená Vltava - Černý Kříž (vodní stavy) - povodeň červen 2013**

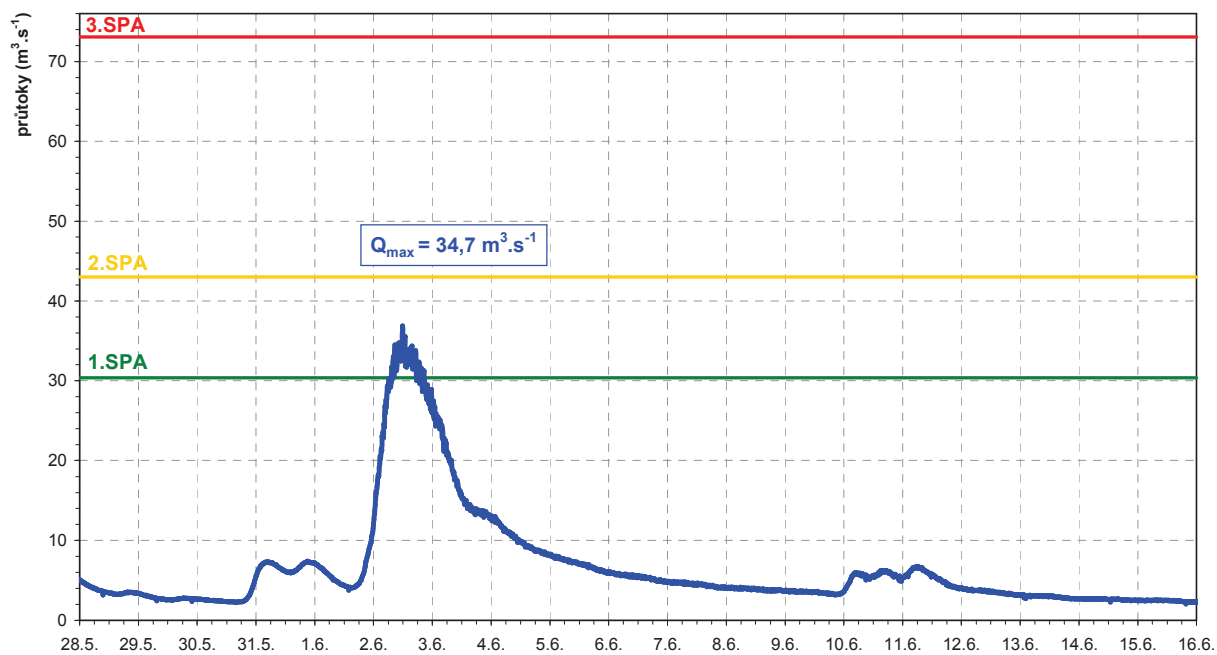
**Studená Vltava - Černý Kříž (průtoky) - povodeň červen 2013**

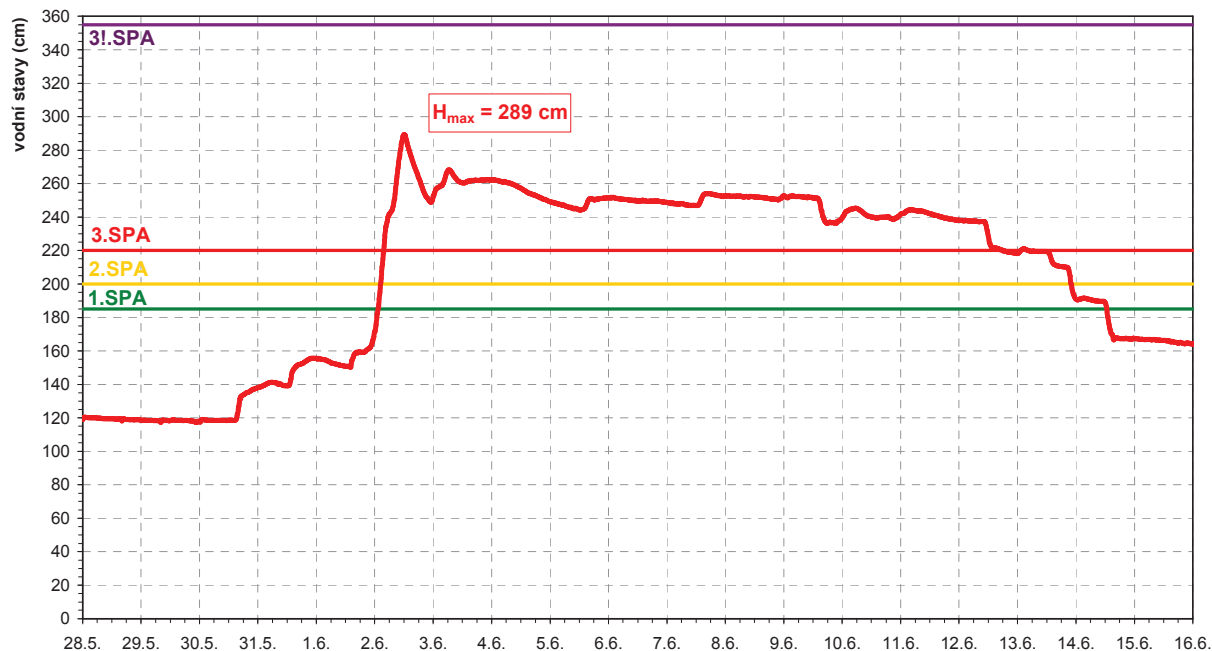
1-06-01-156 VLTAVA - ČESKÝ KRUMLOV-SPOLÍ

Vltava - Český Krumlov-Spolí (vodní stavy) - povodeň červen 2013

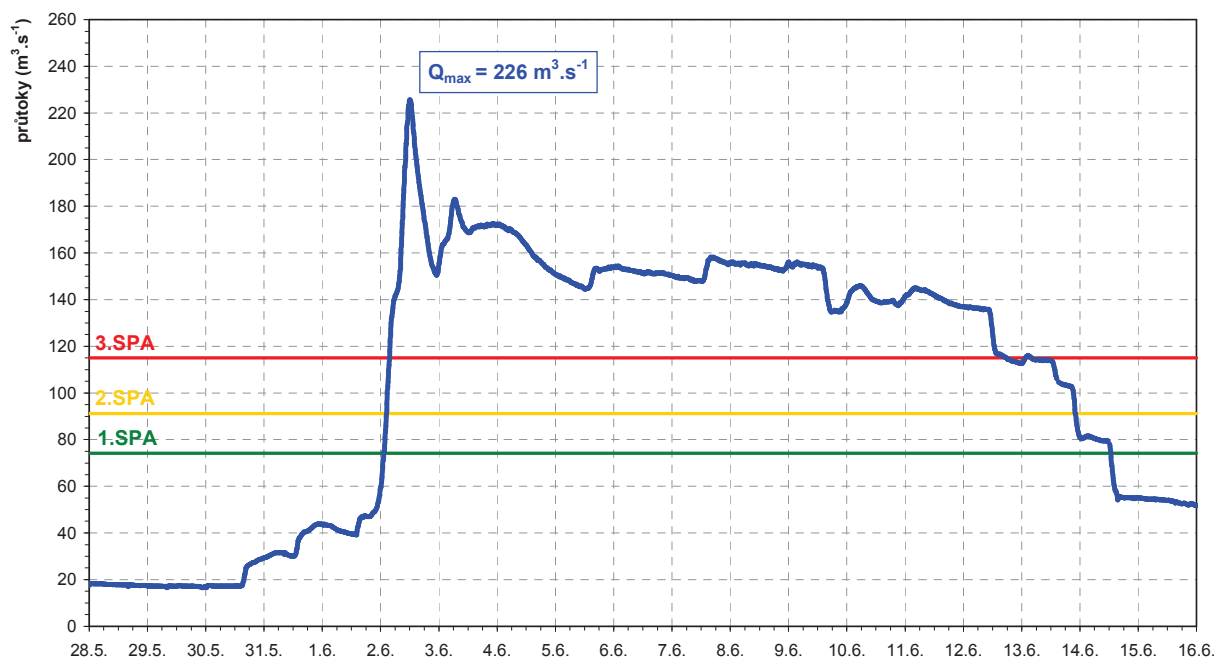
Vltava - Český Krumlov-Spolí (průtoky) - povodeň červen 2013

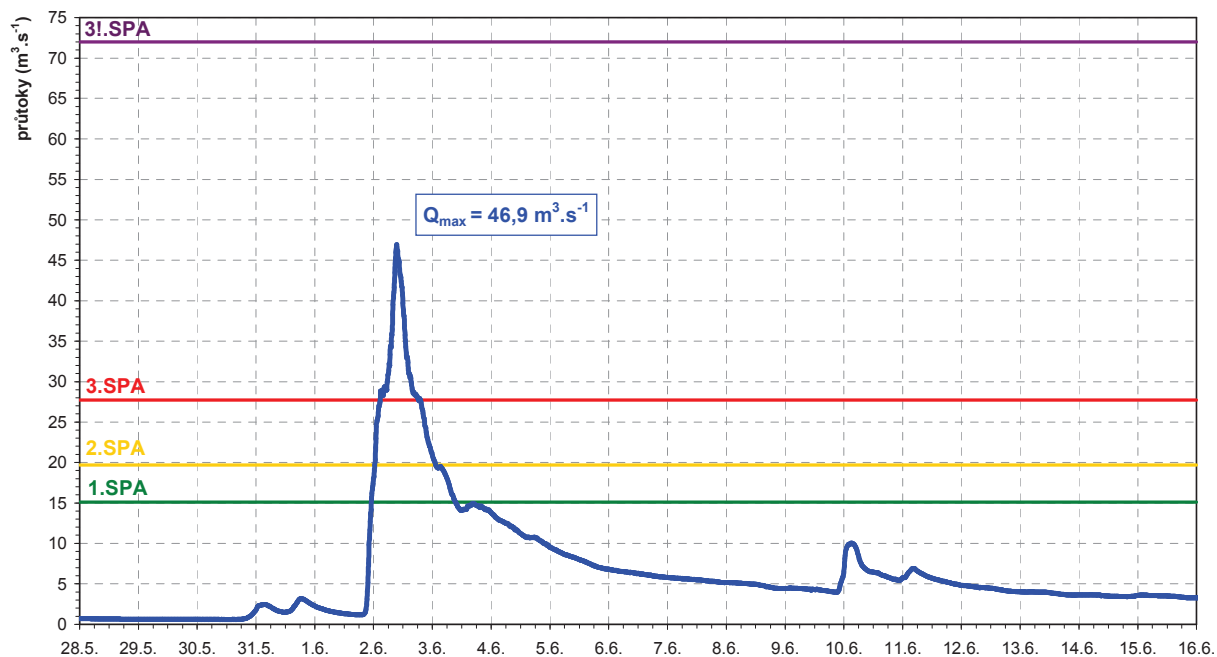
1-06-01-171 POLEČNICE - NOVOSEDLY

Polečnice - Novosedly (průtoky) - povodeň červen 2013

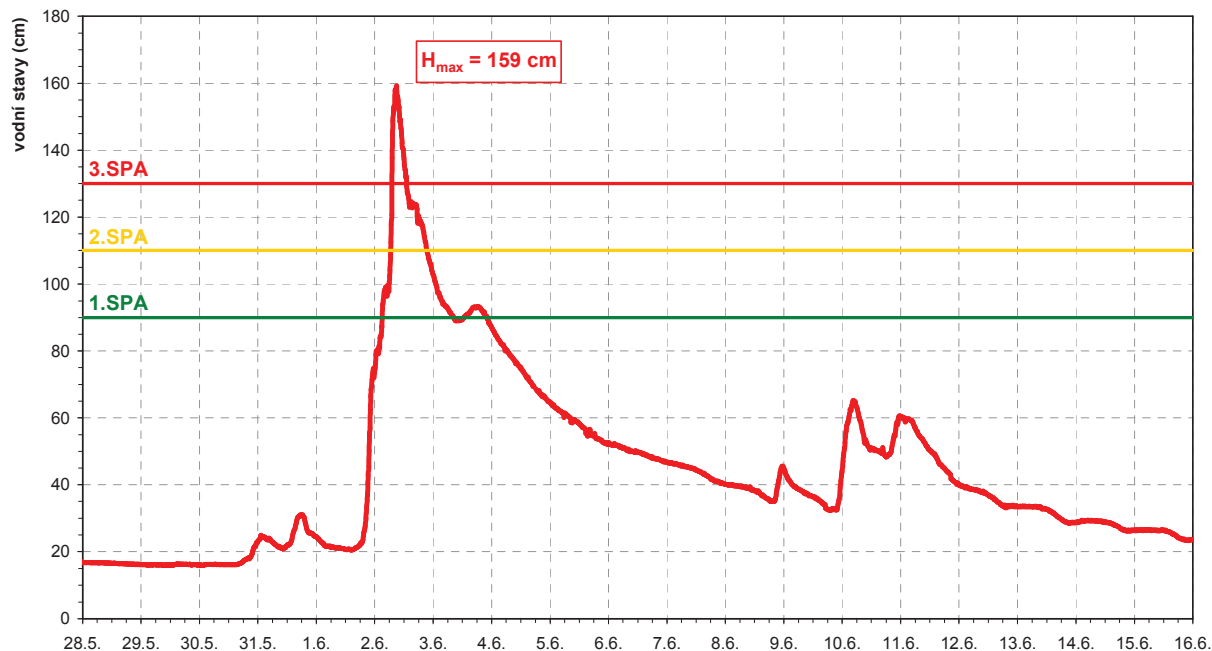
1-06-01-197 KŘEMŽSKÝ POTOK - BRLOH

Křemžský potok - Brloh (vodní stavy) - povodeň červen 2013

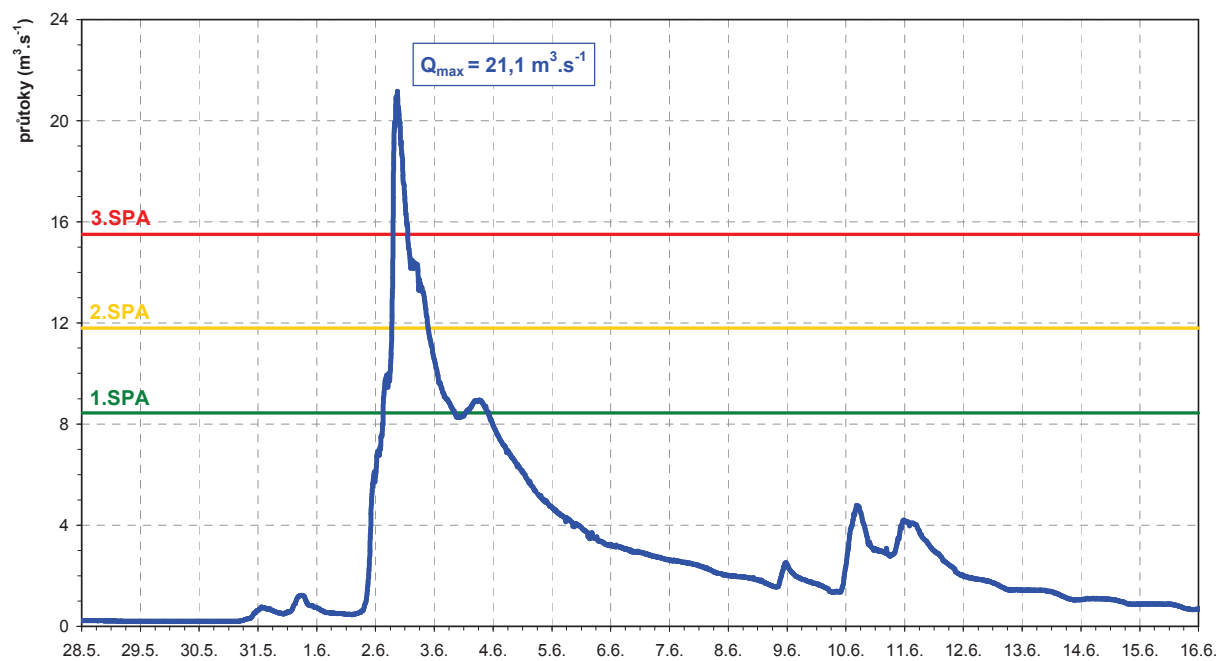
Křemžský potok - Brloh (průtoky) - povodeň červen 2013

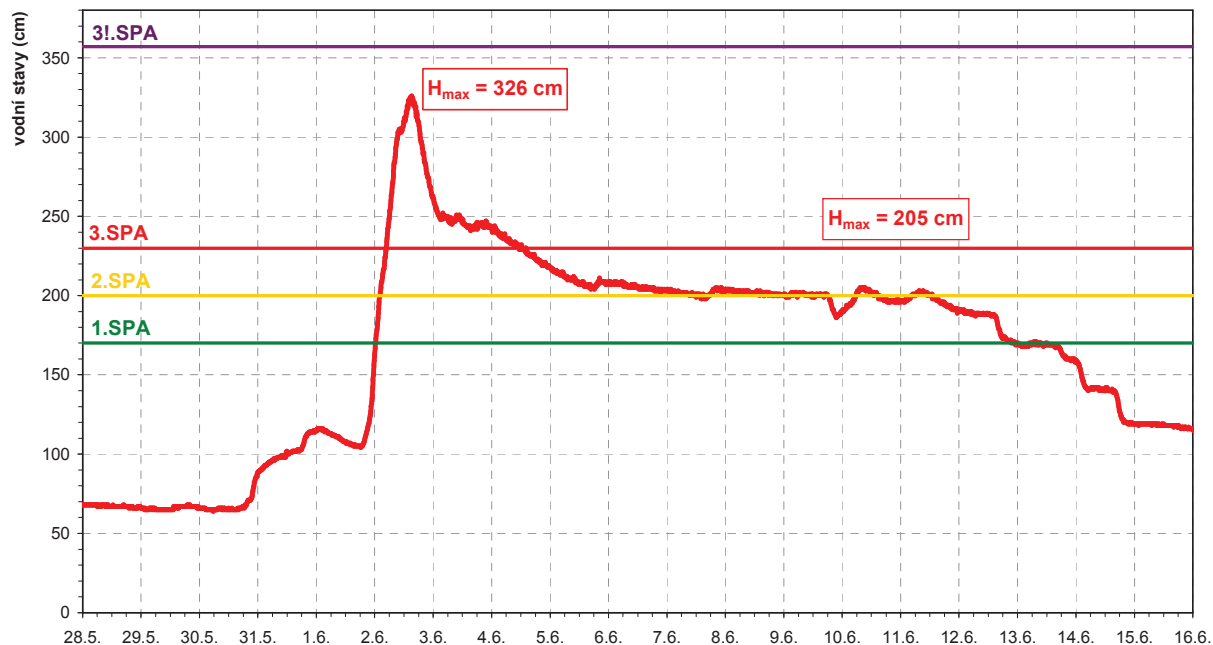
1-06-01-214 VLTAVA - BŘEZÍ

Vltava - Březí (vodní stavy) - povodeň červen 2013

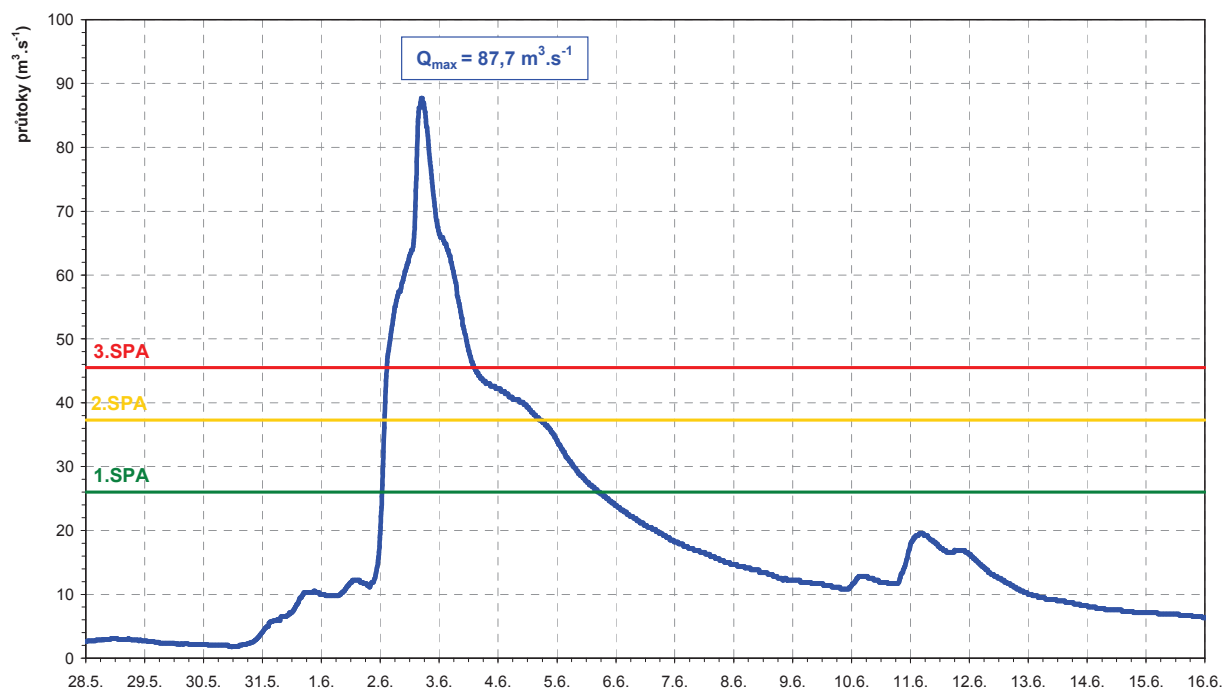
1-06-02-019 MALŠE - KAPLICE

**Maše - Kaplice (průtoky) - povodeň červen 2013**

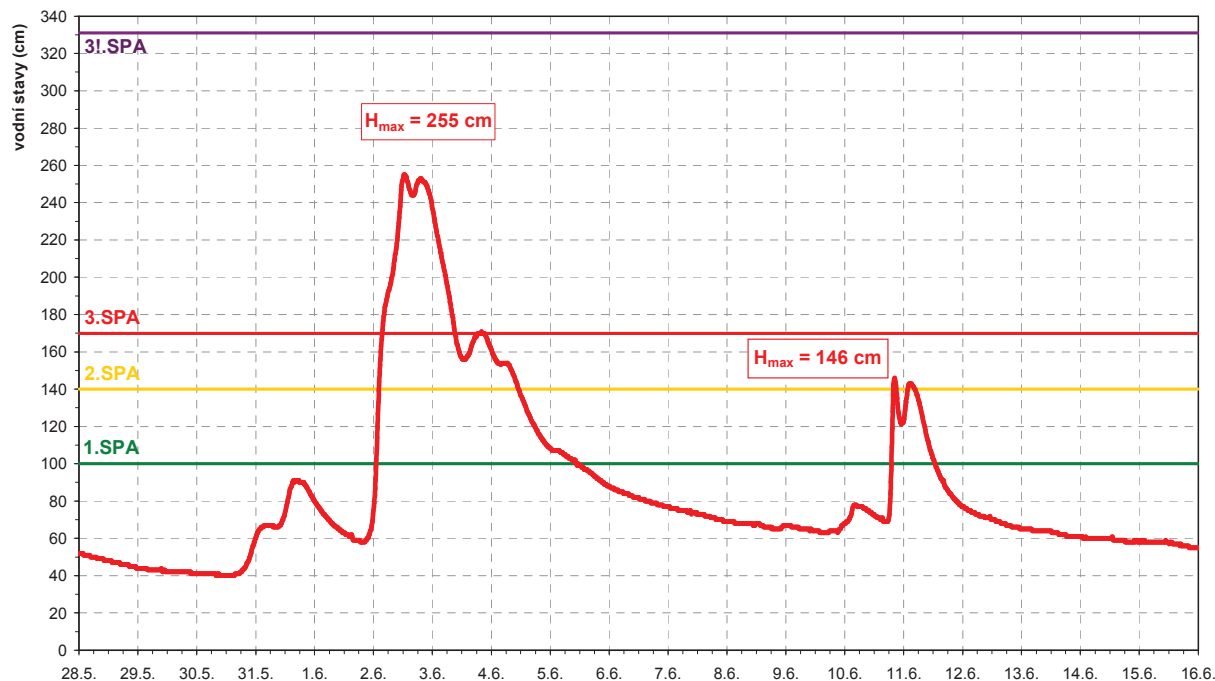
1-06-02-030 ČERNÁ - LIČOV

Černá - Ličov (vodní stavy) - povodeň červen 2013

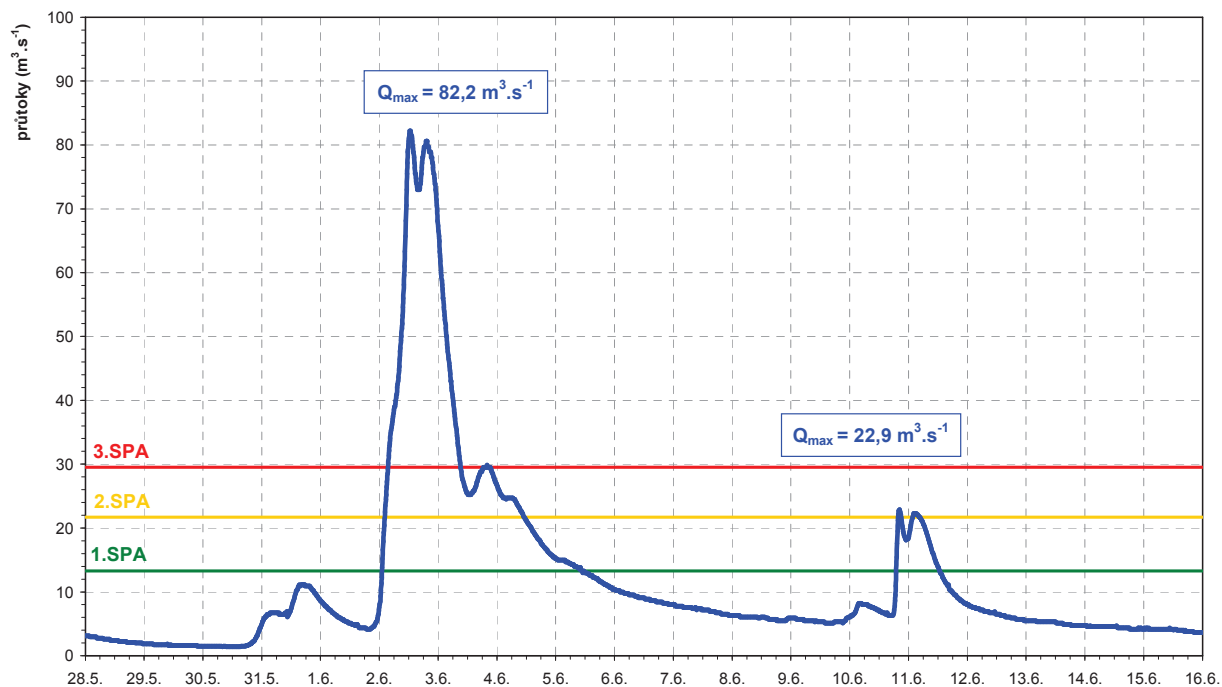
Černá - Ličov (průtoky) - povodeň červen 2013

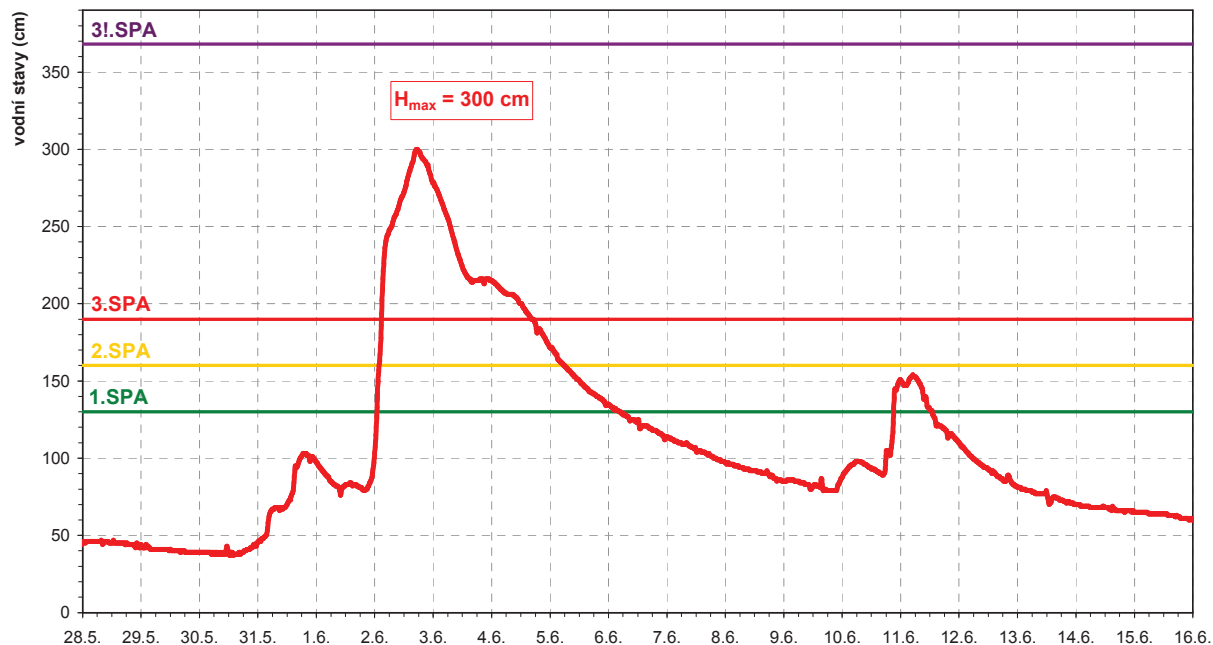
1-06-02-033 MALŠE - POŘEŠÍN

**Malše - Pořešín (vodní stavy) - povodeň červen 2013**

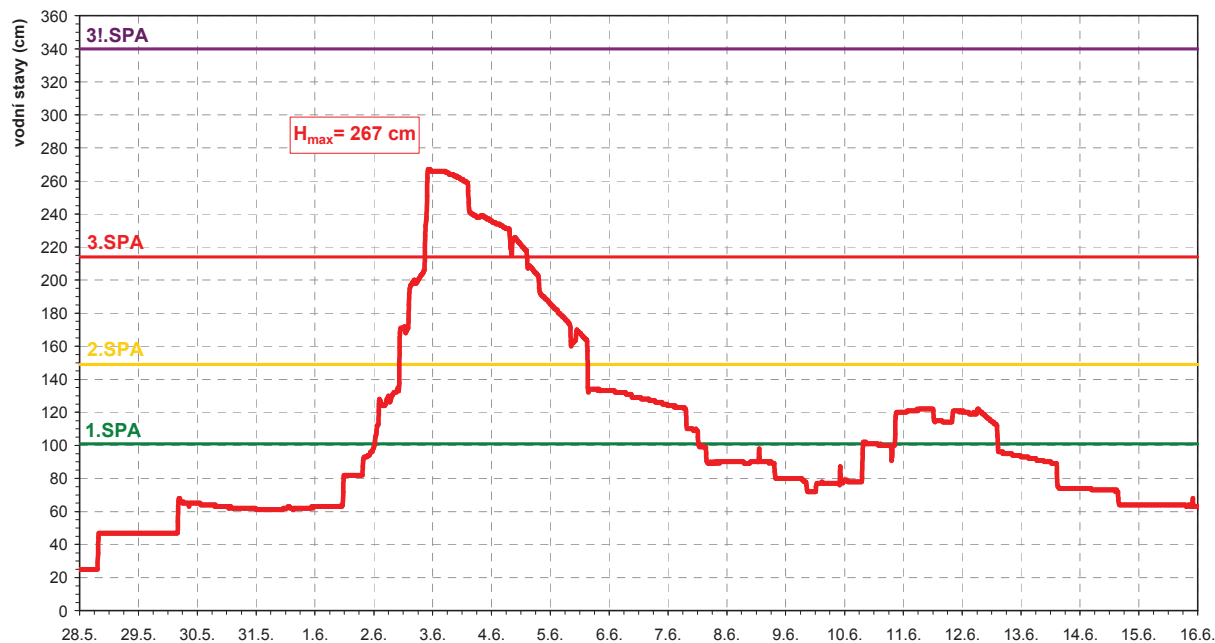
1-06-02-039 MALŠE - ŘÍMOV

Malše - Římov (vodní stavy) - povodeň červen 2013

Kulminační přítok do nádrže při první povodňové vlně dosáhl hodnoty  $180 \text{ m}^3 \cdot \text{s}^{-1}$ , maximální odtok z nádrže činil  $140 \text{ m}^3 \cdot \text{s}^{-1}$ . K transformaci první povodňové vlny byl využit volný zásobní prostor a 56 cm retenčního prostoru nádrže. Při druhé povodňové vlně byl přítok a odtok z nádrže prakticky vyrovnán na hodnotě kolem  $40 \text{ m}^3 \cdot \text{s}^{-1}$ .

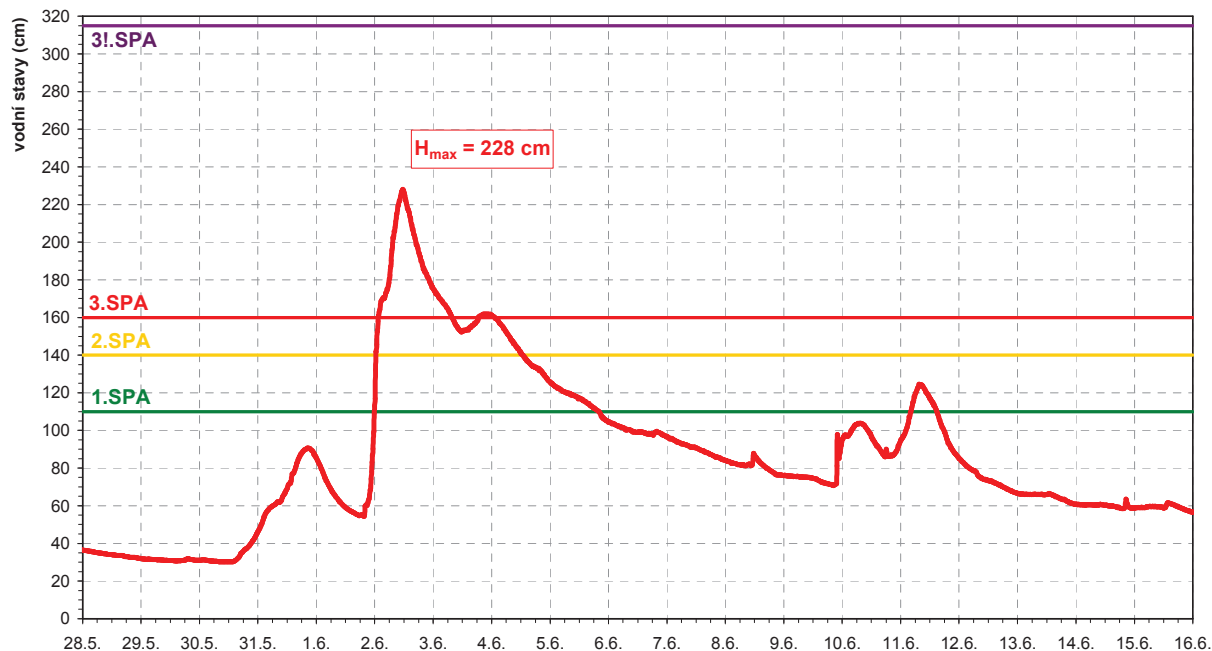
1-06-02-063 SVINENSKÝ POTOK - TRHOVÉ SVINY

Svinenský potok - Trhové Sviny (vodní stavy) - povodeň červen 2013

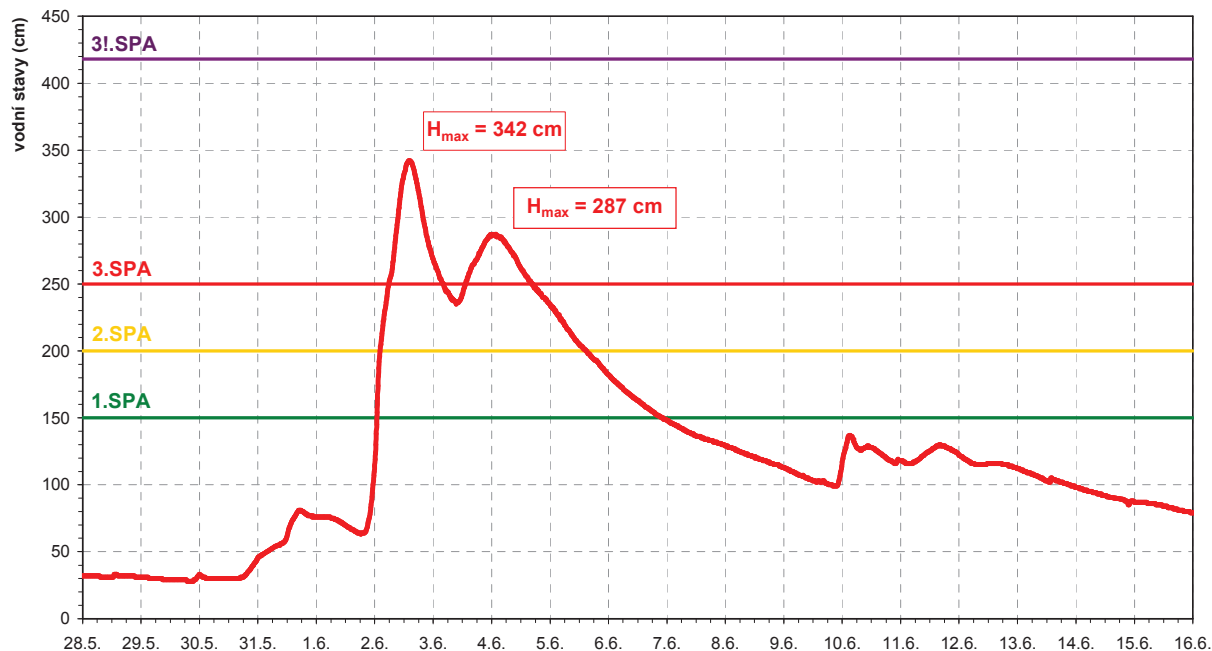
1-06-02-072 STROPNICE - PAŠÍNOVICE

Stropnice - Pašínovice (vodní stavy) - povodeň červen 2013

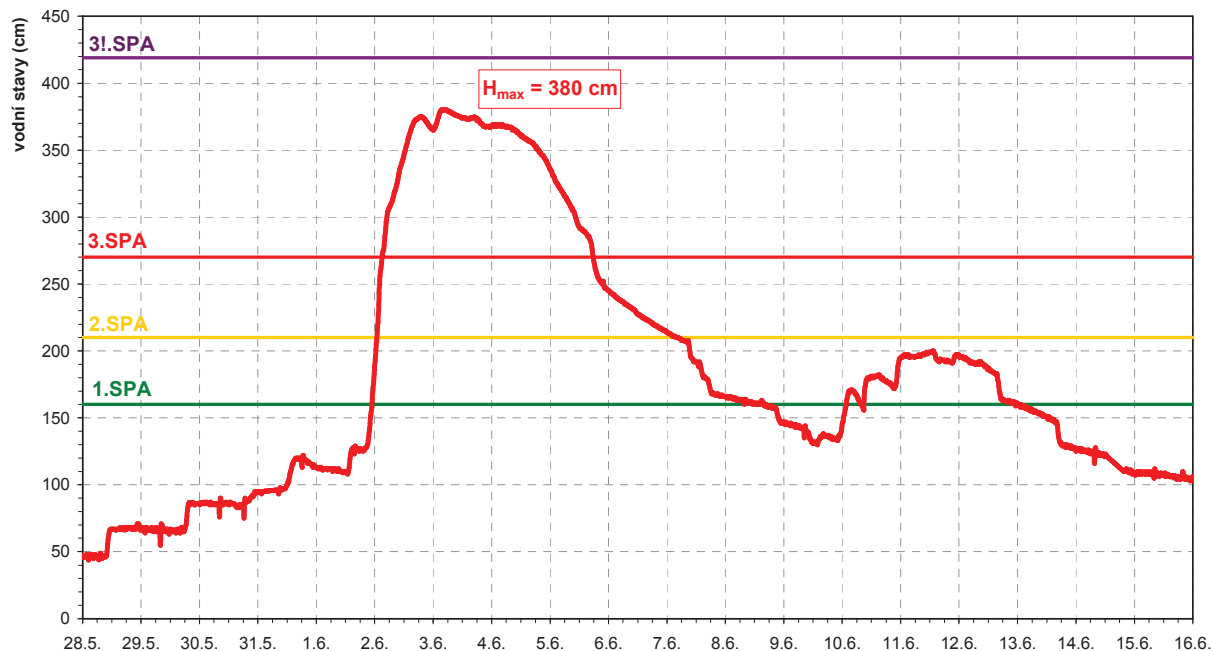
1-06-02-077 MALŠE - ROUDNÉ

**Malše - Roudné (vodní stavy) - povodeň červen 2013**

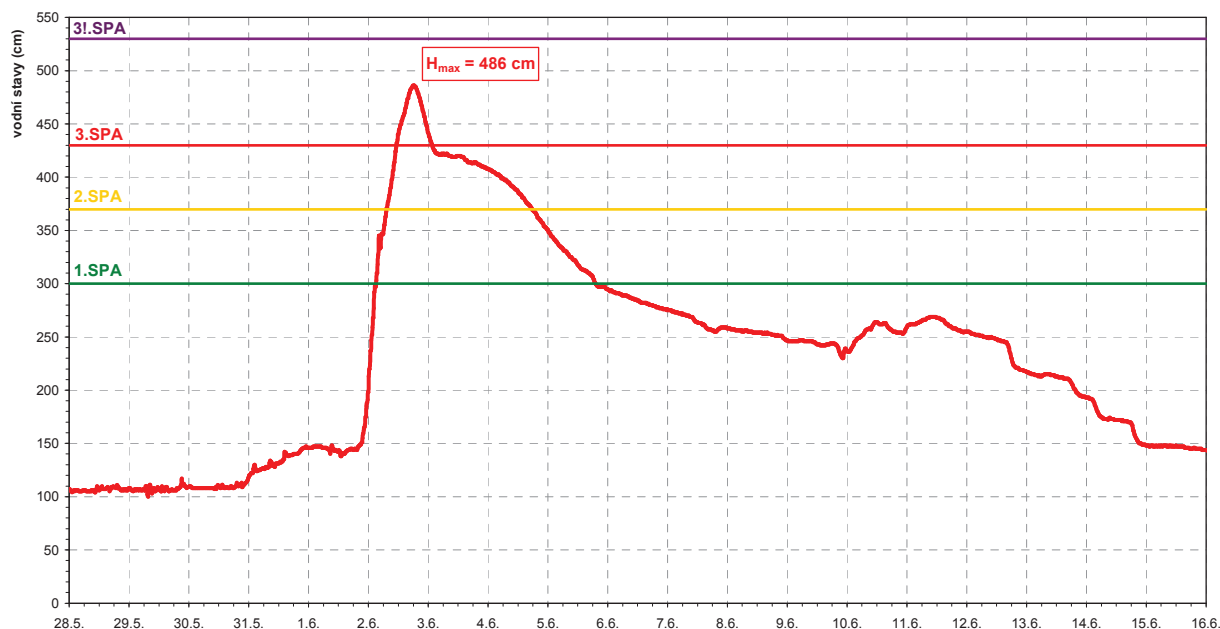
1-06-03-001 VLTAVA - ČESKÉ BUDĚJOVICE

Vltava - České Budějovice (vodní stavy) - povodeň červen 2013

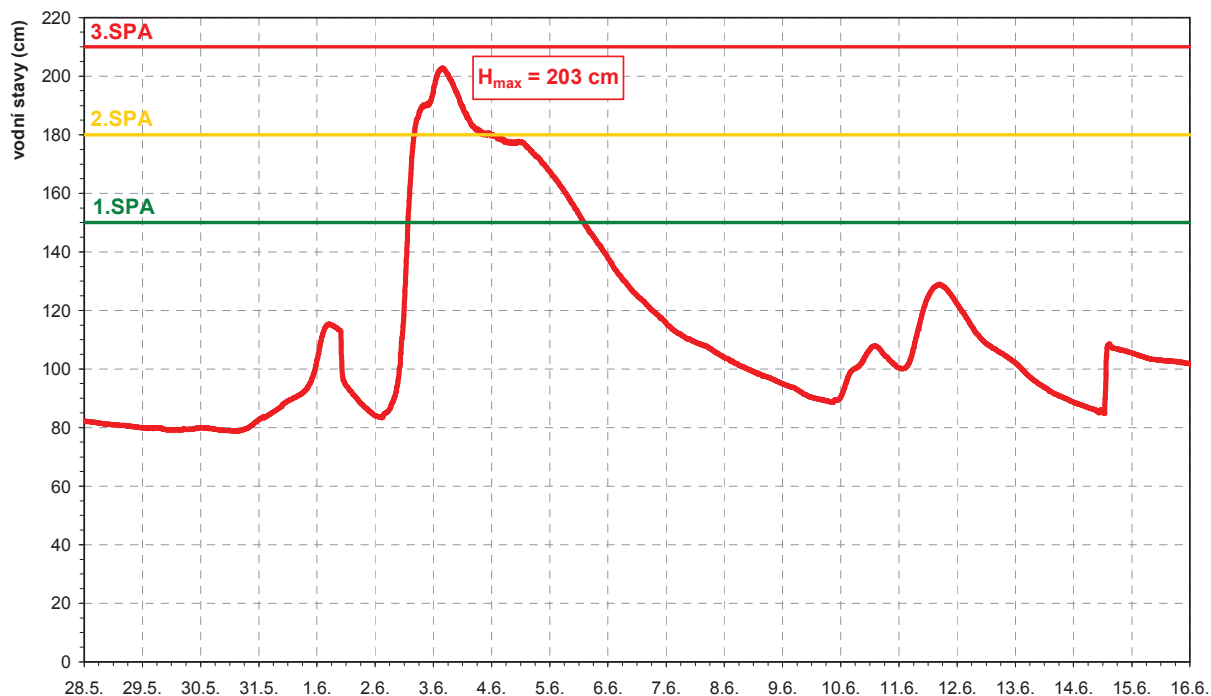
1-07-02-002 LUŽNICE - NOVÁ VES

Lužnice - Nová Ves (vodní stavy) - povodeň červen 2013

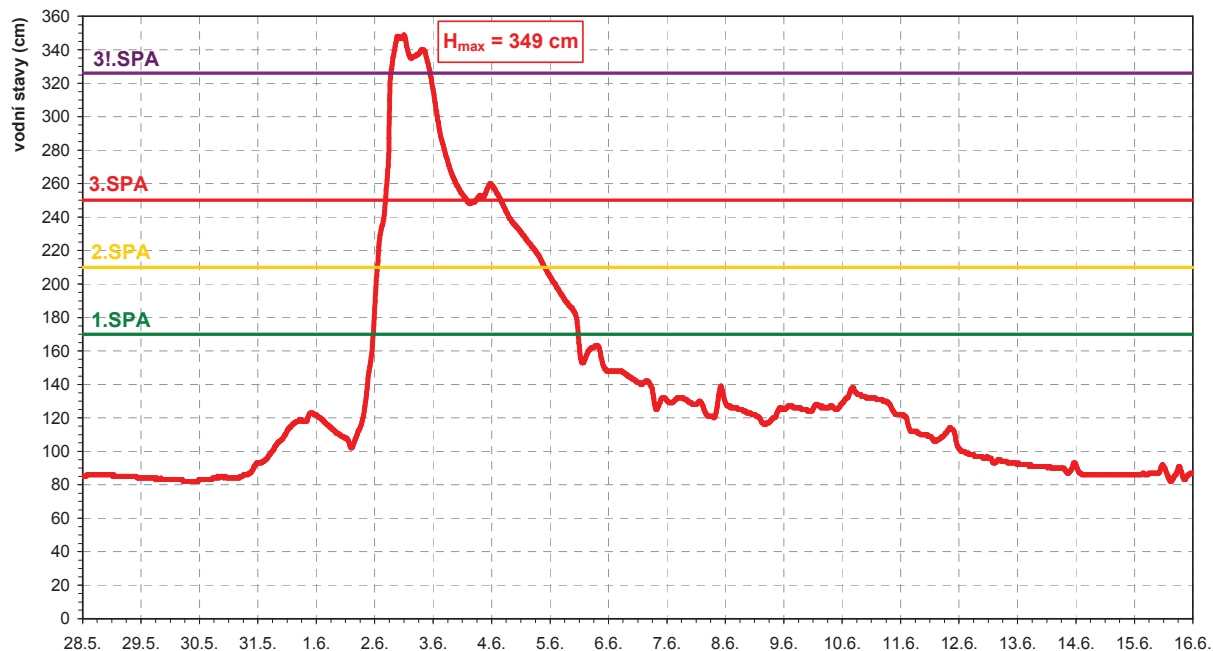
1-07-04-109 SMUTNÁ - RATAJE

**Smutná - Rataje (vodní stavy) - povodeň červen 2013**

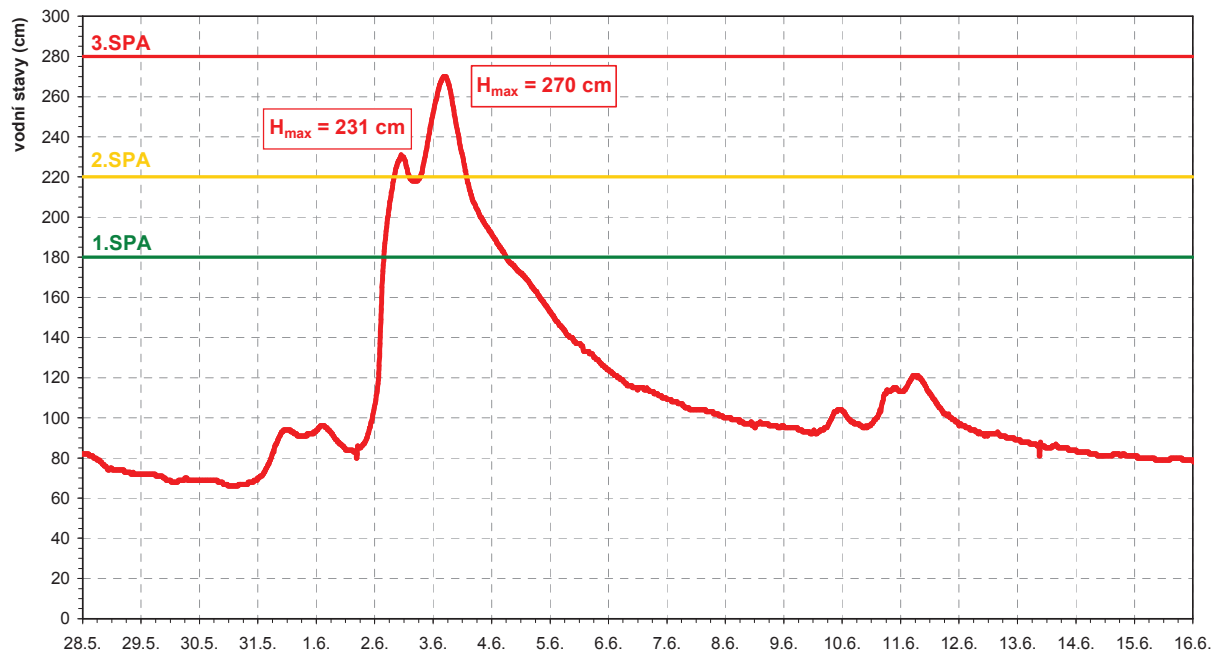
1-08-01-125 OTAVA - KATOVICE

Otava - Katovice (vodní stavy) - povodeň červen 2013

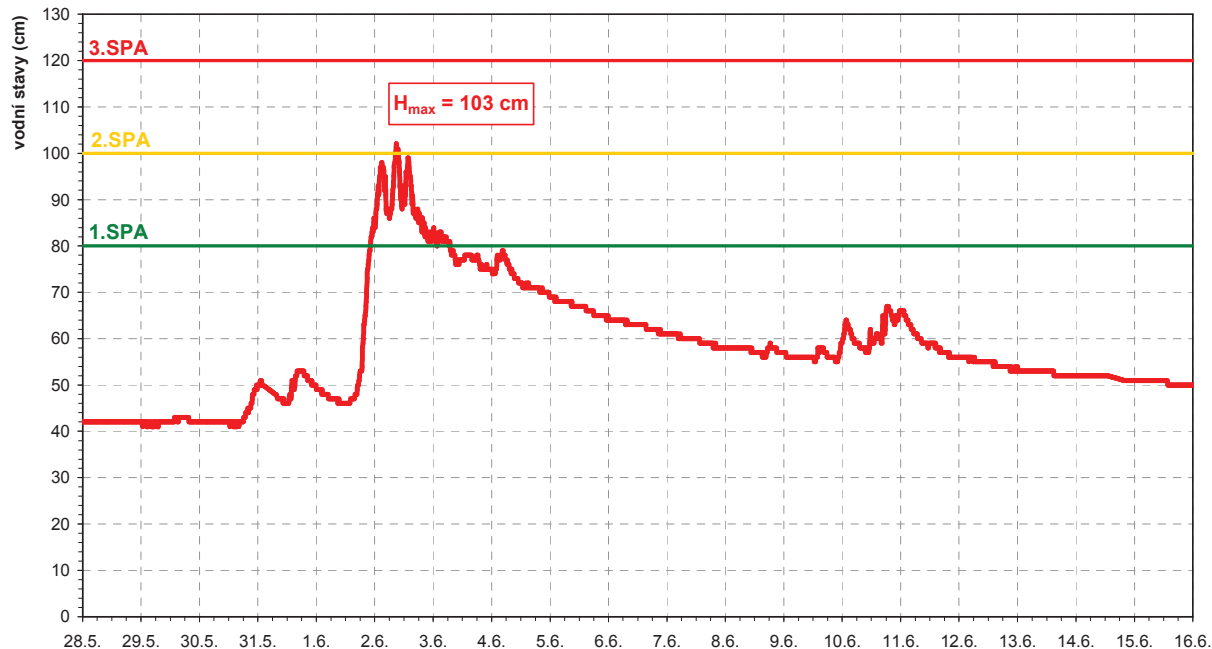
1-08-02-009 VOLYŇKA - SUDSLAVICE

Volyňka - Sudslavice (vodní stavy) - povodeň červen 2013

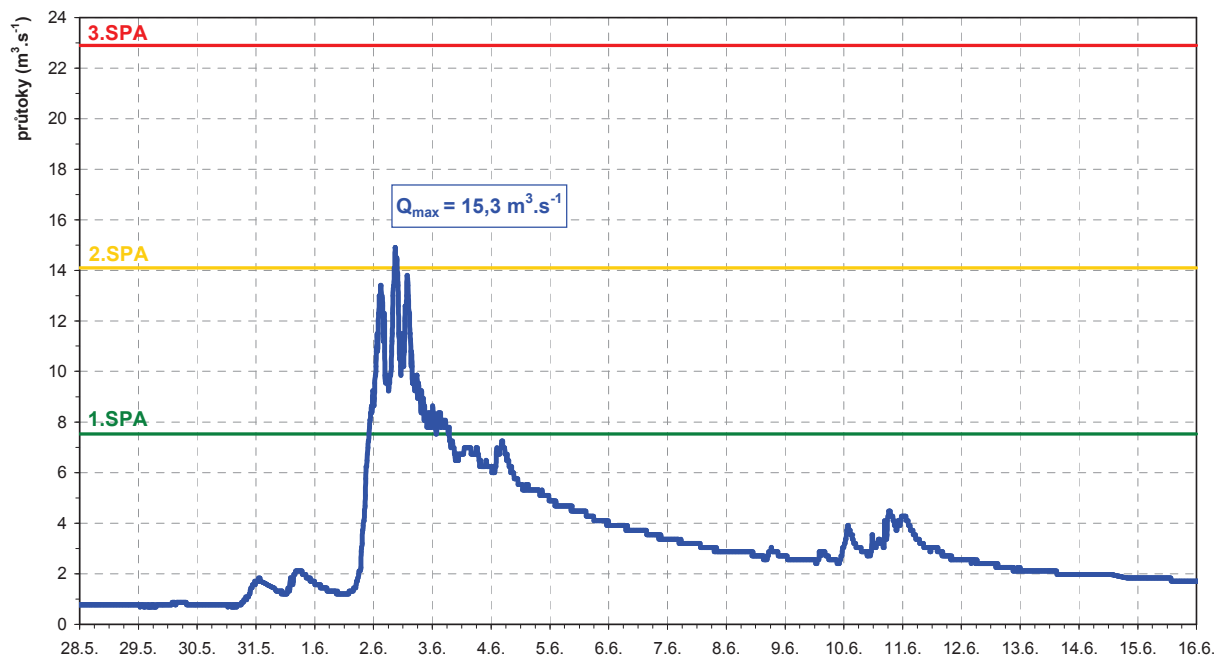
Volyňka - Sudslavice (průtoky) - povodeň červen 2013

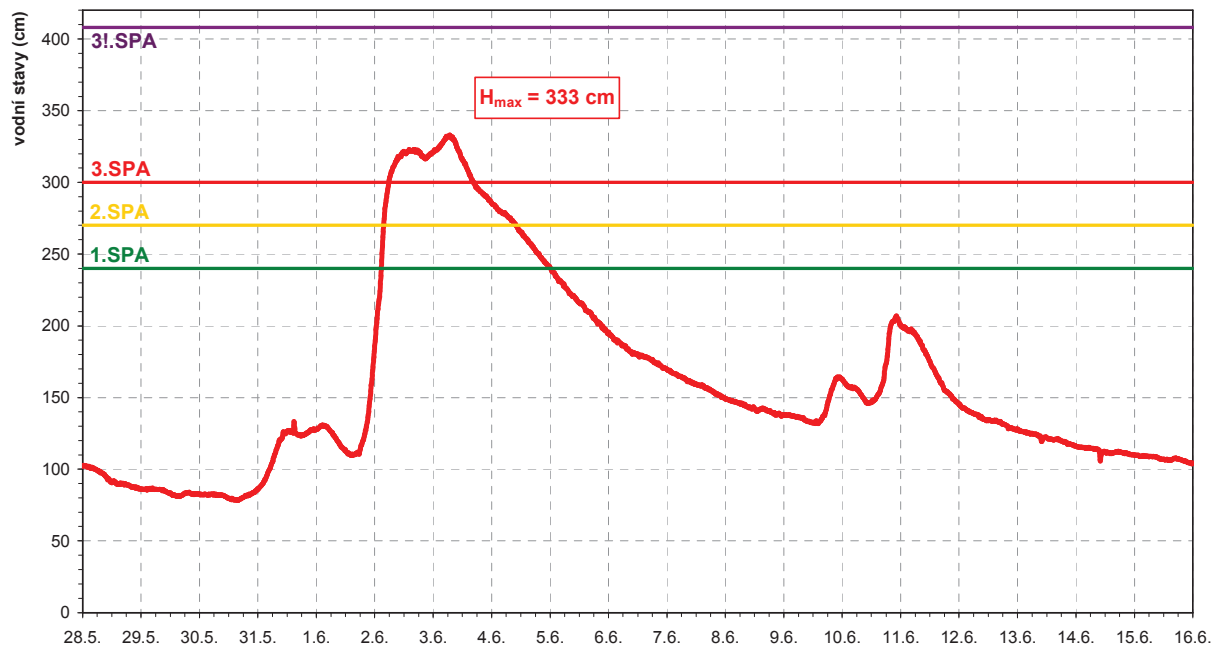
1-08-02-046 OTAVA - STRAKONICE

Otava - Strakonice (vodní stavy) - povodeň červen 2013

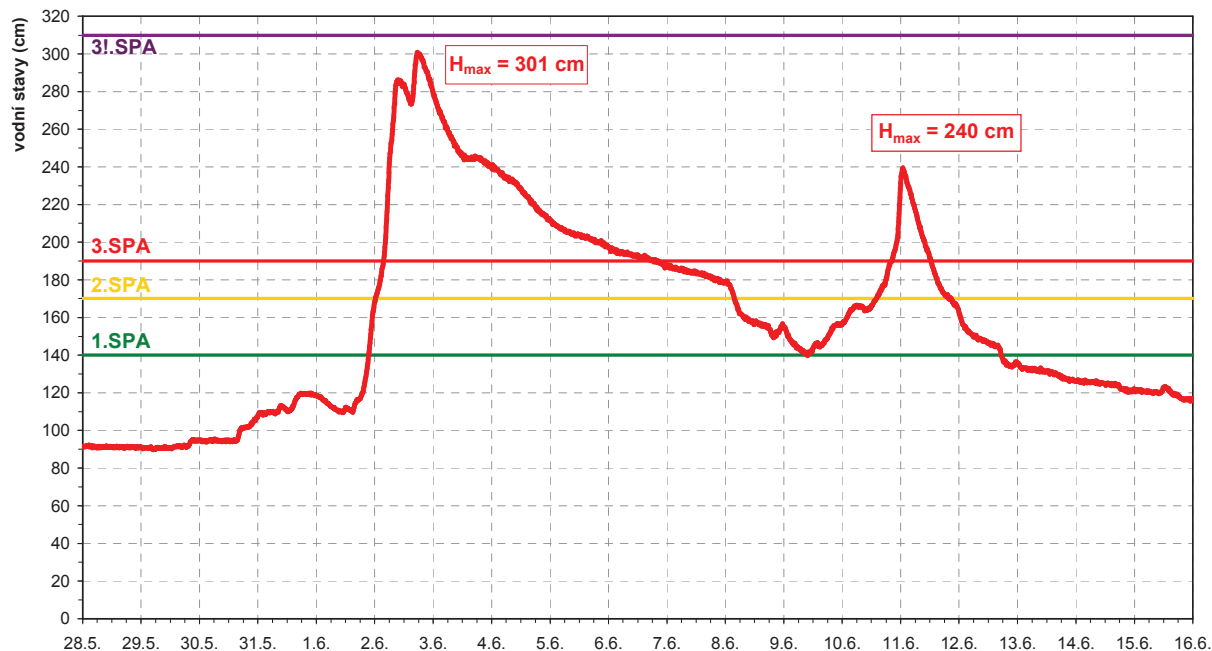
1-08-03-061 BLANICE - BAVOROV

**Blanice - Bavorov (vodní stavy) - povodeň červen 2013**

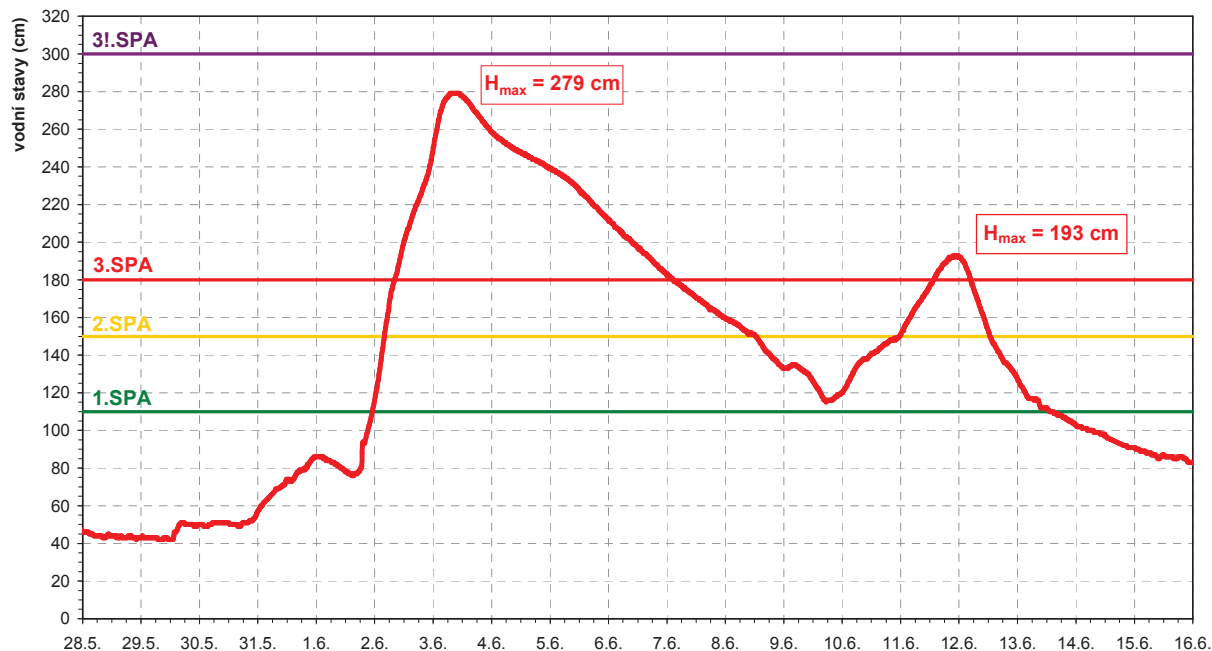
1-08-03-096 BLANICE - HEŘMAŇ

**Blanice - Heřmaň (vodní stavy) - povodeň červen 2013**

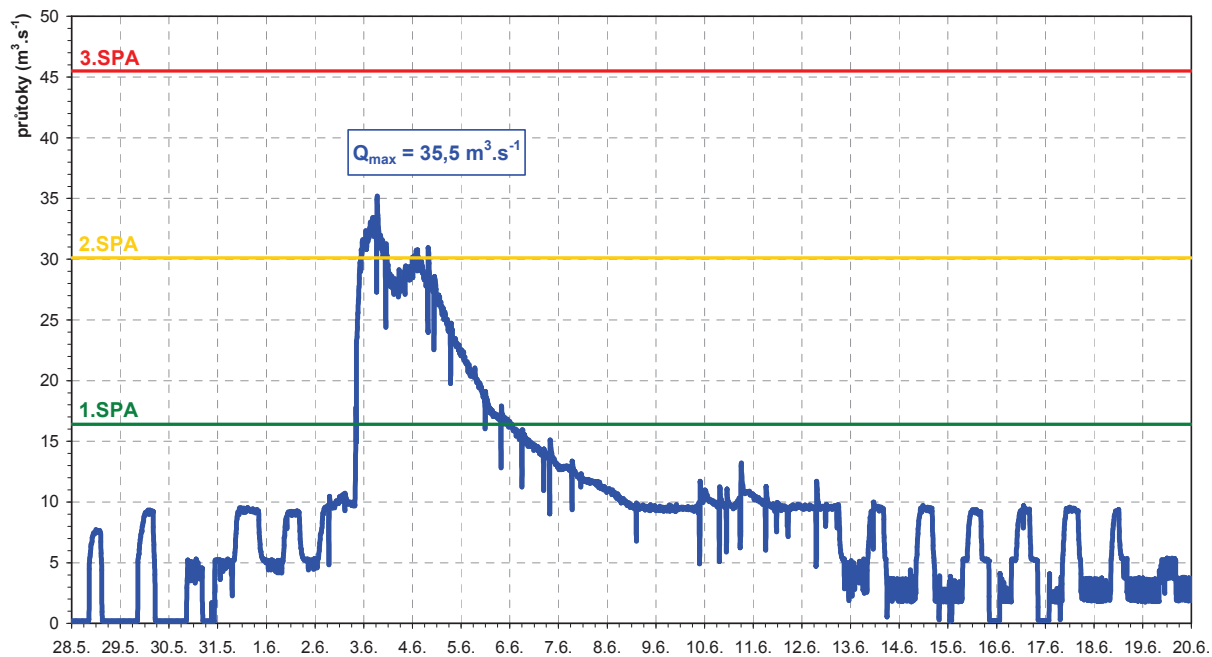
Želivka - Želiv-Vřesník (průtoky) - povodeň červen 2013
