# SOUHRNNÁ ZPRÁVA O POVODNI V DÍLČÍCH POVODÍCH HORNÍ VLTAVY, BEROUNKY, DOLNÍ VLTAVY A OSTATNÍCH PŘÍTOKŮ DUNAJE

## POVODEŇ ČERVEN 2013

# **SOUHRNNÁ ZPRÁVA O POVODNI V DÍLČÍCH POVODÍCH HORNÍ VLTAVY, BEROUNKY, DOLNÍ VLTAVY A OSTATNÍCH PŘÍTOKŮ DUNAJE**

centrální vodohospodářský dispečink  
Povodí Vltavy, státní podnik

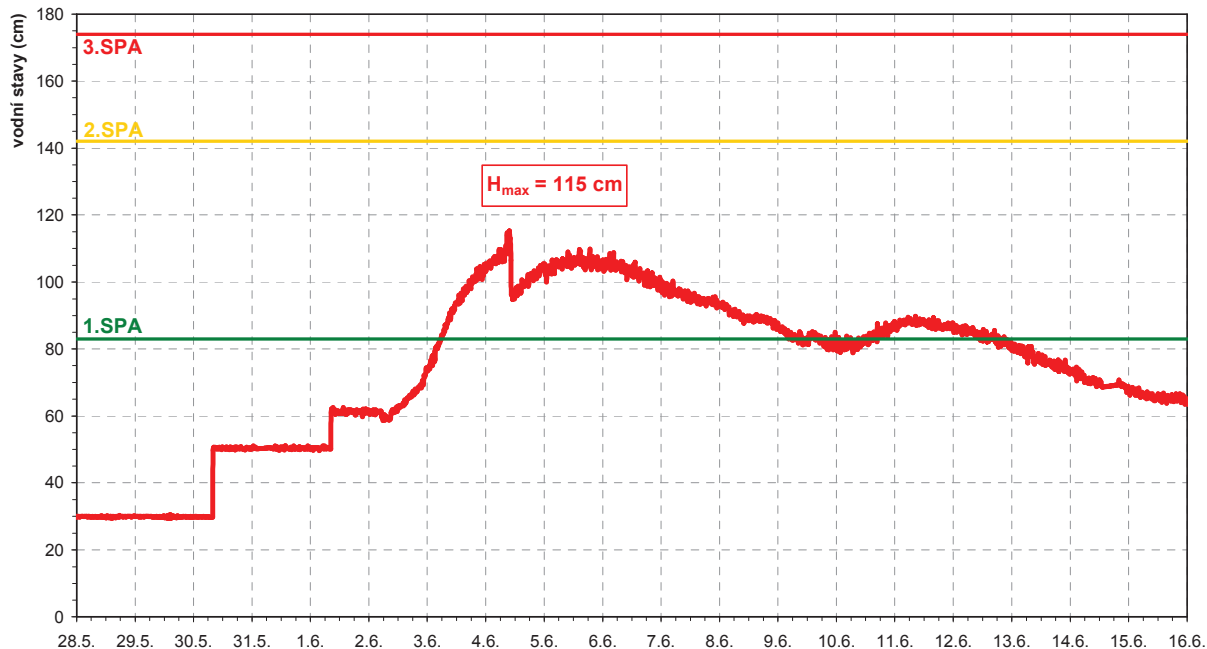
1-09-02-109 ŽELIVKA - NESMĚŘICE

Želivka - Nesměřice (vodní stavy) - povodeň červen 2013

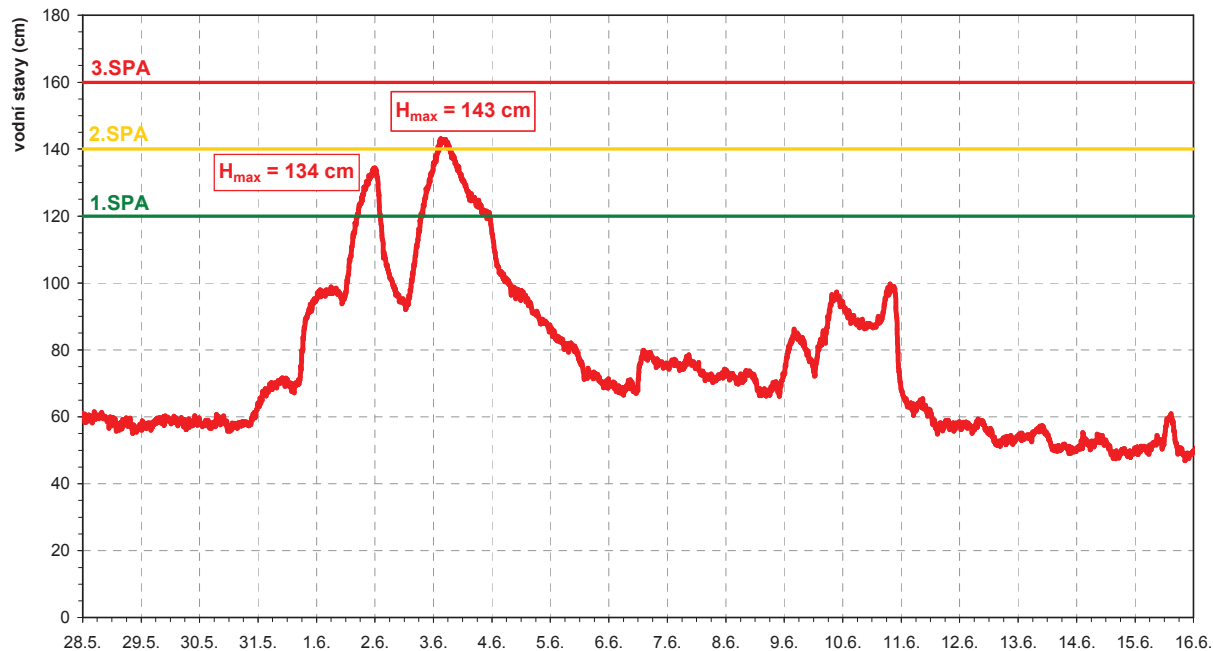
1-10-01-028 MŽE - KOČOV

**Mže - Kočov (vodní stavy) - povodeň červen 2013**

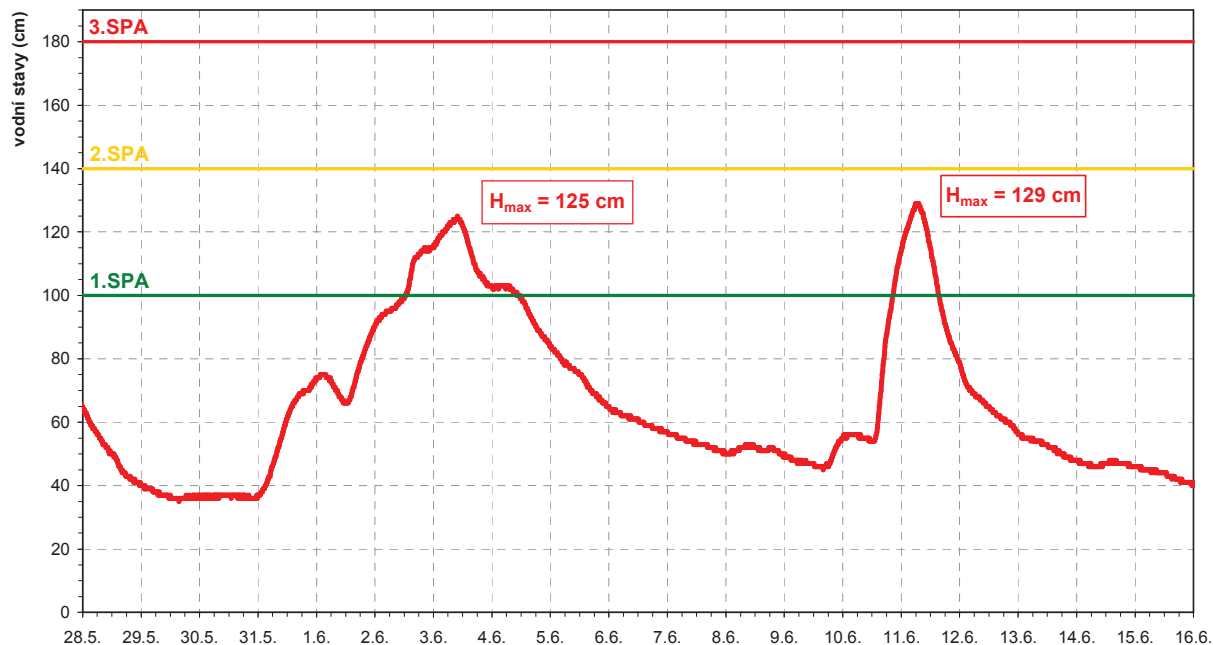
1-10-01-043 HAMERSKÝ POTOK - PLANÁ

Hamerský potok - Planá (vodní stavy) - povodeň červen 2013

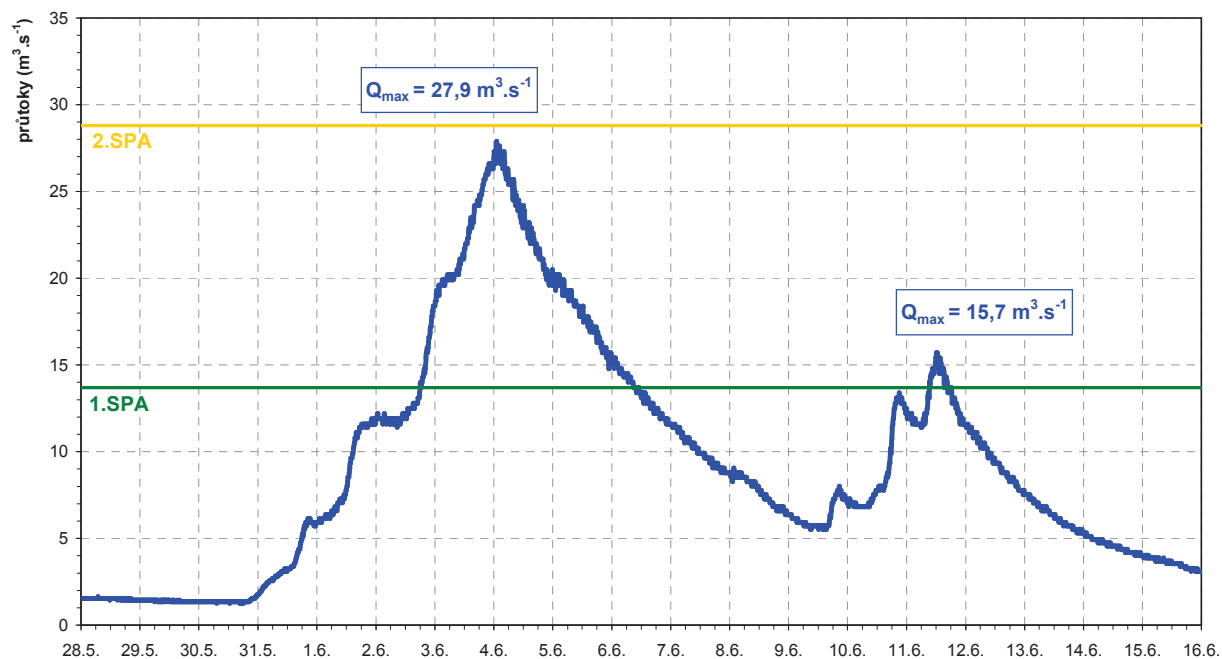
Úhlavka - Stříbro (průtoky) - povodeň červen 2013

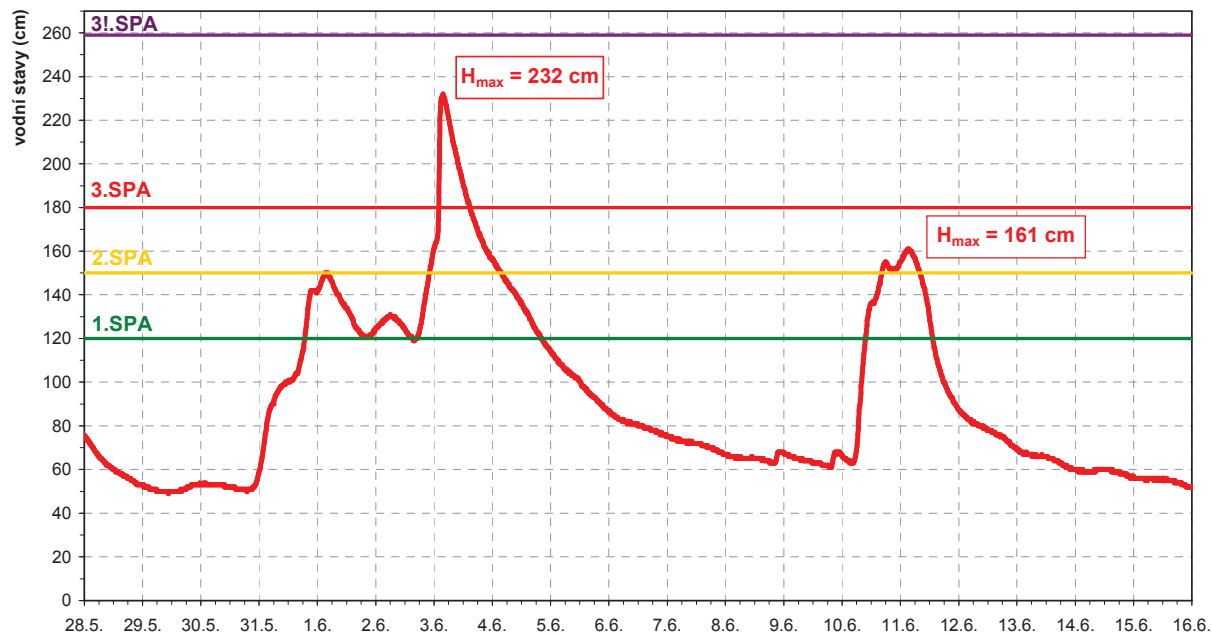
1-10-02-015 RADBUZA - TASNOVICE

Radbuza - Tasnovice (vodní stavy) - povodeň červen 2013

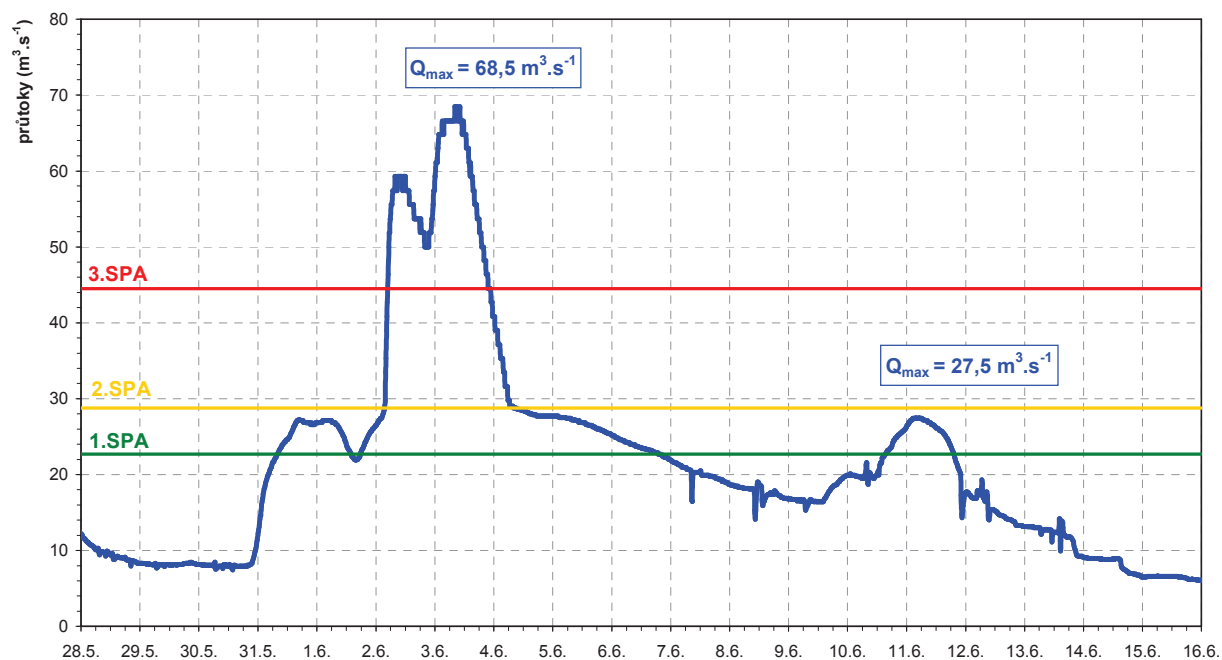
Úhlava - Klatovy-Tajanov (průtoky) - povodeň červen 2013

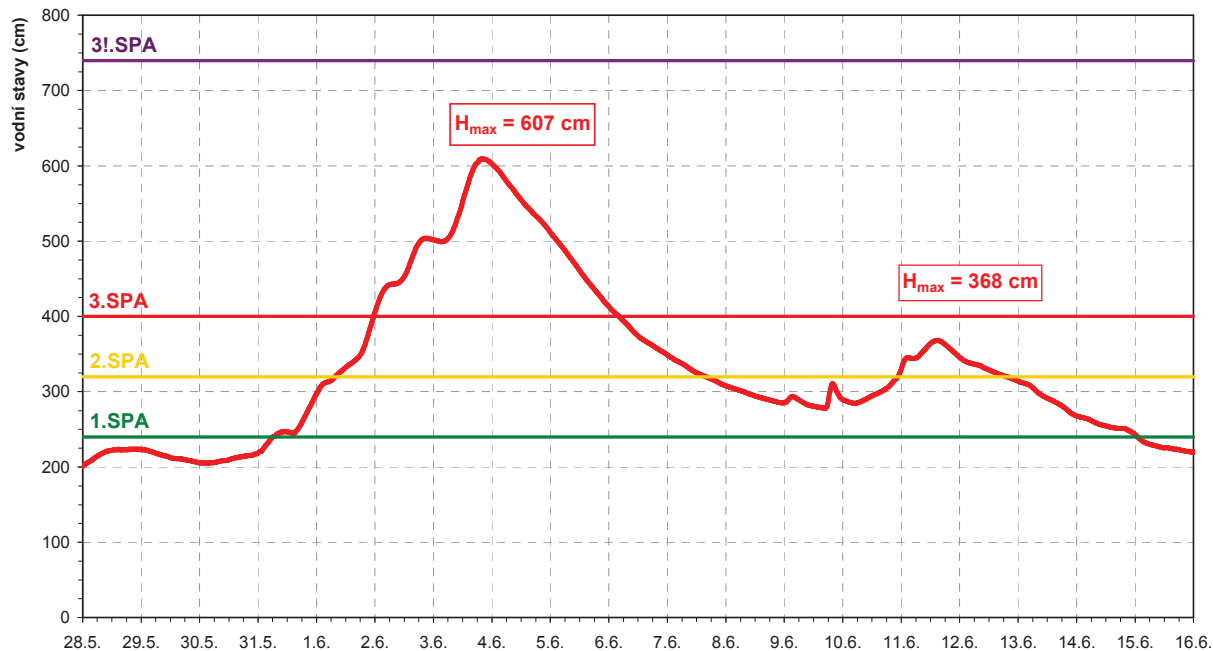
Berounka - Zbečno (průtoky) - povodeň červen 2013

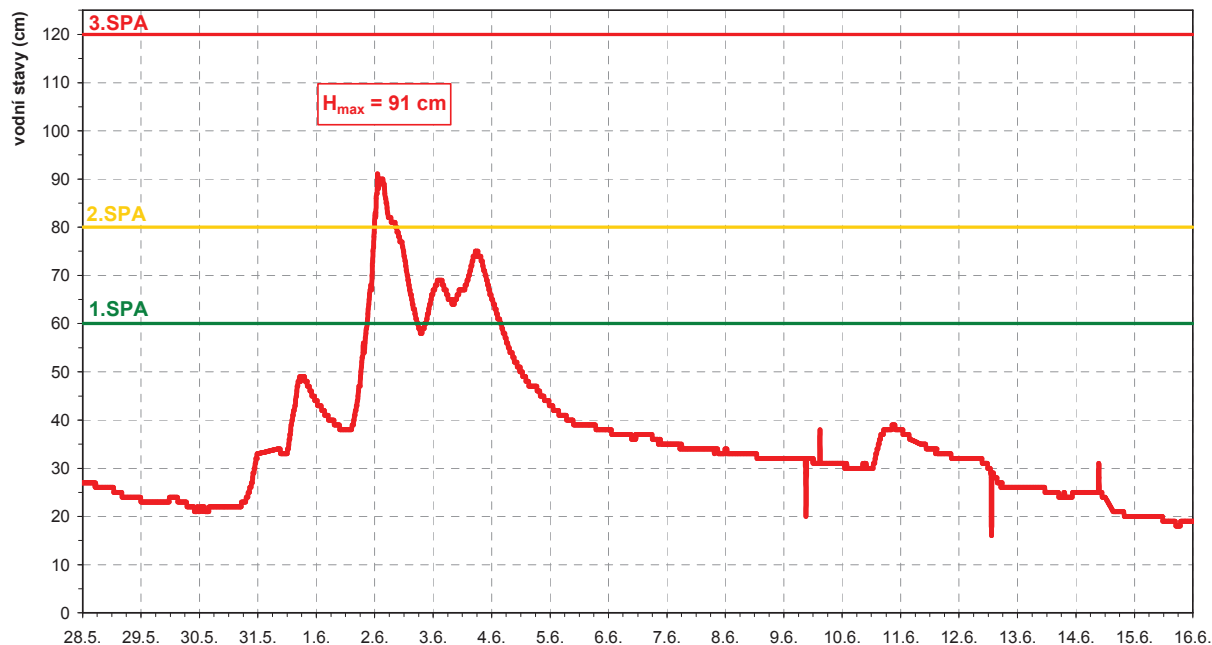
Litavka - Příbram (průtoky) - povodeň červen 2013

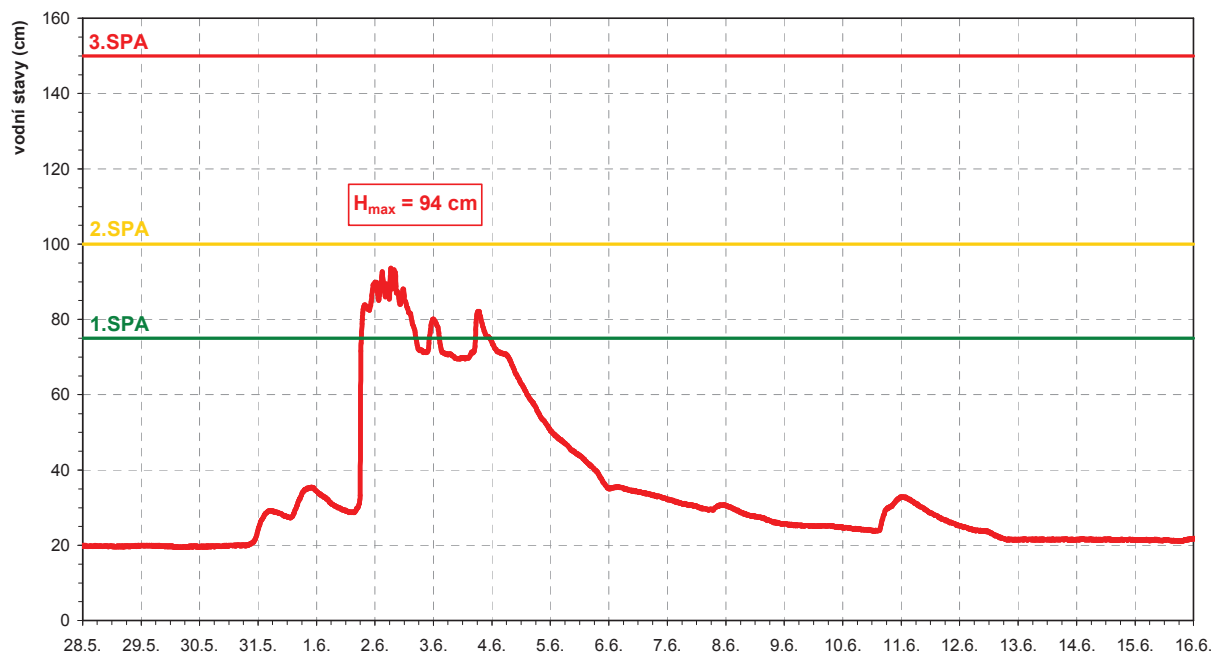
Litavka - Čenkov (průtoky) - povodeň červen 2013

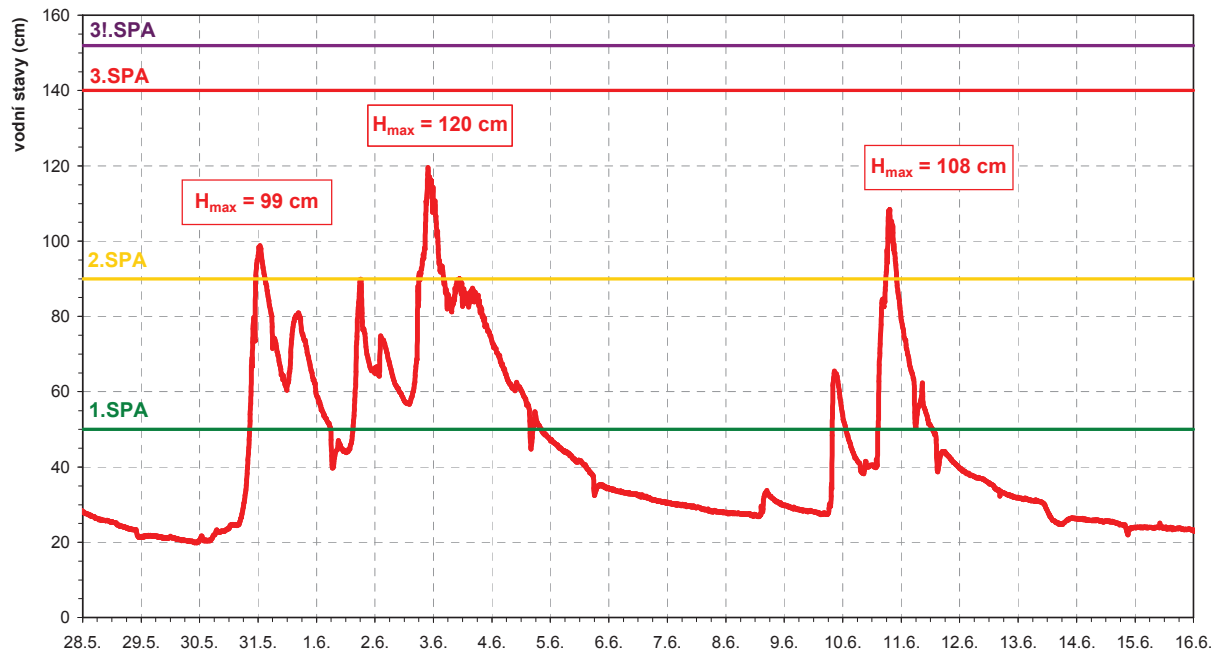
Červený potok - Hořovice (průtoky) - povodeň červen 2013

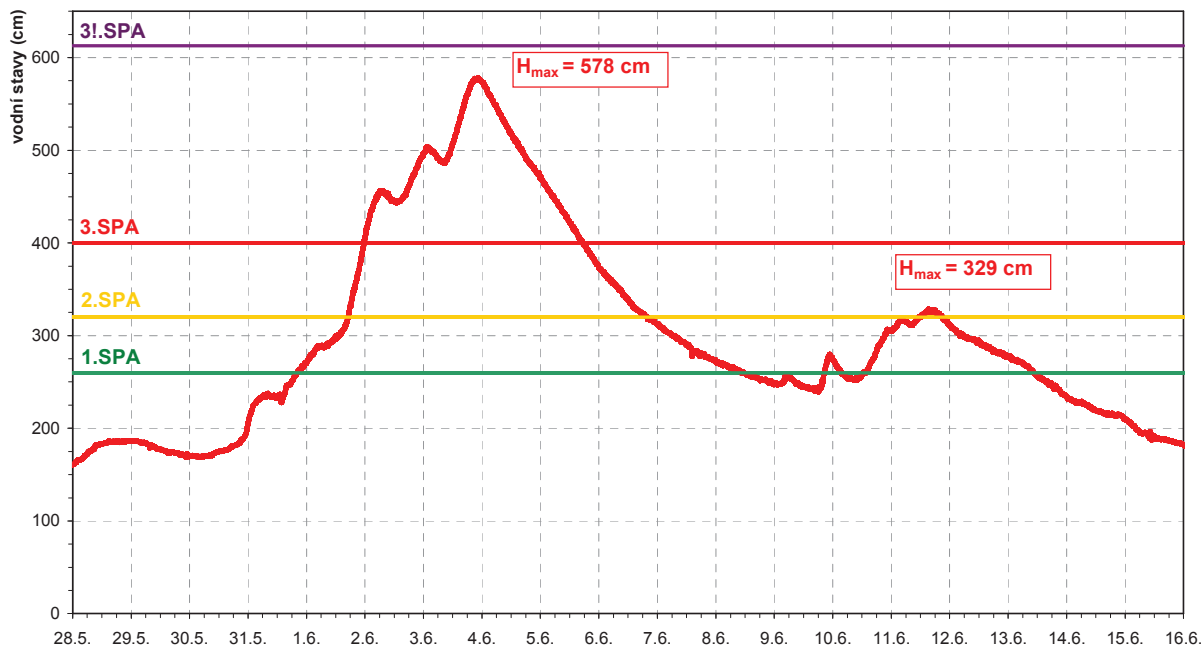
**Berounka - Beroun (průtoky) - povodeň červen 2013**

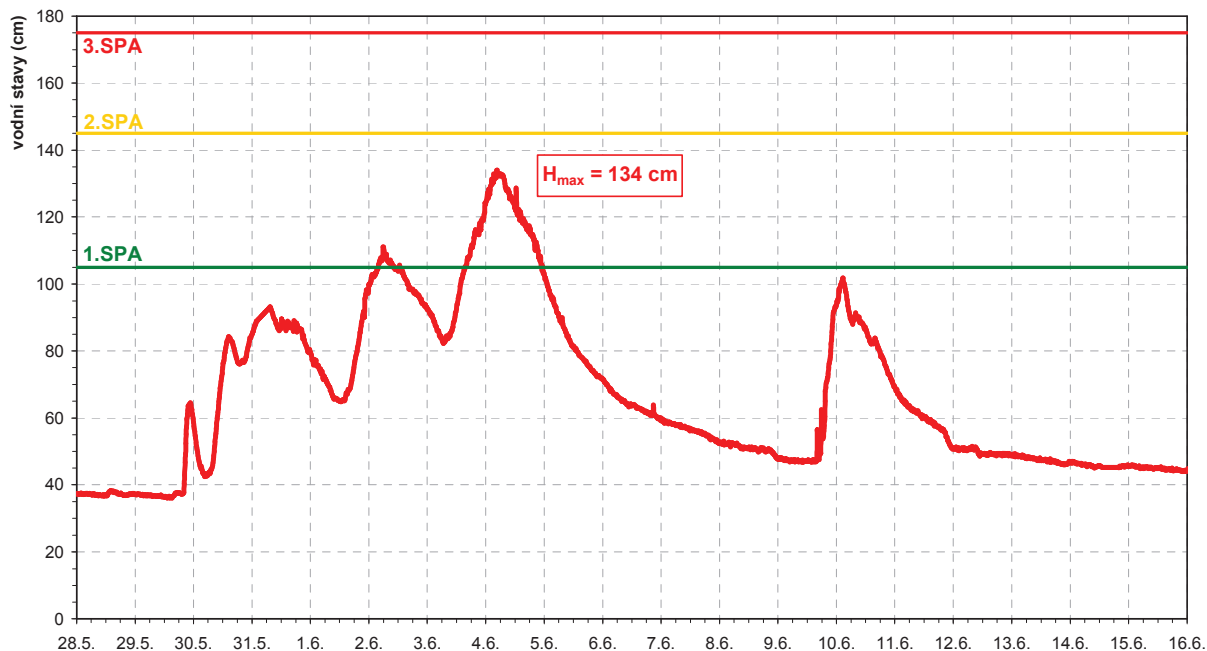
Bakovský potok - Velvary (průtoky) - povodeň červen 2013

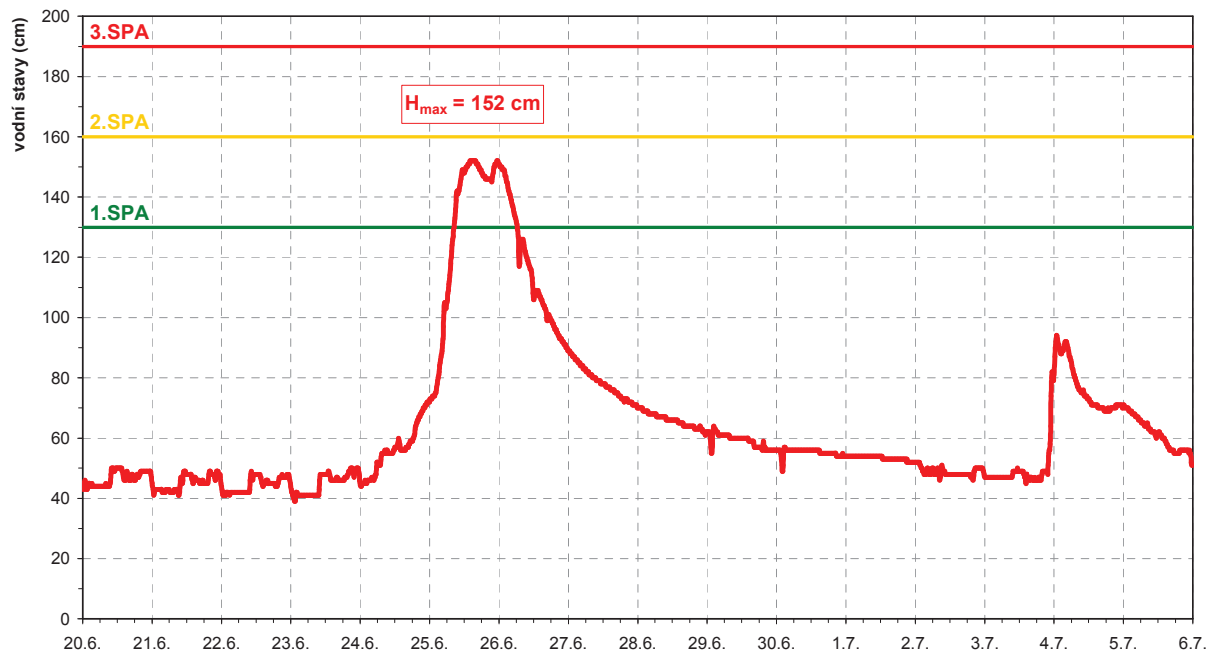
1-06-02-033 MALŠE - POŘEŠÍN

**Malše - Pořešín (vodní stavy) - povodeň červen 2013 - II. vlna**

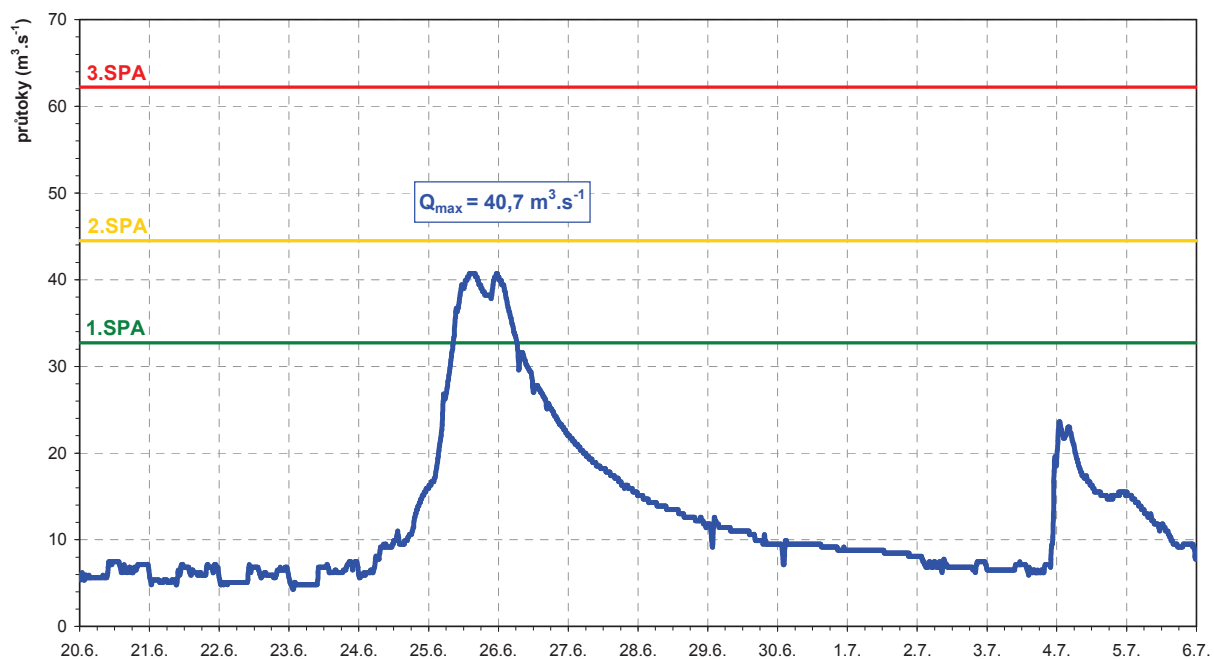
**Malše - Pořešín (průtoky) - povodeň červen 2013 - II. vlna**

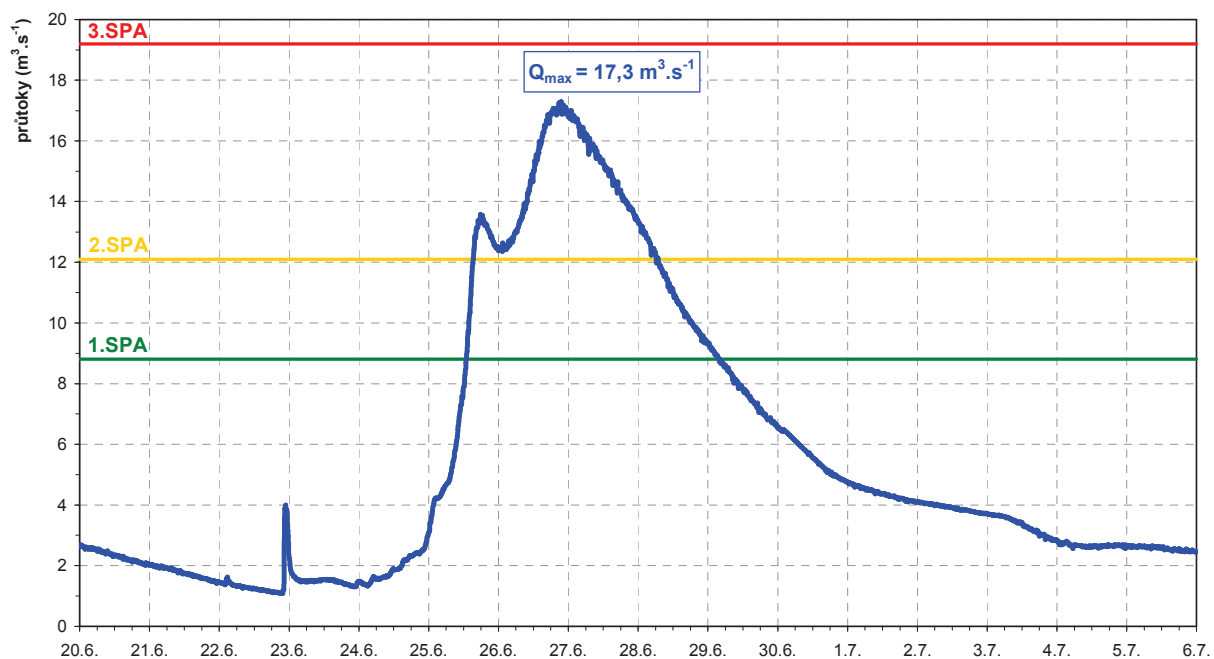
Stropnice - Borovany (průtoky) - povodeň červen 2013 - II. vlna

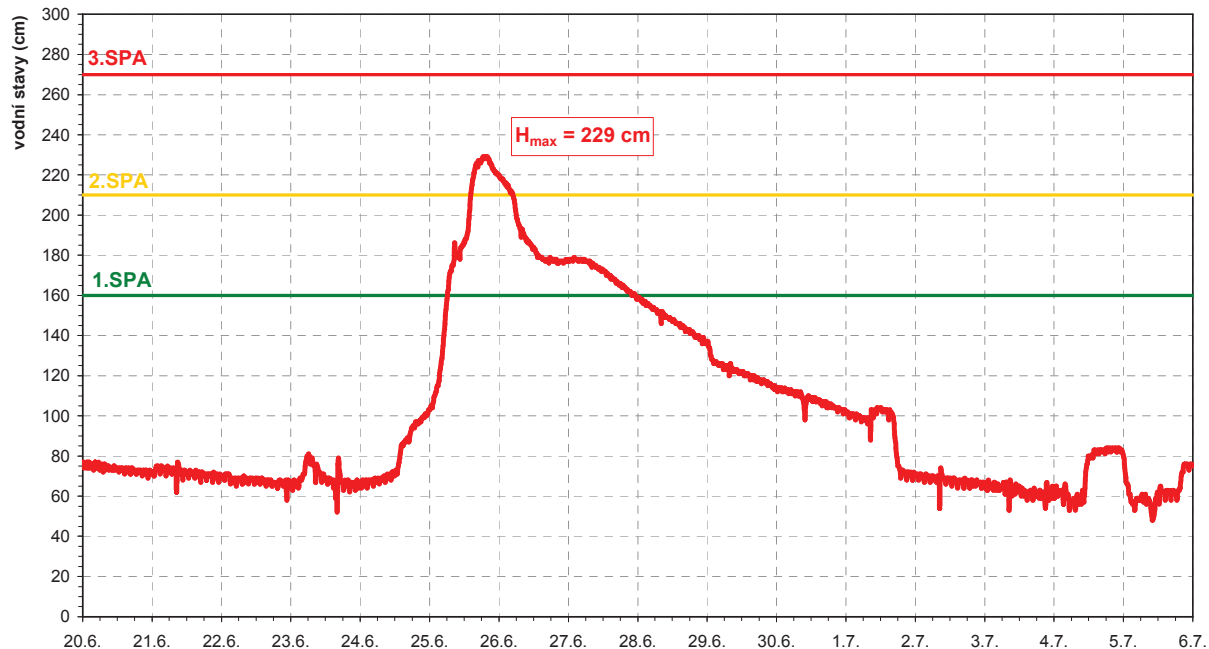
1-06-02-077 MALŠE - ROUDNÉ

**Malše - Roudné (vodní stavy) - povodeň červen 2013 - II. vlna**

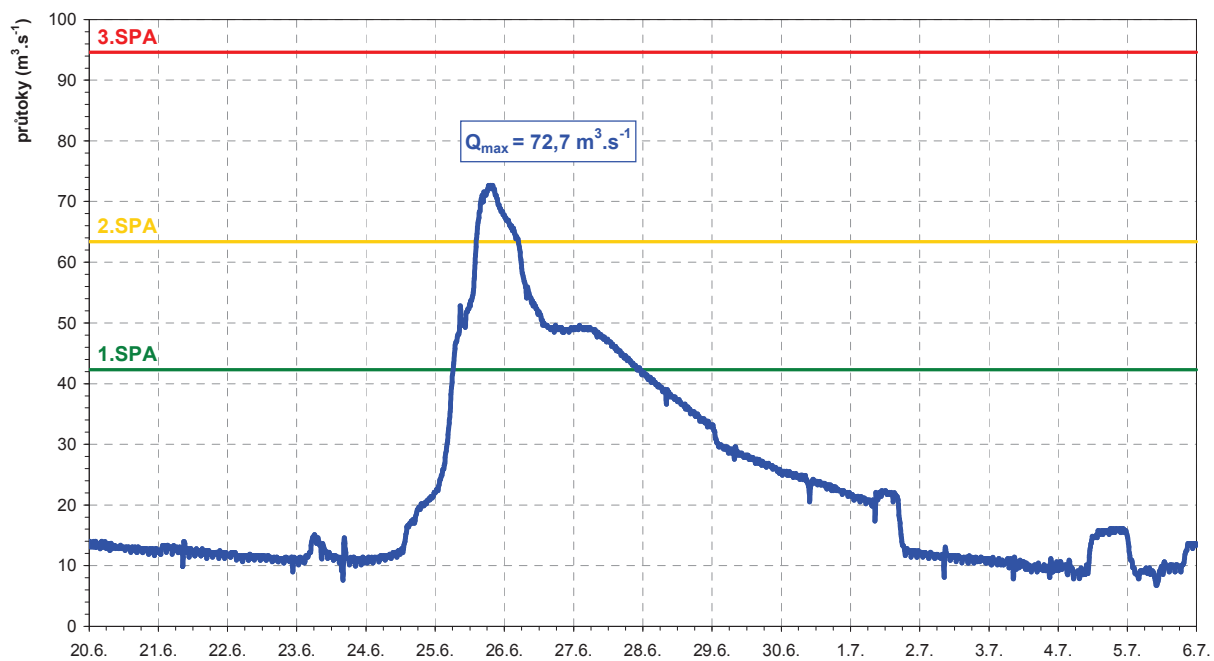
**Malše - Roudné (průtoky) - povodeň červen 2013 - II. vlna**

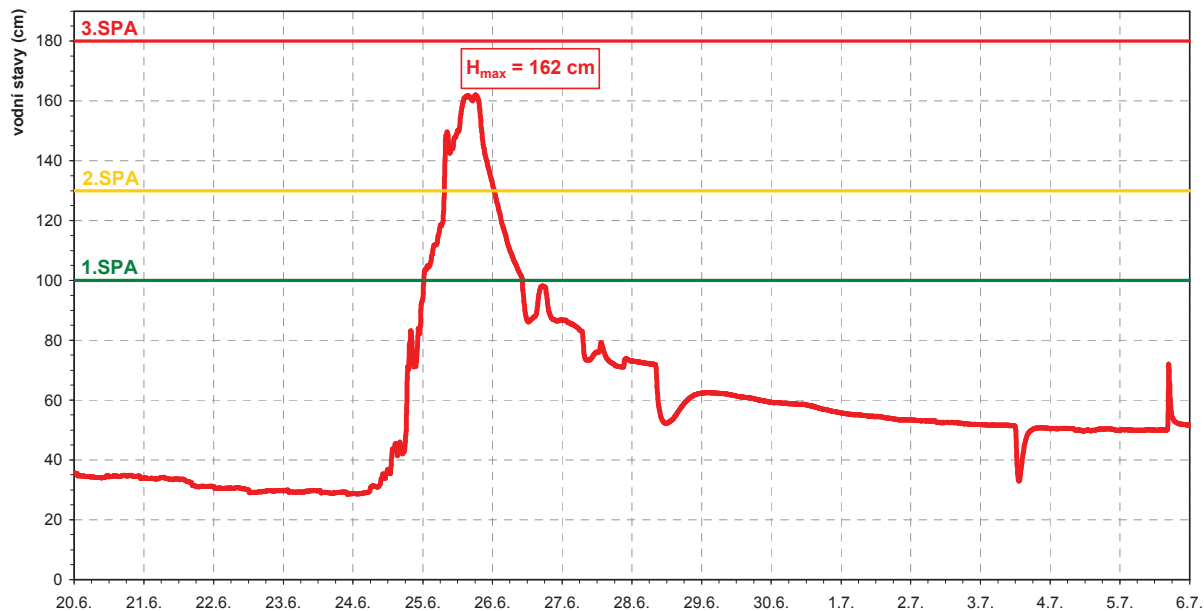
1-09-01-007 SÁZAVA - ŽDĀR NAD SÁZAVOU

Sázava - Žďár nad Sázavou (vodní stavy) - povodeň červen 2013 - II. vlna
