STUDIE PROVEDITELNOSTI ZPRŮCHODNĚNÍ MIGRAČNÍCH PŘEKÁŽEK NA VODNÍCH TOCÍCH V POVODÍ VLTAVY

POVODÍ VLTAVY, STÁTNÍ PODNIK

VODOHOSPODÁŘSKÝ ROZVOJ A VÝSTAVBA, A.S.

Seznam zpracovaných katalogových listů migračních překážek

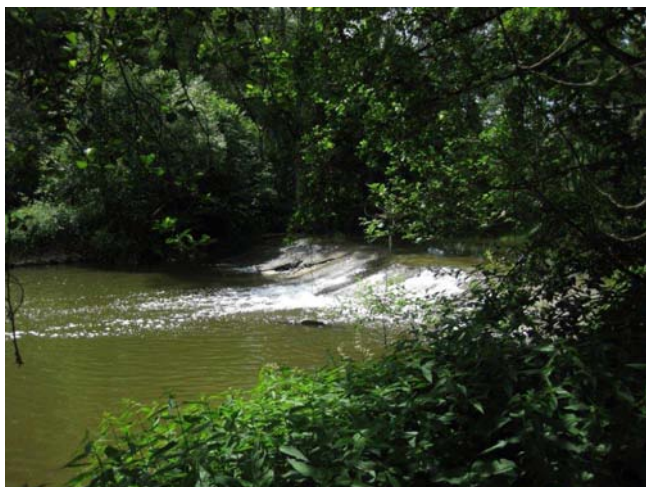
Jedná se o pevný přímý jez v majetku manželů Fantových. Délka jezu činí 21 m a spád přibližně 1,6 m. Na levé straně začíná náhon o délce 80 m k MVE o Q_{max} 1,25 m³/s, odpadní kanál má délku přibližně 250 m. MZP je stanoven na 0,282 m³/s neboli 4 cm paprsek přes jez. Jez je částečně poškozený, postupně opravovaný svépomocí.

Pohled na jez

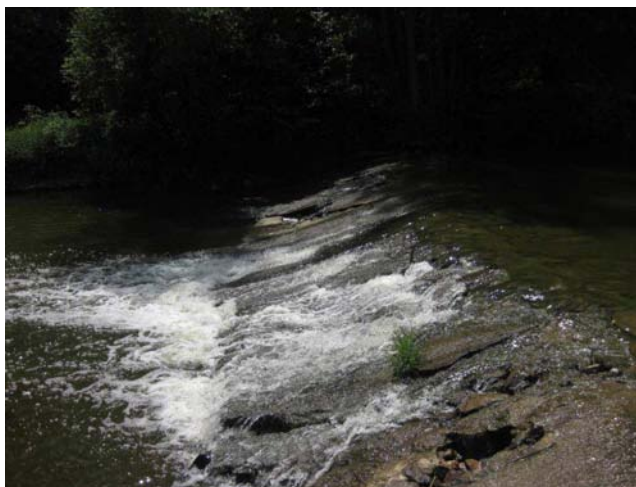
Poškozené těleso jezu

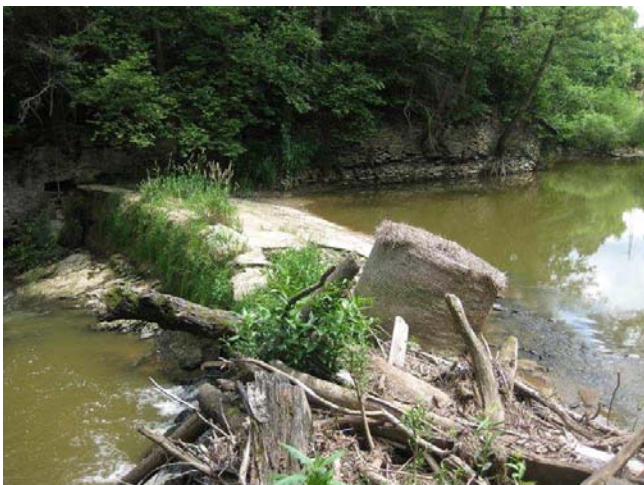
Jedná se o pevný obloukový jez v majetku PVL. V současnosti se řeší jeho prodej. Existuje zde záměr na vybudování MVE na levém břehu. Jez je přibližně 25 dlouhý, spád činí 1,8 m a byl postaven v místě původního rybníka. Pod jezem je peřejnatý úsek s poměrně velkým spádem. Jez je silně poškozený a vyžaduje rekonstrukci. Po obou stranách je skalnatý břeh.

Pohled na poškozený jez a pravý břeh

Jez je migračně neprůchodný. Do jeho případné rekonstrukce je nutné zahrnout RP. Vzhledem k prostorovým podmínkám a poměrně nízkému spádu jezu doporučujeme balvanitou rampu při pravém břehu. Je vhodné zakomponovat skalnaté podjezí do stavby RP s cílem navést ryby do vstupu RP, například vhodným dobudováním naváděcího prahu. Při spádu 1/20 bude délka RP 30 m. Doporučujeme návrhový průtok 150 l/s, který přibližně odpovídá Q355. Cenu RP lze odhadnout na 2,2 mil Kč. Je otázkou rozhodnutí, zda opravit jez včetně RP v nákladu PVL, nebo jez zdemolovat. Řešeno ve studii PVL - Ing. Kropík České Budějovice.

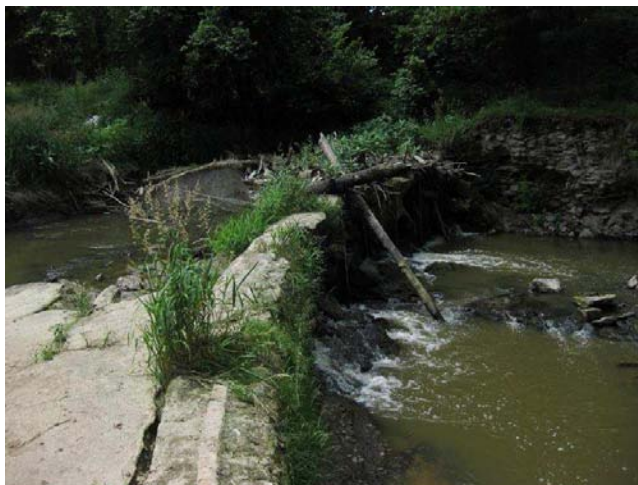
Levá strana jezu

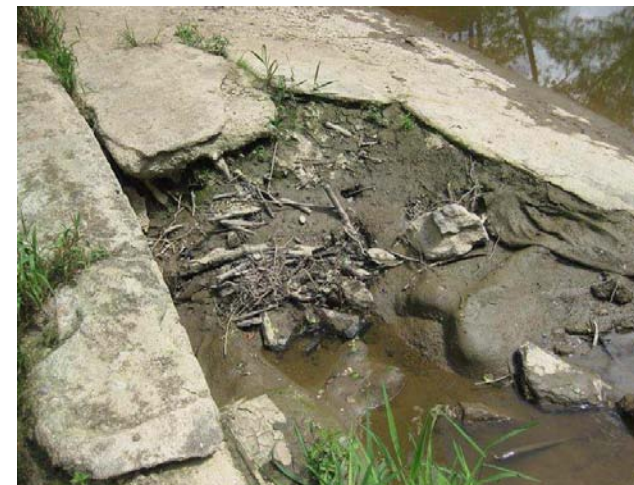
Poškozené těleso jezu

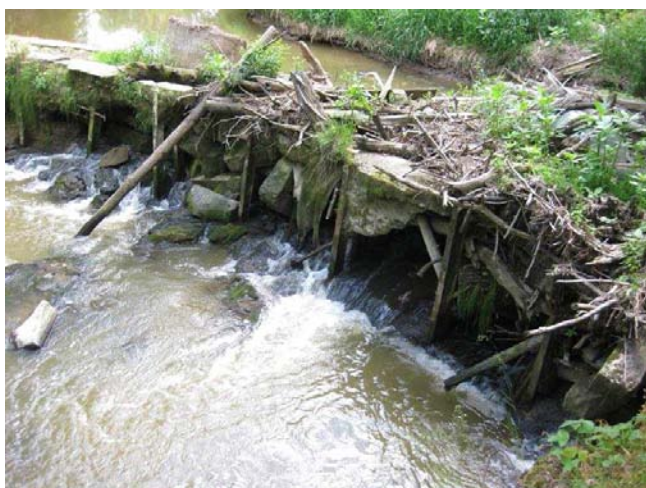
Poškozené těleso jezu

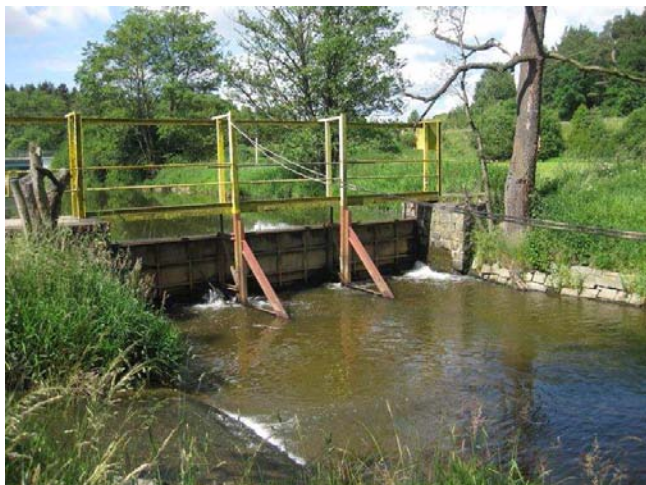
Jedná se o stupeň, který je hrazen třemi poli o výšce přibližně 120 cm. Po stranách jsou betonové pilíře a nad jezem se nachází železná lávka. Na pravé straně je odlehčovací propust, břehové opevnění je v tomto místě poškozeno a je zde patrné koryto, kudy teče voda při vyšších průtocích. Stupeň slouží ke koupání dětí z tábora.

Pohled na jez

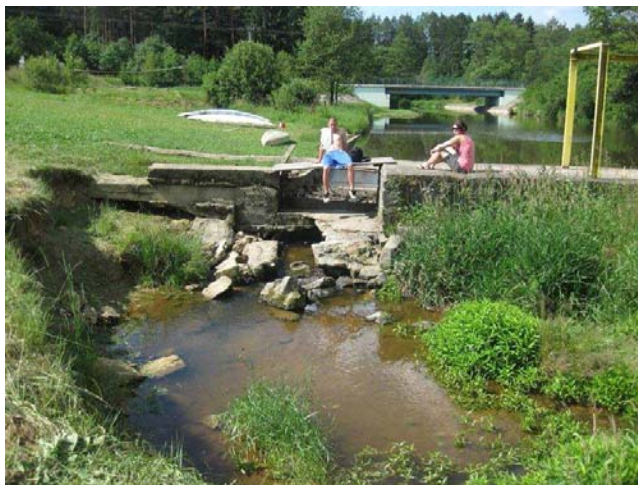
Poškozený pravý břeh u jezu

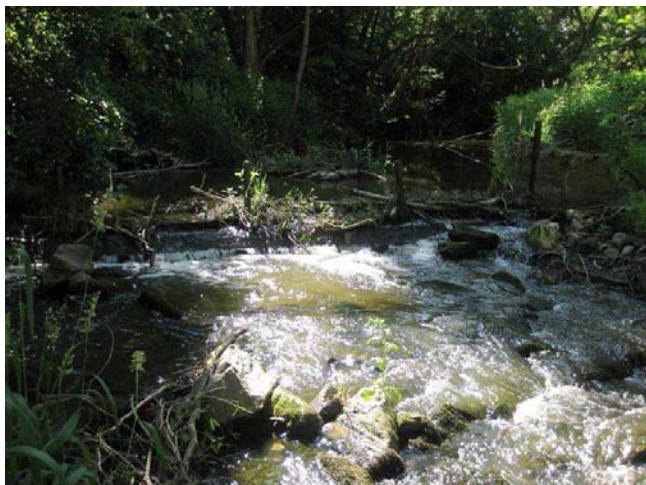
Jedná se o velmi poškozený jez o délce 10 m, původně tvořený betonovým prahem, pilíři a dřevěným hrazením. Jez naváděl vodu k mlýnu. Náhon je v současnosti zanesený a mlýn neexistuje. Majitel je neznámý. V současné době není znám záměr na obnovení funkce jezu, případně výstavby MVE. Vzhledem k malému spádu toku v daném místě je náhon velmi dlouhý a tedy jeho obnovení by vyžadovalo vysokou investici. Na jezu je zachyceno velké množství splávi.

Pohled na poškozený jez

Jez je částečně migračně prostupný. Při nižších průtocích, které jsou zde běžné, však tvoří přibližně 40 cm vysoký stupeň. Bylo by vhodné odstranění celého jezu nebo případně alespoň části prahu. Nejprve je však nutné vyřešit majetkové poměry nebo část prahu v šířce 2 m odstranit v rámci provozní údržby toku.

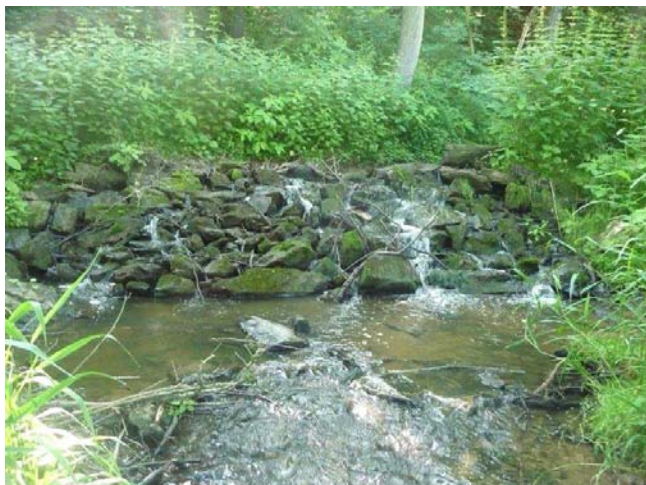
Jedná se o kamenný poškozený stupeň o výšce přibližně 1 m, který kdysi naváděl vodu k mlýnu, tento účel již zanikl. Majitel je neznámý.

Poškozený jez

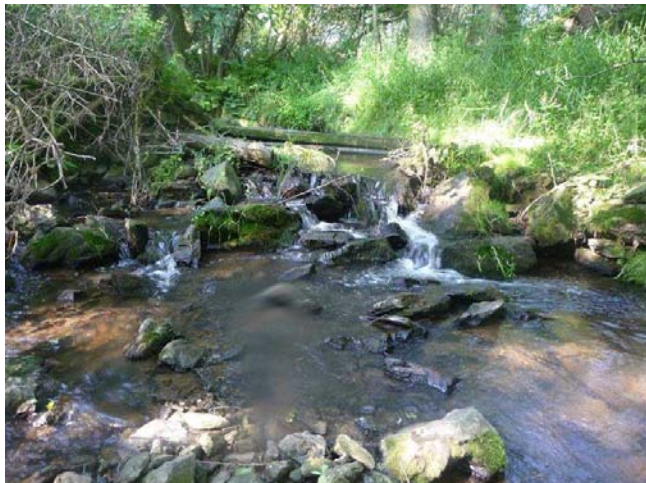
Jedná se o kamenný poškozený stupeň o výšce přibližně 1 m, který kdysi naváděl vodu k mlýnu. Tento účel již zanikl. Majitel je neznámý.

Poškozený stupeň
